離岸風機基樁 與金屬構件腐蝕防治之研究

交通部運輸研究所

中華民國 108 年 2 月

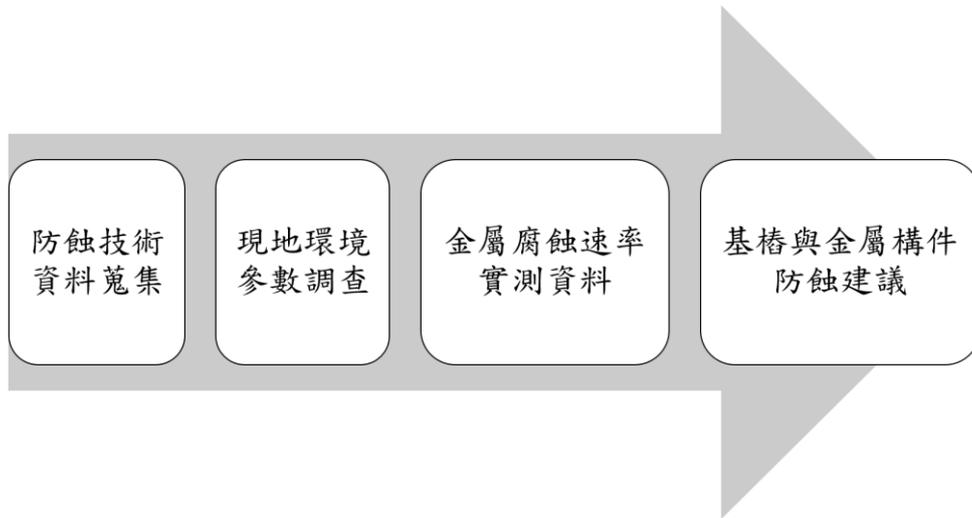
圖 1.1 計畫研究流程圖

本研究透過國外離岸風電之腐蝕防治技術等相關資訊蒐集與彙整，並持續採樣調查臺中、彰化水域現地環境資訊，透過金屬暴露試驗規劃與觀測，充實臺灣腐蝕環境資料庫，評估相關腐蝕防治技術於國內環境之適用性，藉以建立本土化基樁及金屬構件可行之防蝕對策；提供國內風電產業發展相關施政、規劃、設計、施工，維管單位針對離岸風機基樁之防蝕規劃、設計與施作之應用。計畫研究流程，如圖 1.1 所示。

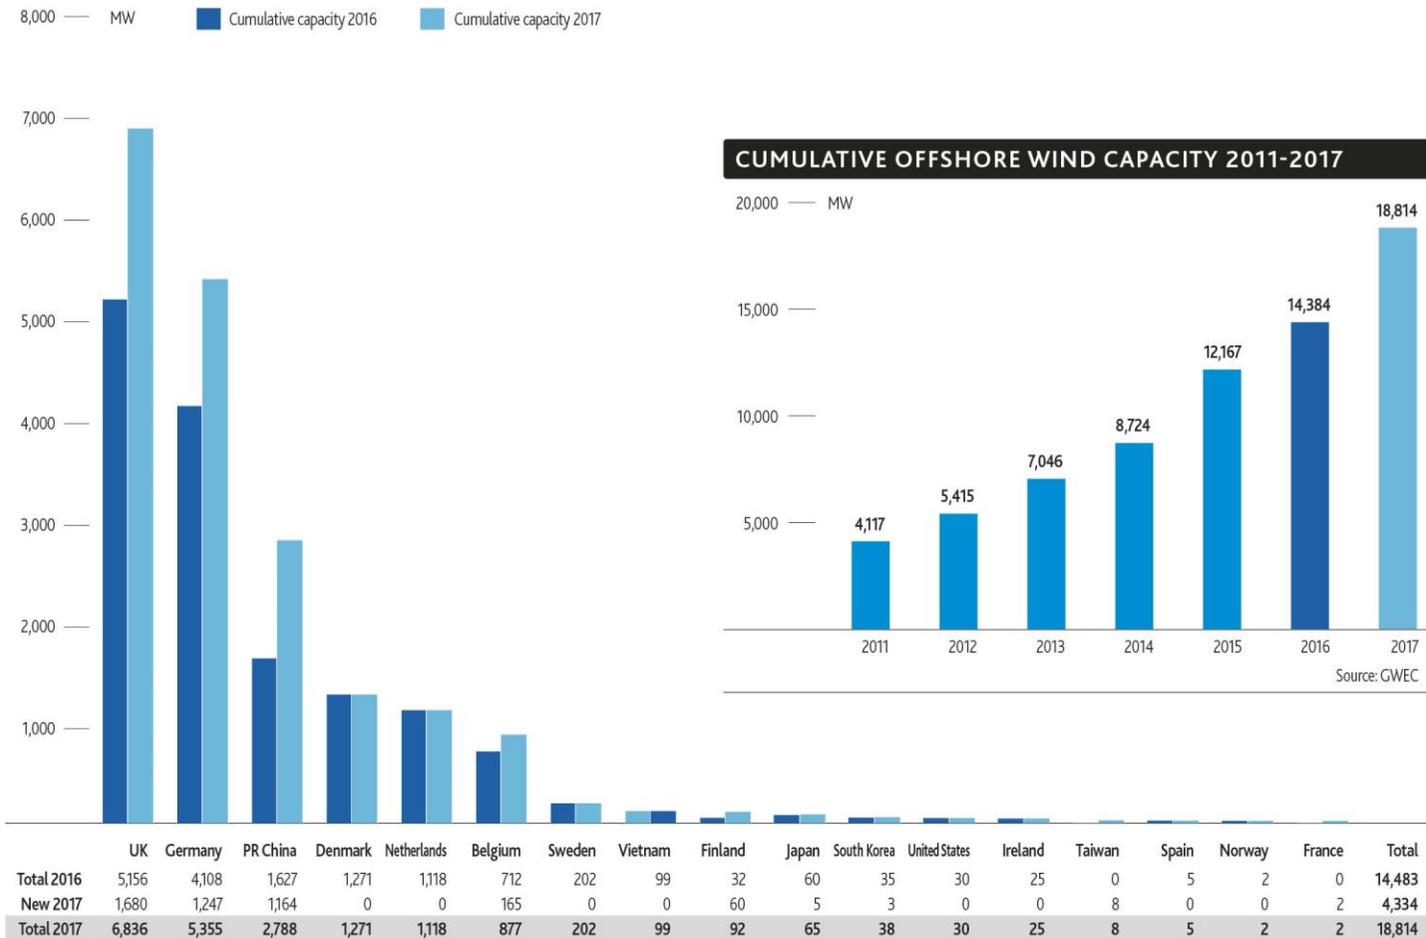
圖 2.1 2011~2017 年全球離岸累計裝置容量變化圖^[1]

海上風能不受建築物或山坡等地形阻礙，可比陸上風能提供較多的能源。整體而言，全球離岸風力發電累計裝置量近 84%(15,780 MW) 分布於歐洲國家，其餘 16% 裝置量主要分佈於中國，其次則為越南、日本、韓國、美國及臺灣^[1]。離岸風電發展概念已於北歐、北美、東亞、印度等地區逐步蔓延，截至 2018 年 9 月，英國 Walney Extension 是為全球發電裝置容量最大的離岸風場(659 MW)^[2]；美國首座離岸風場 Block Island Wind Farm 位在羅德島州(Rhode Island)，於 2016 年 12 月正式啟用；中國亦積極推動離岸風電發展，著眼於潮間帶與近海地區，初步完成規劃風場主要以江蘇(27%)、山東(20%)、浙江(11%)與河北(9%) 四個省份為主。澳洲預計於吉普斯蘭(Gippsland)南部海岸，建設首座離岸風場(2GW)；巴西及土耳其皆欲陸續加入離岸風電推展，離岸風電能源推行將成為再生能源市場中的重要標的。

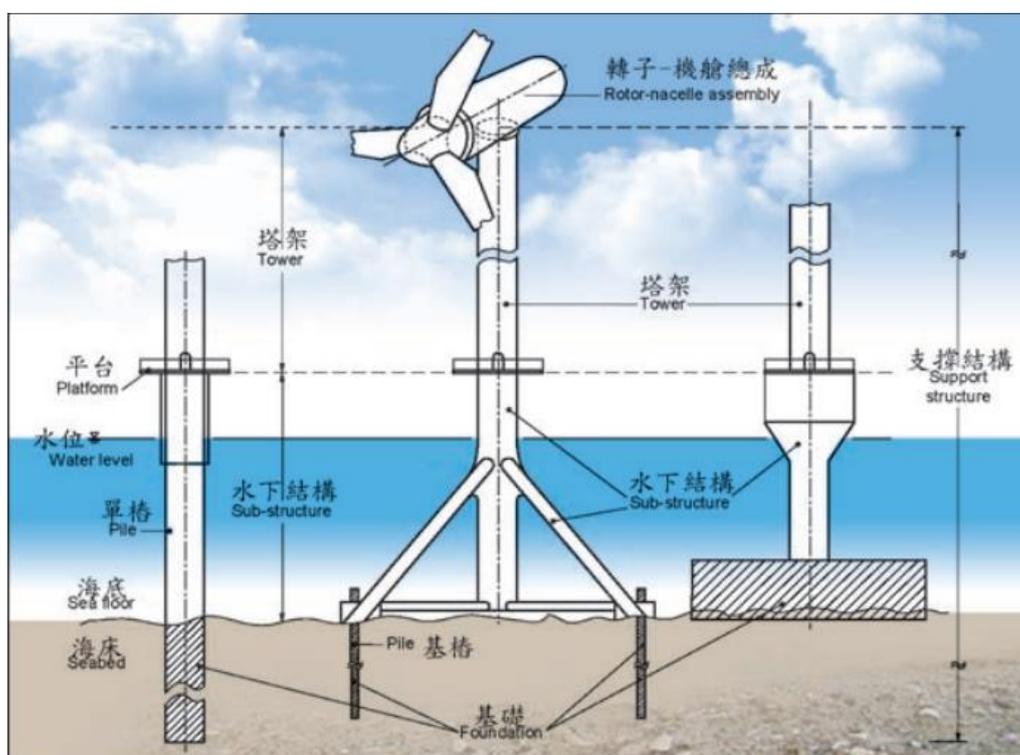
圖 2.2 離岸風機固定式支撐構造概略圖^[3]

離岸風機依功能與受力不同，分為上部結構、下部結構與基礎^[3]，如圖 2.2 所示，海上風機高度一般介於 80 - 110m 間，上部結構包括風機本體及塔柱 (Tower)，主要承受風力；下部結構包括工作平臺及聯結塔柱與基礎之轉接段 (Transition piece)，主要承受波浪力；基礎部分則支撐結構並承受海水流動力。水下支撐及基礎安裝型式可概分為著床式基座(fixed foundation)與漂浮式基座(floating foundation)兩大類 [4,5]。

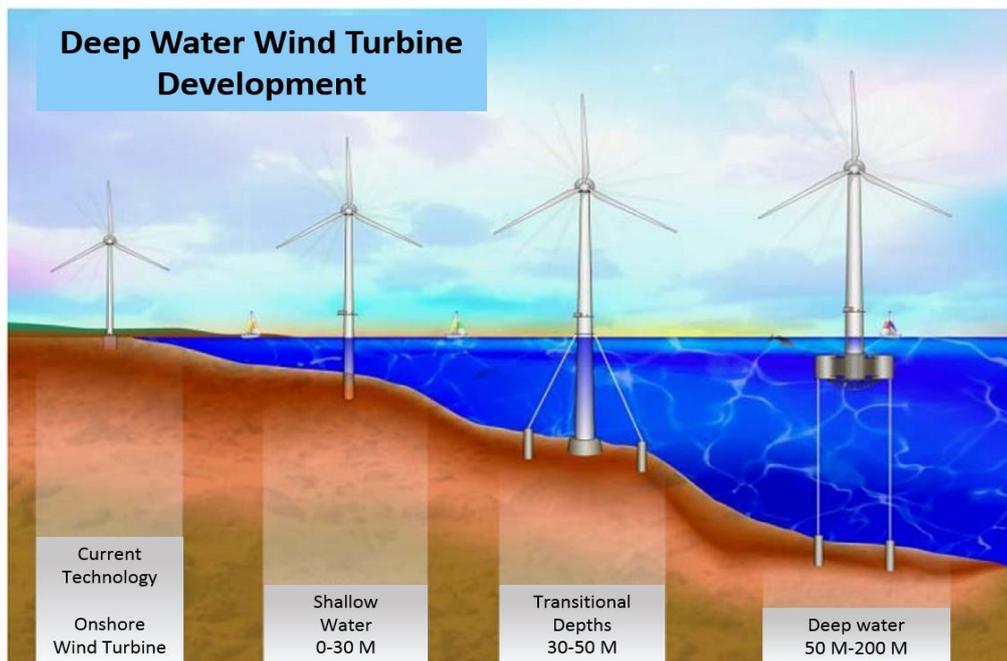
圖 2.3 離岸風機設置水深發展趨勢圖^[8]

著床式基座為目前離岸風機基座安裝之主流，透過打樁工程將基座固定於海床上，安裝適用於水深小於 50m 內之海域^[6,7]，未來，漂浮式基座可能成為深水區得設置首選，離岸風機設置距離與安裝水深將隨海事技術發展而逐步提升，離岸風機設置水深發展趨勢，如圖 2.3 所示^[8]。

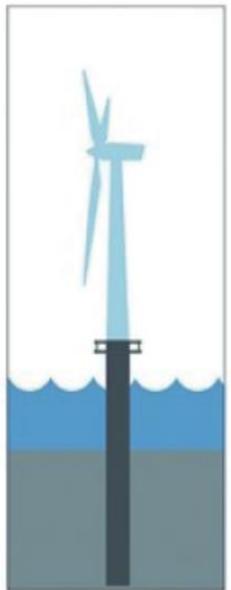
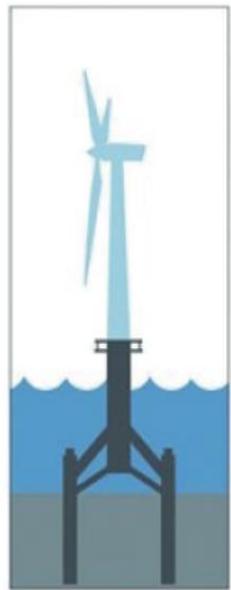
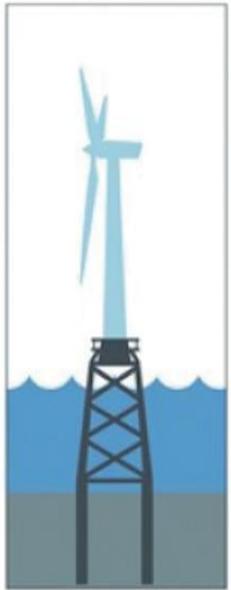
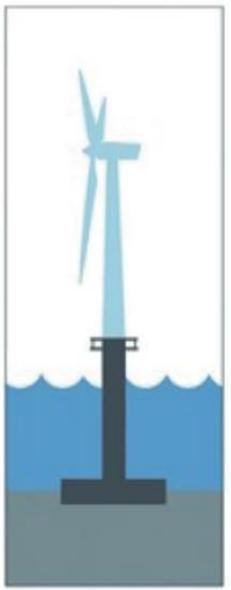
結構示意圖

基礎型式	單樁式 (Monopile)	三腳管式 (Tripod)	管架式/套筒式(Jacket)	重力式 (Gravity)
適用水深	5-35 m	20-50 m	30-70 m	0-10 m
特性	基座設計簡易，施工容易，故相對成本較低，不適用於過於堅實之土層。	鋼性較單樁式強，縮短三支基樁個別長度，側邊穩定度高；結構體大，運送較為複雜。	鋼材量少，製程複雜，故成本仍較單樁基座高。基樁斷面小，掏刷效應低，承受彎矩小。	重力基座承載力大、穩定性佳，不須打樁，然土層須具一定程度承載力，並進行整地。
典型重量	600-700 噸	900-1000 噸	700-900 噸	1000-3000 噸

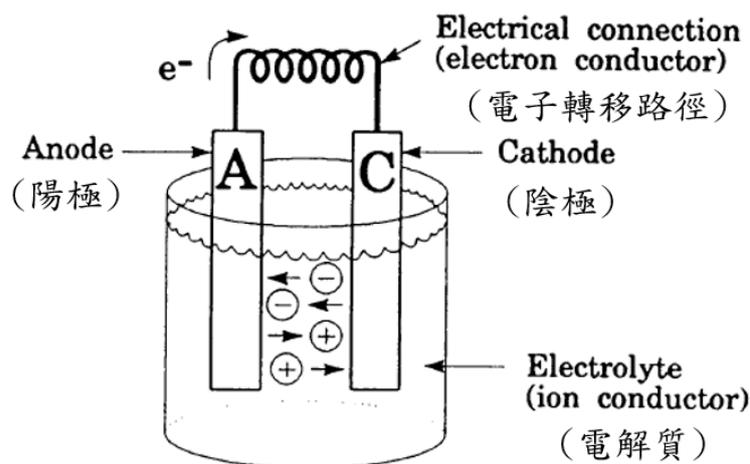
圖 2.4 水溶液系統之腐蝕程序示意圖^[13]

電化學腐蝕是金屬表面與介質發生電化學作用而引起，於大自然基礎腐蝕環境包含大氣、水及土壤。海洋結構物的金屬構件常因暴露於大氣環境中而發生物質退化，逐步產生腐蝕現象；海水中富含多種鹽類，當金屬或合金結構物放置於海水之中，金屬化學活性高低差異將導致腐蝕電流產生，在相對高活性之陽極區產生腐蝕情況。因此，腐蝕須經陽極與陰極反應使電子或離子於電解質中流動轉移，形成封閉的導電迴路，在任何時間內，兩電極間之電壓差決定其腐蝕電流，其電壓差將隨所產生之電流量及電池運轉時間而變，而漸趨於穩定值，故海水腐蝕是為典型的電化學腐蝕。腐蝕系統程序示意圖，如圖 2.4 所示^[13]。

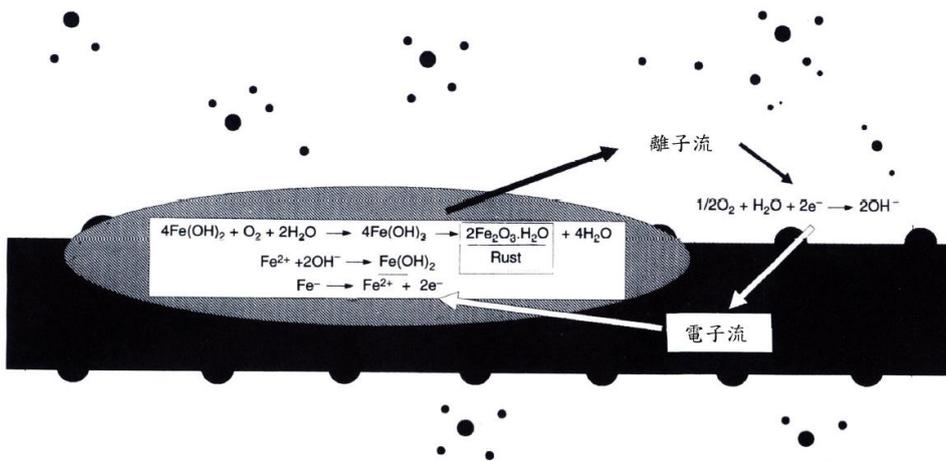
圖 2.5 鋼筋腐蝕機理示意圖^[14]

在氧氣作用下，鋼材外層可能形成紅棕色 $\text{Fe}_2\text{O}_3 \cdot \text{H}_2\text{O}$ 鐵鏽，許多常見的變化形態如 $\alpha\text{-Fe}_2\text{O}_3 \cdot \text{H}_2\text{O}$ ($\alpha\text{-FeO} \cdot \text{OH}$, Goetwite) 及 r-FeOOH (lepidocrocite)，其鋼筋腐蝕機理示意圖，如圖 2.5 所示^[14]。

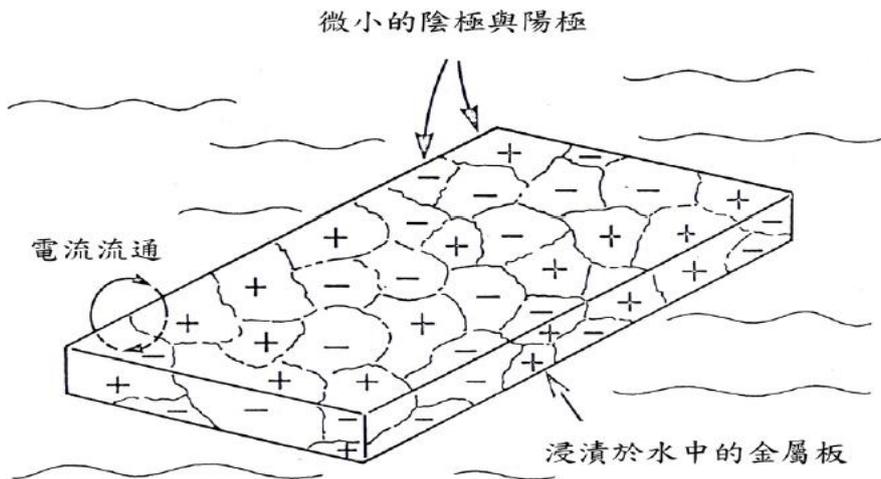
圖 2.6 腐蝕電池示意圖^[12]

金屬構件表面常因化學成分不均、合金之晶界電位差異、加工過程的應力不均或金屬表層不完整及空隙、裂縫等因素，進而產生表面微型腐蝕現象。於海洋環境，受海水 pH 值、氯離子含量、溶氧、溫度、流速等因素影響，將導致金屬表面同時出現許多高活性陽極區及低活性陰極區，形成無數腐蝕電池(corrosion cell)系統，致使金屬材料產生表面腐蝕現象，如圖 2.6 所示^[12]。

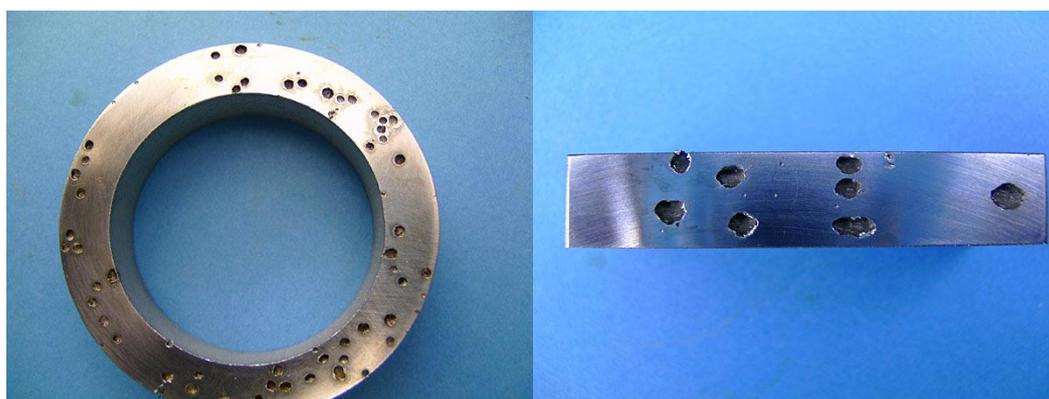
圖 2.7 不鏽鋼金屬之點蝕現象^[17]

點蝕又稱孔蝕，腐蝕集中在金屬表面的小範圍內，並深入到金屬內部的小孔狀腐蝕形態，常發生在易鈍化金屬或合金中，即便使用較耐蝕之合金，如不鏽鋼、鋁合金等，仍易有點蝕情況發生，如圖 2.7 所示^[17]。

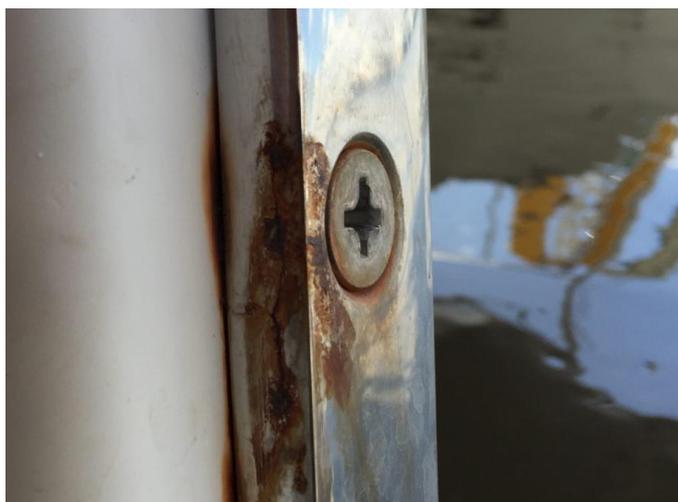
圖 2.8 不鏽鋼的縫隙腐蝕現象

金屬表面與其他金屬或非金屬因結構(如焊縫、墊片、螺絲接點等)產生狹縫，縫隙內因腐蝕介質滯留，進而引發的金屬腐蝕，稱之為縫隙腐蝕。若縫隙介於 25~100 μm 並存有腐蝕介質，幾乎所有金屬或合金都會發生縫隙腐蝕^[18]，尤其於海洋高鹽度環境下，螺絲與狹縫所產生之縫隙腐蝕相當常見，如圖 2.8 所示。

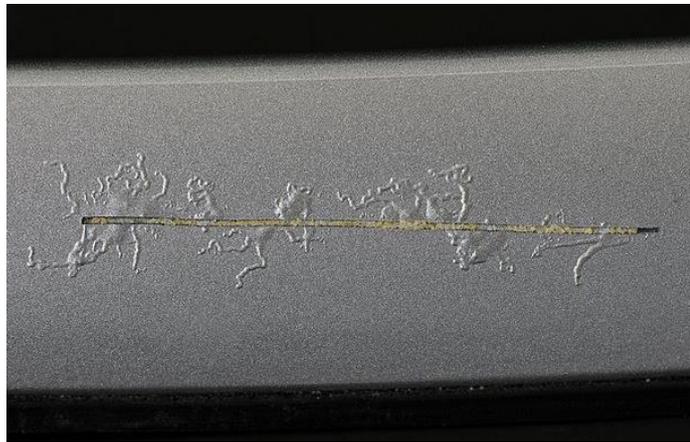
圖 2.9 絲狀腐蝕現象

絲狀腐蝕是發生在色漆、清漆或其他塗膜下的一種外觀為頭髮細絲狀的腐蝕現象(圖 2.9)，腐蝕主要發生在有機塗層下的金屬鋼、鋁或鎂上。由於絲狀腐蝕多數情況下主要發生在塗膜下，且在金屬表面呈線性不斷向前延伸生長，一般向基體金屬縱向生長的深度很淺，腐蝕深度約在 2-10 μm 之間，因此又被稱為膜下腐蝕^[20]。

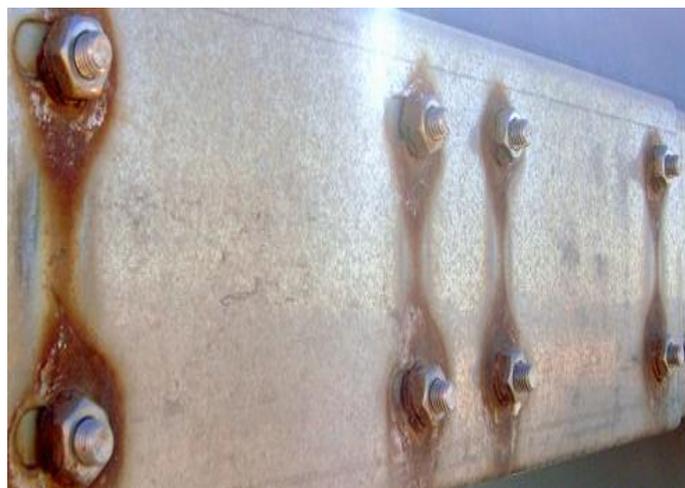
圖 2.10 加凡尼腐蝕現象

加凡尼腐蝕又稱電偶腐蝕或接觸腐蝕，指不同金屬在同一介質中接觸，由於腐蝕電位不相等，又有電偶電流流動，使電位較低的金屬溶解速度增加，造成接觸處的局部腐蝕，簡易而言，當兩耦合金屬對位差值越大，陽極金屬(電位較負者)之腐蝕程度便會顯著增加，另於潮濕海洋環境，於高濕度及高鹽分皆易促使加凡尼腐蝕情況產生，如圖 2.10，為大氣區因金屬鋼材選用不當所產生之加凡尼腐蝕現象。加凡尼腐蝕作用中，不同的陰極與陽極面積比，有著相當的影響效應。當陽極金屬面積大於陰極金屬面積時，陰極金屬腐蝕速率較弱，反之，當陰極金屬面積大於陽極金屬面積時，腐蝕電流將加速侵襲陰極金屬，較易造成連結構件之破壞^[19]

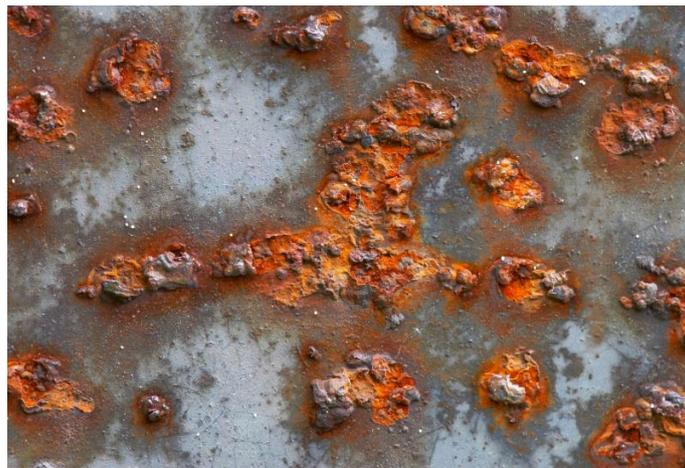
圖 2.11 晶間腐蝕現象

晶間腐蝕係指金屬材料在特定的腐蝕介質中沿著材料的晶粒邊界或晶界附近發生腐蝕，使晶粒之間喪失結合力的一種局部腐蝕。晶間腐蝕的危害性很大，宏觀上可能沒有任何明顯變化，但其實材料的強度已經幾乎完全喪失，所以經常導致設備的突然破壞。如圖 2.11，便為金屬材料在特定的腐蝕介質中沿著材料的晶粒邊界或晶界附近發生腐蝕。通常藉由降低碳含量(低碳不鏽鋼、超低碳不鏽鋼)、合金化或適當的熱處理 (1050-1100°C)以防範晶間腐蝕之產生。

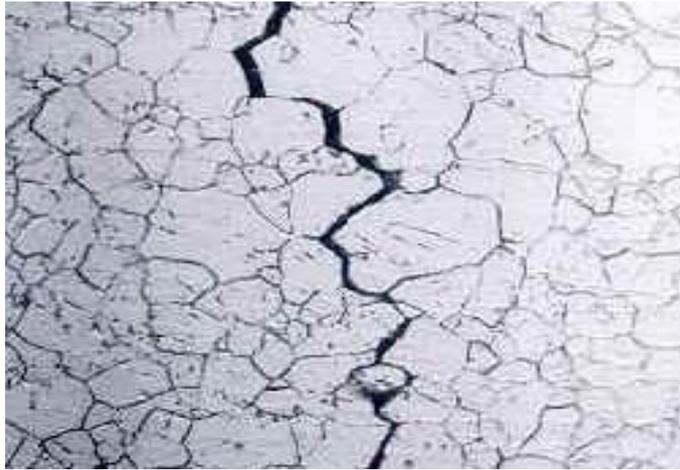
圖 2.12 應力腐蝕劣化現象

金屬材料在應力和腐蝕介質的聯合作用下，經過一定時間後出現低於材料強度極限的脆性開裂現象，致使金屬結構物材料失效，稱之為應力腐蝕。金屬應力腐蝕破裂只在對應力腐蝕敏感的金屬上發生，純金屬極少發生。合金的化學成分、熱處理對其應力腐蝕破裂有很大的影響，如組織應力、焊接應力或工作應力等外力作用^[19]。圖 2.12 即為金屬材料在應力和腐蝕介質的聯合作用下，造成的脆性開裂現象。

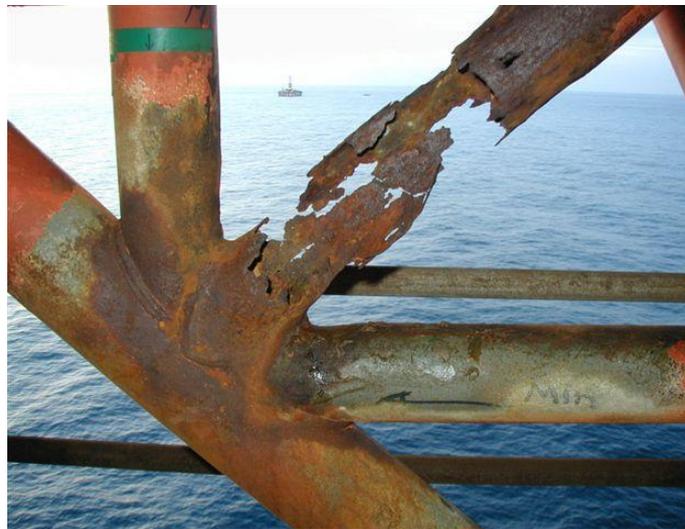
圖 2.13 腐蝕造成之劣化現象

腐蝕疲勞，意指金屬在腐蝕介質和應力反覆共同作用下引起的破壞，材料疲勞伴隨腐蝕加重而引起材料發生斷裂。圖 2.13 即為金屬構件因交替循環的應力作用而產生之腐蝕疲勞現象。

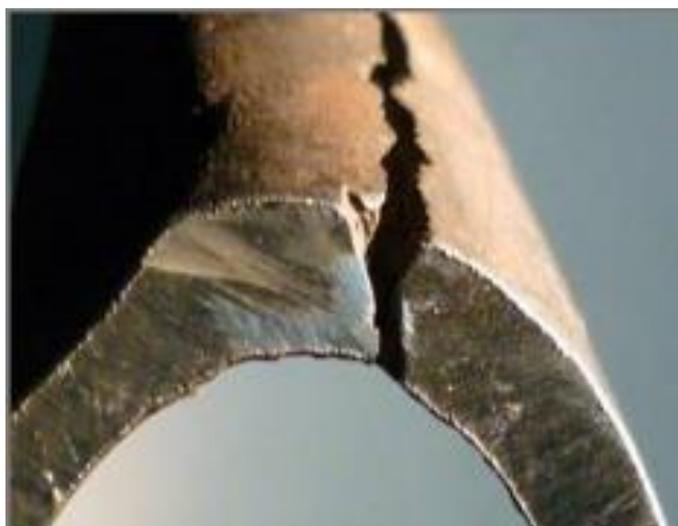
圖 2.14 氫蝕造成之劣化現象

原子氫擴散進金屬的晶格而引起的損傷稱為氫蝕。易受氫蝕影響的金屬有碳鋼、低合金鋼、鐵素體鋼和馬氏體不鏽鋼，甚至在低於常溫以及常壓以下的金屬。圖 2.14 即為氫原子擴散進金屬晶

格而引起之損傷。

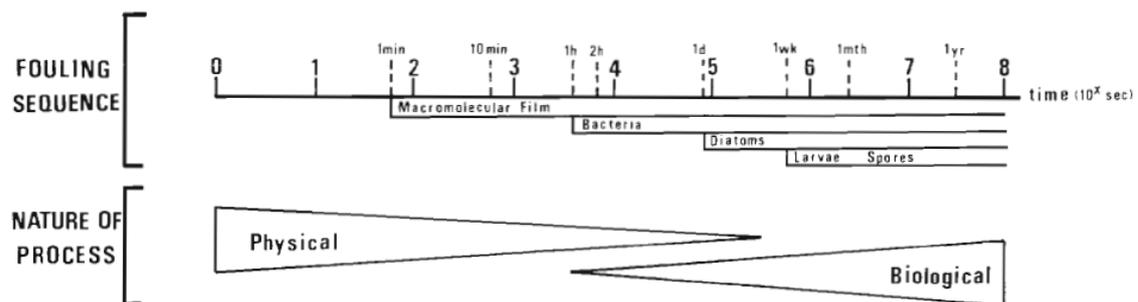
圖 2.15 海洋附著生物群聚消長變化圖^[27]

海洋附著生物有著生態群聚消長之過程，當物體進入海水，即開始進行連串的演替現象。Wahl (1989)將此過程劃分為四個階段^[27]，微生物瞬時吸附於結構物之上，快速增生形成菌落；第二天起，矽藻和原生動物陸續定居；根據緯度和季節等差異，大型海洋動物的幼生和藻類孢子將會陸續開始附著，各階段演替之速度與過程中物理作用及生物作用參與之強度整理如圖 2.15 所示。

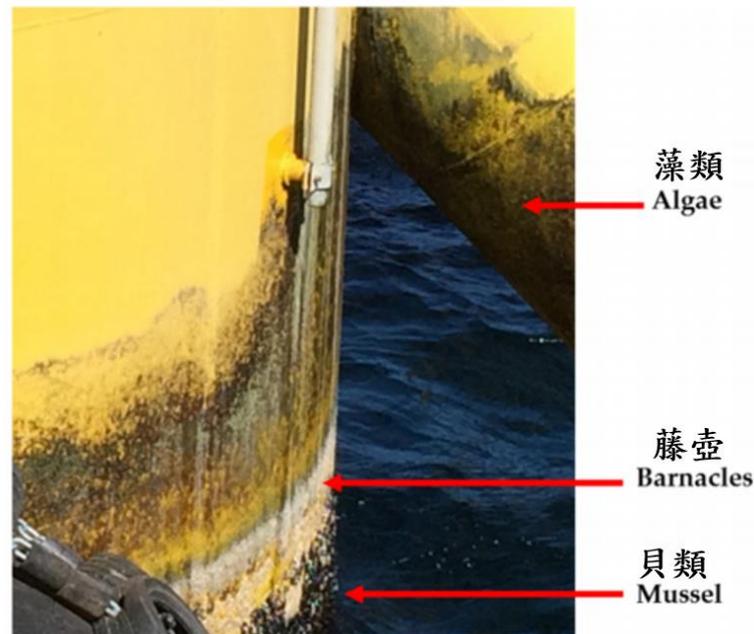
圖 2.16 離岸風機樁體海洋附著生物依附情況^[34]

關於海洋附著生物對離岸風機機組之腐蝕研究則仍闕如。離岸風機樁體海洋附著生物依附情況，如圖2.16所示^[34]。

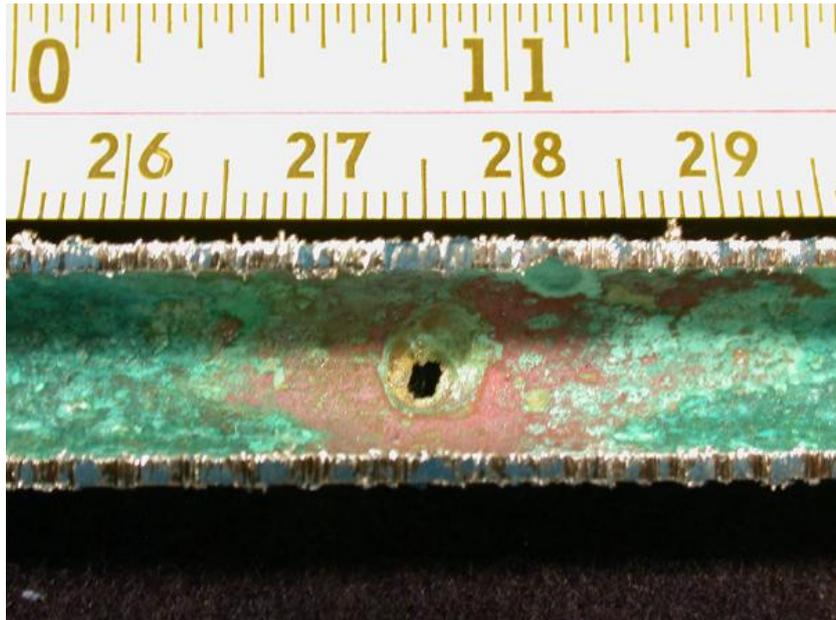
圖 2.17 微生物導致造成之金屬腐蝕^[39]

過去，人們多以非生物的腐蝕機制進行腐蝕現象之觀察，隨著分析技術的進步與發展，研究指出腐蝕乃是由傳統電化學腐蝕與生物交互作用下所導致^[36]，故微生物於腐蝕過程中之作用機制，愈發受到重視。這些於金屬及非金屬材料表面之微生物作用，所導致或促進材料的腐蝕或破壞，稱之為微生物腐蝕(Microbiologically Influenced Corrosion, MIC)。故微生物腐蝕並非一種獨特的腐蝕形式，因其主要是由微生物生物膜或相關代謝產物相互作用而產生腐蝕，故多以「局部腐蝕」型態出現^[37]，其腐蝕作用與顯微鏡下之觀測情況如圖 2.17、圖 2.18 所示。

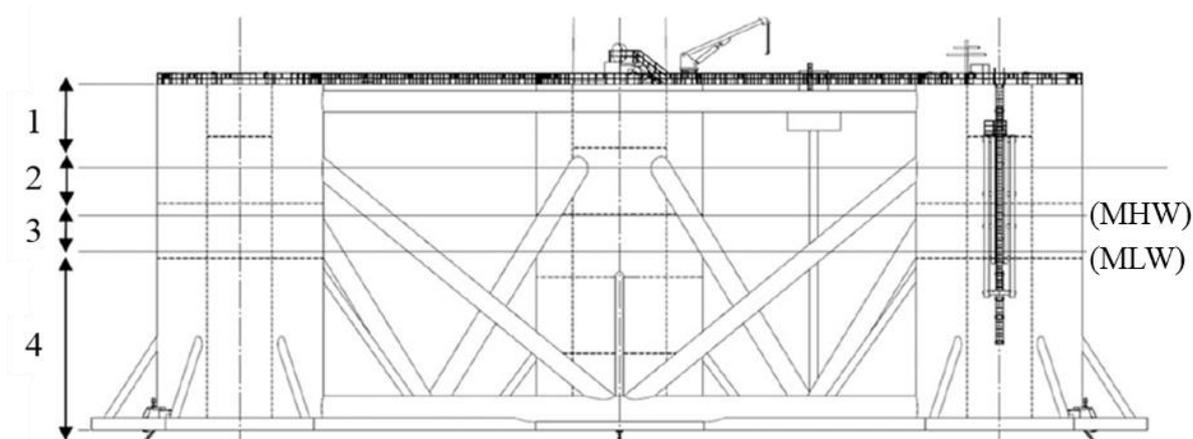
由圖 2.19 可知，大氣區(Atmospheric Zone)之海上結構物整體皆暴露於大氣介質中，如日照、降雨…等，結構物整體多處於乾燥環境；飛沫區(Splash zone)及潮差區(Tidal zone)則反覆受到海浪潑濺及日照曝曬；結構物受乾濕循環交替作用影響甚大；浸沒區 (Submerged zone) 之結構物整體皆長期浸泡於海水之中，然海水中存在大量氯離子，易造成金屬鈍化之破壞，故海洋環境是為高腐蝕之腐蝕環境^[34]。海洋結構物暴露區域環境特性，如表 2-3 所示。

1. 大氣區(Atmospheric Zone) 2. 飛沫區(Splash zone) 3. 潮差區(Tidal zone) 4. 浸沒區(Submerged zone)

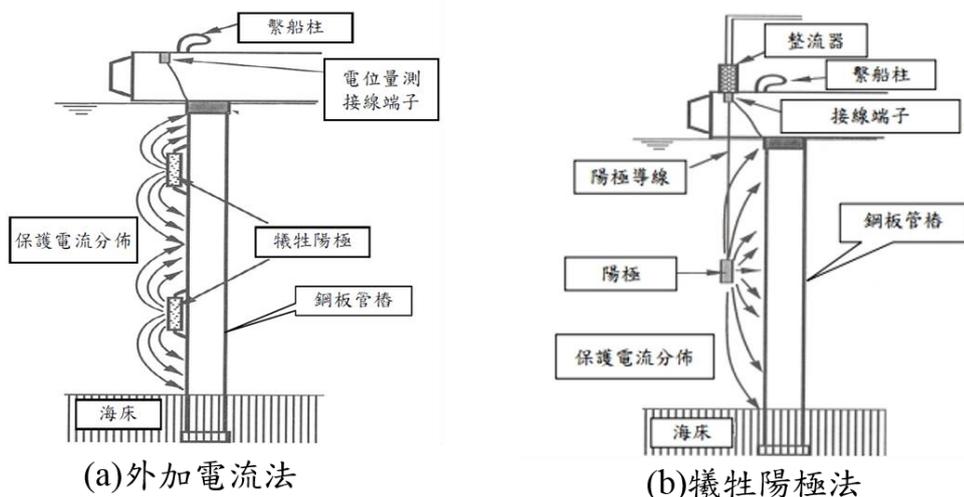
圖 2.21 陰極防蝕法示意圖^[12]

針對鋼鐵結構物之腐蝕防治，目前以陰極防蝕及防腐塗層最為常見。陰極防蝕屬於電化學防蝕，可以「外加電流法」與「犧牲陽極法」兩類進行施作，其技術發展與應用已有百餘年歷史，為金屬構造物在水下與土壤環境中最有效的防蝕方法。如圖 2.21(a)所示，「外加電流法」促使陽極放電，電流自陽極經過海水介質到達鋼板管樁表面，再經導線回到電源，如此鋼板(管)樁便可達防蝕功效；圖 2.21(b)，「犧牲陽極法」選用高活性金屬作為陽極材料，銲接於鋼鐵材料表面，透過陽極金屬將持續消耗形成保護電位差，進而使陰極鋼鐵材料表面達到防蝕之功效；因防蝕效果安定、施工簡易且維護成本較低等優點，成為臺灣及各國港灣構造物最常採用之防蝕方法^[75]。

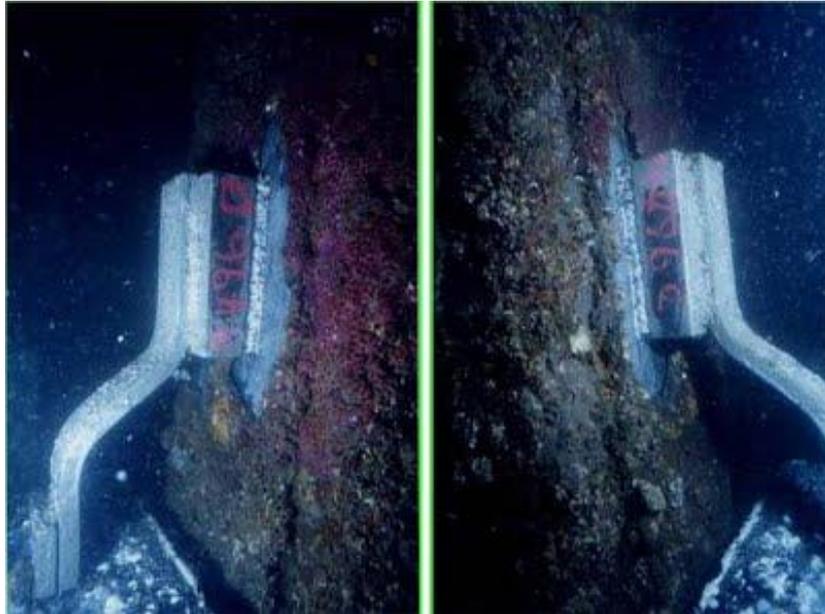
圖 2.22 犧牲鋁陽極水下使用情況^[77]

近年來，鋁合金(添加微量的鋅、汞、銻等元素)因低密度、高電價，每單位質量的發生電流大等優點，取代過往常用的「鋅」，成為海水環境中「犧牲陽極」的主流材料^[76]，水下使用與消耗情況，如圖 2.22、圖 2.23 所示^[77]。

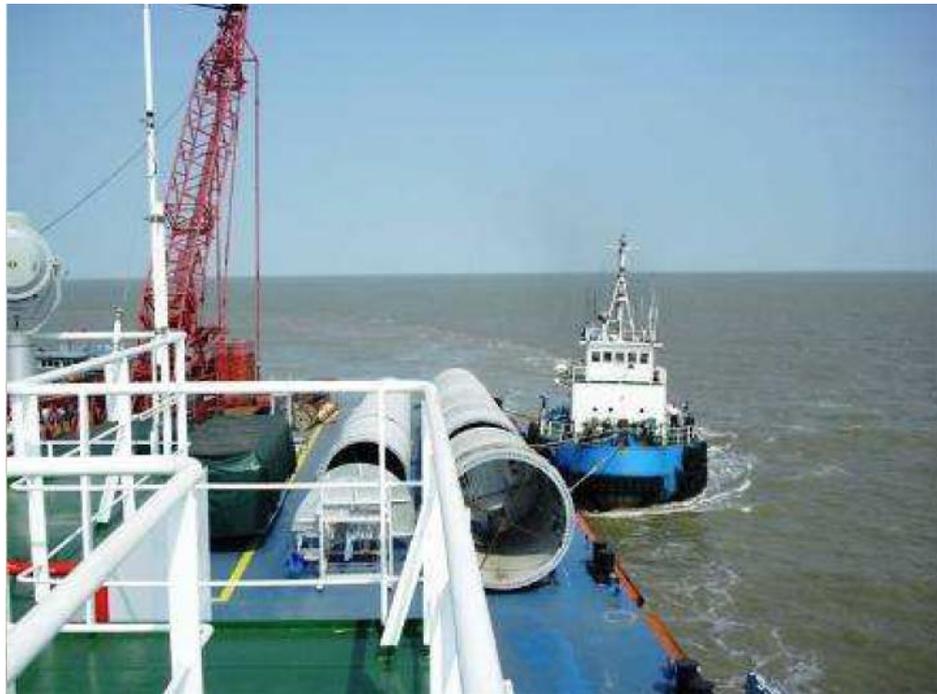
圖 2.24 江蘇如東潮間帶風電場風機塔架裝載運輸至潮間帶之情況^[95]

於施工部分，因潮間帶地區海水僅 5m 深，故施工船本身重量不可過重，否則將會壓斷船隻龍骨；其次，處理鋼結構多角架、大直徑單樁風機基礎，重達四百多噸的單樁以及直徑達百米的風機葉片，施工船隻力量亦不可過低，由於潮間帶之地質鬆軟，重型機械無法運作，故船隻選用相當重要，常成為潮間帶風電開發的重要瓶頸。塔架裝載運輸至潮間帶之情況^[94]，如圖 2.24 所示。

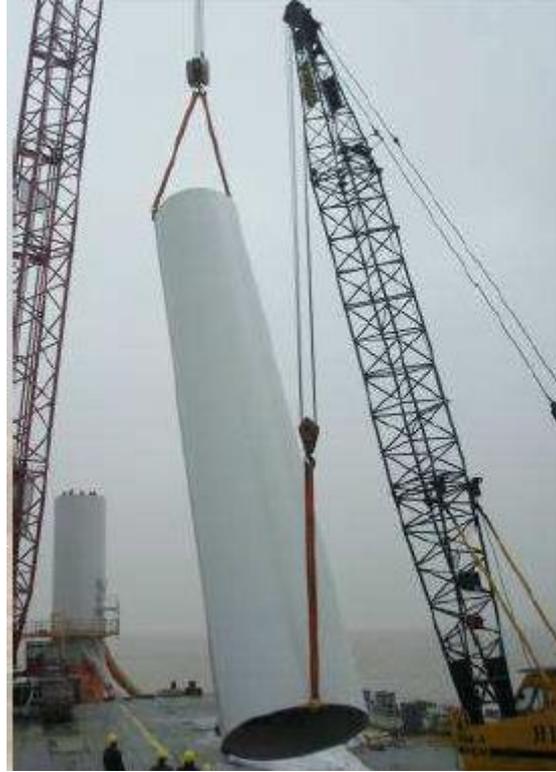
圖 2.25 江蘇如東潮間帶風電場塔架吊裝情況^[95]

「江蘇如東潮間帶風電場」於 2009 年 6 月 15 日開工，2009 年 10 月 11 日完成首部風機吊裝，10 月 18 日完成第二部風機吊裝，2009 年 10 月 20 日正式併聯運轉，其餘十四部機組於 2010 年 9 月 28 日全部投

入發電，約歷時 2 年 4 個月完工，期間塔架吊裝情況，如圖 2.25 所示 [93]。

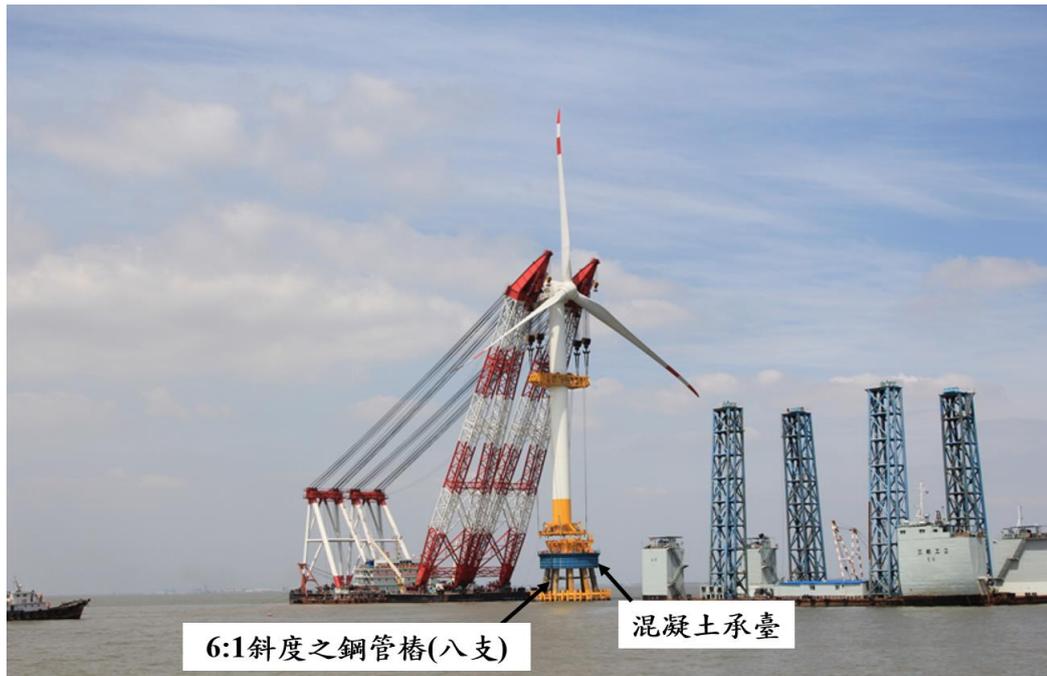
圖 2.26 上海東海大橋海上風電風機基座示意圖^[96]

風機基礎設計原擬按 VESTAS 公司之建議採用「單樁」或「三腳管式」基座，若採單樁基座，重約 800 噸、長約 70 m；三腳管式基座各樁即重達 200 噸左右，然中國無如此大型之打樁設備、搬運船及吊裝設備，且航道受限，經分析水流沖刷等各式狀況後，研發採用 1.7 m

直徑、6:1 斜度之鋼管樁 8 支，樁體採用陰極防蝕法，鋼管樁打樁深度約 70 m，打樁後再在鋼管樁之頂部澆注成一個混凝土承臺，分為兩節，下節為直徑 14 m、高度 3 m 之圓型座，上節為上直徑 6.5 m、下直徑 14 m 之圓臺體，方克服風機組件過大且重之困難^[95]。風機基座，如圖 2.26 所示。

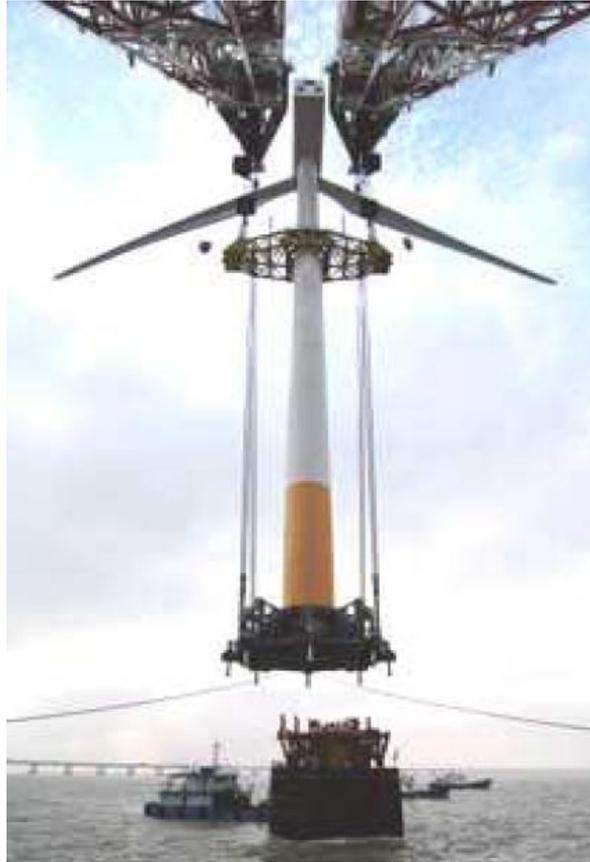
圖 2.27 上海東海大橋海上風電場風機吊裝作業情況^[95]

2008 年 9 月 28 日，東海大橋海上風電場基礎工程開始打樁，2009 年 3 月成功安裝第一臺 SL3000 海上風電機組，2010 年 2 月 27 日全部三十四部風機安裝完成，並於同年 6 月 8 日，併聯全部風機進行發電，自基礎施工至併聯發電歷時約 1 年 8 個月，是為亞洲首座大型海上風電場^[93]，其施工作業與風場俯視圖，如圖 2.27、圖 2.28 所示。

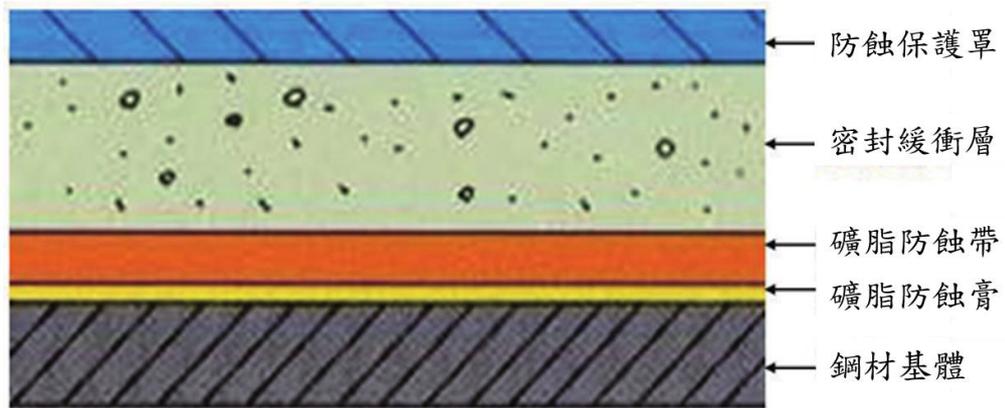
圖 2.29 復層礦脂包覆防蝕技術示意圖^[71]

復層礦脂包覆防蝕系統由內而外，分別由礦脂防蝕膏、礦脂防蝕帶、密封緩衝層和玻璃防蝕保護罩緊密相連組成，其包覆防蝕技術與結構示意圖，如圖 2.29、圖 2.30 所示^[71]。

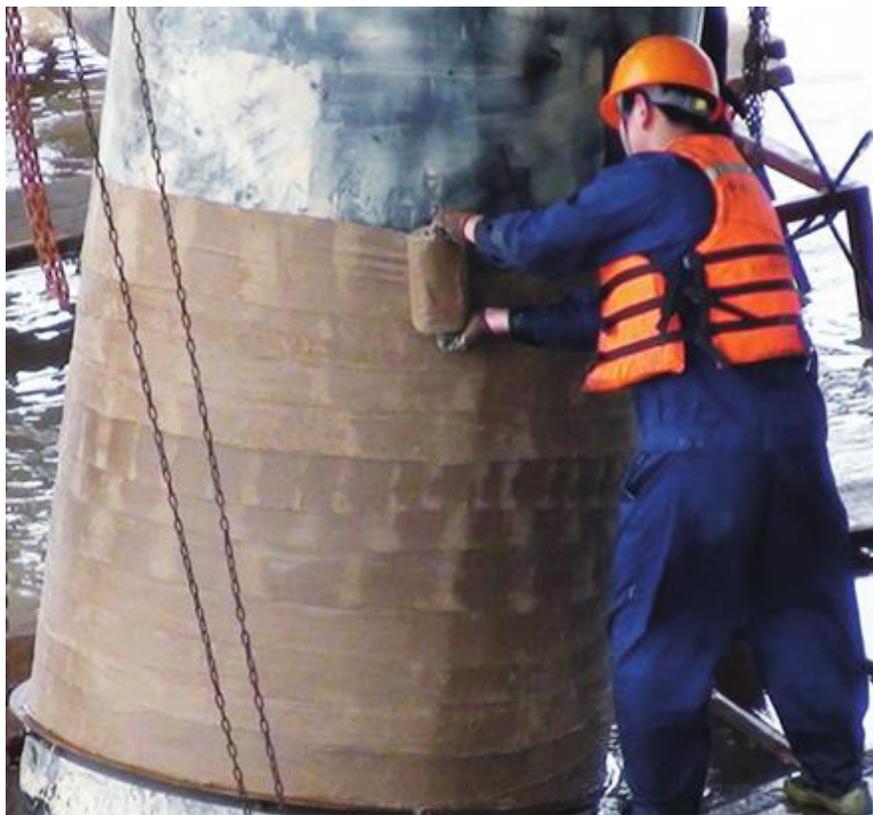
圖 2.31 礦脂防蝕帶纏繞施作^[71]

礦脂防蝕帶由鋼樁底部螺旋向上包覆，纏繞時須保持 55% 礦脂防蝕帶重疊並擠出多餘空氣，如此才可確保鋼樁整體皆有雙層以上防蝕帶覆蓋(圖 2.31)。密封緩衝層預先與外層防蝕保護罩黏合，保護罩由底向上對準法蘭位置進行安裝，並使用耐腐蝕性佳之 316L 不鏽鋼螺栓固定(圖 2.32)，同時於法蘭接縫處安裝檔板，保護罩下部安裝支撐卡箍，避免玻璃外殼下滑，縫隙處以固化型環氧樹脂填充，以達密封作用。

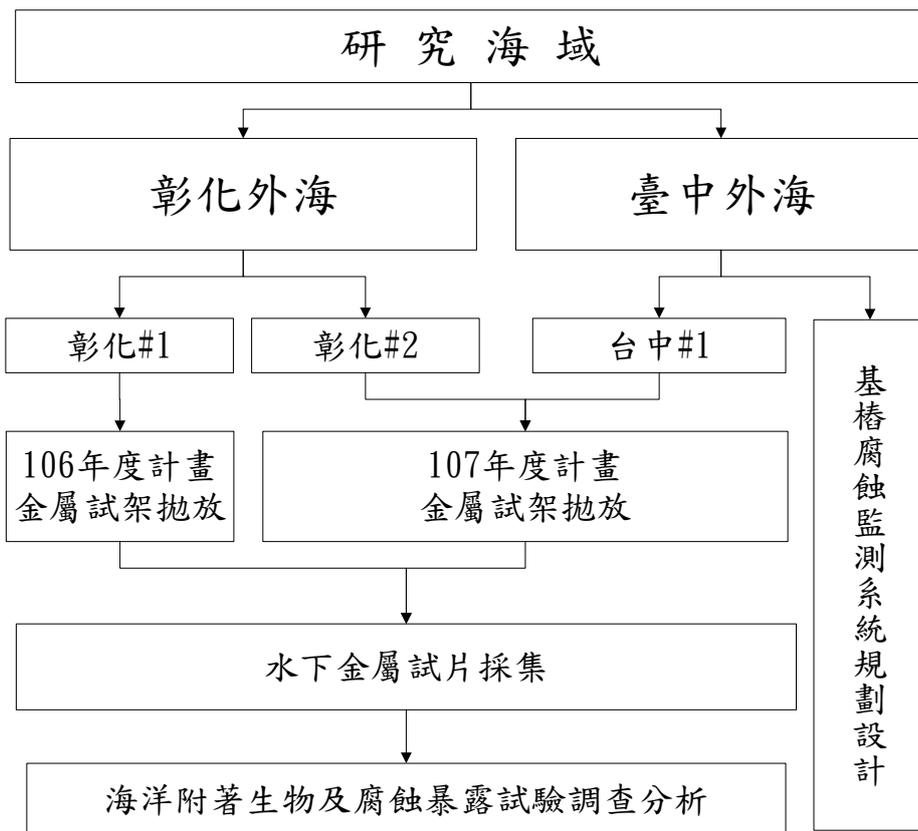
圖 3.1 金屬水下暴露試驗研究流程圖

本計畫研究範圍與對象為臺灣具開發離岸風力發電潛力之鄰近場域，瞭解離岸風機設施於水下環境可能受到之腐蝕情況。接續「106年度離岸風電水下技術研發」計畫中，針對水質底泥等環境分析後，107年度擬於「臺中港基樁預定地」及「彰化離岸風電第二期計畫場址」進行金屬水下暴露試驗安裝與調查，同時進行海域環境檢測分析，瞭解兩海域金屬試片腐蝕與及海洋附著性生物附著情況，選擇適合之防蝕工法，以加強離岸風機於施工維護時之安全性、穩定性及耐久性，增加離岸風機使用壽命並提升其營運效益。暴露試驗及環境採樣研究流程，如圖3.1及圖3.2所示。

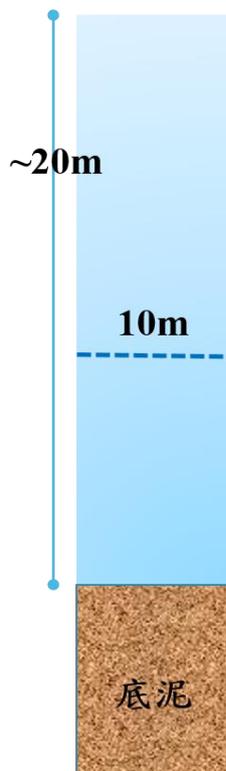
圖 3.5 採樣斷面示意圖

環境樣品分別針對底泥與海水進行樣品採集，各點位皆以 GPS 系統定位後，由專業潛水人員至預定深度進行採樣工作，採集研究點位底泥，及底深向上 10m 水樣進行分析。採樣斷面示意圖如圖 3.5 所示。

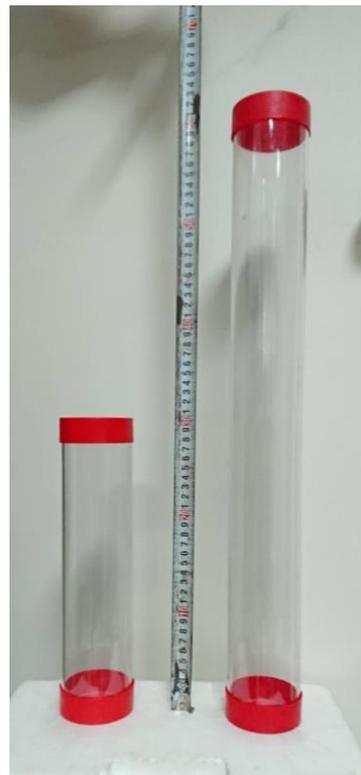
圖 3.6 底泥採樣岩心管

底泥以直徑 7cm，管長分別為 30 及 60 cm 之岩心管進行樣品採集(如圖 3.6)。將岩心管直立置於底泥表層，藉鐵槌敲擊之重力方式使岩心管緩緩向底泥深部進行樣品採集，直至深達預定深度後(滿管)，手動將旁側底泥挖開，以鏟子抵住岩心管底部，快速於底部及上部加蓋密封，接縫處以防水膠帶封口後返回船隻，全程遮光、4°C 低溫保存，並保持樣品直立避免擾動，攜回實驗室進行後續項目分析。

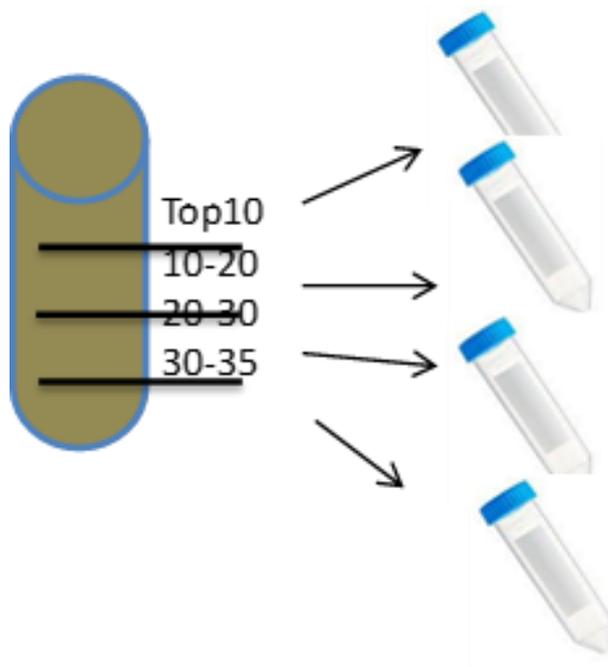
圖 3.7 底泥 DNA 樣本分層收集示意圖

底泥岩心採樣完畢後，攜回實驗室冰凍於-20°C保存，依沉降後之深度，每 10cm 體積的底泥攪拌均勻後，取出三個適量之底泥樣本進行 DNA 萃取，底泥 DNA 樣本分層收集示意圖，如圖 3.7 所示。

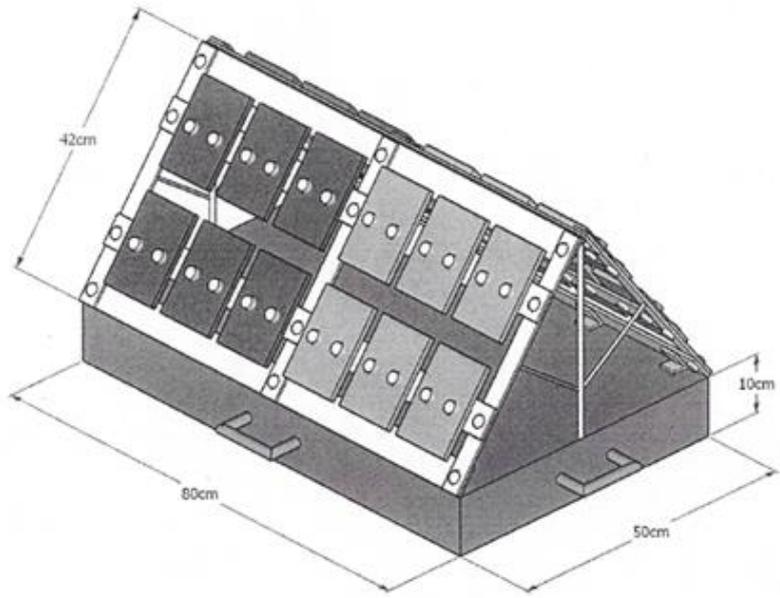
為瞭解金屬材料於研究海域之腐蝕與海洋附著生物附著情況，106 年度選用臺灣本土可生產之金屬材質進行水下金屬暴露試驗。金屬試架基座以長方體灌漿，上部試架以雙斜面支撐於基座，增加試架底部穩定度，減低勾網之機率。金屬試片以雙通孔固定於試架之上，螺栓與螺帽皆使用絕緣材質墊片，以防止電化學腐蝕效應產生。相關金屬試架設計與取樣規劃時程如下所示：

A36碳鋼

A572低合金鋼

1. 試驗期程:以 2 年期進行規劃，擬於第 3、6、12、24 個月時進行採樣工作，共計四次。
2. 試片材質種類:採用 A36 碳鋼、及 A572 低合金鋼二種金屬試片進行試驗，藉以瞭解彰化離岸風機現地金屬材料腐蝕與海洋附著生物之附著情況。
3. 試片之大小: 為觀測比較海洋生物附著情況，鋼材試片大小皆為 15*10cm，厚度為 1 cm。
4. 試片架設計:彰化現地金屬試架基座以長方體灌漿，上部試架以雙斜面支撐於基座，增加試架底部穩定度，減低勾網之機率。試片皆以雙通孔固定於試架之上，螺栓與螺帽皆使用絕緣材質墊片，以防止電化學腐蝕效應。試片與試架安裝工作皆於陸上安置完成。金屬試架設計及試片配置圖，如圖 3.9、圖 3.10 所示。

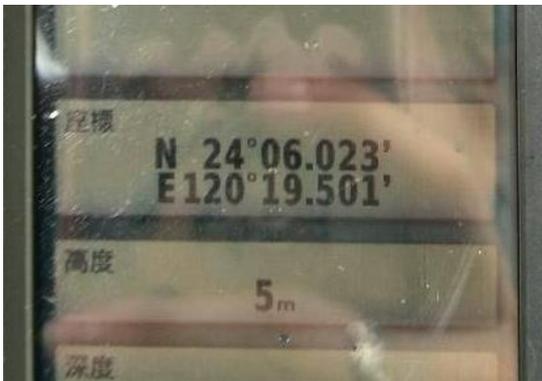
圖 3.11 手持式 GPS 定位座標

金屬試片委託專業潛水人員，以 GPS 系統(圖 3.11)定位後進行採樣工作，定位工作皆以兩臺 GPS 系統同步進行，以減低座標誤判之可能(圖 3.12)。採樣時，將金屬試片後方主支條與試架本體之螺帽旋開，即可取下整列試片樣品，返回船隻後，依序單獨針對各金屬試片拍照記錄(包含正反面，圖 3.13)，輔以瞭解結構物附著生物之分佈；接續緩緩將金屬試片拆下，逐一分裝至裝有海水之夾鏈袋當中，以冷凍冰存(圖 3.14)攜回實驗室鑑別其種類。全程應保持動作輕柔，以減低金屬試片表面之碰撞，以利後續海洋附著生物分佈情況之觀測。

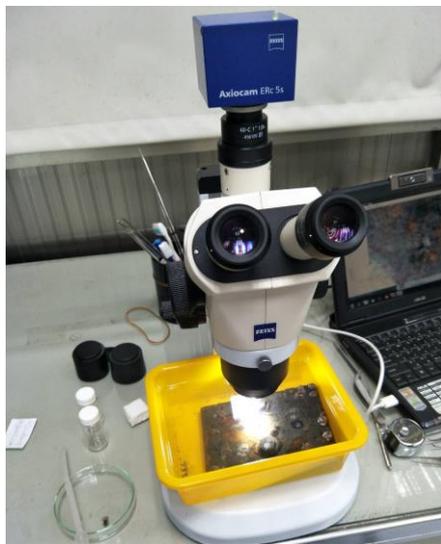
圖 3.15 解剖顯微鏡

待測金屬試片於常溫退冰後，接續進行拍照記錄工作(包含正反面)，同時須注意夾鏈袋中是否包含遺漏之附著生物，避免影響後續生物種類之計數。先以肉眼初步觀察金屬試片上之附著生物之分布情況；另使用Zeiss Stemi 2000-C 解剖顯微鏡(圖3.15)輔以照相系統(Axiocam ERc 5s)，細部觀察附著生物於金屬試片表面之附著形貌與特徵，以利海洋附著生物之種類辨識(圖3.16)。各海洋附著生物分別計數(圖3.17)，並以95%酒精浸泡保存(圖3.18)。

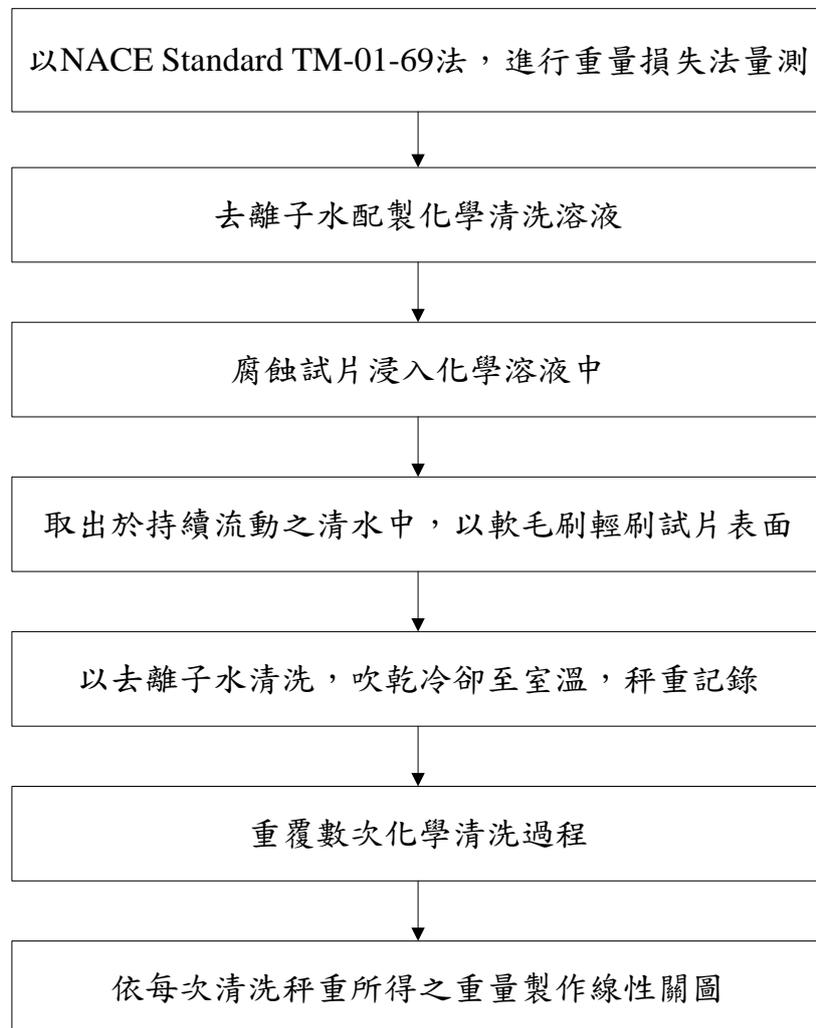
圖 3.19 水下金屬防蝕生物生成處理清除作業流程圖

最終，取刮刀刮除金屬試片上剩餘之表面附著生物後，依循 NACE Standard TM-01-69 法，於室溫以濃鹽酸 + 40 g/L SnCl₂ 溶液浸泡，進行金屬表面腐蝕生成物之清除作業，透過量測試片重量損失，以計算其平均腐蝕速率(重量損失法)，並針對除鏽之後試片進行拍照記錄，以利於瞭解材料腐蝕情況。為確保除去腐蝕生成物的化學清洗方法不會損壞底材金屬，先使用腐蝕試片進行重複清洗，以制定檢量線(俟重複清洗後之試片淨重達穩定值)，作業流程如圖 3.19 所示。

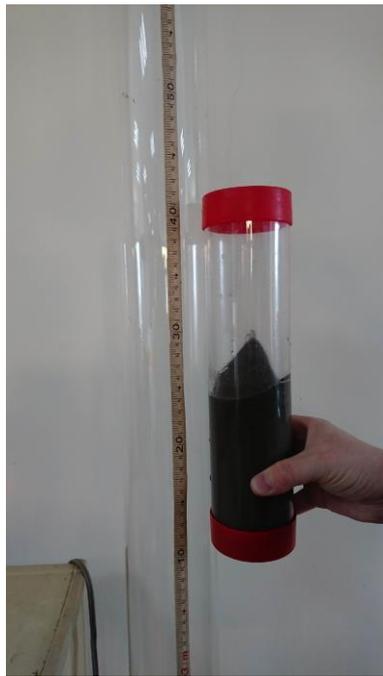
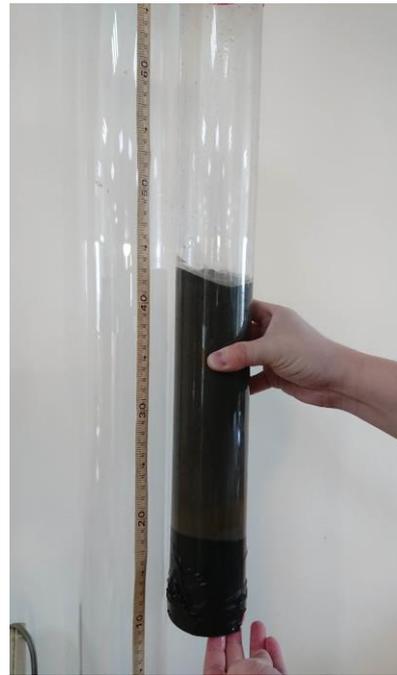
圖 4.1 臺中港區海域底泥沉降記錄

臺中港區海域底泥分別以管長 30cm 與 60cm 之底泥採樣管進行樣品採集(臺中#1)。底泥採樣管經靜置沉降後，原 30cm、60cm 底泥樣品，分別沉降至約 25cm 和 45cm 深度之間，沉降情況如圖 4.1 所示。

(a) 30cm 底泥採集管

(b) 60cm 底泥採集管

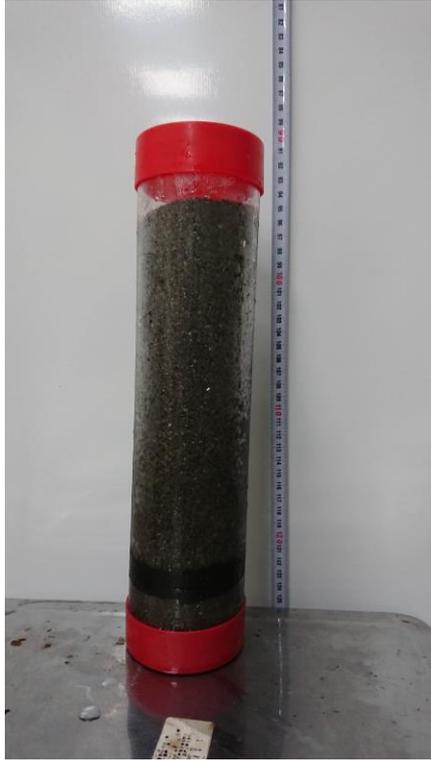
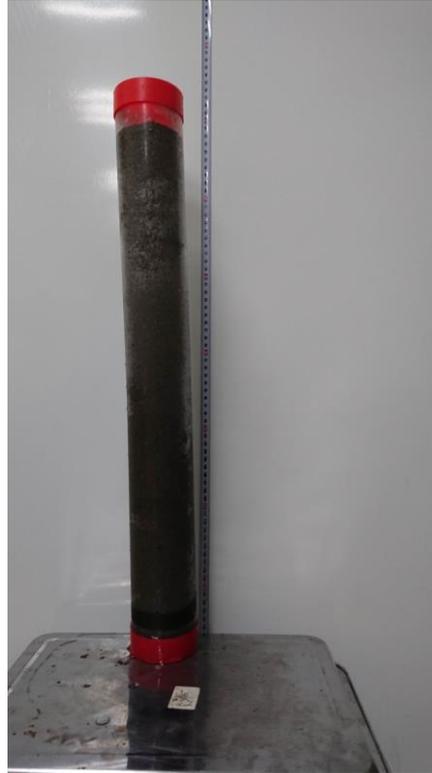
圖 4.18 彰化海域底泥沉降記錄(彰化#2)

彰化海域底泥分別以管長 30cm 與 60cm 之底泥採樣管進行樣品採集(彰化#2)。底泥採樣管經靜置沉降後，原 30cm、60cm 底泥樣品，分別沉降至約 28cm 和 56cm 深度之間，沉降情況如圖 4.18 所示。

(a) 30cm 底泥採集管

(b) 60cm 底泥採集管

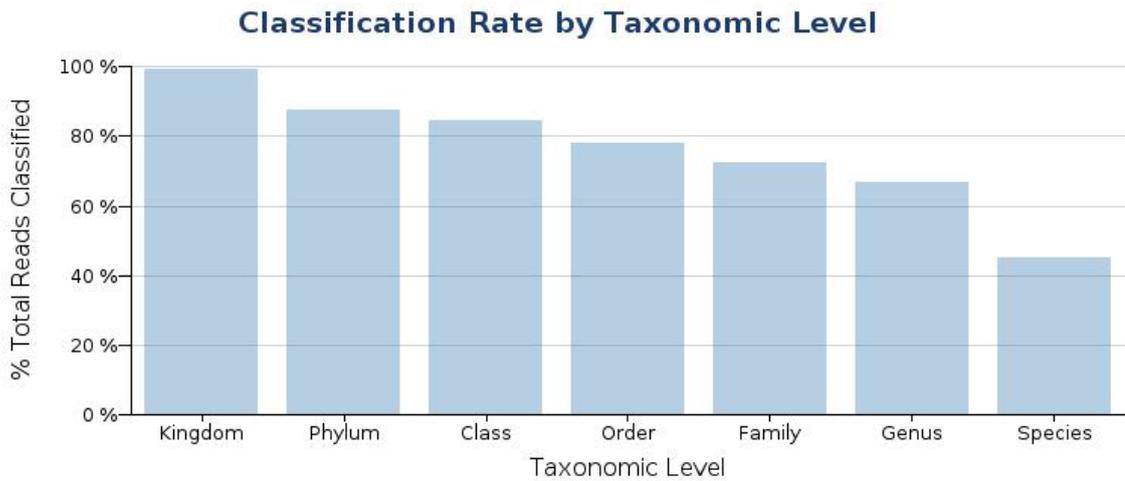
圖 4.43 L41Tim 底泥微生物 DNA 序列各分類位階鑑別結果之比例

(Kingdom: 界; Phylum: 門; Class: 綱; Order: 目; Family: 科; Genus: 屬; Species: 種)

樣品編號	L41Trim	L42Trim	L43Trim
底泥深度(cm)	0~10	10~20	20~30
DNA 序列定出數量(條)	118,943	159,813	141,800
無法鑑定至界(Kingdom) 之百分比(%)	0.75	0.92	1.05
細菌界(Bacteria Kingdom) 百分比(%)	99.09	98.60	98.95
古菌界(Archaea Kingdom) 百分比(%)	0.16	0.47	0.34
鑑定至屬(genus)之百分比(%)	66.63	67.49	68
可鑑別之物種數 (species)	750	804	744

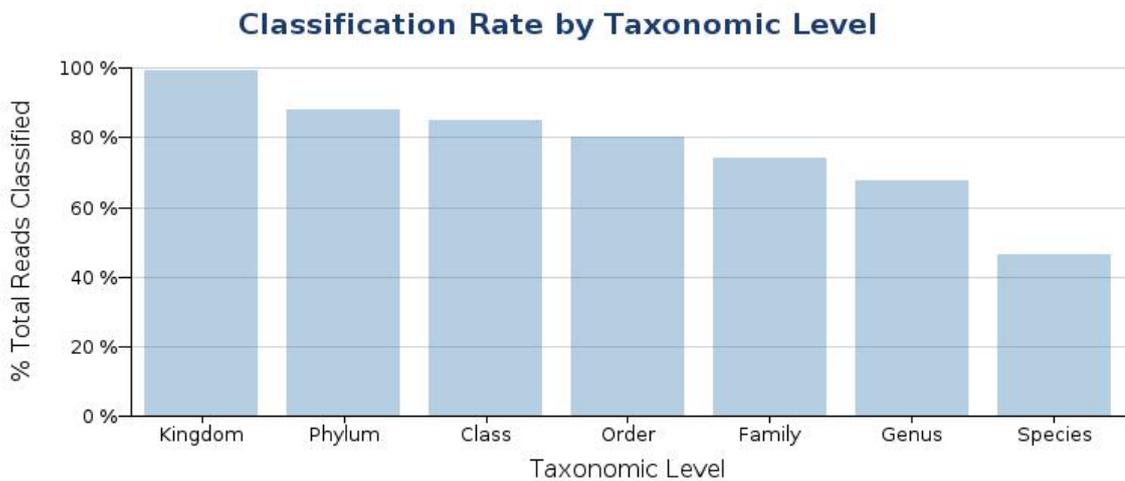
圖 4.44 L42Tim 底泥微生物 DNA 序列各分類位階鑑別結果之比例

(Kingdom: 界; Phylum: 門; Class: 綱; Order: 目; Family: 科; Genus: 屬; Species: 種)

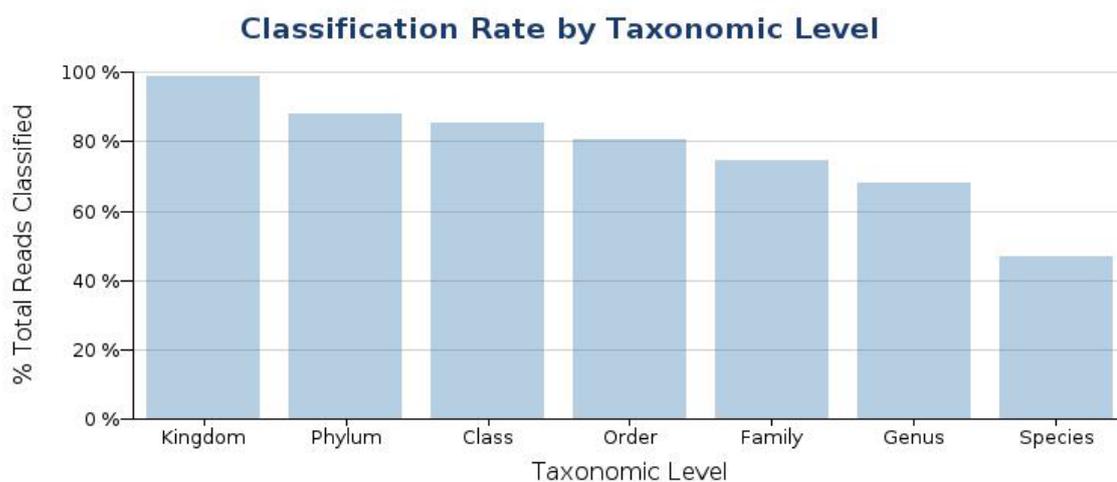
圖 4.45 L43Tim 底泥微生物 DNA 序列各分類位階鑑別結果之比例

(Kingdom: 界; Phylum: 門; Class: 綱; Order: 目; Family: 科; Genus: 屬; Species: 種)
