離岸風機基樁 與金屬構件腐蝕防治之研究

交通部運輸研究所

中華民國 108 年 2 月

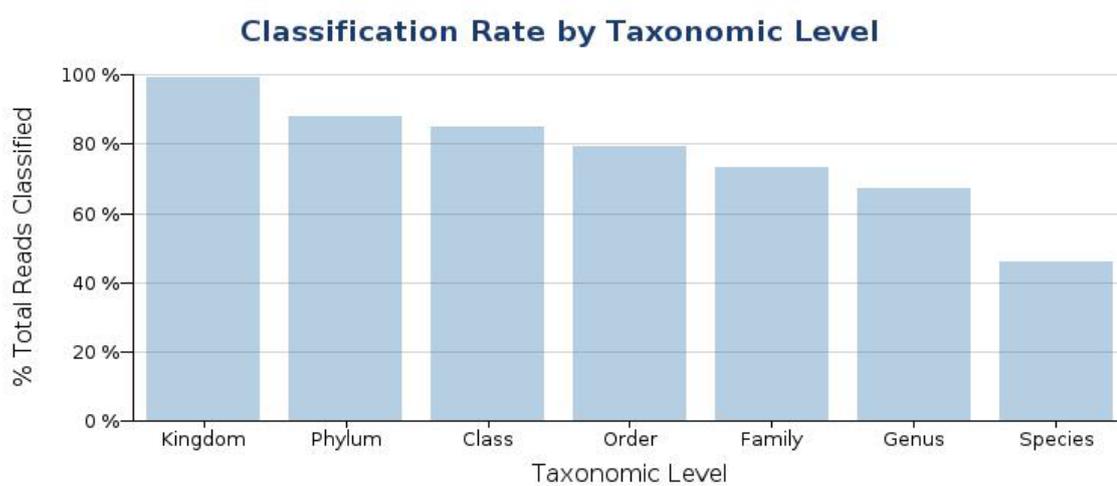
圖 4.46 L44Tim 底泥微生物 DNA 序列各分類位階鑑別結果之比例

(Kingdom: 界; Phylum: 門; Class: 綱; Order: 目; Family: 科; Genus: 屬; Species: 種)

樣品編號	L44Trim	L45Trim	L46Trim
底泥深度(cm)	30~40	40~50	50~56
DNA 序列定出數量(條)	193,016	115,224	168,383
無法鑑定至界(Kingdom)之百分比(%)	0.85	0.54	0.41
細菌界(Bacteria Kingdom) 百分比(%)	98.89	99.09	99.45
古菌界(Archaea Kingdom) 百分比(%)	0.26	0.37	0.14
鑑定至屬(genus)之百分比(%)	67.21	65.98	68.87
可鑑別之物種數 (species)	855	804	942

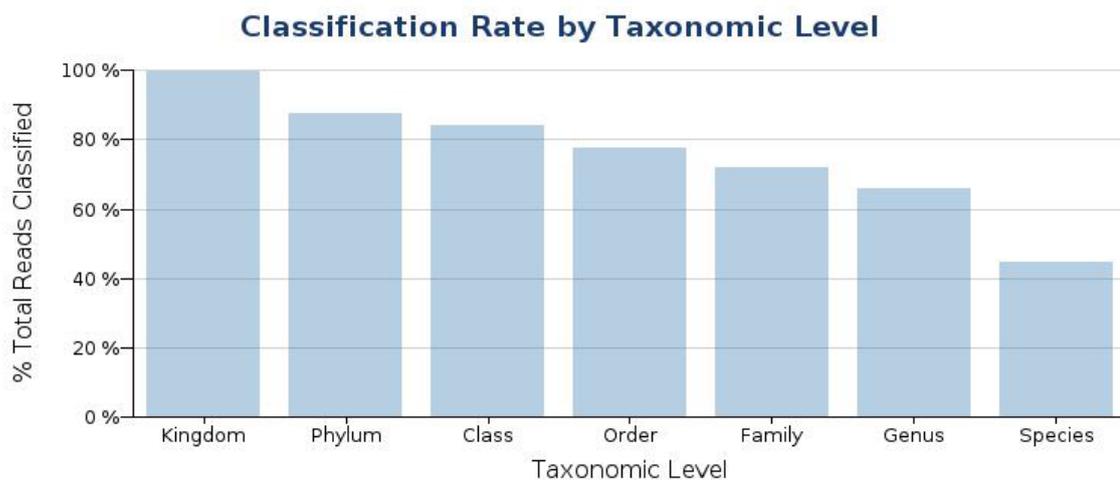
圖 4.47 L45Tim 底泥微生物 DNA 序列各分類位階鑑別結果之比例

(Kingdom: 界; Phylum: 門; Class: 綱; Order: 目; Family: 科; Genus: 屬; Species: 種)

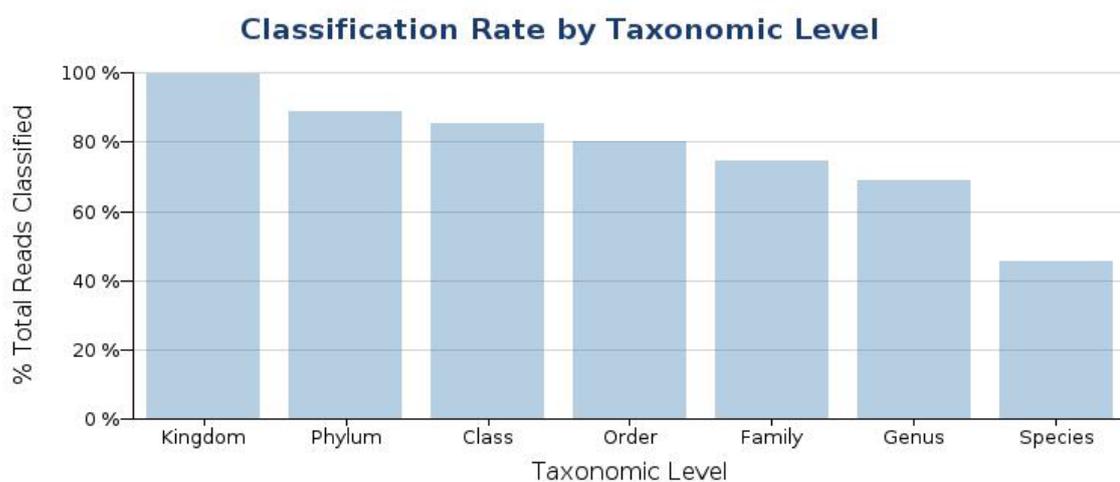
圖 4.48 L46Tim 底泥微生物 DNA 序列各分類位階鑑別結果之比例

(Kingdom: 界; Phylum: 門; Class: 綱; Order: 目; Family: 科; Genus: 屬; Species: 種)

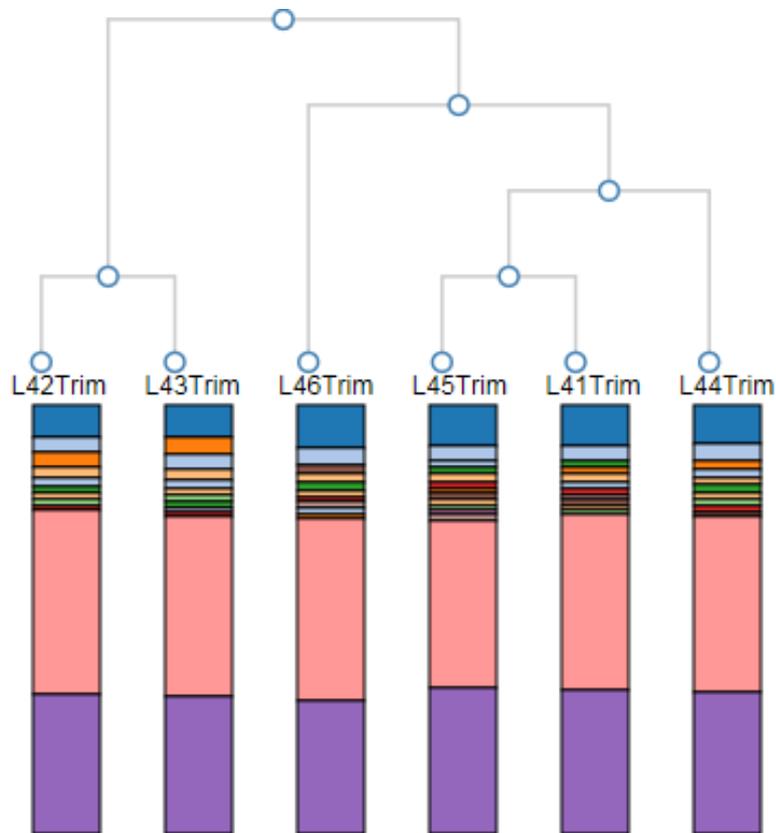
圖 4.49 彰化#2 測站底泥微生物 DNA 分類階層相似性分析圖

另以屬(genus)為單位，利用階層群聚(Hierarchical Clustering)分析法探討不同深度微生物之相似性，結果分別顯示深度 10~20cm (L42Trim) 和 20~30cm (L43Trim)、0~10cm(L41Trim) 和 40~50cm (L45Trim) 各自兩個深度間微生物具有較大的相似性，其次為 0~10cm(L41Trim) 、 30~40cm(L44Trim) 和 40~50cm(L45Trim) ， 10~20cm(L42Trim)和 20~30cm(L43Trim)則與其他四個深度底泥微生物的屬組成差異最大，如圖 4.49。圖 4.49 中不同顏色與高度代表不同屬內種類的豐富程度。

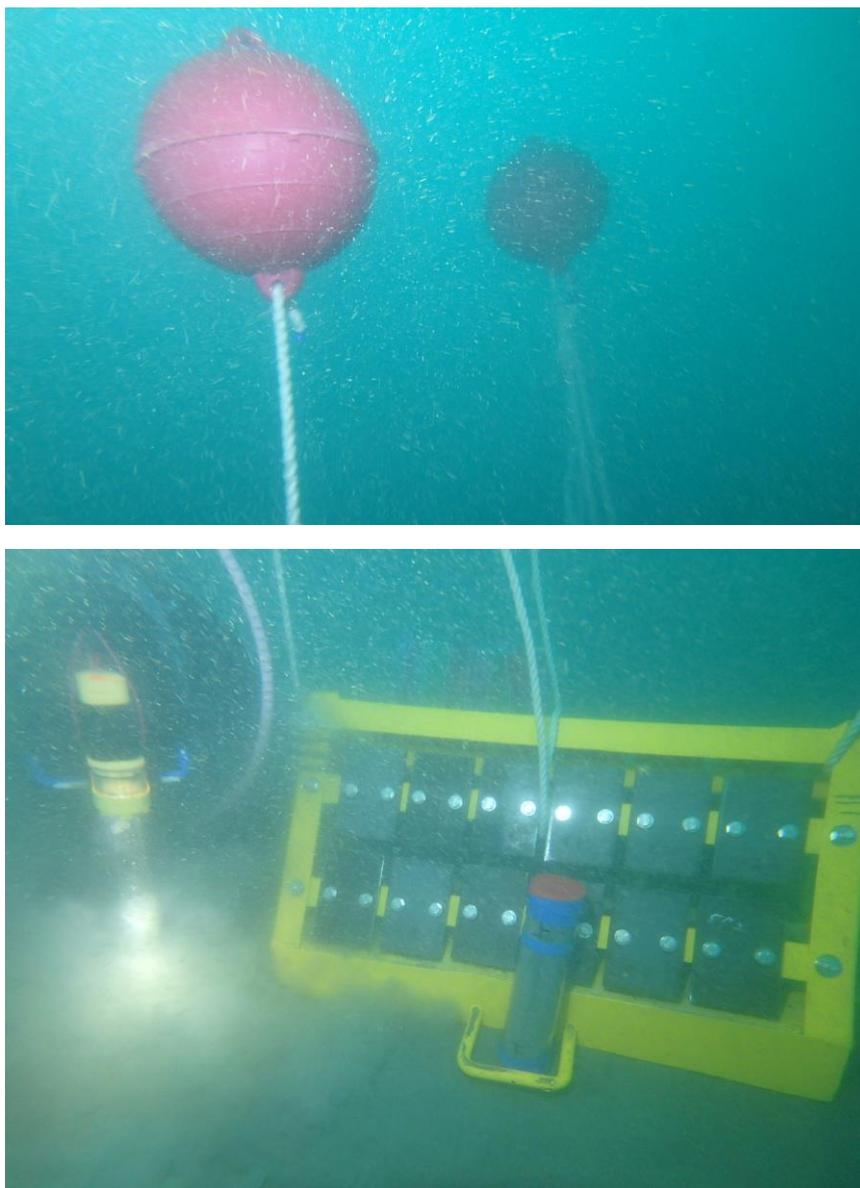
圖 4.50 金屬試架水下佈放情況

為深入了解金屬試片於現地水下環境之腐蝕情況，106 度「離岸風電水下技術」計畫，於 107 年 4 月 14 日，進行首次金屬水下暴露試驗架佈放工作，由潛水人員確認試架平穩放置，並繫上紅色浮球，以利未來採樣回收辨識，水下佈放情況如圖 4.50 所示。

(金屬試架繫上浮球，以利辨識)

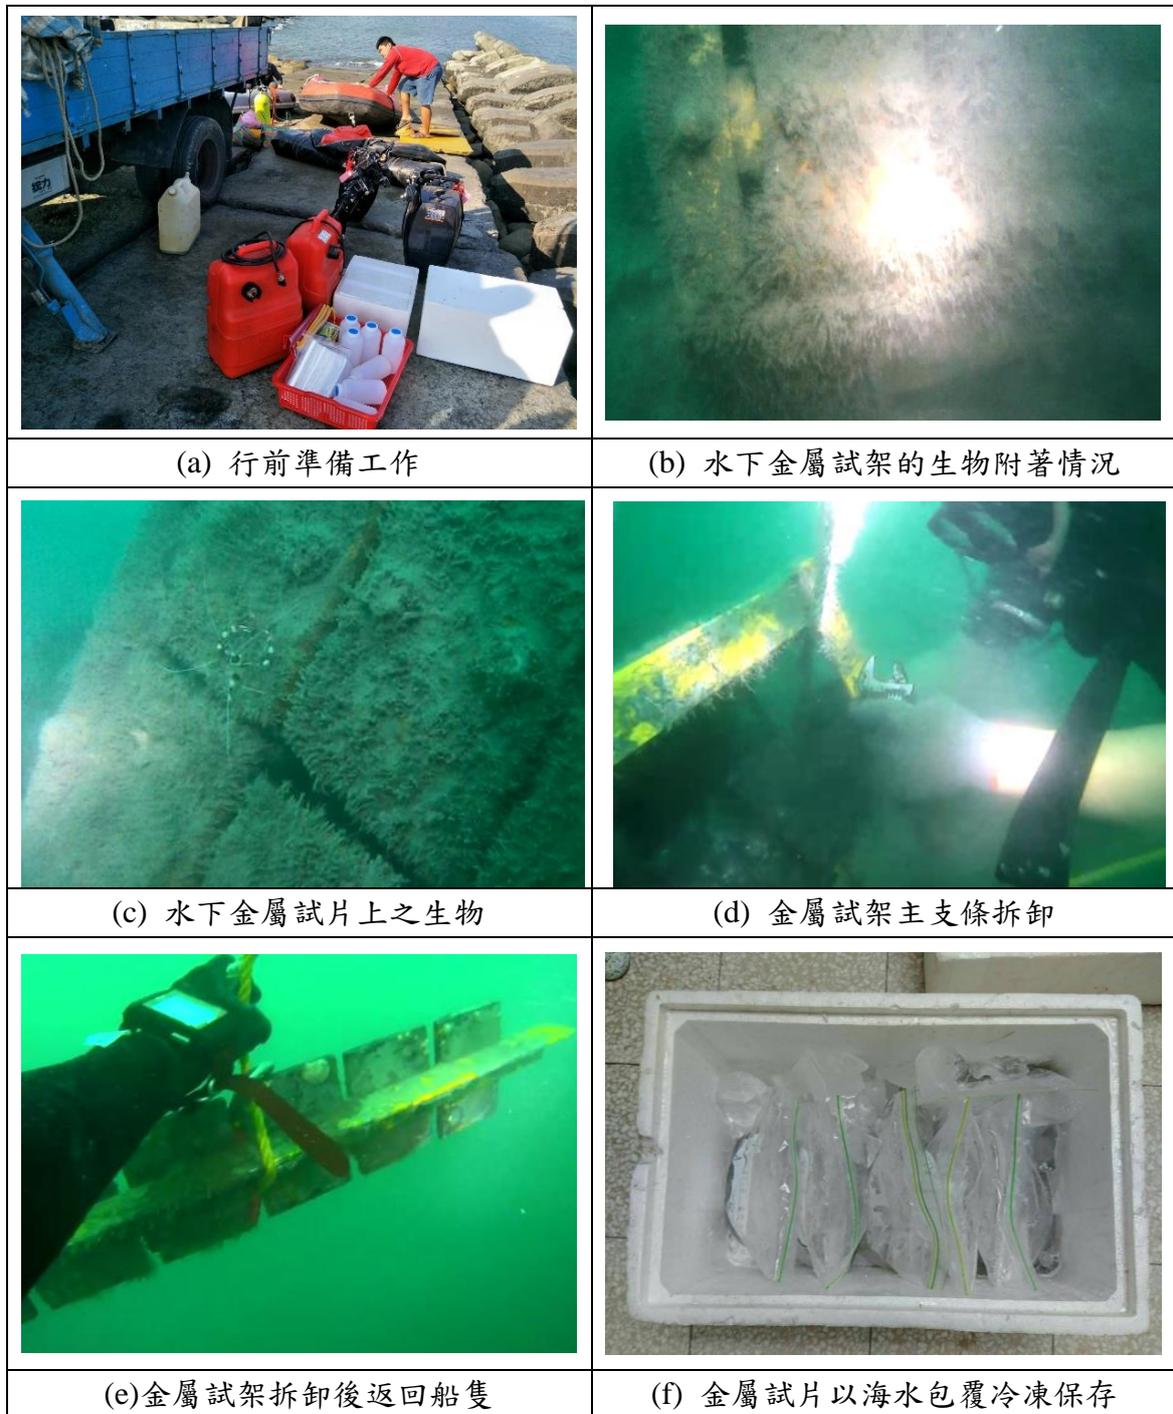
圖 4.51 107 年 6 月 30 日彰化第一場址(彰化#1)金屬試片回收情況

106 年度金屬水下暴露試驗架佈放於彰化離岸風電第二期海域(彰化#1 測站， $120^{\circ}19'30''E$; $24^{\circ}06'01''N$)，採「(A)A36 碳鋼」、「(B)A572 低合金鋼」兩金屬材質進行試驗，於 107 年 4 月 14 日(春季)進行拋放；並於 107 年 6 月 30 日(夏季)順利完成金屬試片回收作業(圖 4.51)，水下暴露歷時約 2.5 月。

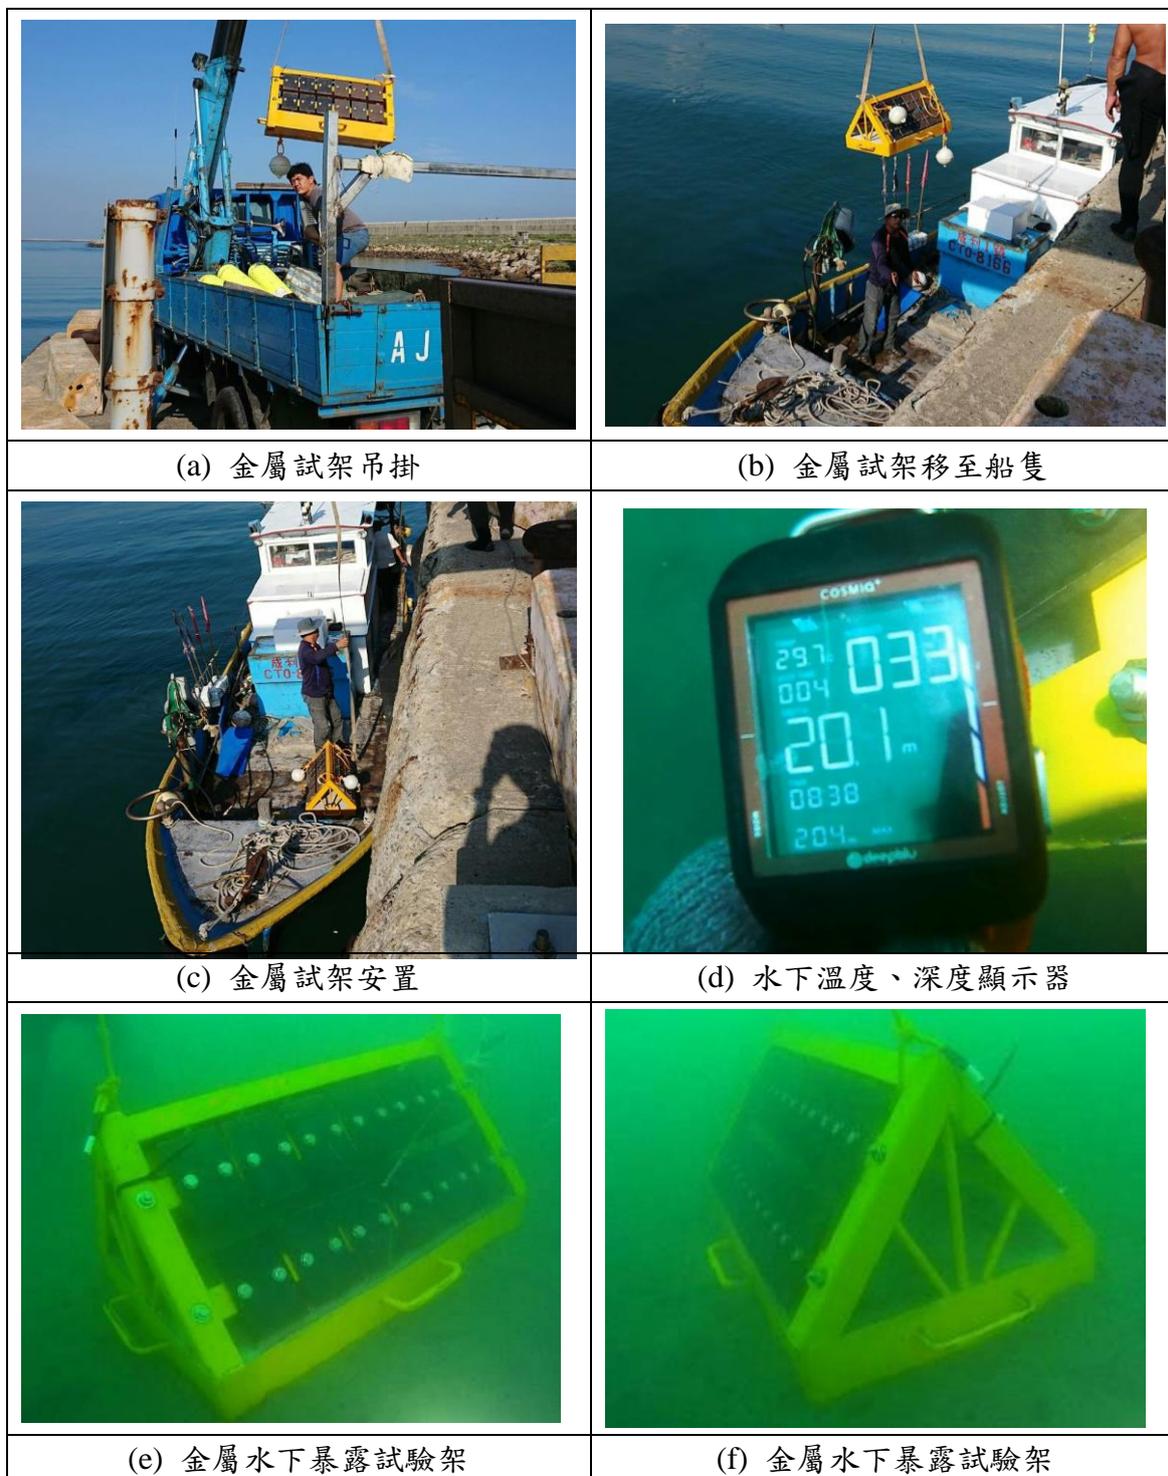
圖 4.52 107 年 8 月 5 日臺中港區(臺中#1)試架拋放情況

因順利尋獲初探拋放之金屬試架，故 107 年度臺中與彰化海域新增之金屬試架皆沿用相同金屬試架設計製作，臺中及彰化海域分別於 107 年 8 月 5 日及 107 年 8 月 6 日拋放完畢，兩研究海域拋放作業記錄分別如圖 4.52 及圖 4.53 所示。

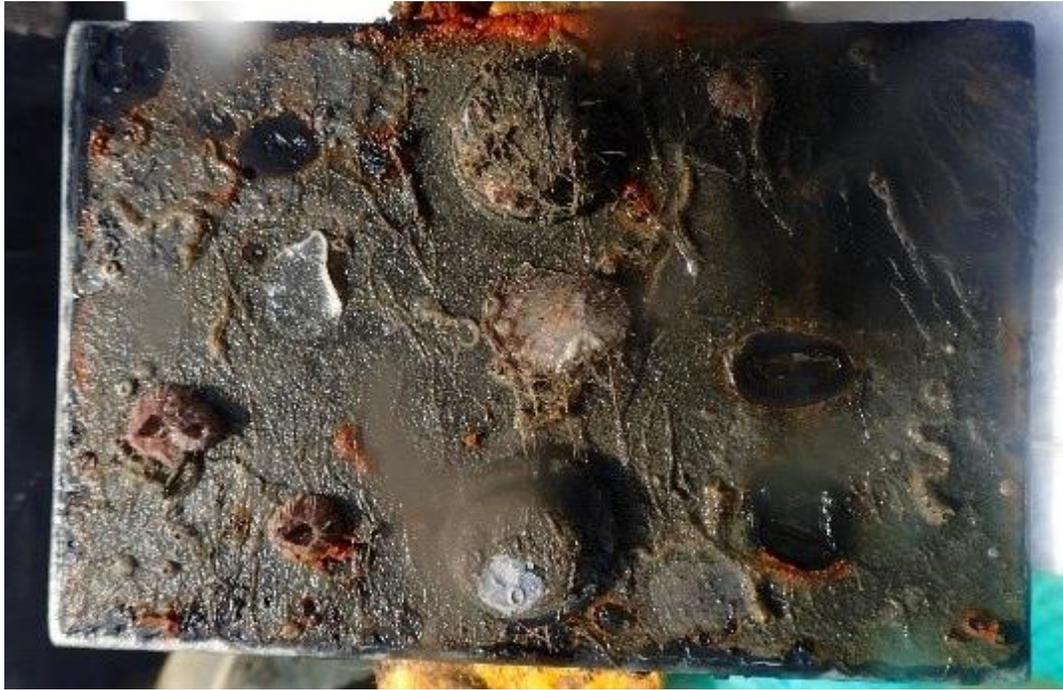
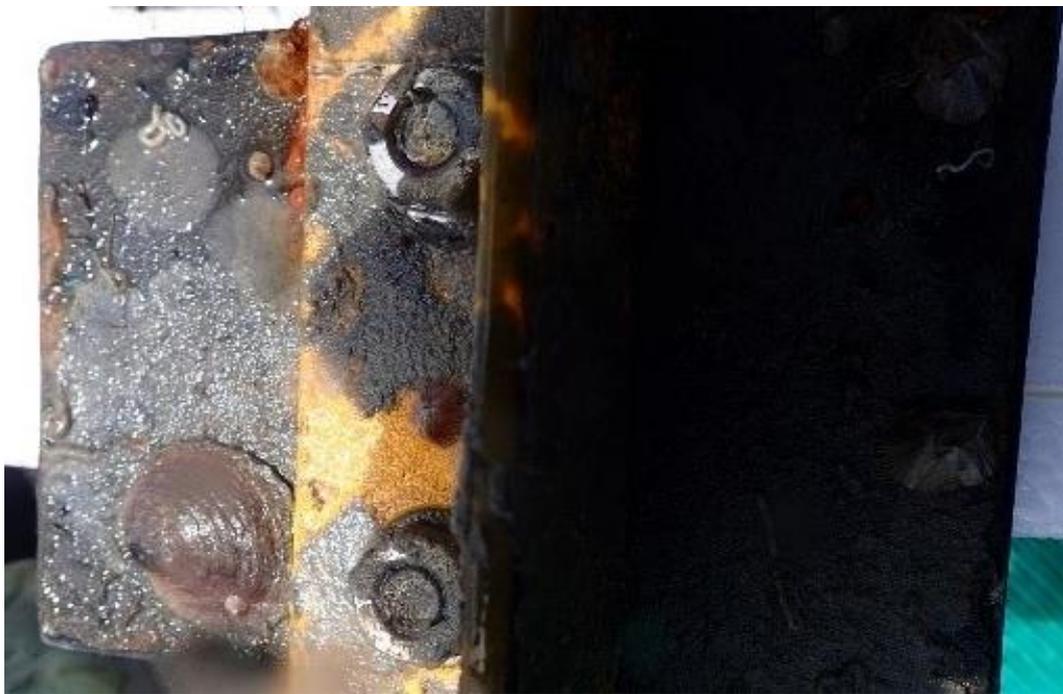
圖 4.54 金屬試片船隻現地採集記錄---A 36 碳鋼(A1)

(a) A 36 碳鋼，A1，正面

(b) A 36 碳鋼，A1，反面

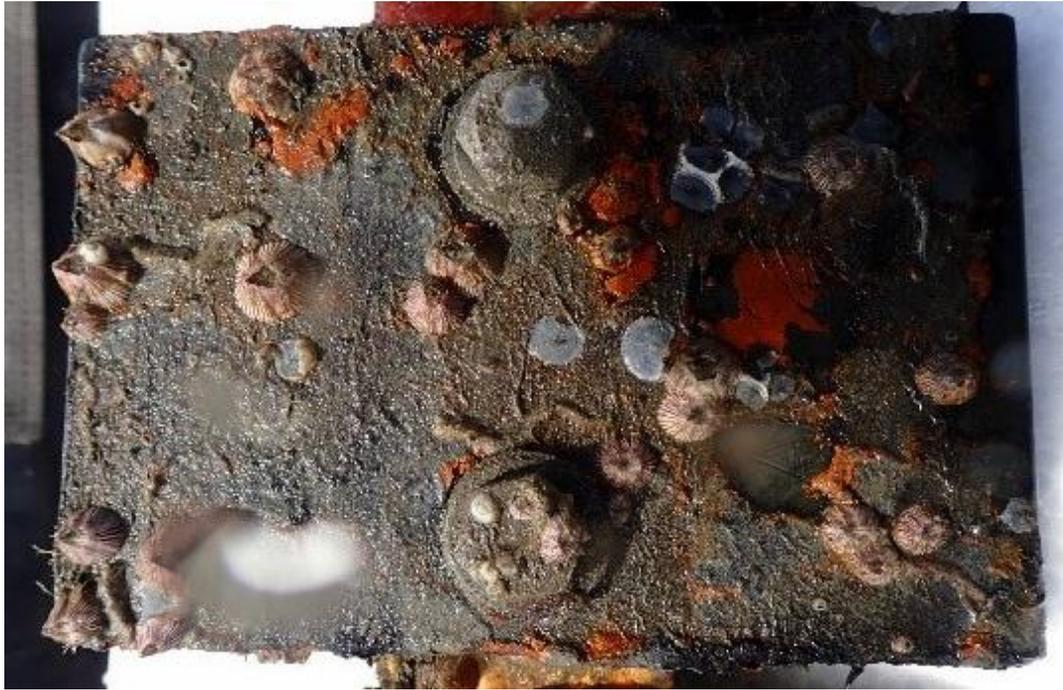
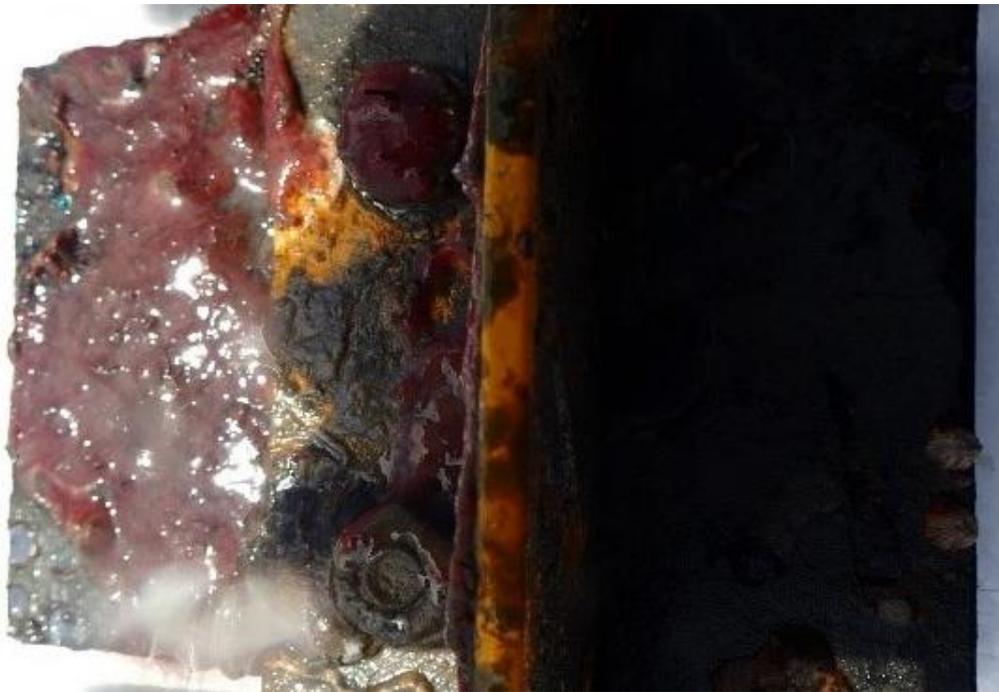
圖 4.55 金屬試片船隻現地採集記錄---A 36 碳鋼(A2)

(a) A 36 碳鋼，A2，正面

(b) A 36 碳鋼，A2，反面

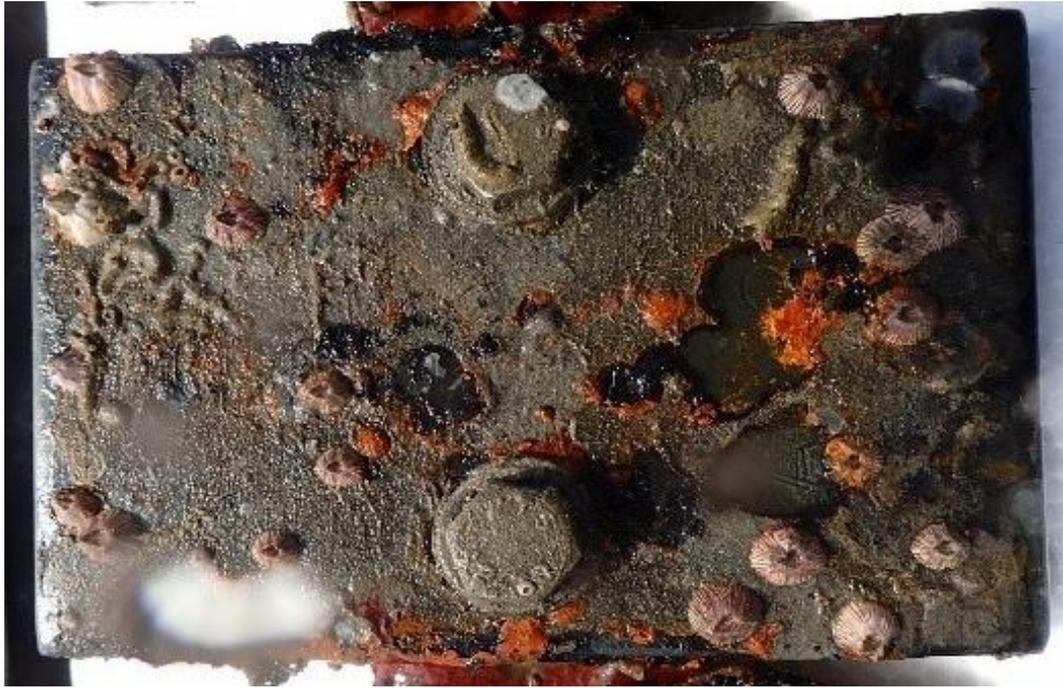
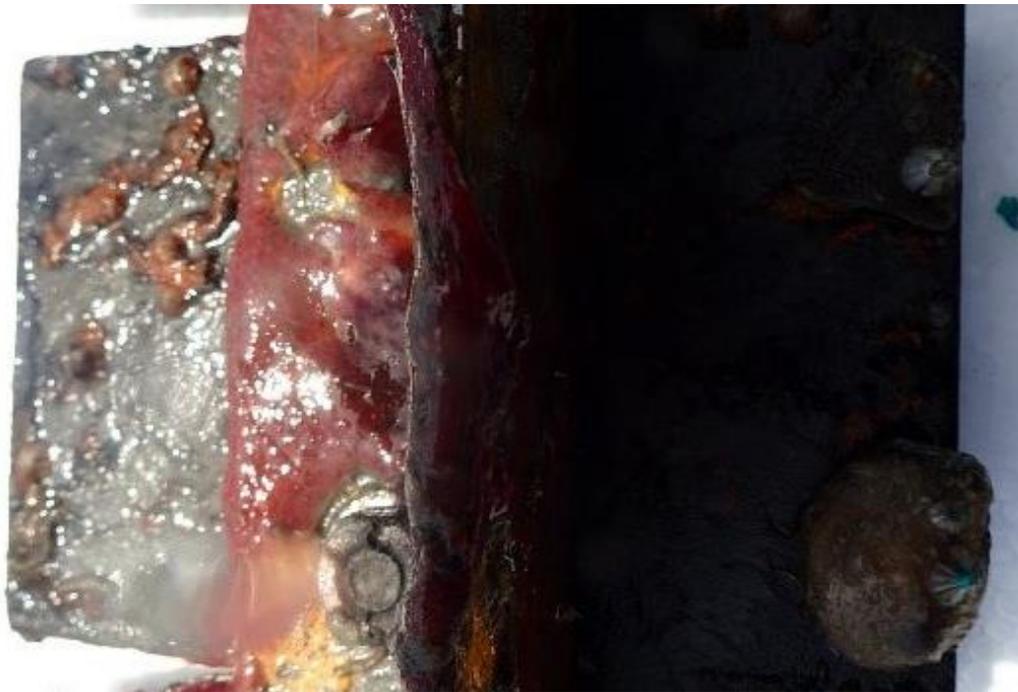
圖 4.56 金屬試片船隻現地採集記錄---A 36 碳鋼(A3)

(a) A 36 碳鋼，A3，正面

(b) A 36 碳鋼，A3，反面

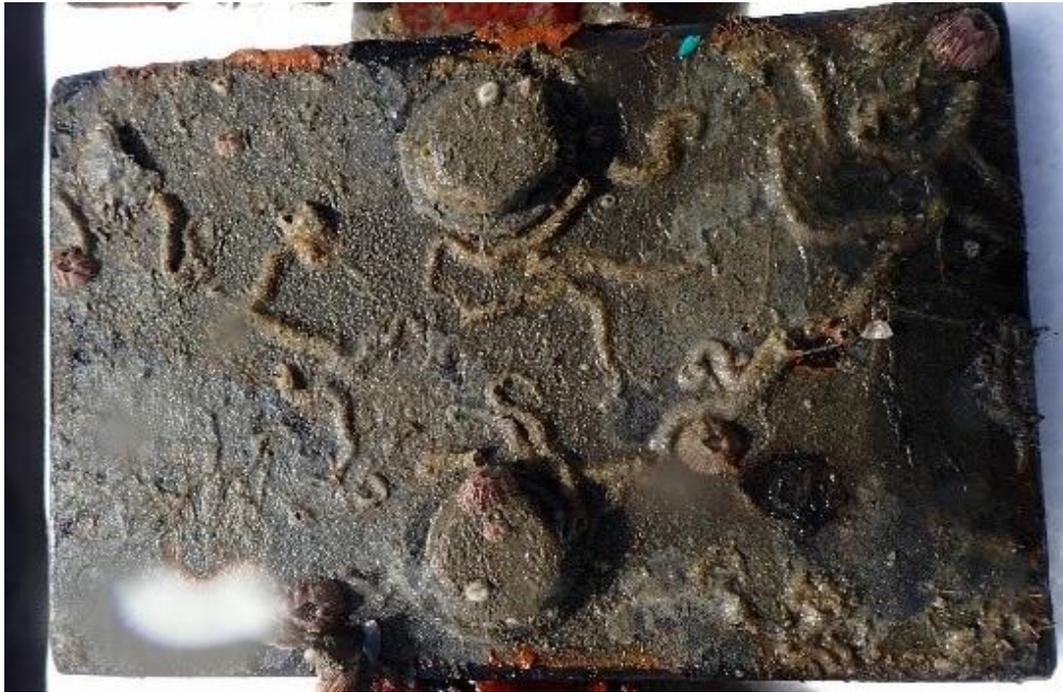
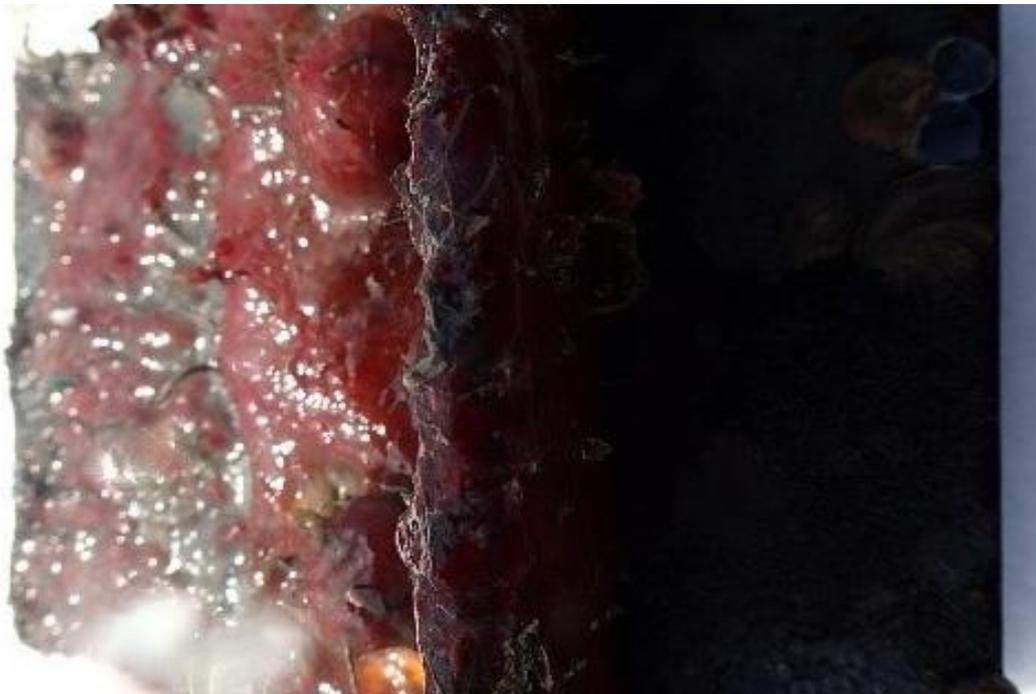
圖 4.57 金屬試片船隻現地採集記錄--- A572 低合金鋼(B1)

(a) A572 低合金鋼，B1，正面

(b) A572 低合金鋼，B1，反面

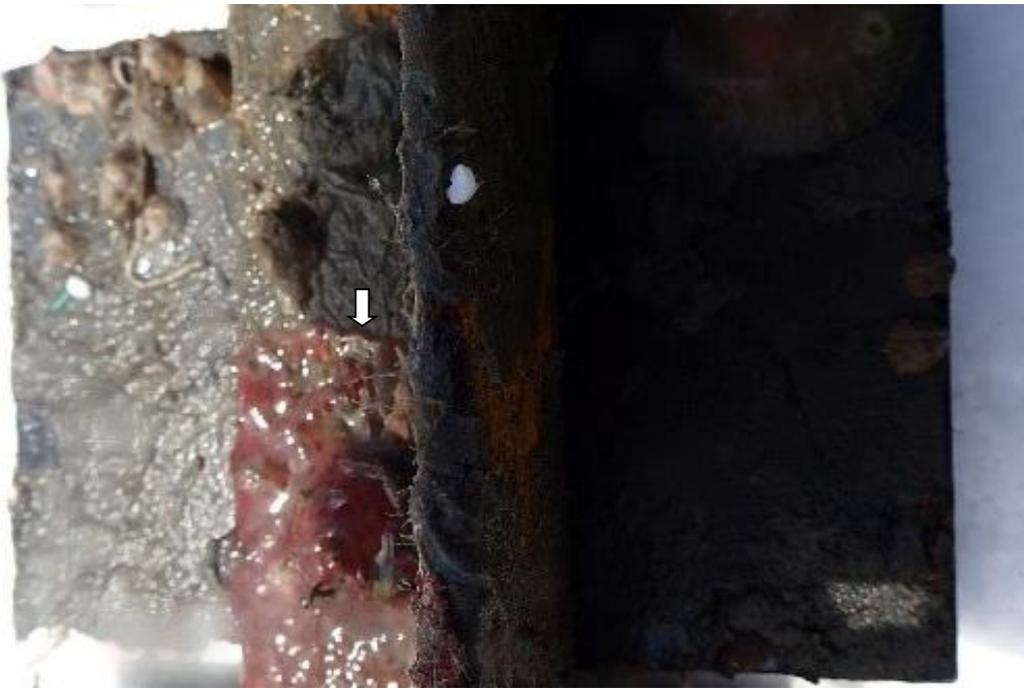
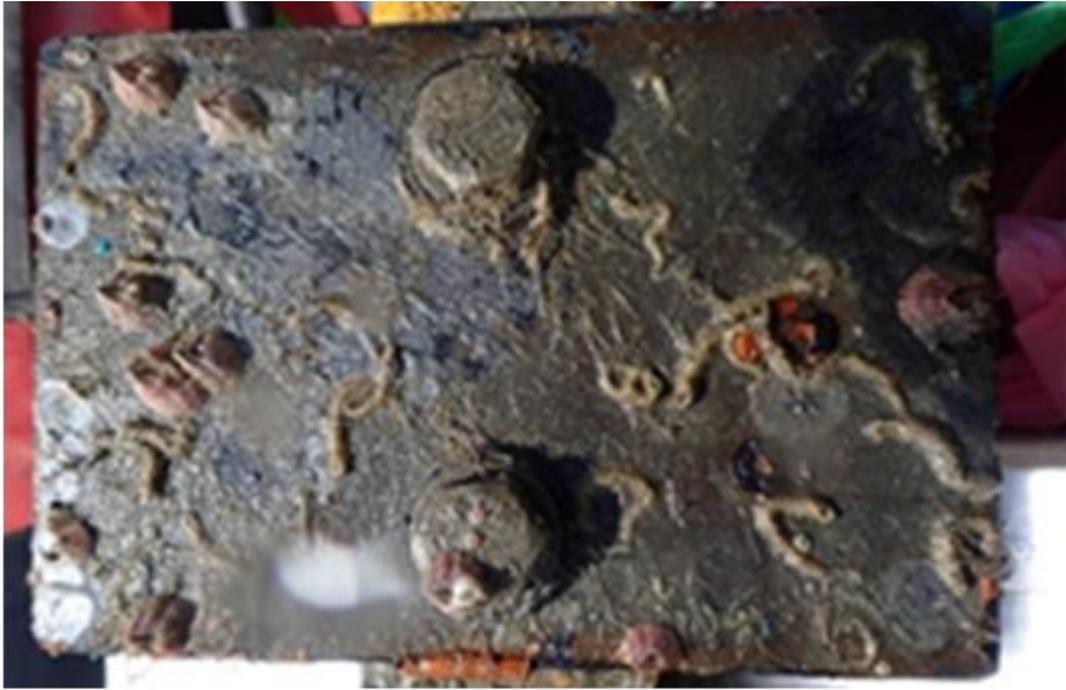
(a) A572 低合金鋼，B2，正面

(b) A572 低合金鋼，B2，反面

圖 4.58 金屬試片船隻現地採集記錄--- A572 低合金鋼(B2)

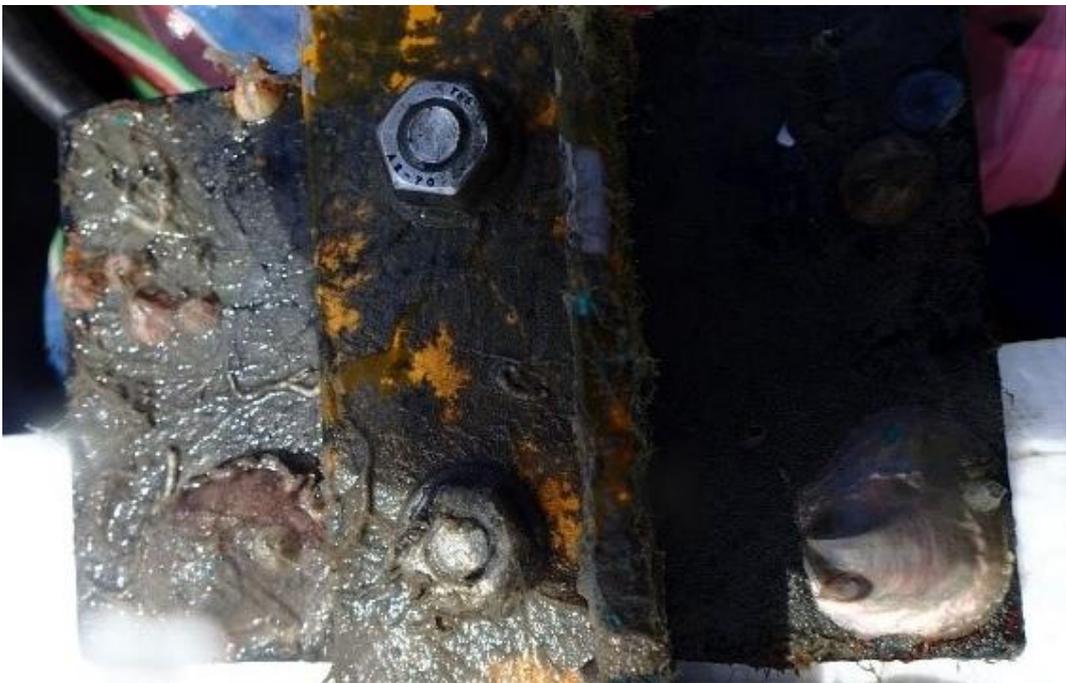
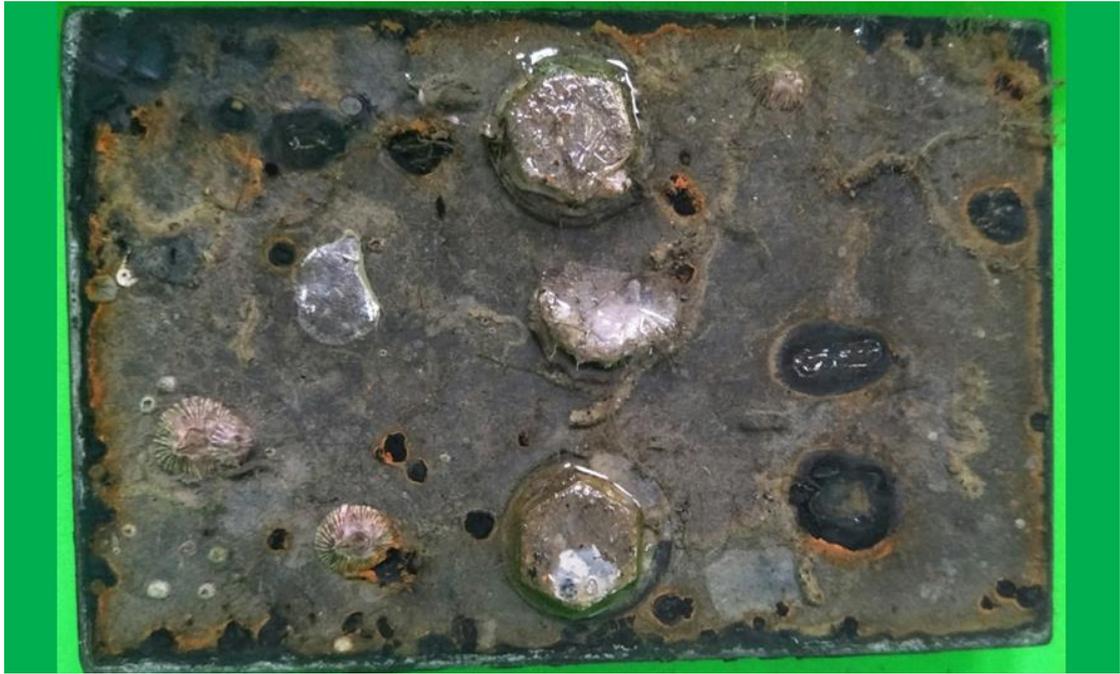
(a) A572 低合金鋼，B3，正面

(b) A572 低合金鋼，B3，反面

圖 4.59 金屬試片船隻現地採集記錄--- A572 低合金鋼(B3)

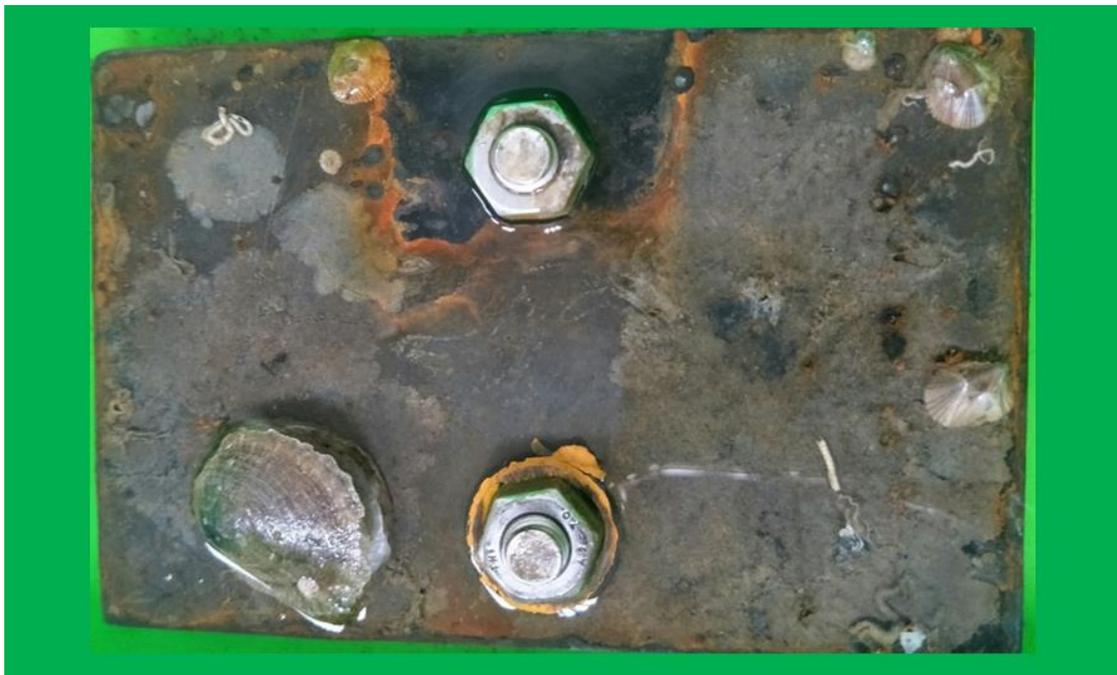
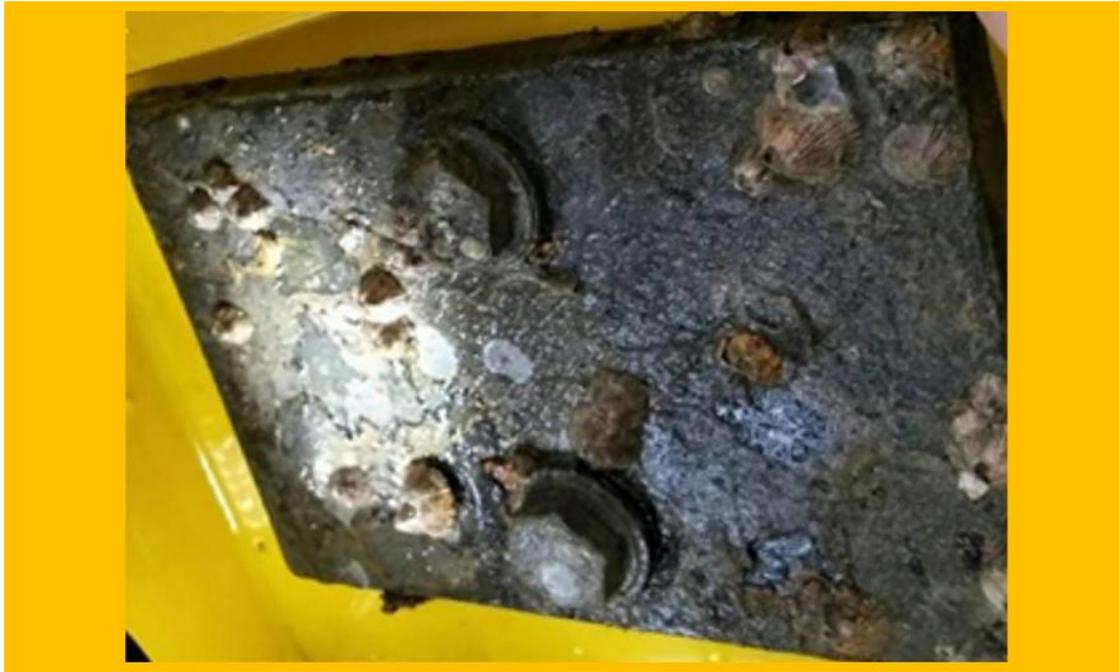
(a) A 36 碳鋼，A1，正面

(b) A 36 碳鋼，A1，反面

圖 4.60 金屬試片研究調查記錄---A 36 碳鋼(A1)

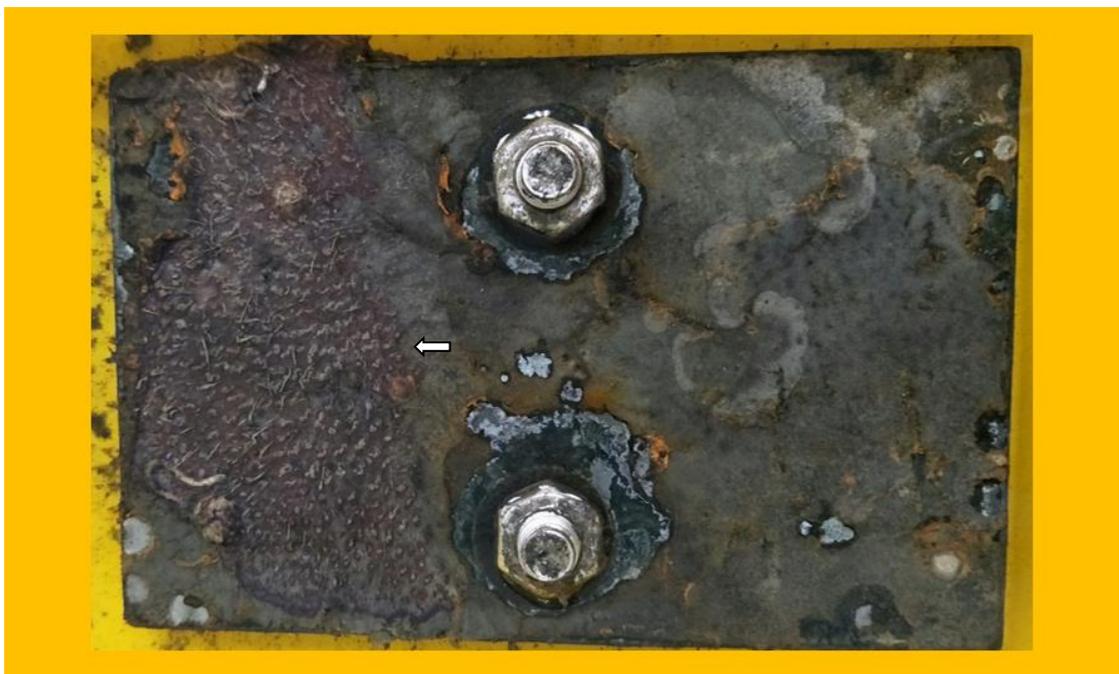
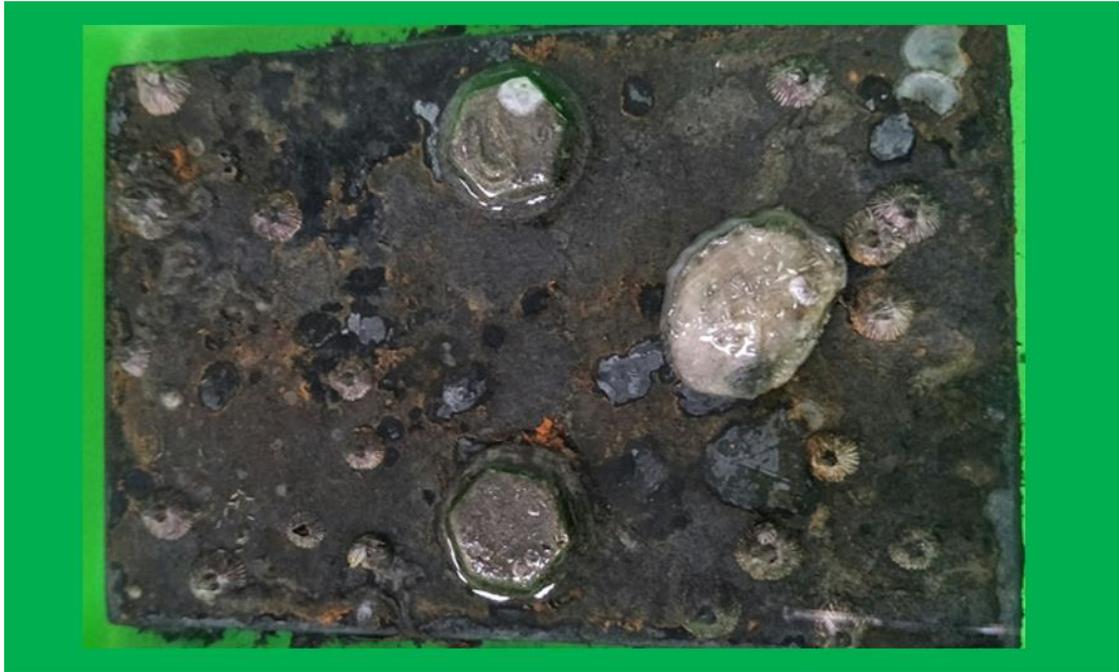
(a) A 36 碳鋼，A2，正面

(b) A 36 碳鋼，A2，反面

圖 4.61 金屬試片研究調查記錄---A 36 碳鋼(A2)

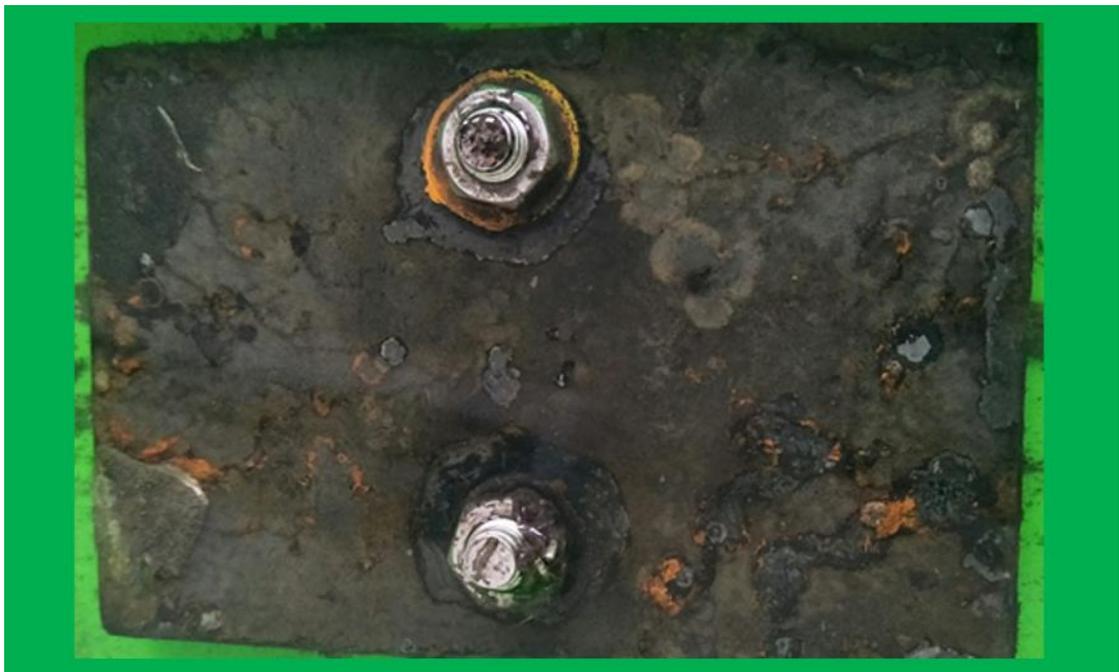
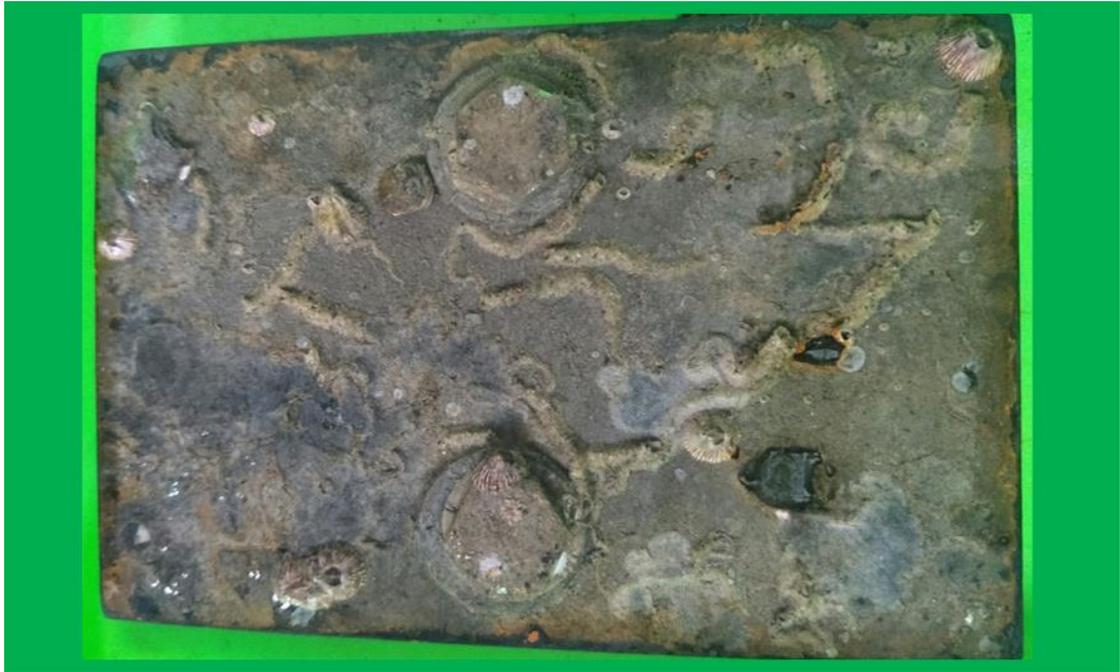
(a) A 36 碳鋼，A3，正面

(b) A 36 碳鋼，A3，反面

圖 4.62 金屬試片研究調查記錄---A 36 碳鋼(A3)

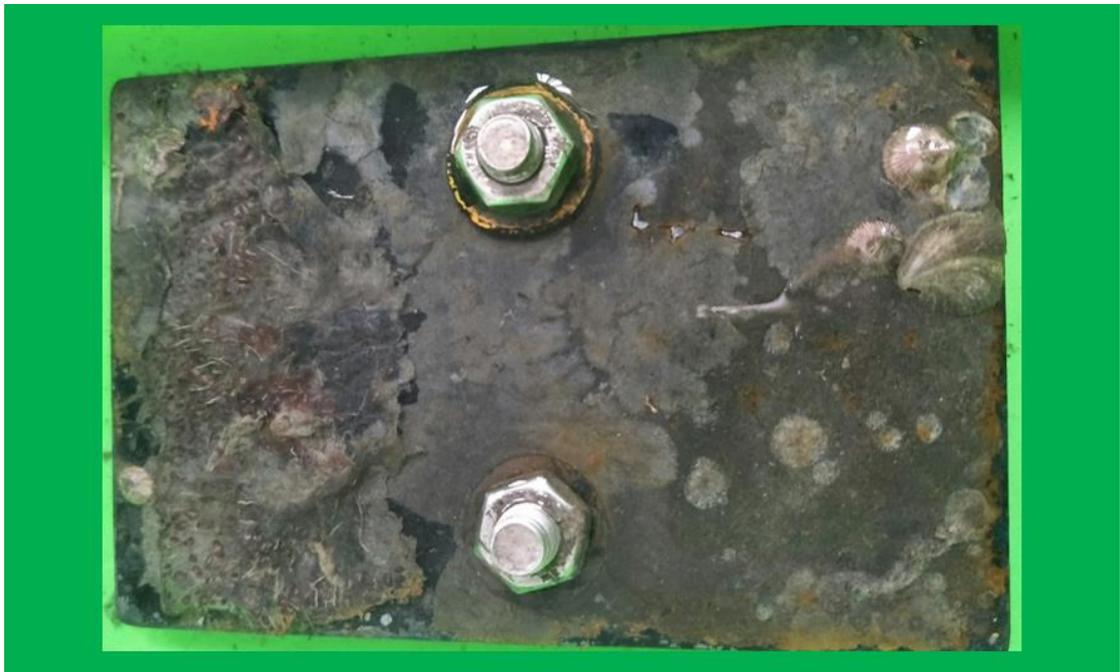
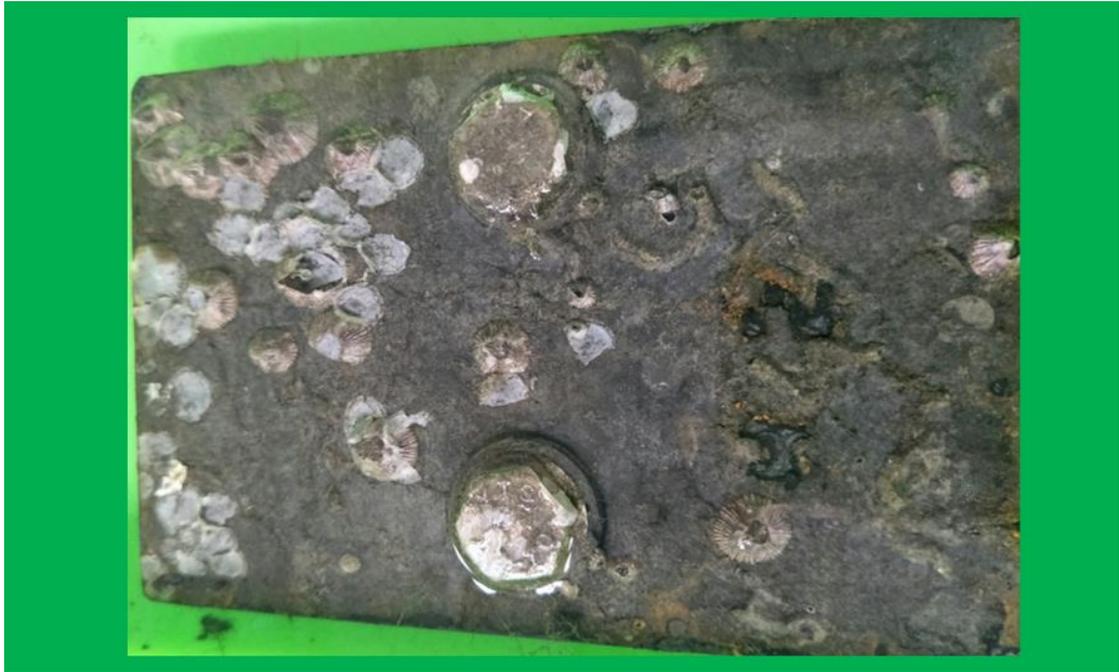
(a) A572 低合金鋼，B1，正面

(b) A572 低合金鋼，B1，反面

圖 4.63 金屬試片研究調查記錄--- A572 低合金鋼(B1)
