離岸風機基樁 與金屬構件腐蝕防治之研究

交通部運輸研究所

中華民國 108 年 2 月

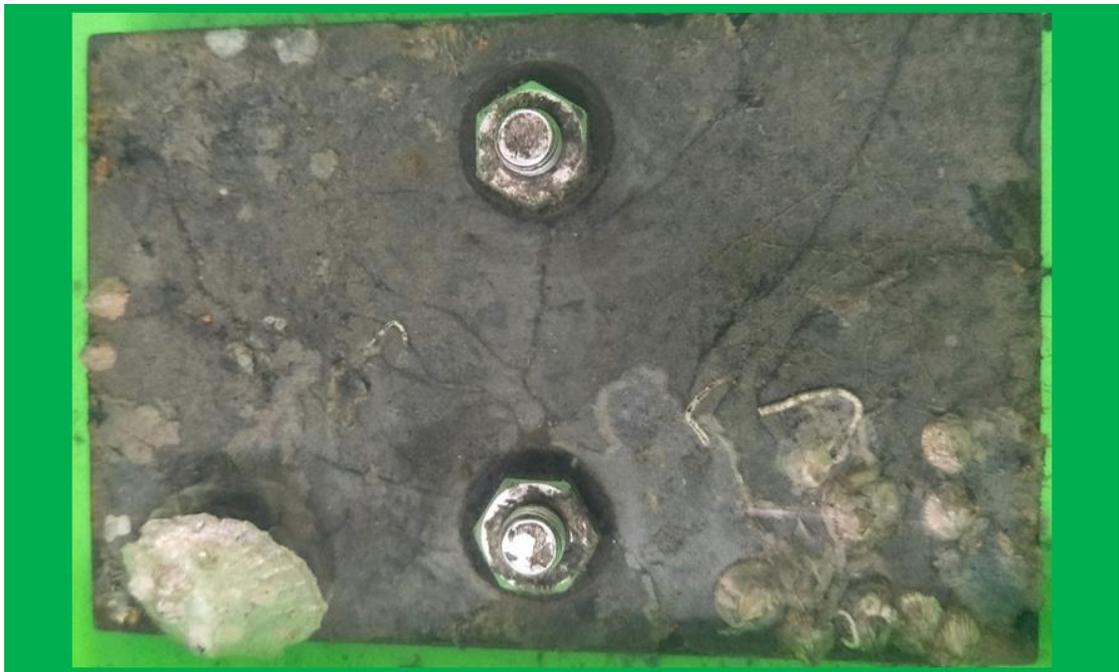
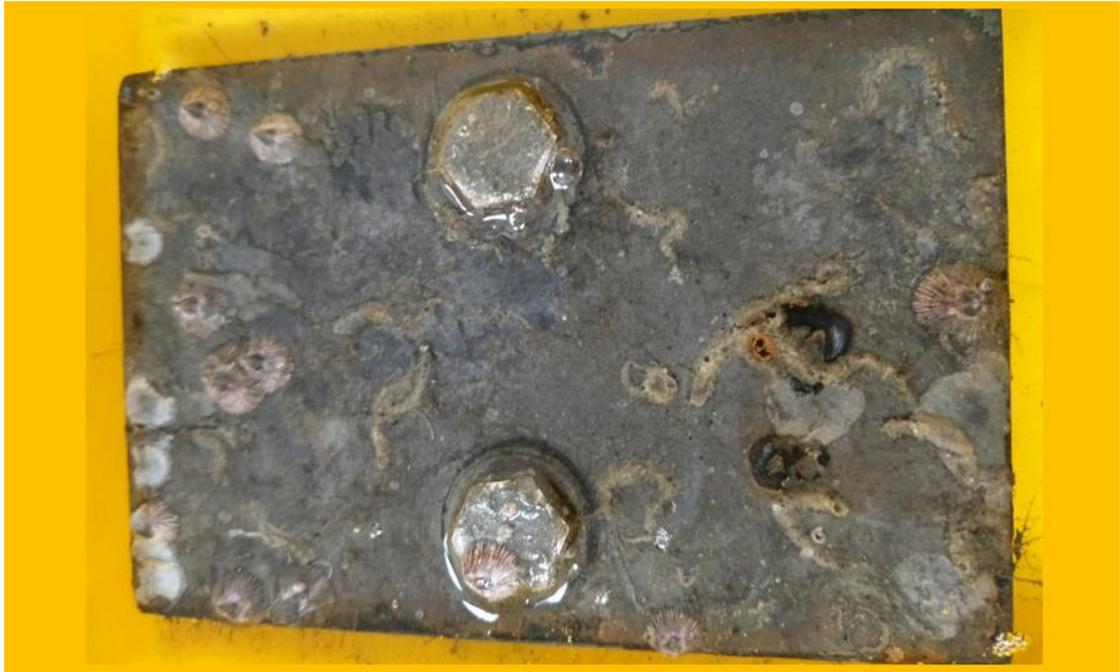
(a) A572 低合金鋼，B2，正面

(b) A572 低合金鋼，B2，反面

圖 4.64 金屬試片研究調查記錄--- A572 低合金鋼(B2)

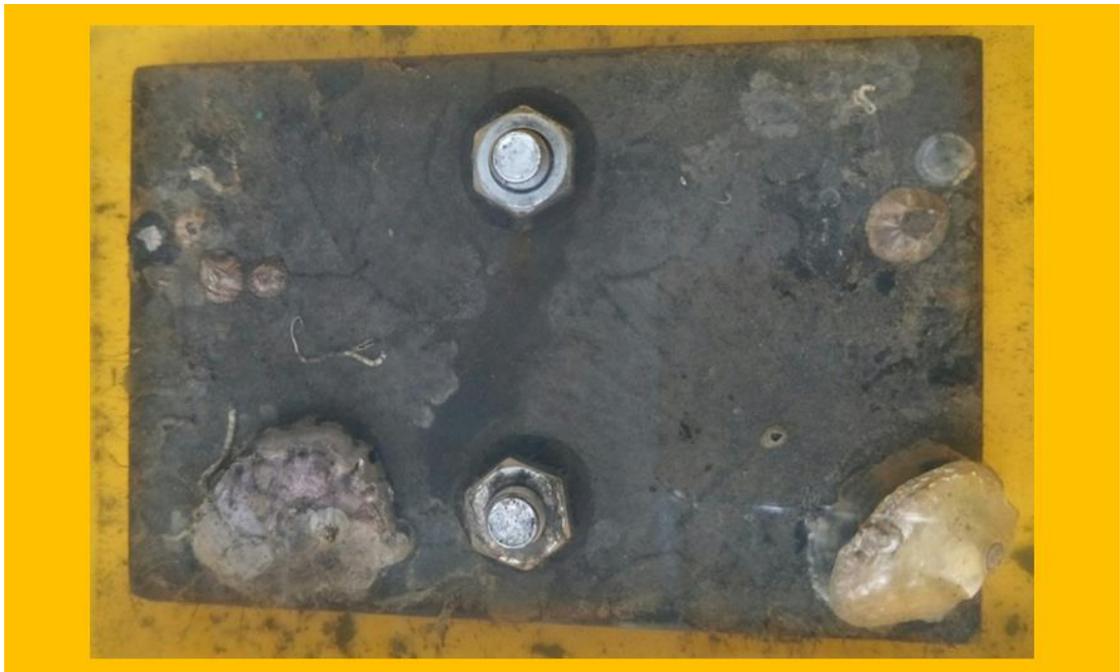
(a) A572 低合金鋼，B3，正面

(b) A572 低合金鋼，B3，反面

圖 4.65 金屬試片研究調查記錄--- A572 低合金鋼(B3)

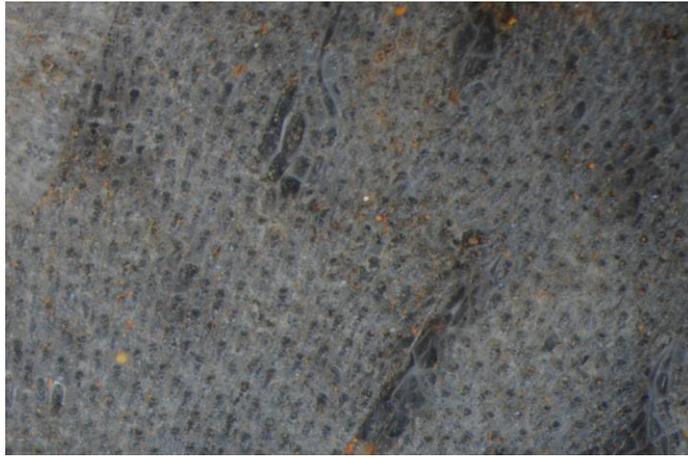
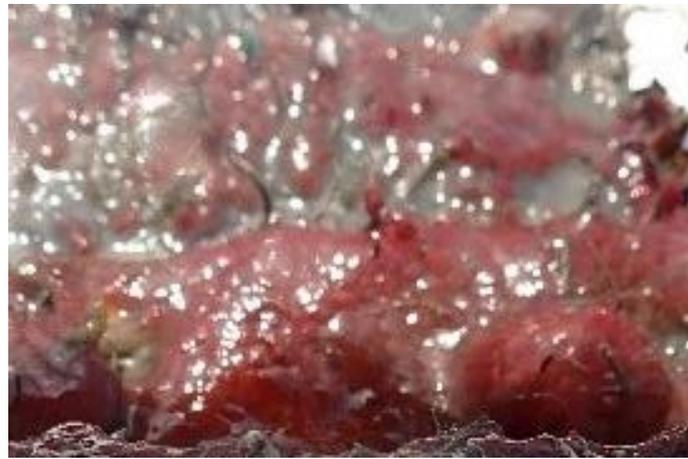
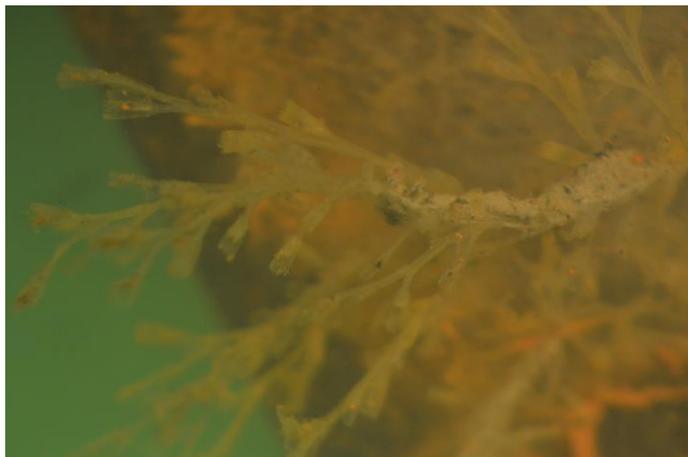
(a) 白色鈣化格狀

(b) 紅棕色片狀

(c) 樹枝狀

圖 4.66 金屬試片上苔蘚蟲之外部形態

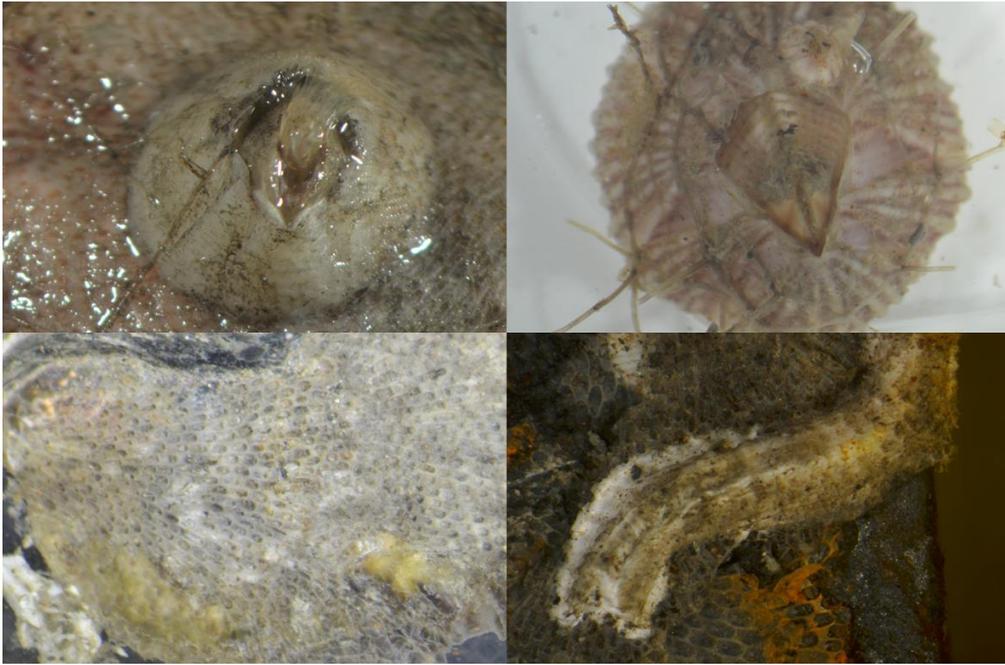
圖 4.67 膜孔苔蟲科和 *Amathia verticillata* 之附着情況

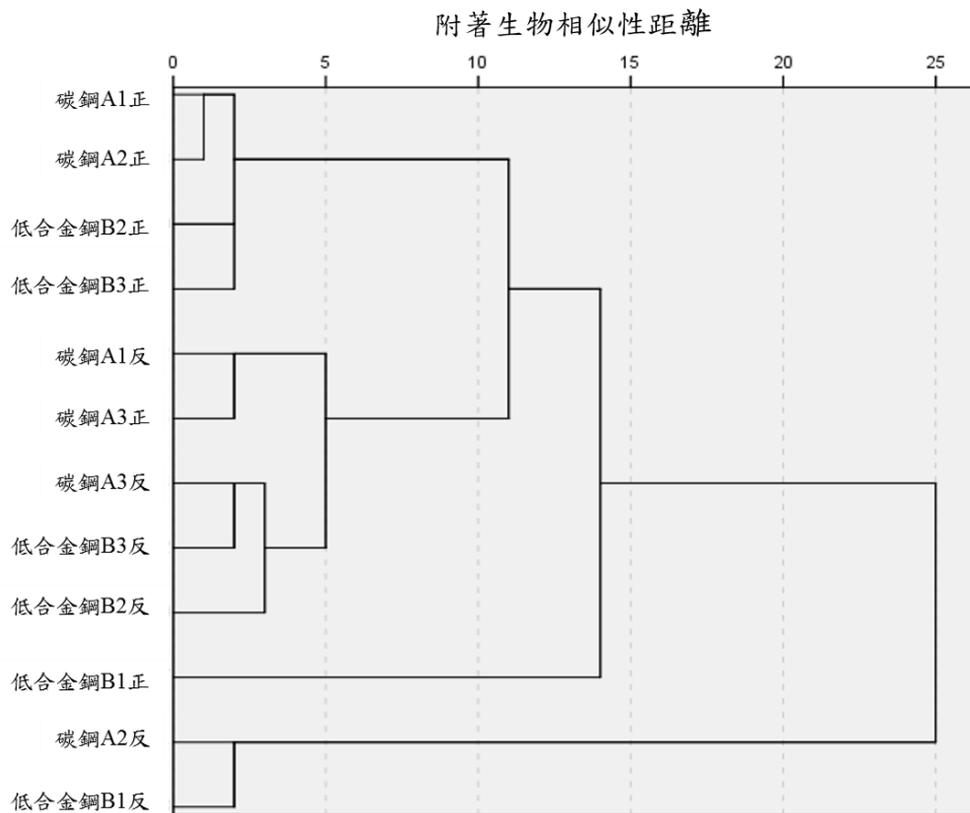
圖 4.68 各金屬試片海洋生物附着之相似性分析圖

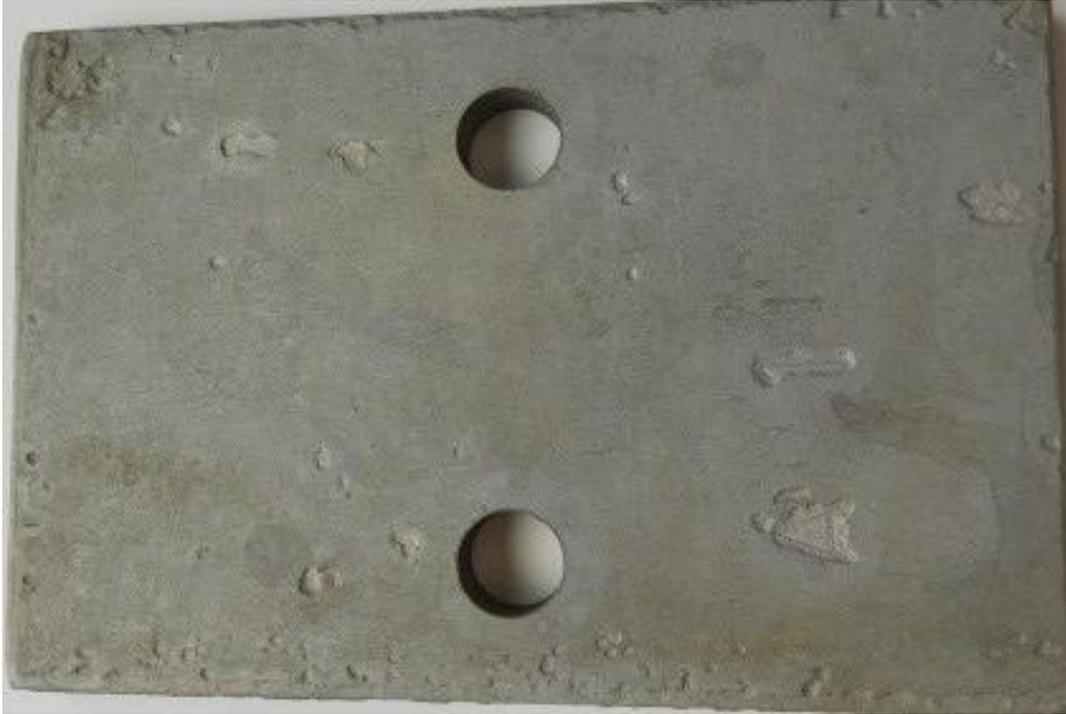
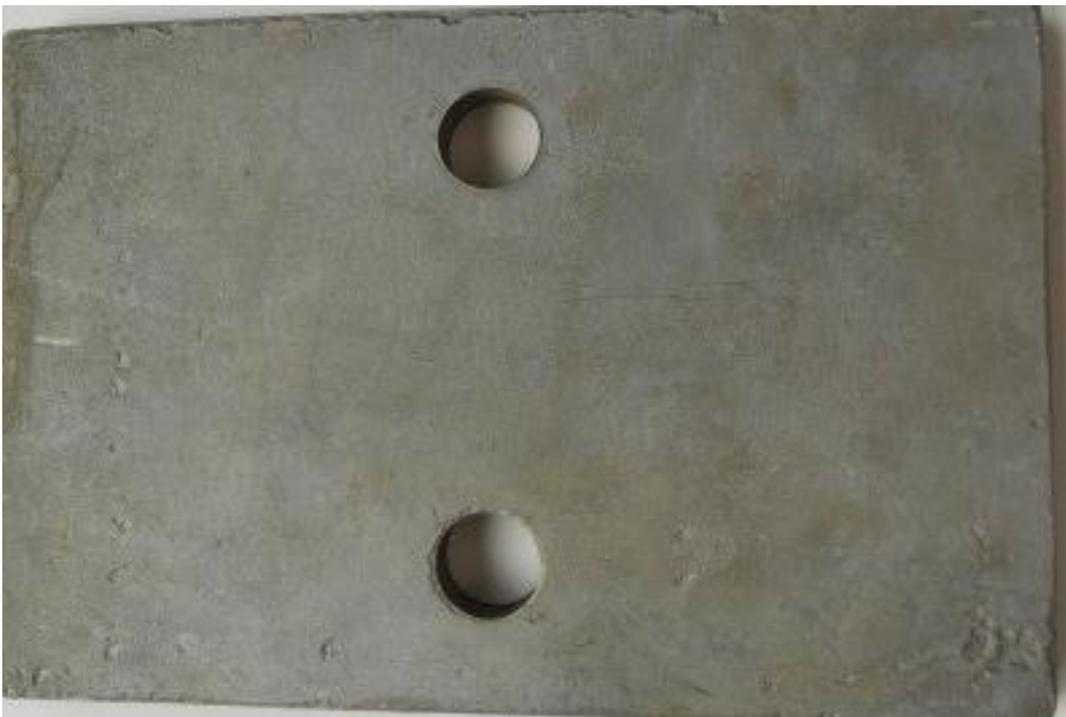
(a) A36 碳鋼，A1，正面

(b) A36 碳鋼，A1，反面

圖 4.69 金屬試片清洗記錄--- A36 碳鋼(A1)

由圖 4.69 (a)可發現，A1 金屬試片邊緣有著顯著不平滑現象出現，且同與 A36 碳鋼之 A2、A3 金屬試片相比，其腐蝕速率高達兩倍之多(圖 4.75)，然 A1 金屬試片之附著生物，多大面附著於金屬試片表面，且 A1 金屬試片之附著生物量並無顯著高於 A2 及 A3，由此可知，附著生物並非影響 A1 金屬試片腐蝕之主要成因。由於 A1 金屬試片邊緣呈現明顯不規則狀，其試片安裝於試架最外側之處(圖 4.76)，推測可能因外力碰撞衝擊、磨損所導致。為避免外力因素影響金屬試片之腐蝕速率評估，故 A36 碳鋼取 A2 及 A3 進行平均腐蝕速率計算，計算後，A36 碳鋼之平均腐蝕速率為 $187.3\mu\text{m}/\text{yr}$ ；A572 低合金鋼平均腐蝕速率為 $205.1\mu\text{m}/\text{yr}$ 。歷時 2.5 月之水下金屬暴露實驗顯示，A36 碳鋼平均腐蝕速率小於 A572 低合金鋼。

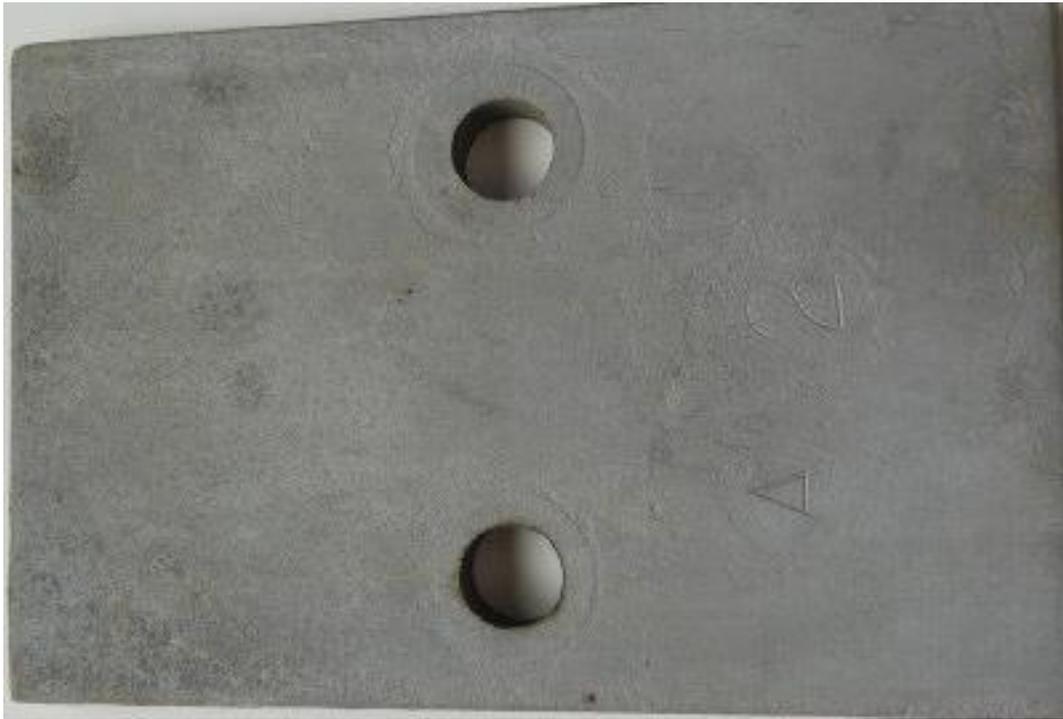
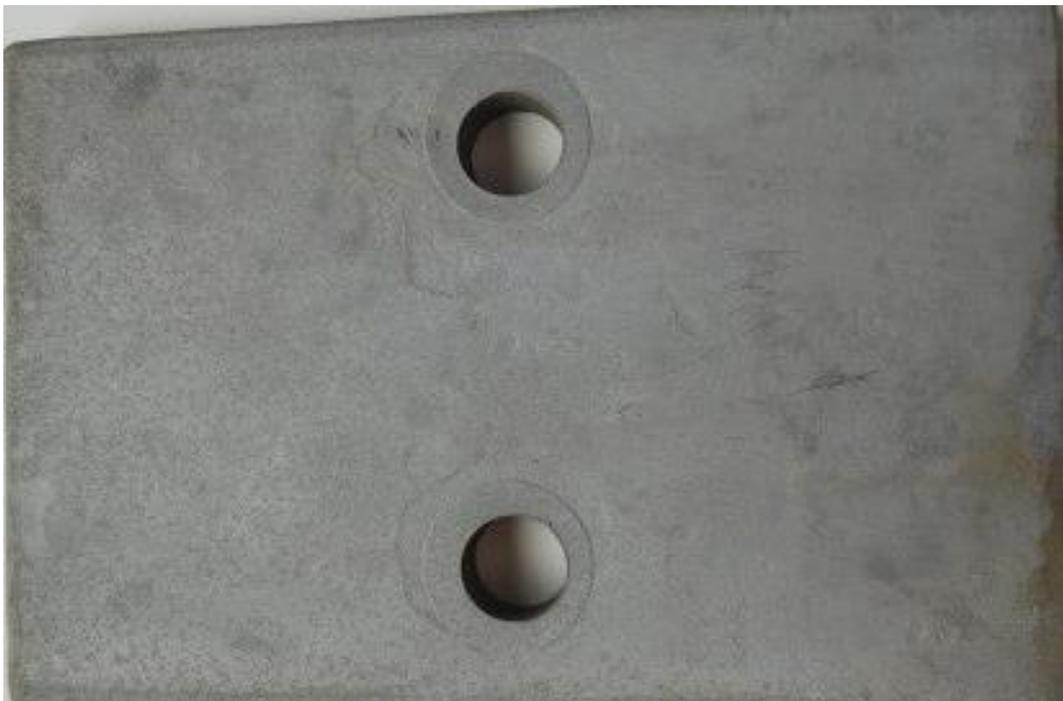
(a) A36 碳鋼，A2，正面

(b) A36 碳鋼，A2，反面

圖 4.70 金屬試片清洗記錄--- A36 碳鋼(A2)

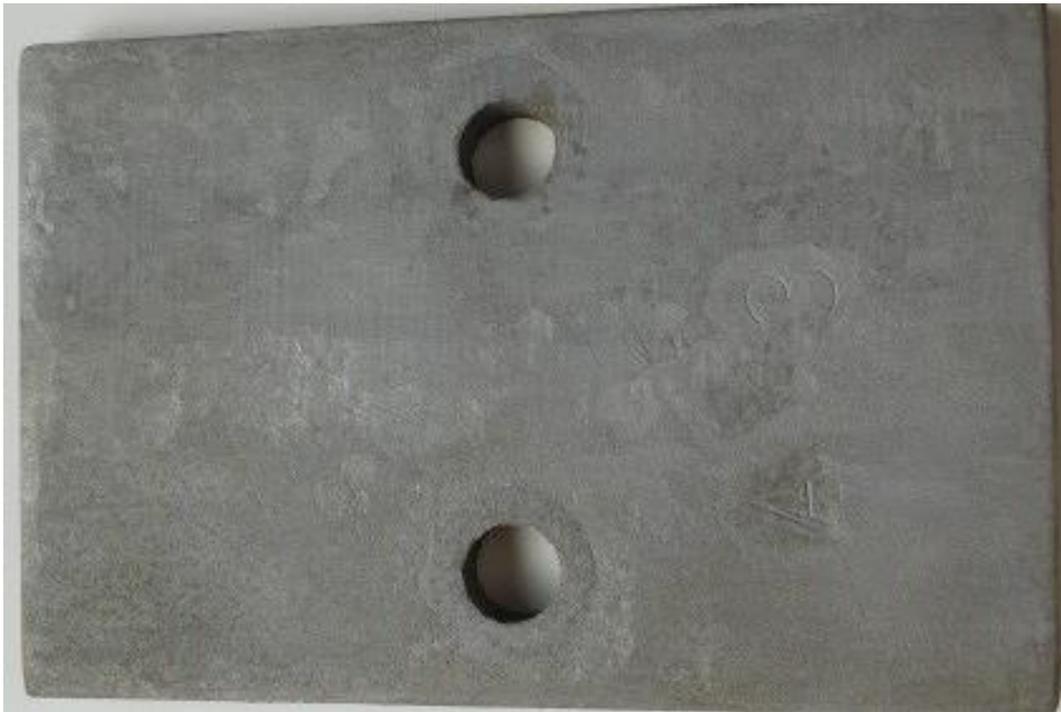
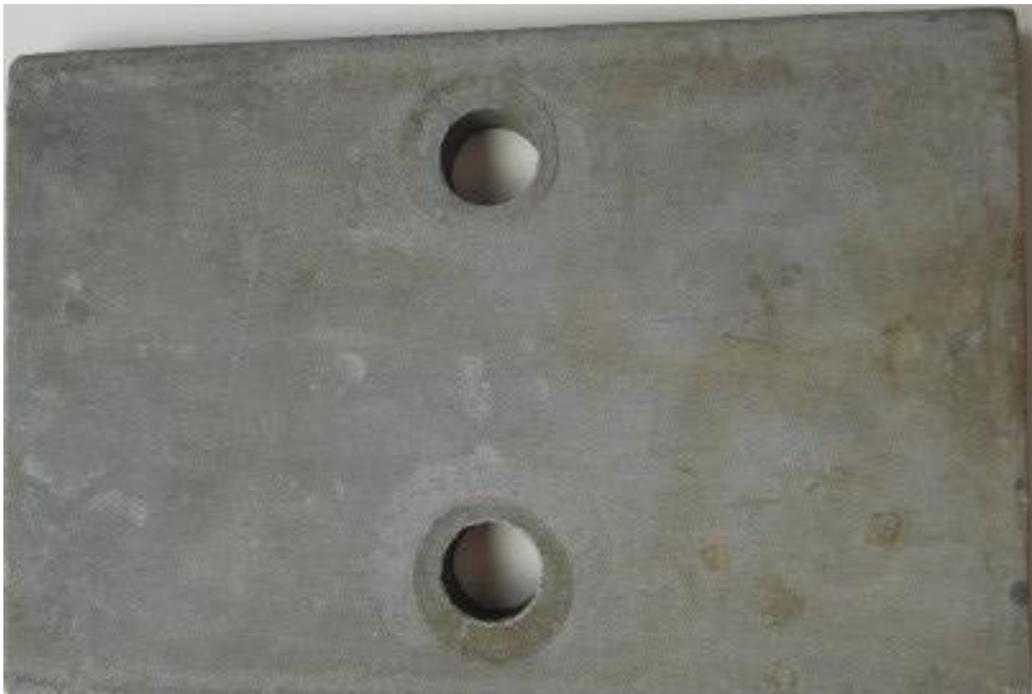
(a) A36 碳鋼，A3，正面

(b) A36 碳鋼，A3，反面

圖 4.71 金屬試片清洗記錄--- A36 碳鋼(A3)

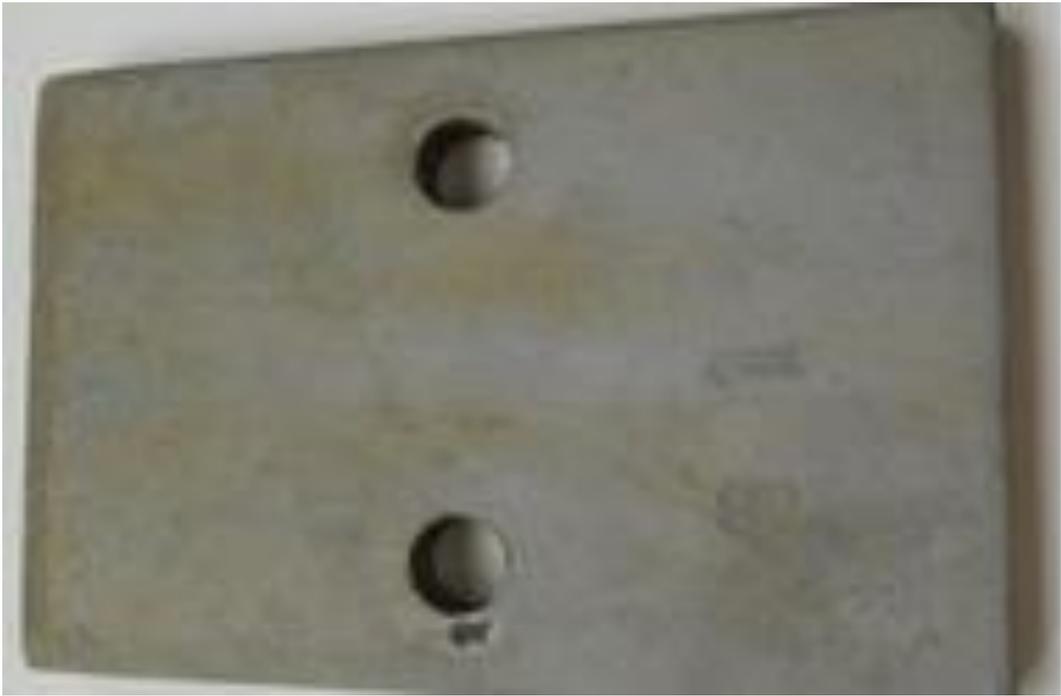
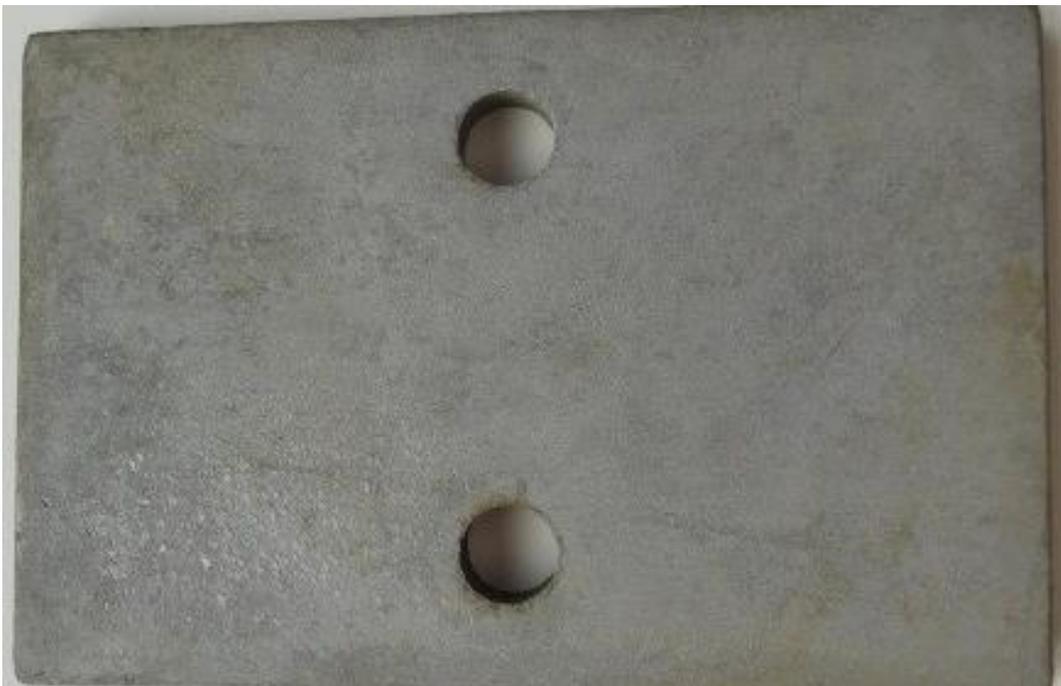
(a) A572 低合金鋼，B1，正面

(b) A572 低合金鋼，B1，反面

圖 4.72 金屬試片清洗記錄--- A572 低合金鋼(B1)

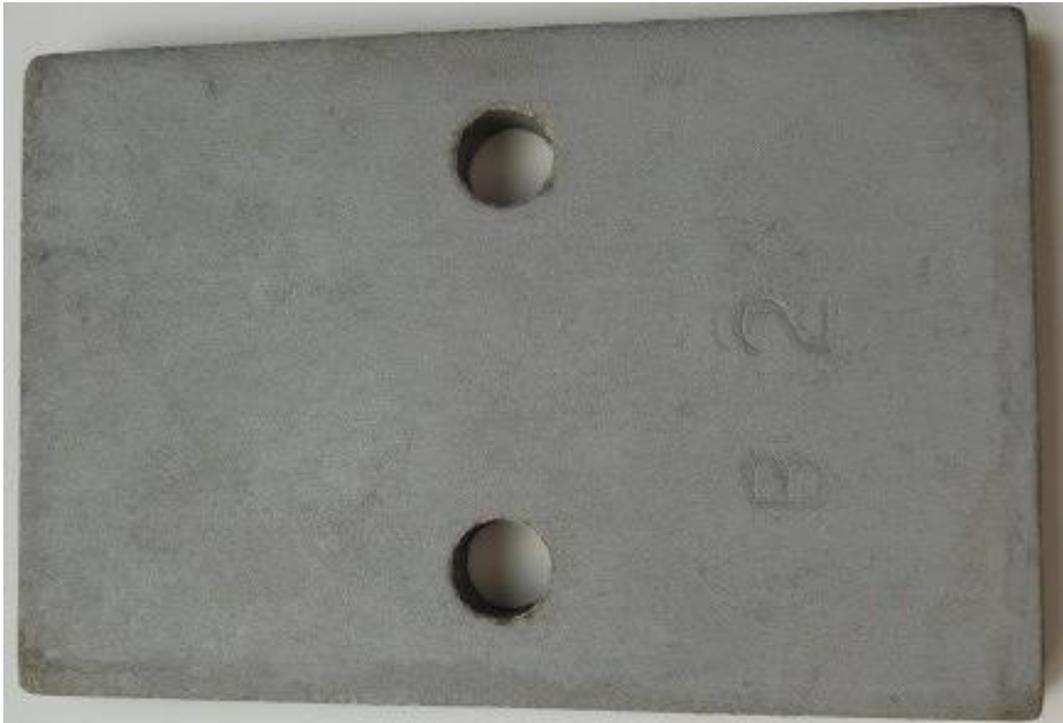
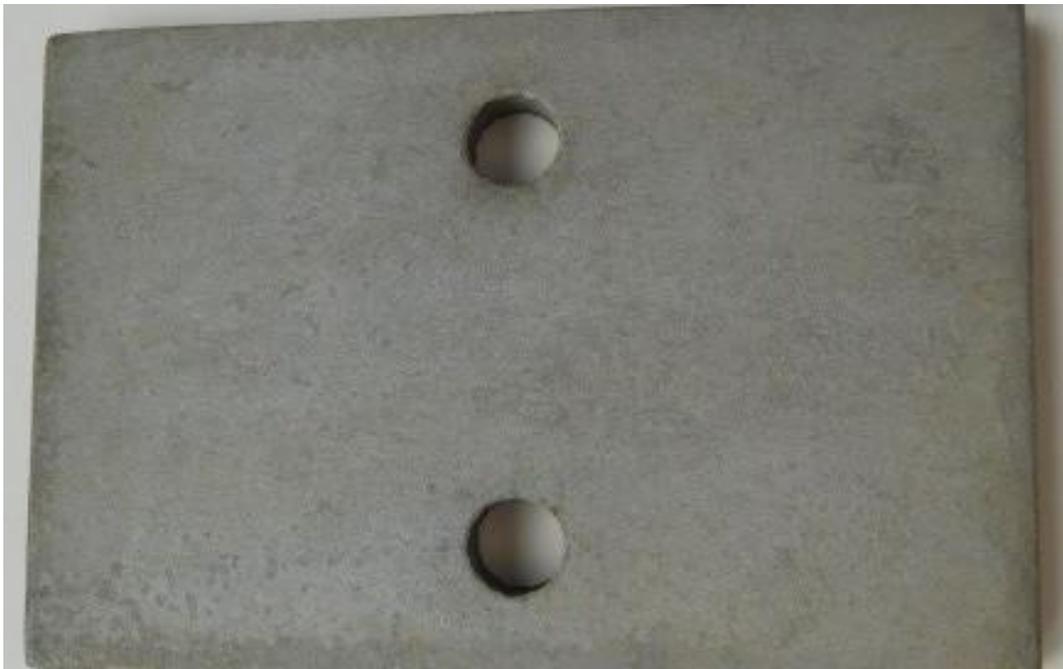
(a) A572 低合金鋼，B2，正面

(b) A572 低合金鋼，B2，反面

圖 4.73 金屬試片清洗記錄--- A572 低合金鋼(B2)

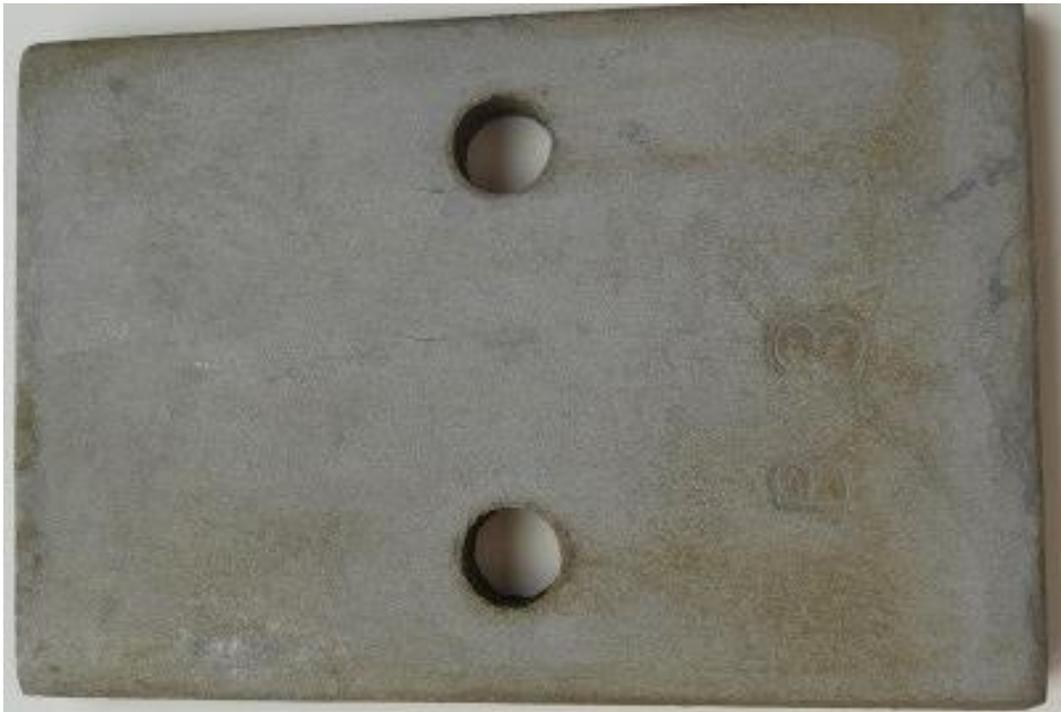
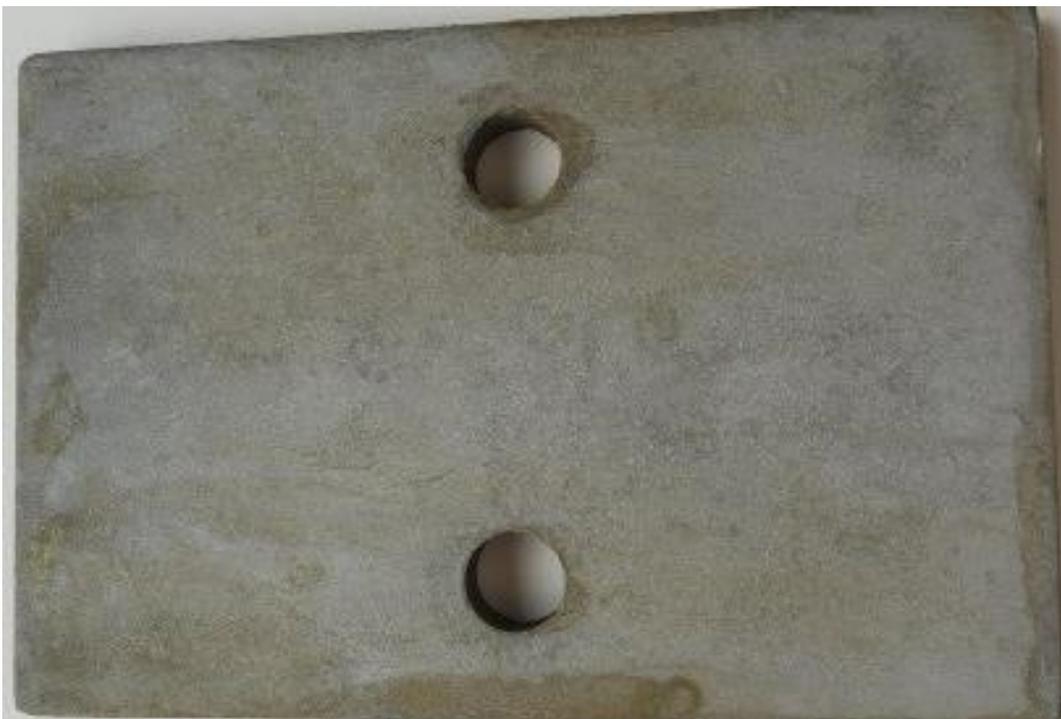
(a) A572 低合金鋼，B3，正面

(b) A572 低合金鋼，B3，反面

圖 4.74 金屬試片清洗記錄--- A572 低合金鋼(B3)

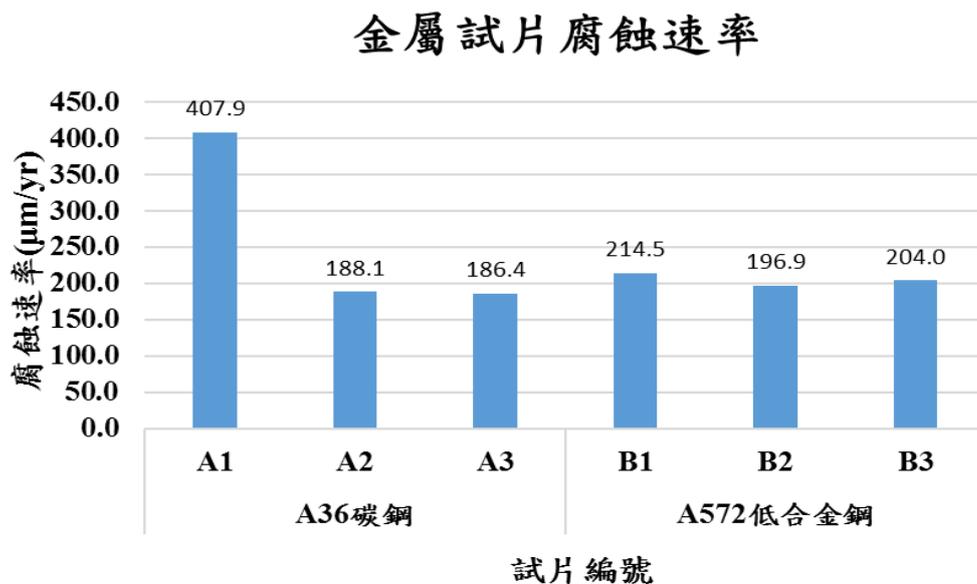
圖 4.75 彰化海域 A36 碳鋼金屬試片腐蝕速率

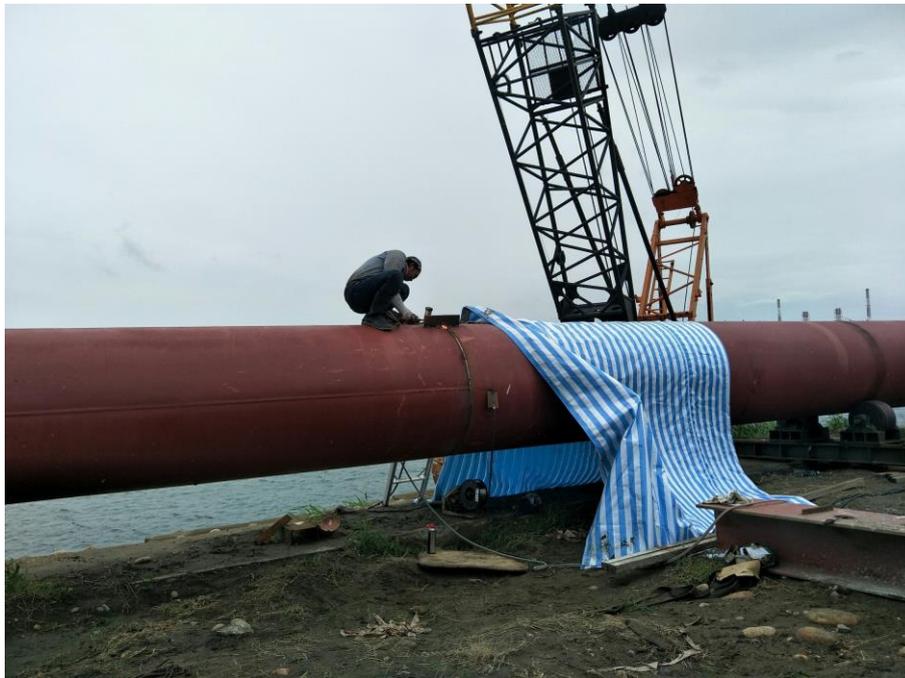
圖 5.2 臺中港海氣象觀測樁之焊接作業

離岸風機基樁防蝕規劃與海洋暴露試驗，將同步搜集大氣與水下不同暴露環境條件之金屬腐蝕資訊，為使試驗調查順利進行，本計畫於「臺中港海氣象觀測樁」之條件進行基樁腐蝕監測系統規劃與設計，透過監測設備安裝，依據現地量測之海水相關環境參數建立數值模型，以現地量測之電位變化情況推估防蝕系統成效，藉以建立基礎基樁腐蝕監測系統，供後續維運之參考及應用。本研究於 107 年 8 月 29 日，至 106 號碼頭進行相關環境現勘，瞭解海氣象觀測樁體施工作業流程，以利相關監測系統之規劃作業。臺中港海氣象觀測樁現場作業情況，如圖 5.2 所示。

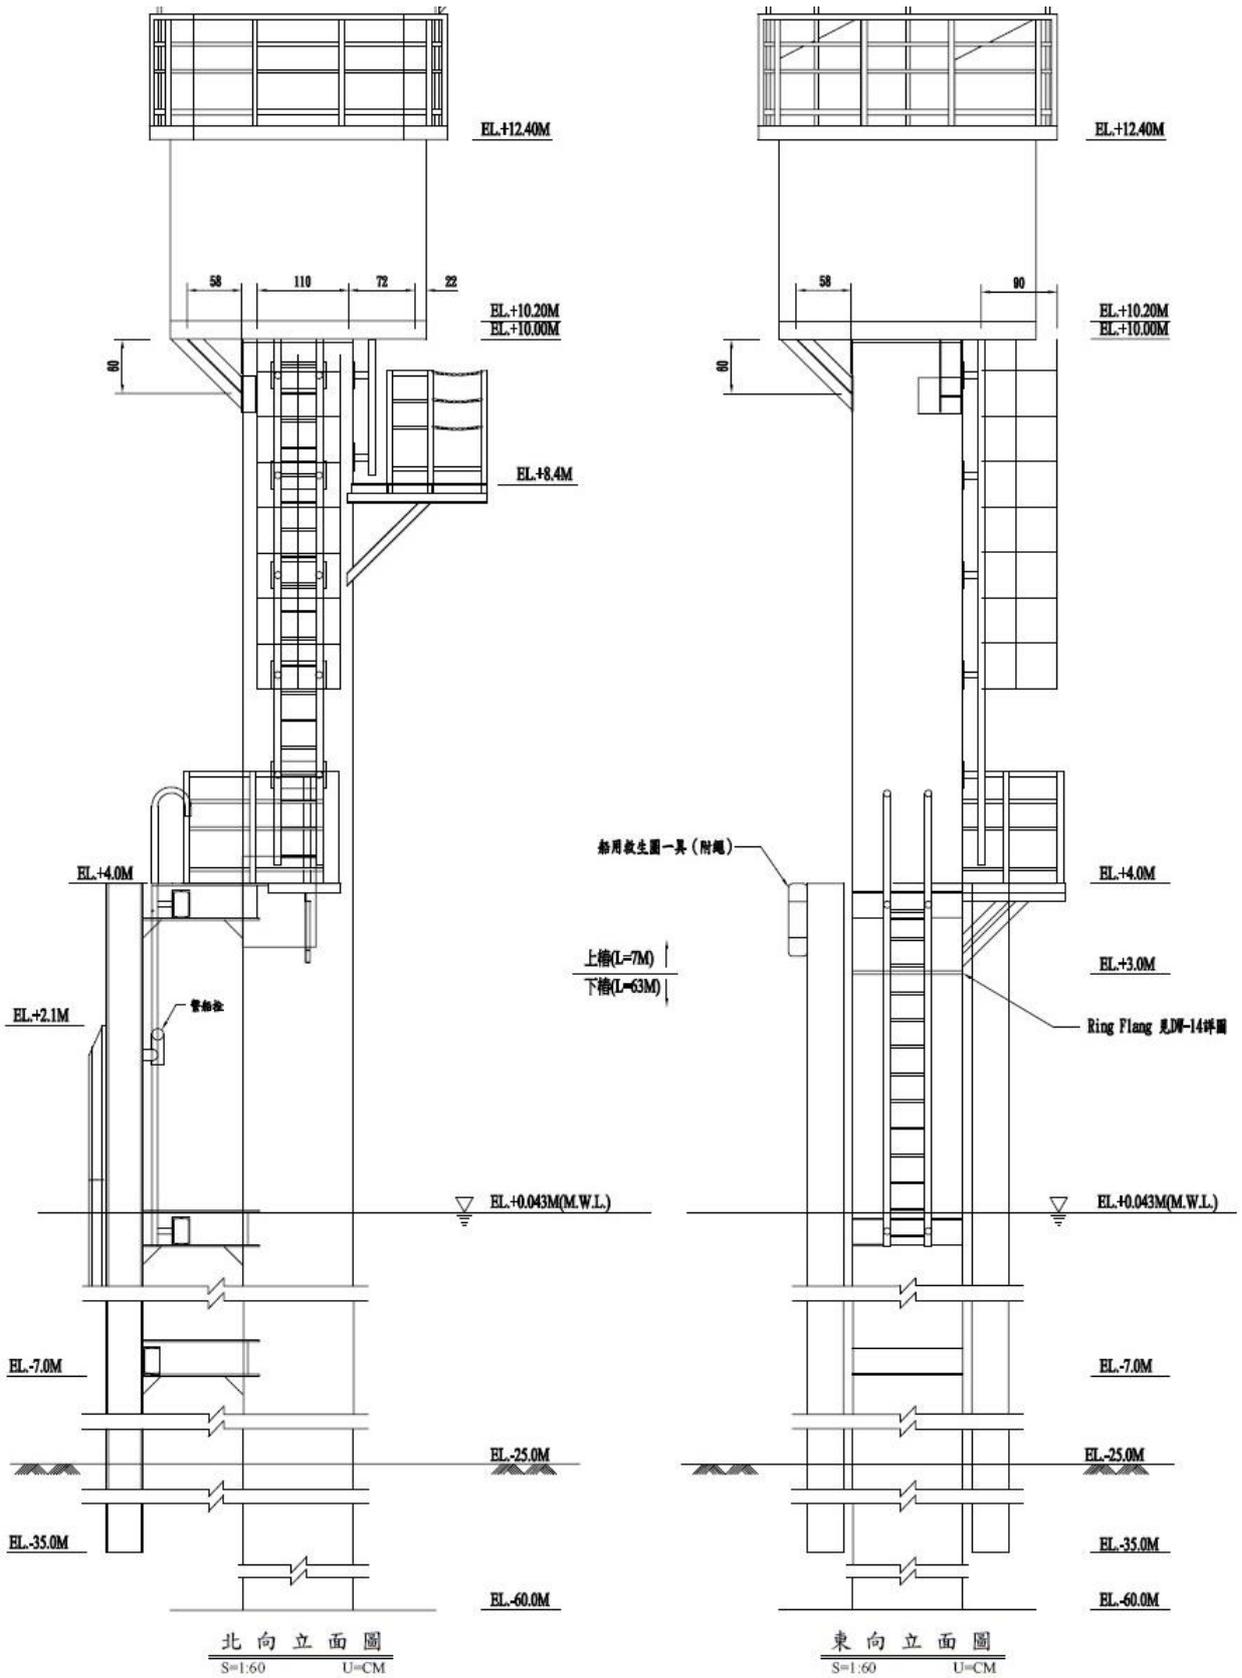
圖 5.3 臺中港海氣象觀測樁之立面配置圖

依「臺中港海氣象觀測樁製作及打設工程」之規劃，海氣象觀測樁依暴露分別選用陰極防蝕、塗層塗覆及防蝕帶工法相互搭配，以強化海氣象觀測樁之防蝕效能。臺中港海氣象觀測樁之立面配置如圖 5.3 所示；潮位資料如表 5-1 所示。

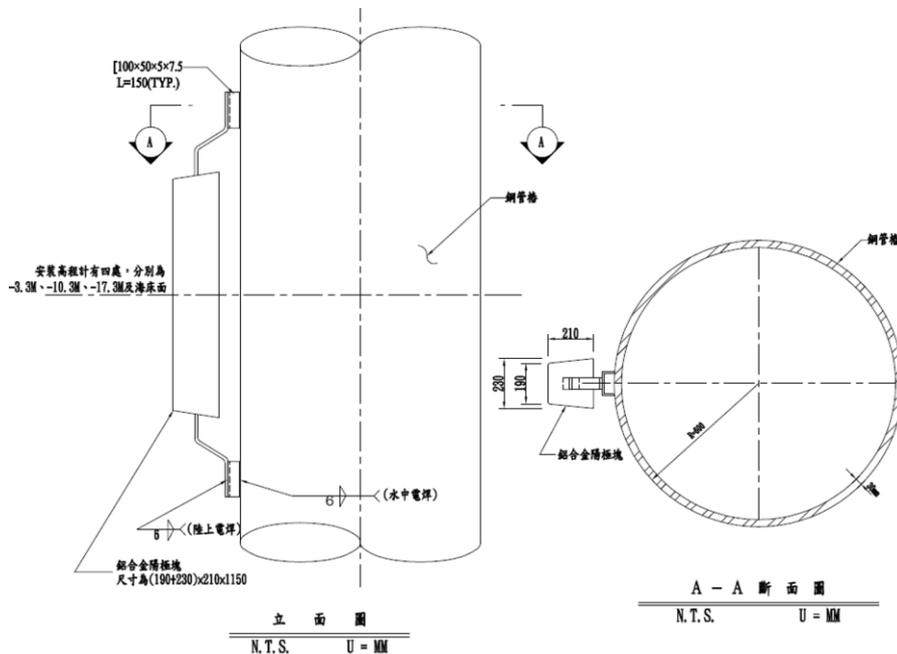
圖 5.4 陰極防蝕處理圖

臺中港海氣象觀測樁依暴露區域進行不同防腐蝕措施，大氣暴露區參考環境狀況，選用高固值厚塗柏油環氧漆塗覆，水下環境選用防蝕效果安定之陰極防蝕施作，選用鋁合金作為陽極金屬塊，分別安裝於-3.3m、-10.3 m、-17.3 m 及海床面(圖 5.4)，飛濺區與潮間區則採用玻璃纖維強化塑膠 (Fiber-reinforced plastic, FRP) 或聚氯乙稀 (Polyvinylchloride, PVC)保護套包裹，減緩海水衝擊，強化海氣象觀測樁之防蝕效能。

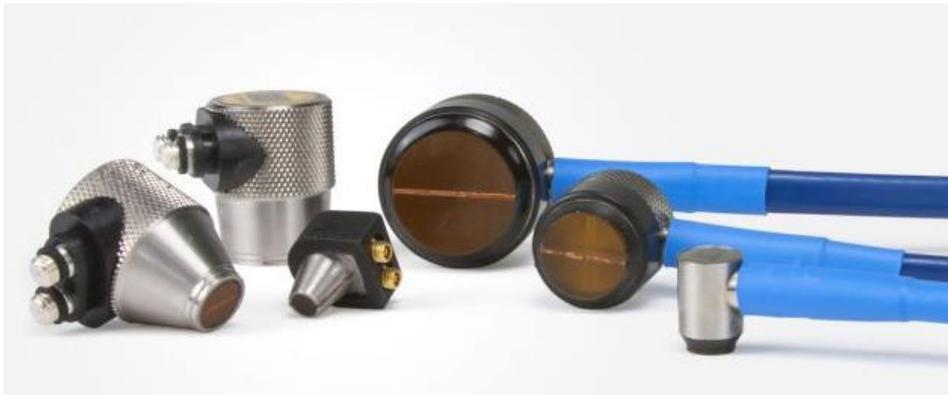
圖 5.5 雙晶探頭

沒水區上部，因位處水位之上，多依循監測週期，定期進行相關腐蝕量測。為瞭解海氣象觀測樁之防蝕系統保護情況，沒水區以上之大氣區、飛濺區及潮差區還可藉由腐蝕區域厚度變化來瞭解金屬腐蝕之情況。為避免不規則表面干擾，腐蝕監測採用雙晶探頭(圖 5.5)，其中包含一組發射晶片及一組接收晶片，搭配超音波測厚儀之波形顯示(圖 5.6)進行量測與紀錄。

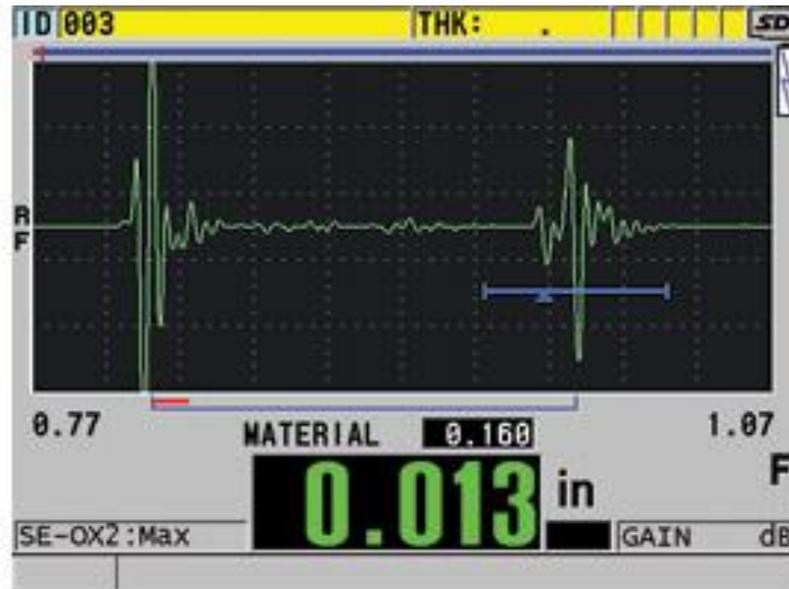
圖 5.6 金屬氧化層量測波形顯示界面

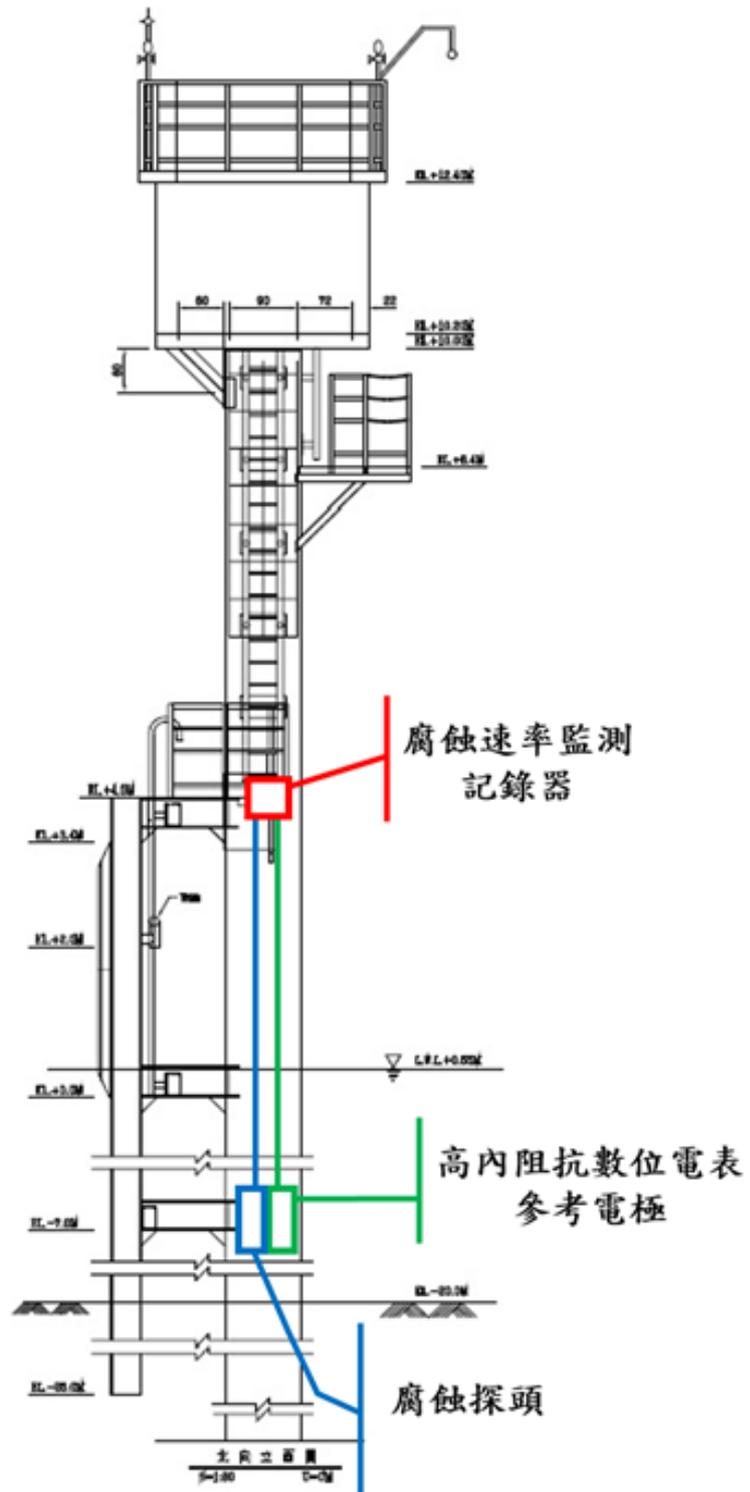
圖 5.7 腐蝕監測系統配置示意圖

臺中港海氣象觀測樁防蝕系統規劃所需之儀器包含：腐蝕速率監測記錄器、高內阻抗數位電表、參考電極及腐蝕探頭等，相關系統配置示意圖，如圖 5.7 所示。

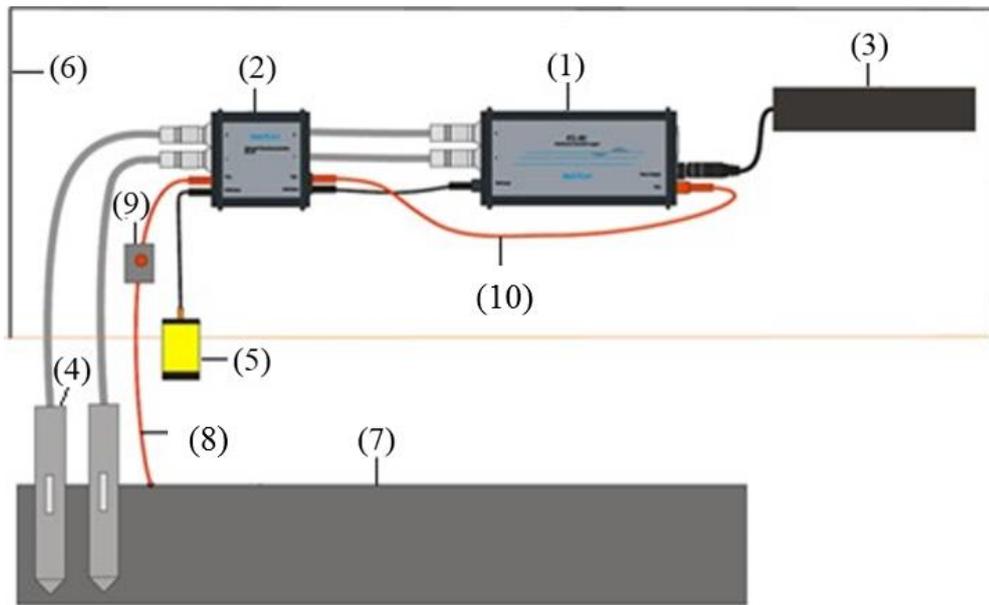
(1)	記錄器	(6)	防水保護盒
(2)	擴充瞬間保護模組	(7)	結構物(氣象觀測樁)
(3)	電池或電源	(8)	測試引線
(4)	腐蝕試片	(9)	訊號傳輸器
(5)	參考電極	(10)	訊號傳輸線

圖 5.8 腐蝕速率監測系統架構圖

1. 腐蝕速率監測記錄器(Metricorr ICL-02i)：須放置於水面上，乾燥通風良好之環境中，其設備包含 Metricorr 記錄器、腐蝕探頭(ER Probe)、以及量測電位用之參考電極，腐蝕速率監測系統架構如圖 5.8 所示。

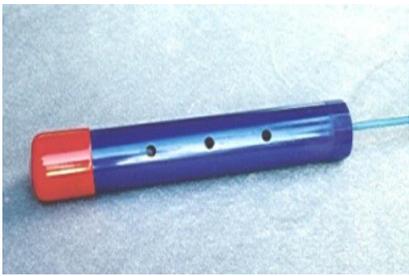
表 5-2 銀/氯化銀電極參考電極外觀規格表

項目	規格描述
	尺寸	1" dia. × 8" long
	重量	1.0 Lbs
	工作範圍	中等~輕微電位

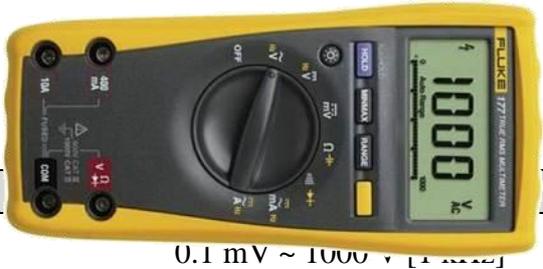
表 5-3 高內阻抗數位電表外觀規格表

項目	規格描述
交流電電壓 (True-RMS)	0.1 mV ~ 1000 V [1 kHz]
直流電電壓	0.1 mV ~ 1000 V
連續性	beeper guaranteed on < 25Ω, guaranteed off > 250Ω; detects opens or shorts of 250μs or longer.
電阻	0.1Ω ~ 50.00 MΩ
二極體試驗	2.400 V
電容	1 nF ~ 9999 uF
交流電電流 (True-RMS)	0.01 mA ~ 10.00 A [20.00 A over-range for 30 seconds]
直流電電流	0.01 mA ~ 10.00 A [20.00 A over-range for 30 seconds]
頻率	2 Hz ~ 50 kHz
溫度(179 型)	-40°C ~ +400°C / -40°F ~ +752°F
直流電電壓準確率	0.09%
交流電電壓準確率	1.0 %

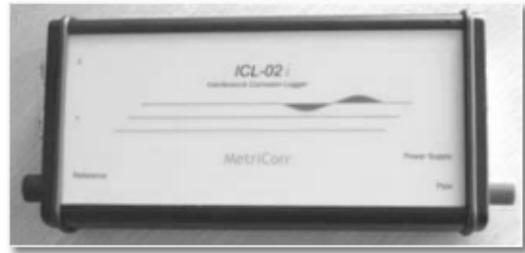
表 5-4 腐蝕速率監測記錄器(Metricorr)及腐蝕探頭(ER Probe)規格

Current	
Range	300 mA _{rms}
Resolution	1 μA
AC accuracy	±4 μA ± 1% rdg.
DC accuracy	±1 μA ± 1% rdg.
Shunt resistance	20 Ω

Voltage	
Input resistance	2.2 MΩ
Range	100 V
Resolution	1 mV
AC accuracy	± 1 mV ± 1% rdg.
DC accuracy	± 1 mV ± 1% rdg.

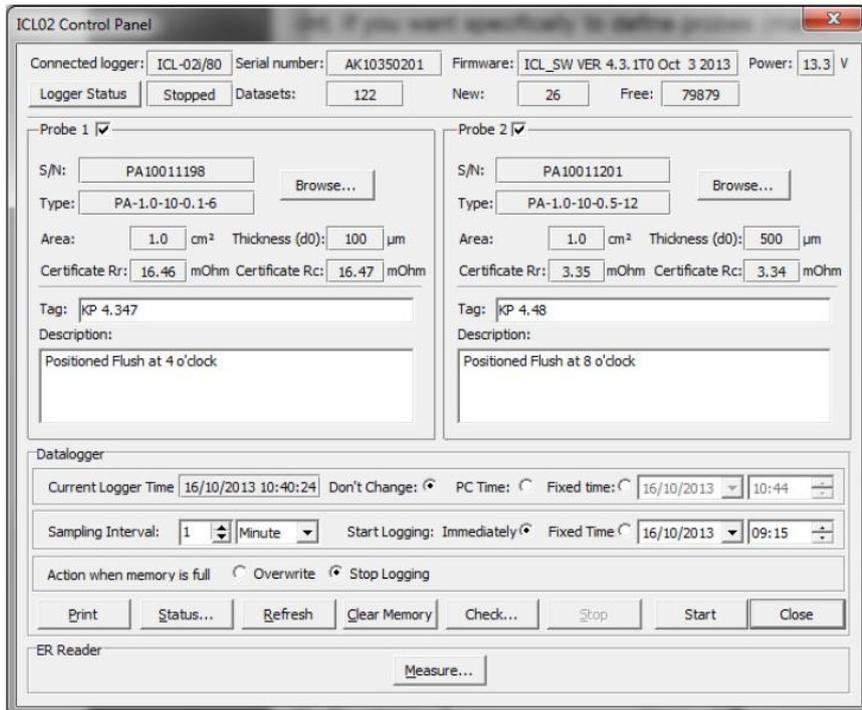
表 5-5 腐蝕速率監測系統傳輸訊號格式與介面範例

(a) 腐蝕監測系統控制介面

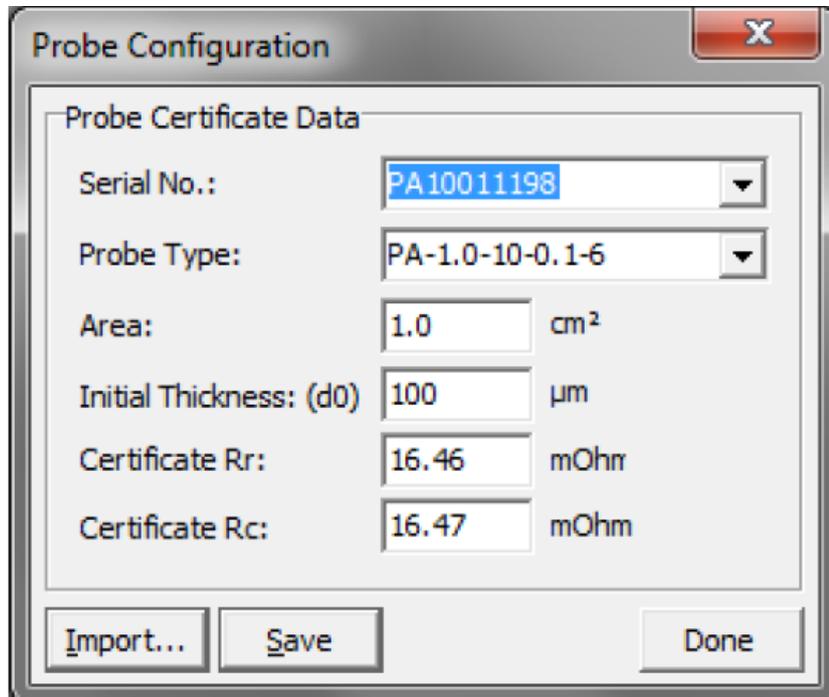
(b) 腐蝕監測系統參數設定介面(1)

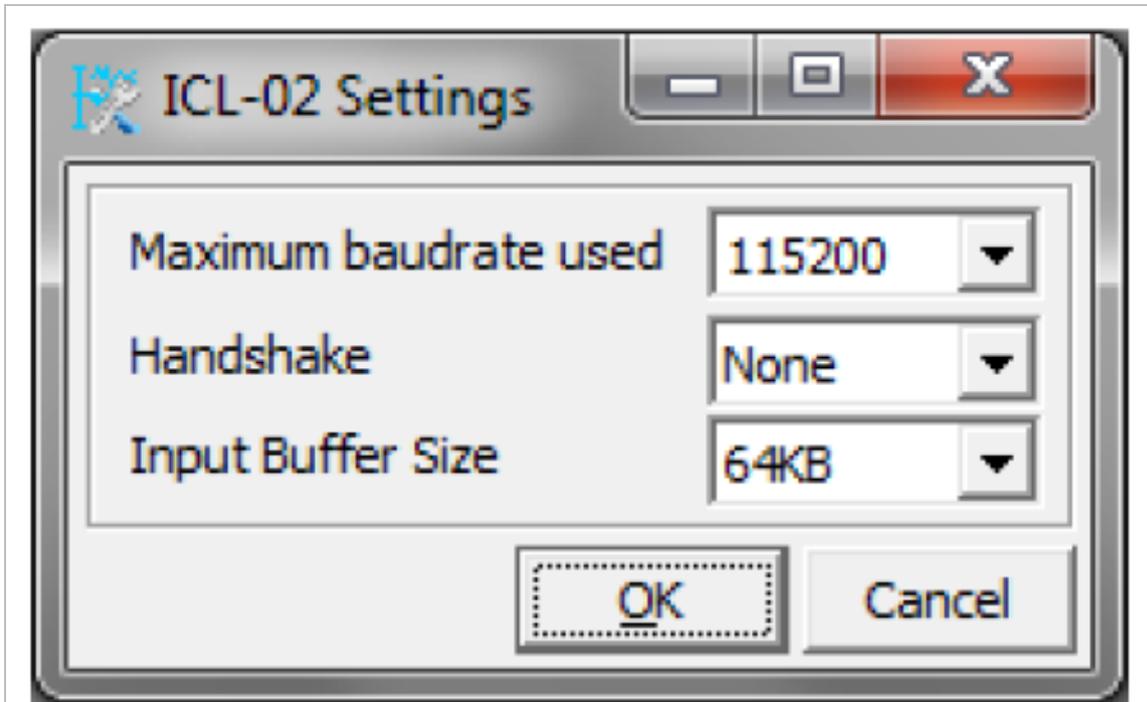
(c) 腐蝕監測系統參數設定介面(2)
