離岸風機基樁 與金屬構件腐蝕防治之研究

交通部運輸研究所

中華民國 108 年 2 月

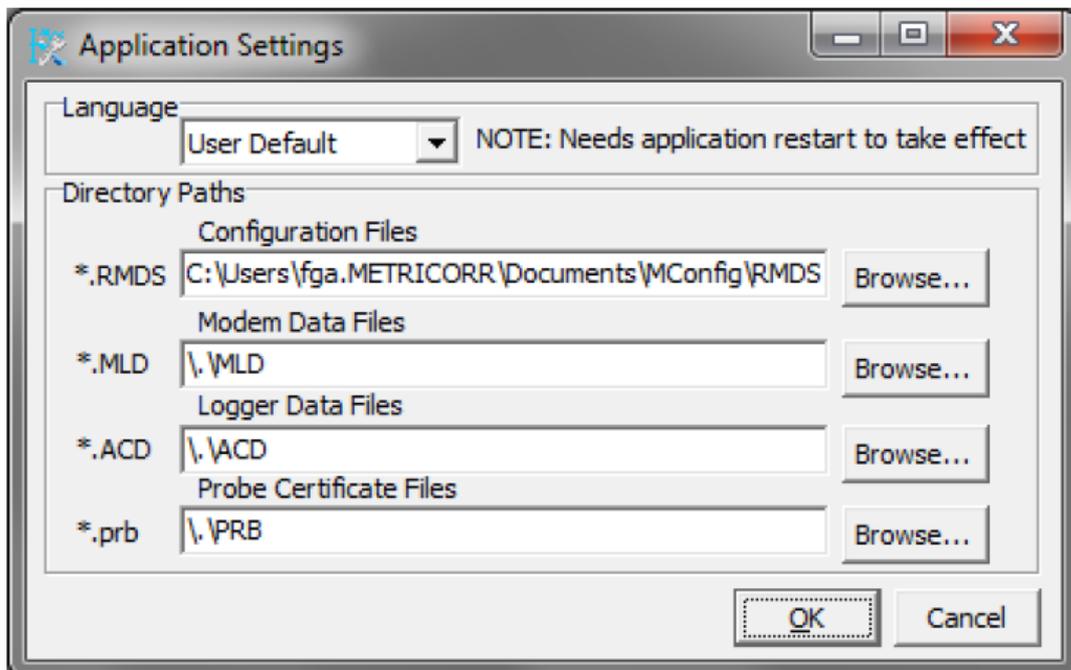
(d) 腐蝕監測系統訊號傳輸格式(*.ACD 檔)

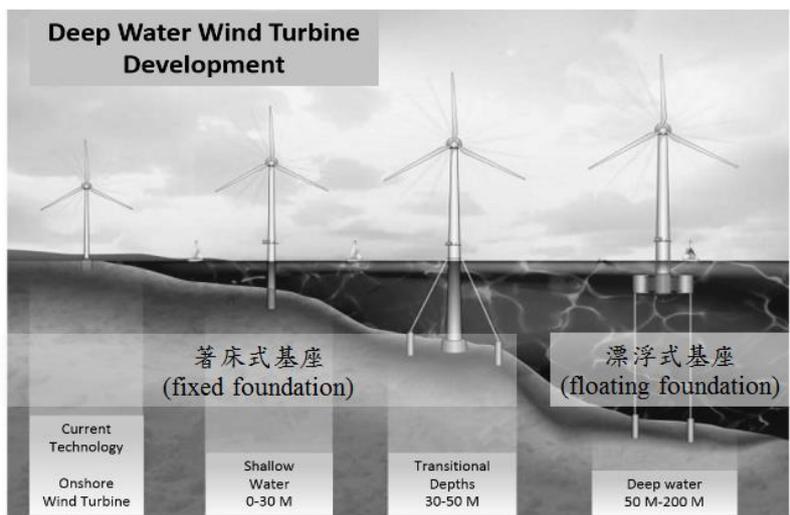
風機水下安裝型式

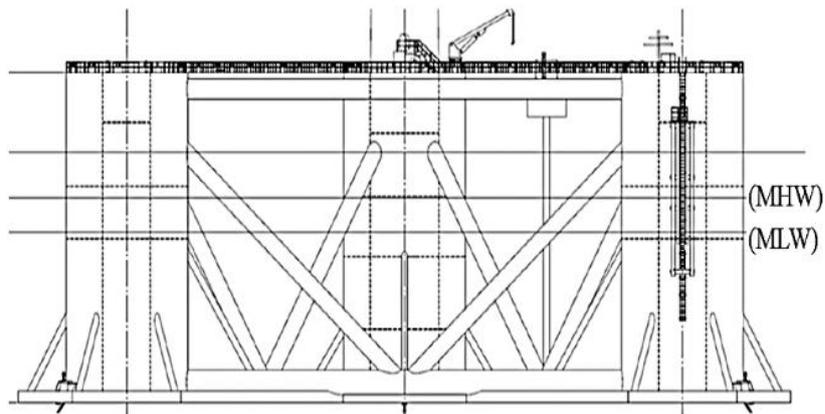
海洋結構物暴露區域

海洋結構物暴露區域圖

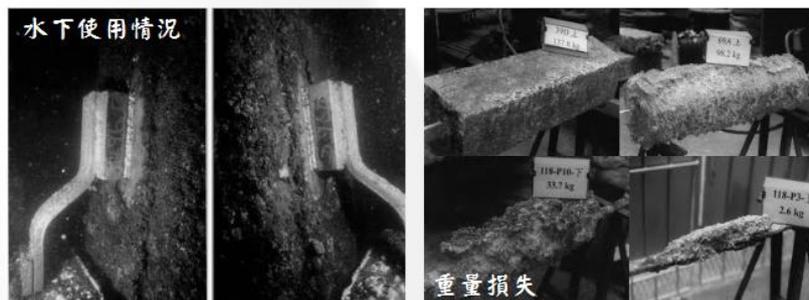
陰極防蝕屬電化學防蝕，多選用高活性金屬(如鋅、鋁等作為陽極材料，鑲接於銅板(管)樁上，陽極金屬將被消耗形成保護電位差，使陰極銅板(管)樁達防蝕功效。

犧牲鋁陽極使用與消耗 (原160公斤, 25年保護)

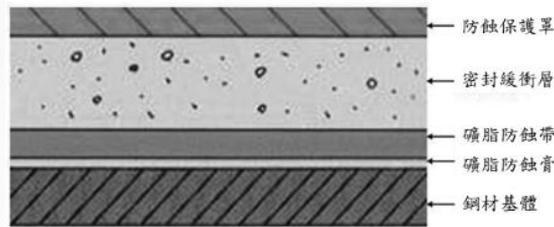
復層礦脂包覆防蝕(Petrolatum Tape and Covering system, PTC)

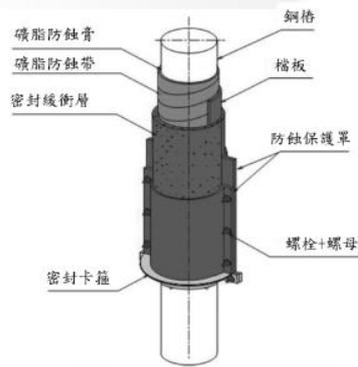
鋼格包覆防蝕技術結構示意圖

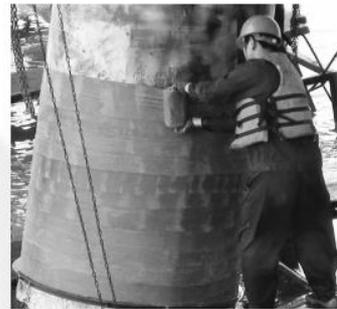
礦脂防蝕帶纏繞施作

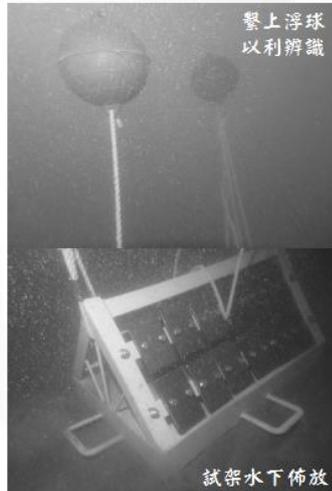
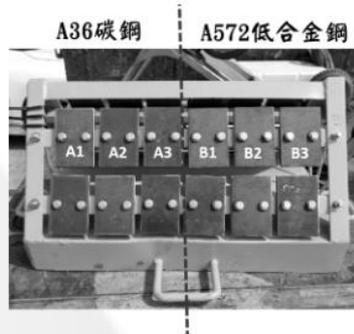
金屬水下暴露試驗規劃

A36碳鋼 / A572低合金鋼

- 106年度金屬試片回收(彰化#1)
- 107年4月14日拋放
- 107年6月30日回收

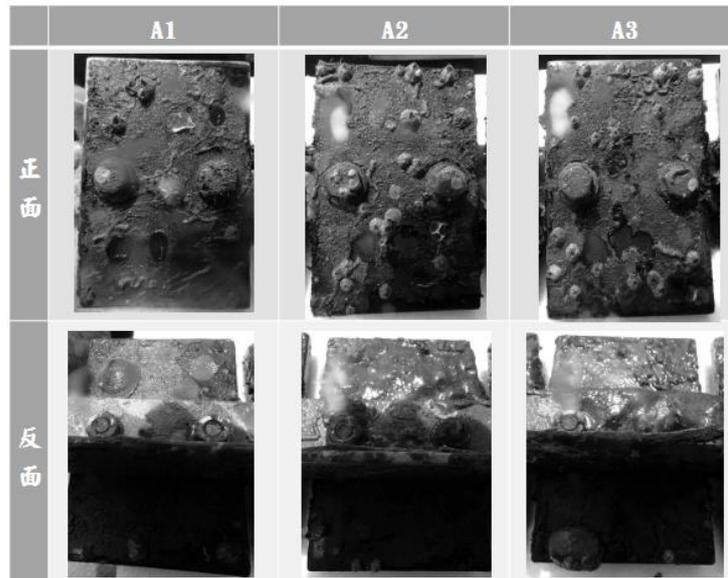
A36碳鋼現地採集記錄

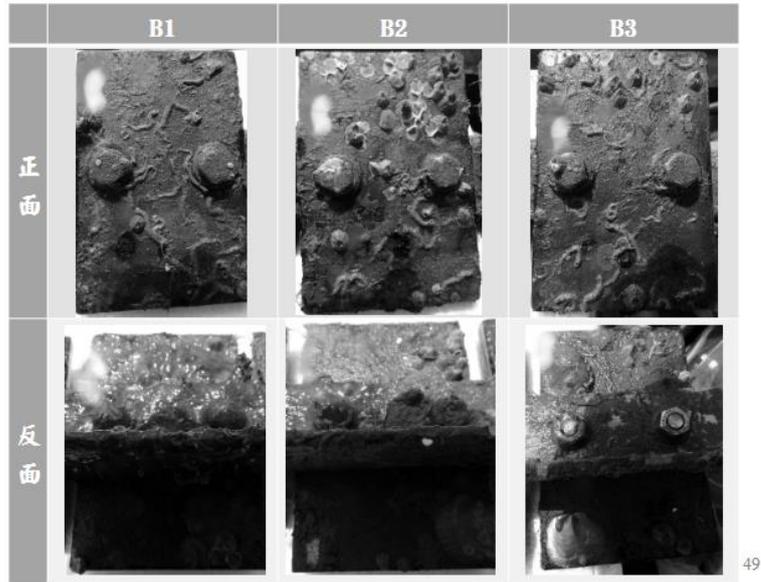
A572低合金鋼現地採集記錄

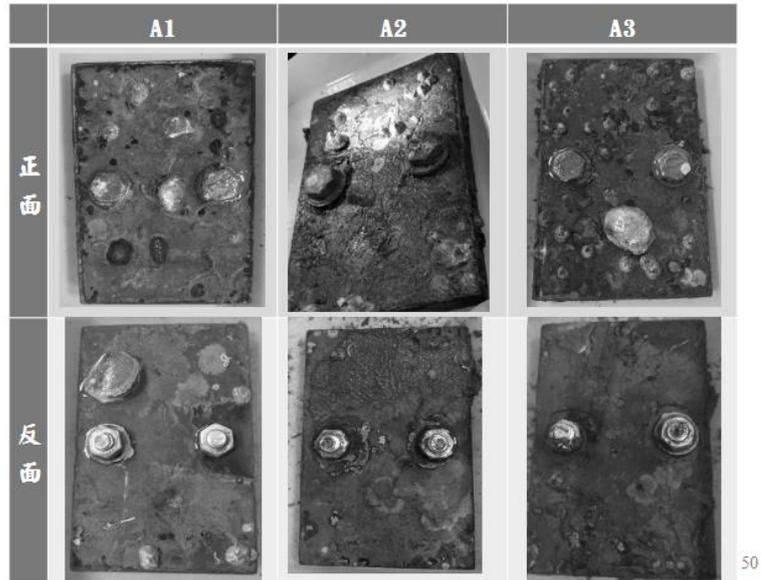
A36碳鋼研究調查記錄

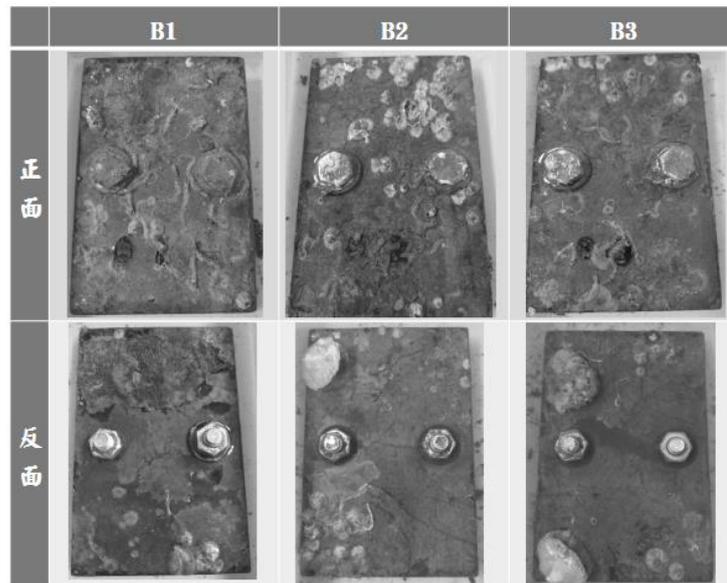
A572低合金鋼研究調查記錄

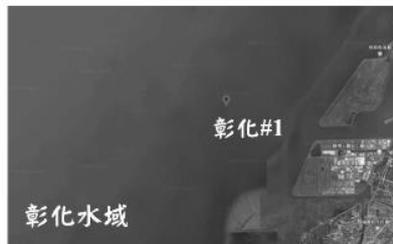
金屬試片附著生物調查分析

試片材質：A36碳鋼/A572低合金鋼
暴露時間：約2.5月
(107.04.14~ 107.06.30)

兩試片所觀察到的附著生物種類相似

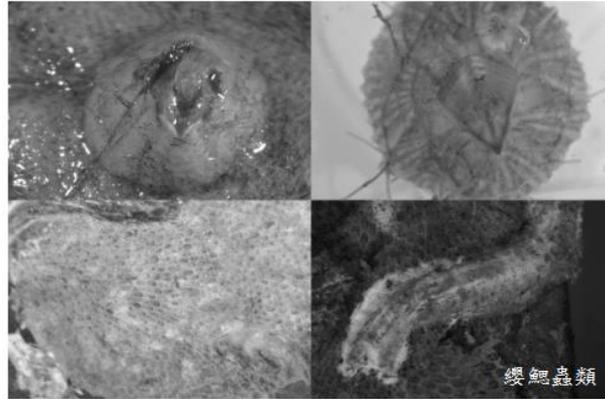
金屬試片附着生物調查分析

膜孔苔蟲科和*Amathia verticillata*
可附着在藤壺、貝類和多毛類的鈣化殼上

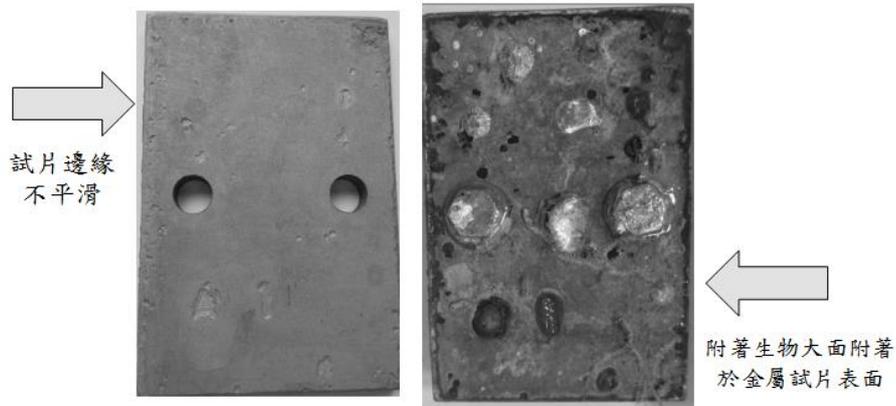
彰化海域金屬試片腐蝕速率

A1金屬試片之附着生物量並無顯著高於A2及A3，
由此可知，附着生物並非影響A1金屬試片腐蝕之主要成因。

推測可能因外力碰撞衝擊、磨損所導致

試片編號	A36碳鋼			A572低合金鋼		
	A1	A2	A3	B1	B2	B3
原始重量(g)	1148.1	1137.8	1155.9	1138.2	1142.6	1143.9
試驗後重量(g)	1124.9	1127.1	1145.3	1126.0	1131.4	1132.3
重量變化(g)	23.2	10.7	10.6	12.2	11.2	11.6
表面積(cm ²)	350	350	350	350	350	350
密度(g/cm ³)	7.8	7.8	7.8	7.8	7.8	7.8
腐蝕速率(mm/yr)	0.408	0.188	0.186	0.215	0.197	0.204
腐蝕速率(μm/yr)	407.9	188.1	186.4	214.5	196.9	204.0

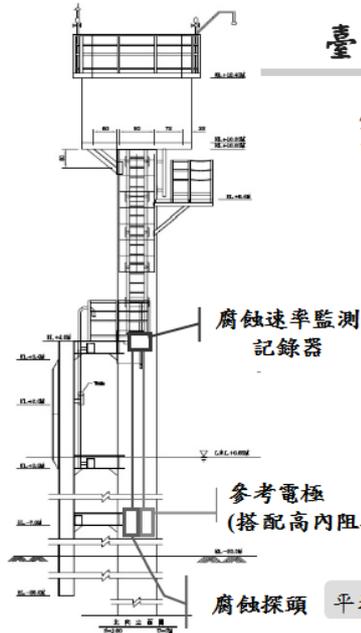
臺中港區基樁腐蝕監測系統規劃

臺中港海氣象觀測樁防蝕系統規劃所需之儀器包含：

- 腐蝕速率監測記錄器
- 高內阻抗數位電表、參考電極
- 腐蝕探頭

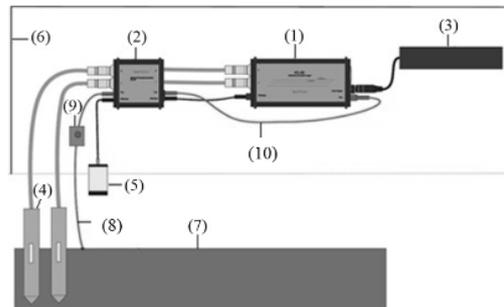
腐蝕速率監測記錄器示意圖

(Metricorr ICL-02i)

(1)	記錄器	(6)	防水測箱或防水保護盒
(2)	擴充瞬間保護模組	(7)	結構物(氣象觀測樁)
(3)	電池或電源	(8)	測試引線
(4)	腐蝕試片	(9)	訊號傳輸器
(5)	參考電極	(10)	訊號傳輸線
