金屬材料腐蝕環境調查研究 (1/2)

交通部運輸研究所

中華民國 105 年 5 月

著 者：羅建明、陳桂清、柯正龍

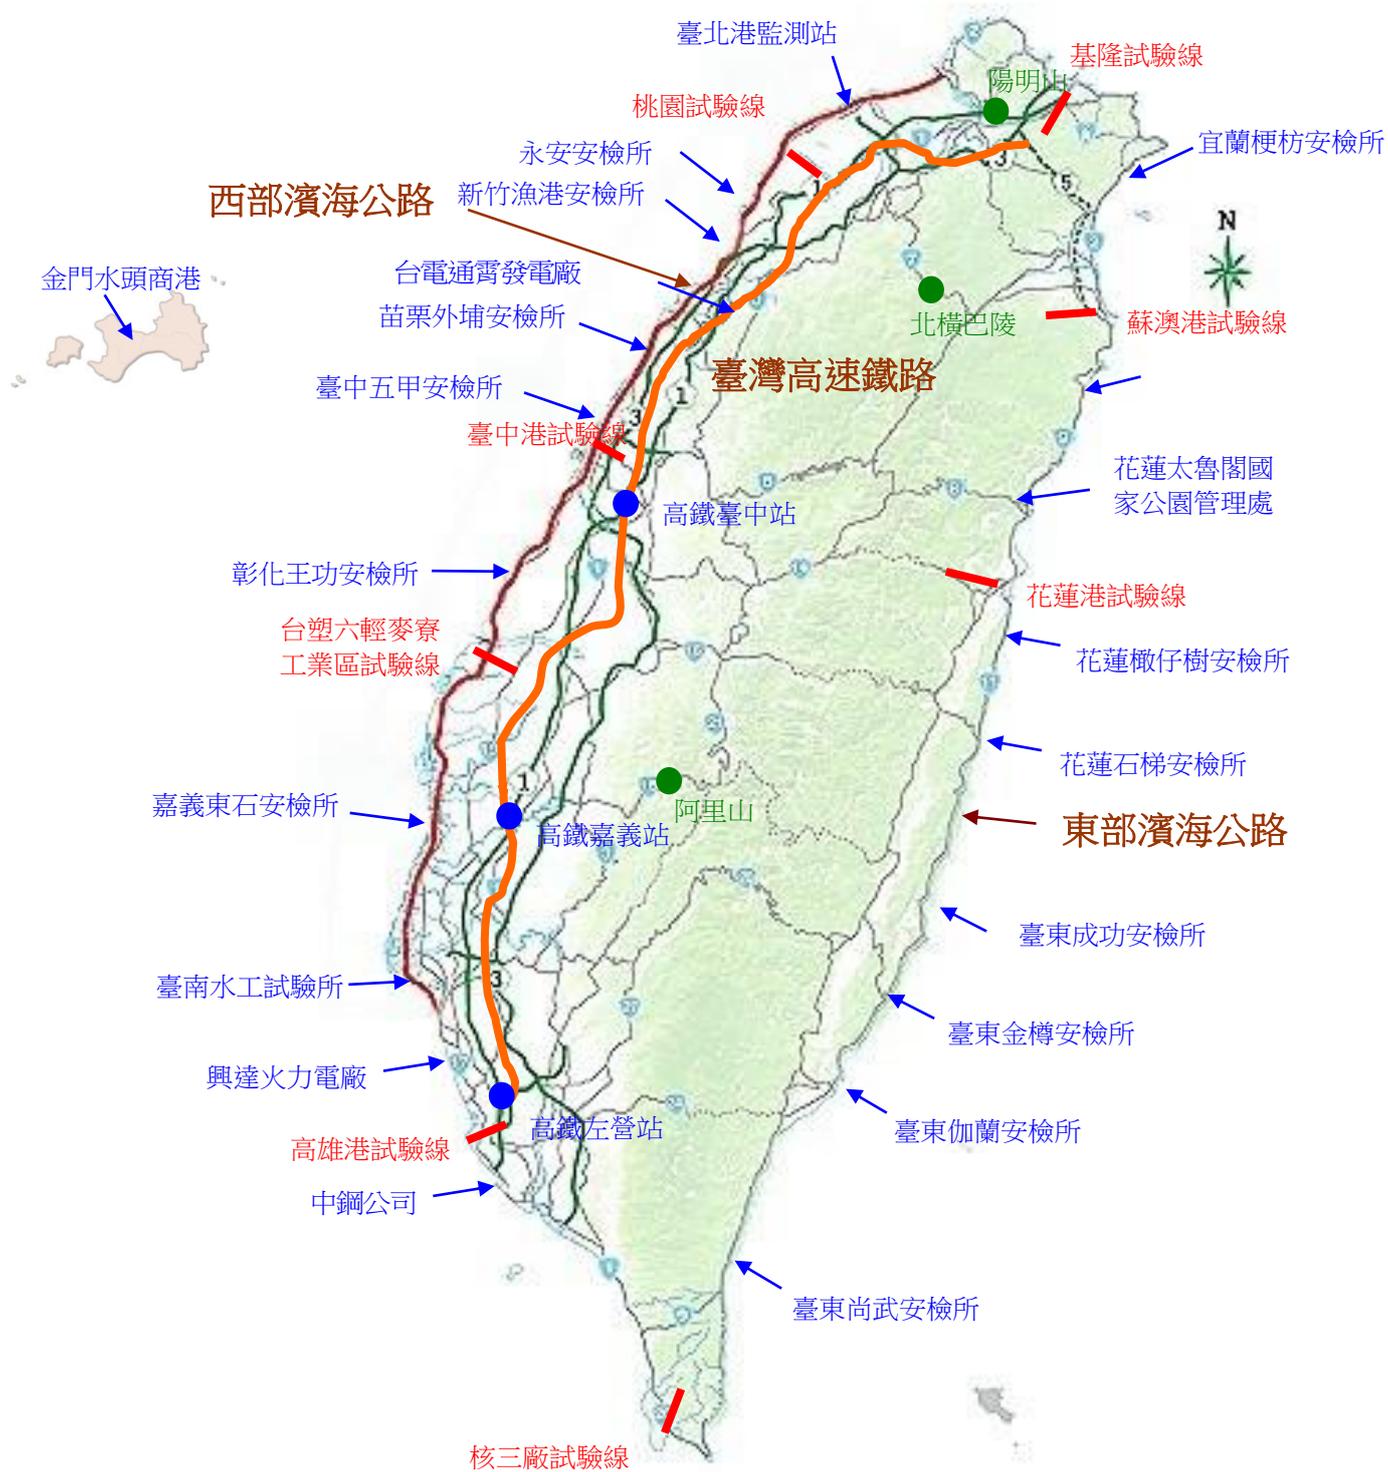
圖 3.2 氣鹽沉積速率調查位置

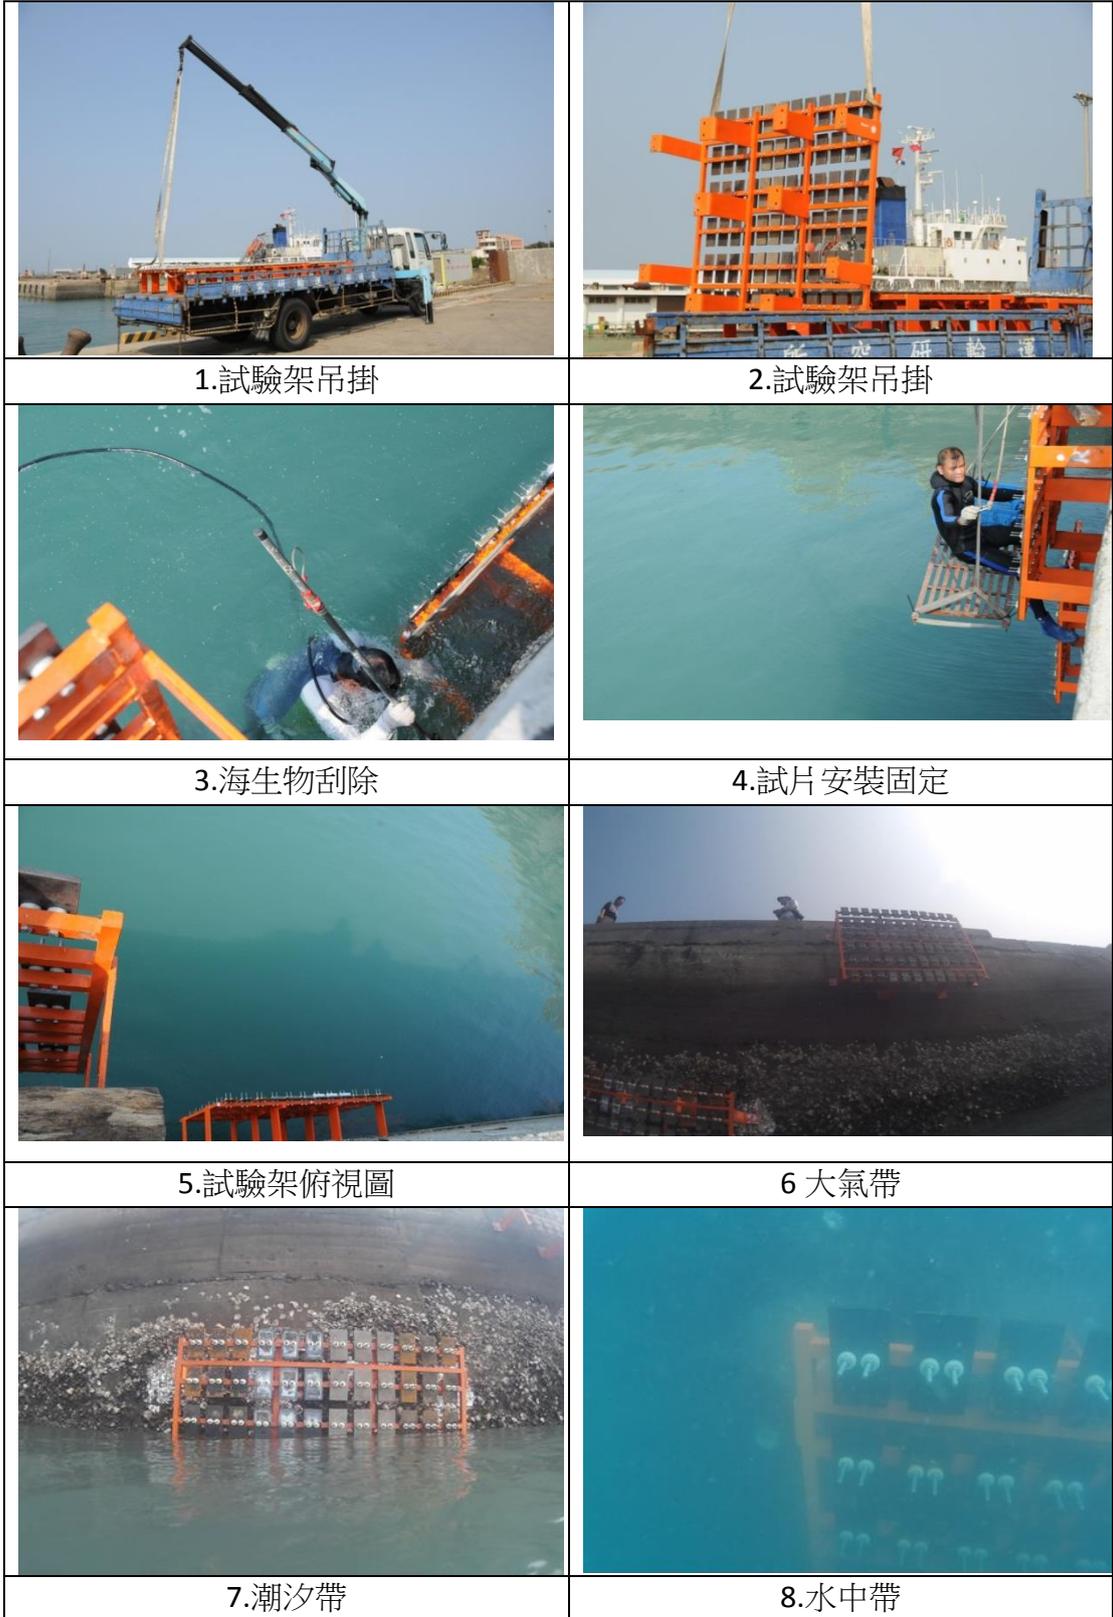
圖 5.3 臺中港水下金屬曝露試驗架安裝

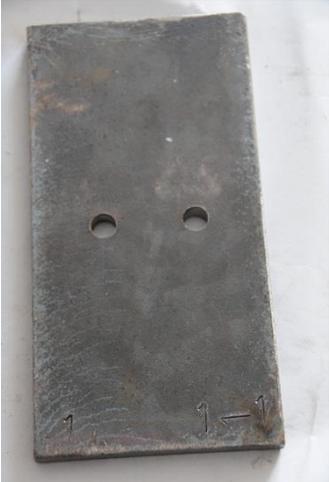
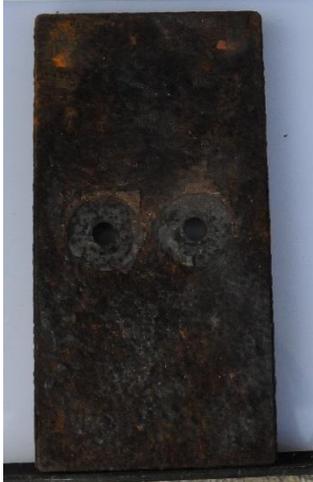
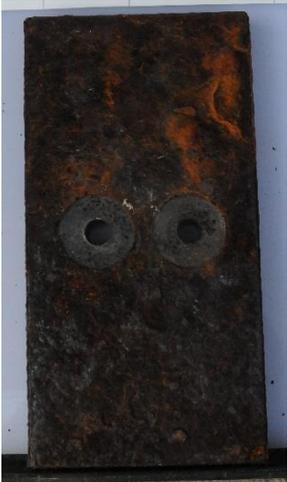
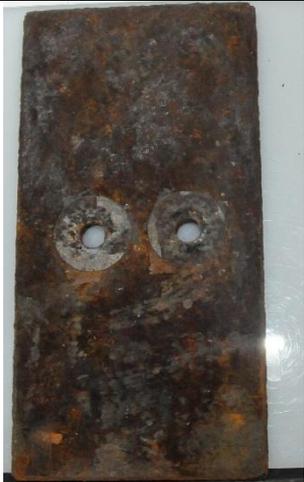
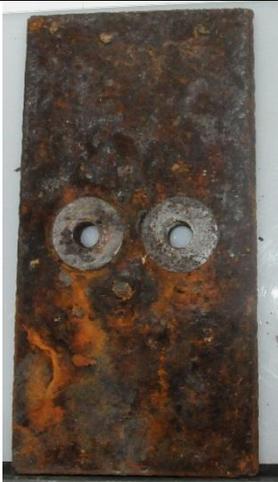
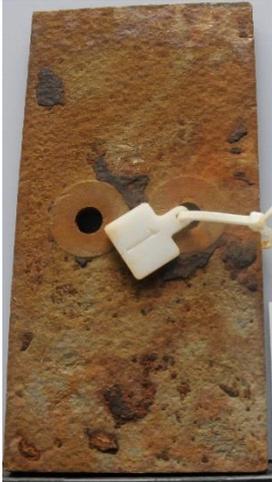
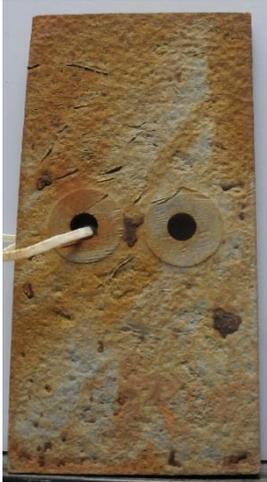
材質:鋼材 SM490A 代號: 1-1-1		第 1 年取樣後向光面	第 1 年取樣後背光面
原始重量(g)	1852

腐蝕後實際重量(g)	1672		
重量變化(g)	180		
表面積(cm ²)	472		
密度(g/cm ³)	7.85		
腐蝕速率(mm/year)	0.4607		
腐蝕速率(μm/year)	460.7		
		第 1 年清洗前向光面	第 1 年清洗前背光面

第 1 年清洗後向光面	第 1 年清洗後向光面

圖 5.8 臺中港區大氣帶 SM490A 金屬試驗分析結果(1 年期)

本研究為長期水下曝放試驗，定期採集不同地點、位置、金屬材料試片之附著海生物樣本現場進行拍照，以了解附著海生物之種類差異，期能完整了解各港附著海生物之種類與變化，進而建置於水下腐蝕資料庫之展示。本年度初步將臺中港最初曝放及經過 1 年曝放後於不同位置(大氣帶、潮汐帶、水中帶)及向光面、背光面之金屬外觀變化與金屬材料原始數據，如圖 5.8 至圖 5.16 所示。

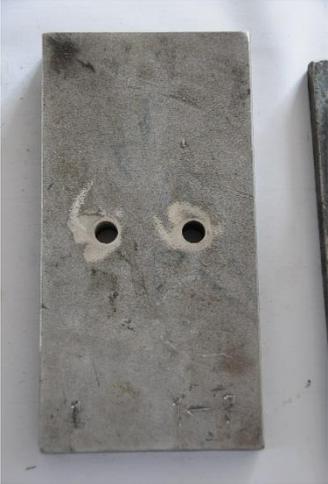
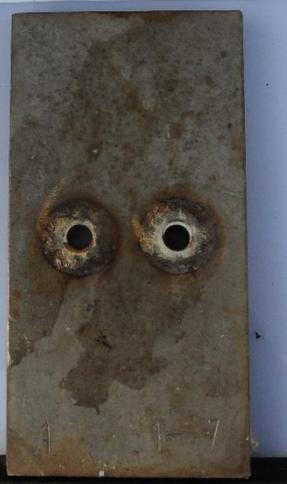
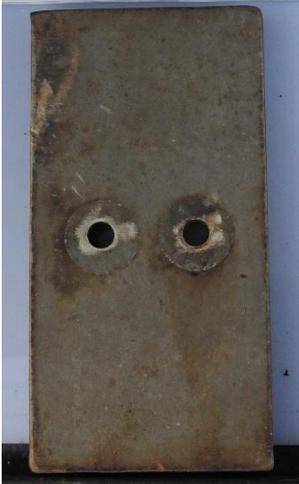
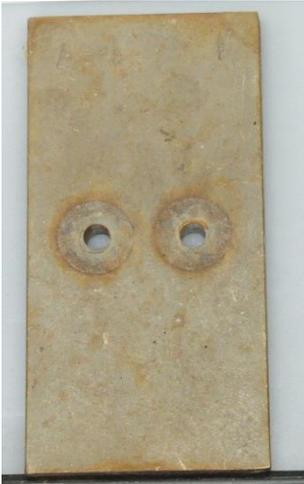
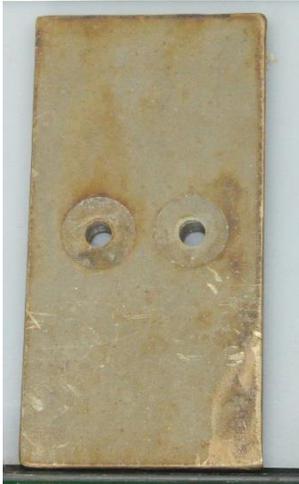
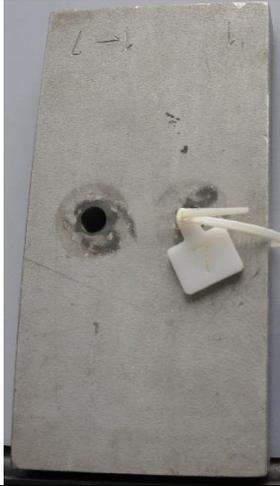
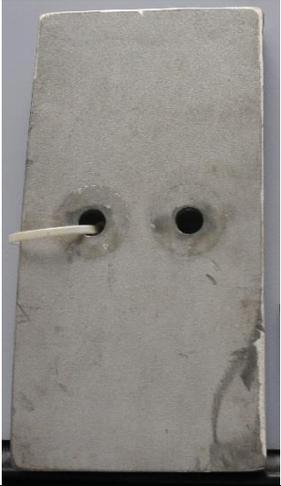
<p>材質:鋼材 SS316L 代號: 1-1-7</p>	<p>第 1 年取樣後向光面</p>	<p>第 1 年取樣後背光面</p>

原始重量(g)	3286	腐蝕後實際重量(g)	3286	重量變化(g)	0	表面積(cm ²)	520	密度(g/cm ³)	7.85	腐蝕速率(mm/year)	0.0003	腐蝕速率(μm/year)	0.3

<p>第 1 年清洗後向光面</p>	<p>第 1 年清洗後向光面</p>

圖 5.9 臺中港區大氣帶 SS316L 金屬試驗分析結果(1 年期)

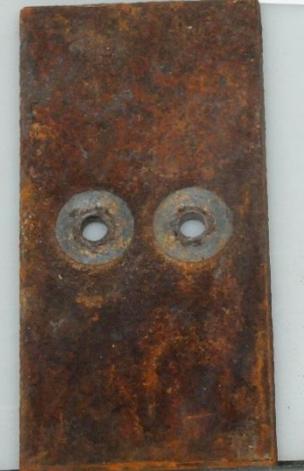
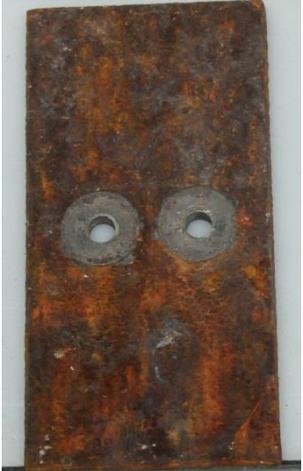
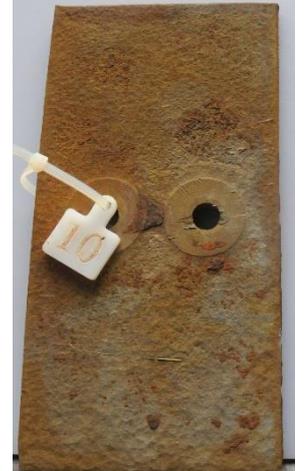
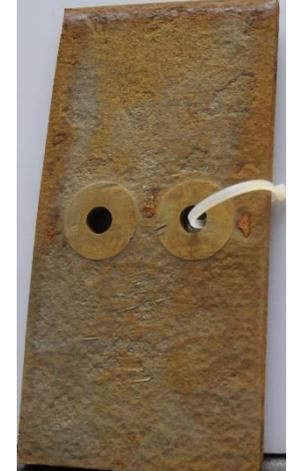
圖 5.10 臺中港區大氣帶 SS400 金屬試驗分析結果(1 年期)

原始重量(g)	1523															
腐蝕後實際重量(g)	1346															
重量變化(g)	177															
表面積(cm ²)	460															
密度(g/cm ³)	7.85															
腐蝕速率(mm/year)	0.4665															
腐蝕速率(μm/year)	466.5															
	<p>第 1 年清洗前向光面</p>	<p>第 1 年清洗前背光面</p>

<p>第 1 年清洗後向光面</p>	<p>第 1 年清洗後向光面</p>

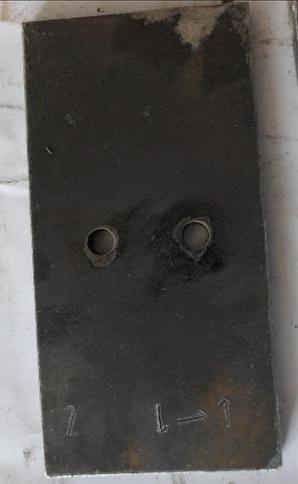
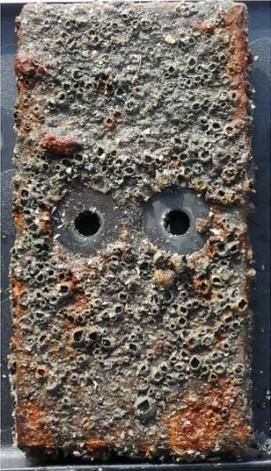
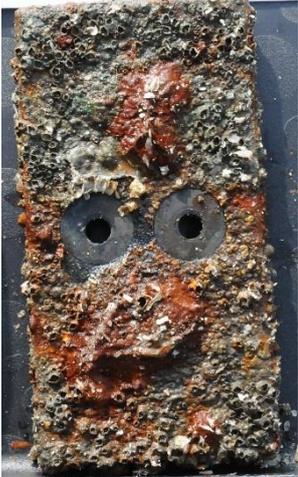
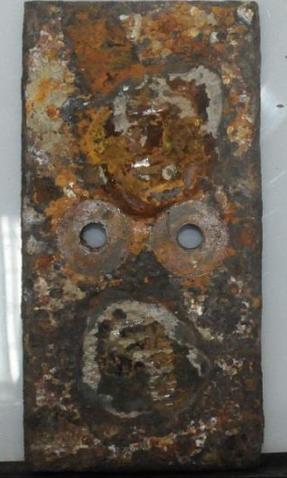
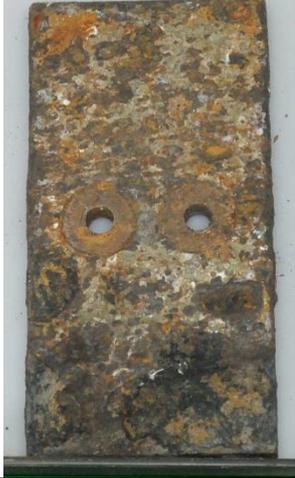
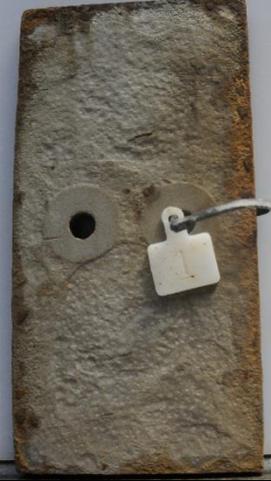
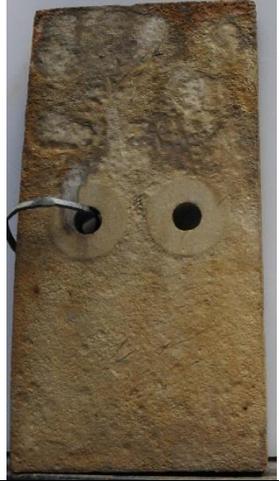
圖 5.11 臺中港區潮汐帶 SM490A 金屬試驗分析結果(1 年期)

<p>材質:鋼材 SM490A 代號: 2-1-1</p>	<p>第 1 年取樣後向光面</p>	<p>第 1 年取樣後背光面</p>

原始重量(g)	1851	腐蝕後實際重量(g)	1674	重量變化(g)	177	表面積(cm ²)	472	密度(g/cm ³)	7.85	腐蝕速率(mm/year)	0.4544	腐蝕速率(μm/year)	454.4

原始重量(g)	1851															
腐蝕後實際重量(g)	1674															
重量變化(g)	177															
表面積(cm ²)	472															
密度(g/cm ³)	7.85															
腐蝕速率(mm/year)	0.4544															
腐蝕速率(μm/year)	454.4															
	<p>第 1 年清洗前向光面</p>	<p>第 1 年清洗前背光面</p>

<p>第 1 年清洗後向光面</p>	<p>第 1 年清洗後向光面</p>

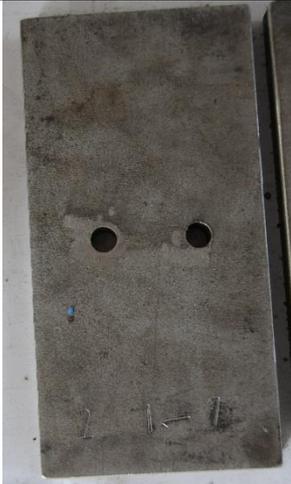
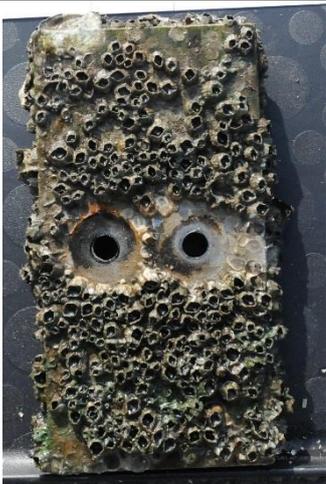
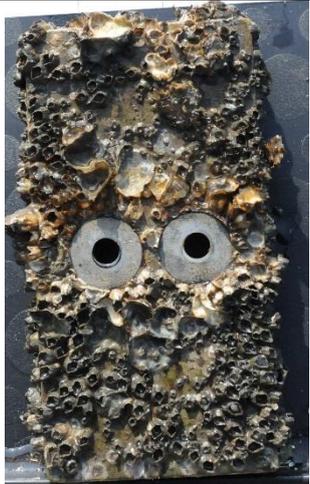
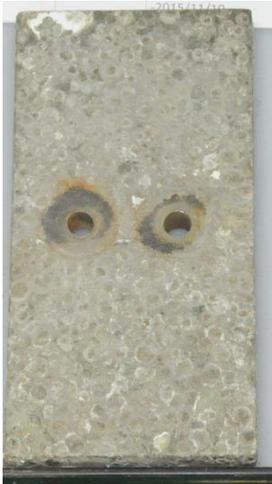
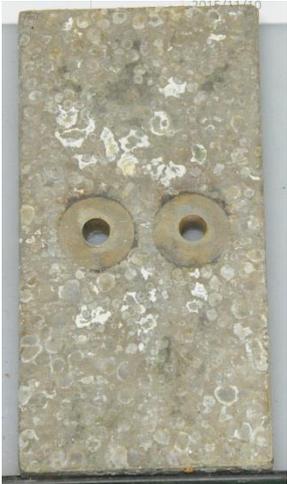
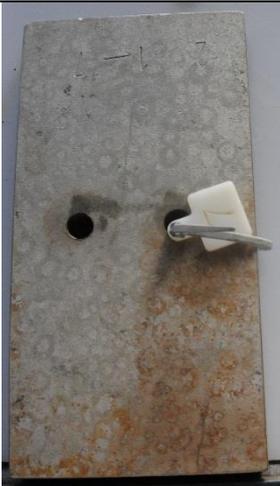
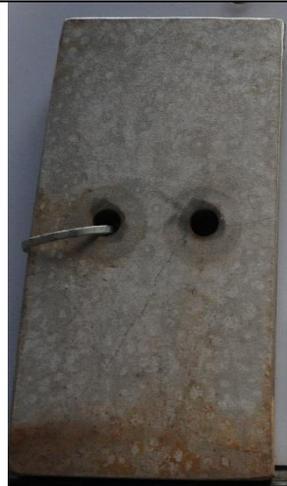
圖 5.12 臺中港區潮汐帶 SS316L 金屬試驗分析結果(1 年期)

<p>材質:鋼材 SS316L 代號: 2-1-7</p>	<p>第 1 年取樣後向光面</p>	<p>第 1 年取樣後背光面</p>

原始重量(g)	3282	腐蝕後實際重量(g)	3282	重量變化(g)	---	表面積(cm ²)	520	密度(g/cm ³)	7.85	腐蝕速率(mm/year)	---	腐蝕速率(μm/year)	---

原始重量(g)	3282															
腐蝕後實際重量(g)	3282															
重量變化(g)	---															
表面積(cm ²)	520															
密度(g/cm ³)	7.85															
腐蝕速率(mm/year)	---															
腐蝕速率(μm/year)	---															
	<p>第 1 年清洗前向光面</p>	<p>第 1 年清洗前背光面</p>

<p>第 1 年清洗後向光面</p>	<p>第 1 年清洗後向光面</p>

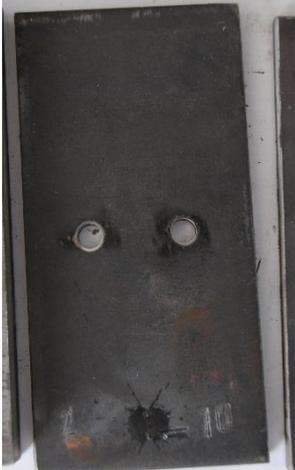
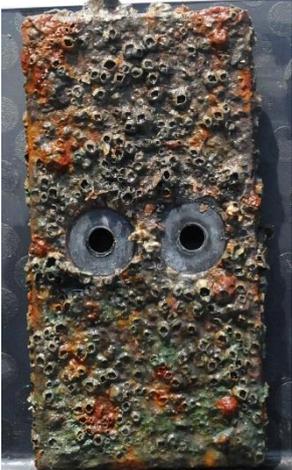
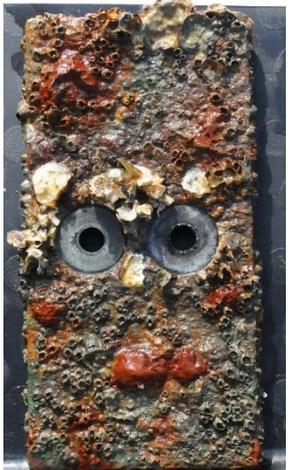
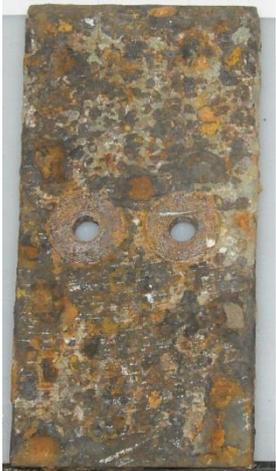
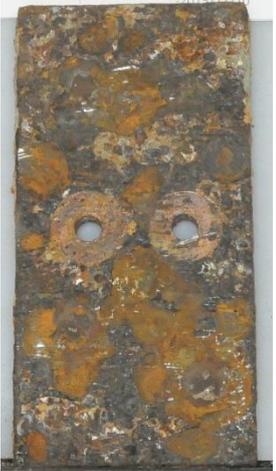
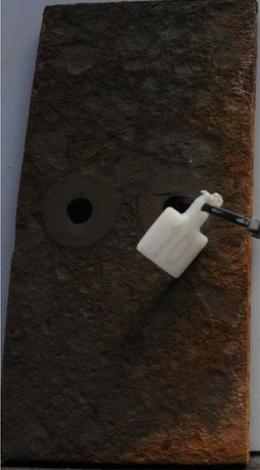
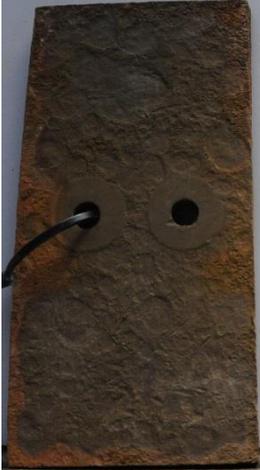
圖 5.13 臺中港區潮汐帶 SS400 金屬試驗分析結果(1 年期)

<p>材質:鋼材 SS400 代號: 2-1-10</p>	<p>第 1 年取樣後向光面</p>	<p>第 1 年取樣後背光面</p>

原始重量(g)	1539	腐蝕後實際重量(g)	1400	重量變化(g)	139	表面積(cm ²)	460	密度(g/cm ³)	7.85	腐蝕速率(mm/year)	0.3664	腐蝕速率(μm/year)	366.4

原始重量(g)	1539															
腐蝕後實際重量(g)	1400															
重量變化(g)	139															
表面積(cm ²)	460															
密度(g/cm ³)	7.85															
腐蝕速率(mm/year)	0.3664															
腐蝕速率(μm/year)	366.4															
	<p>第 1 年清洗前向光面</p>	<p>第 1 年清洗前背光面</p>

<p>第 1 年清洗後向光面</p>	<p>第 1 年清洗後向光面</p>

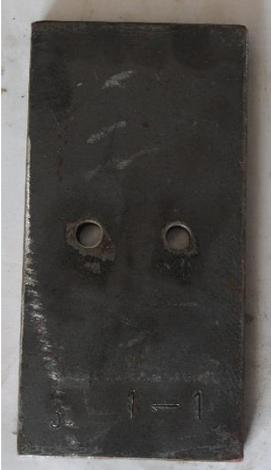
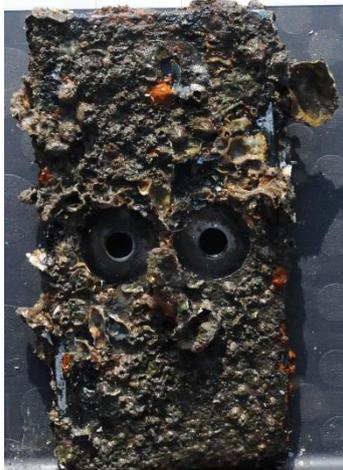
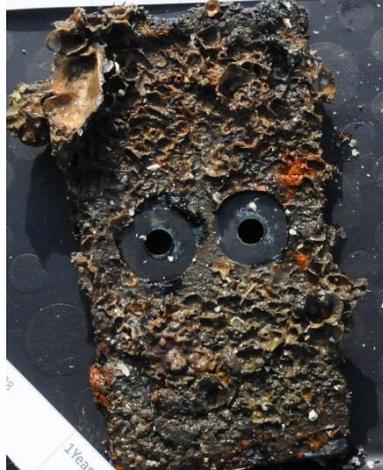
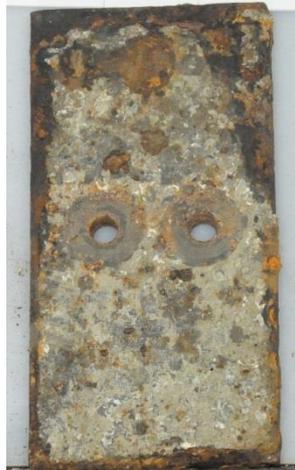
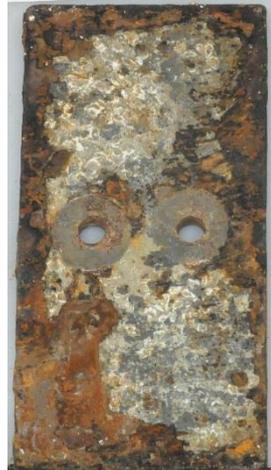
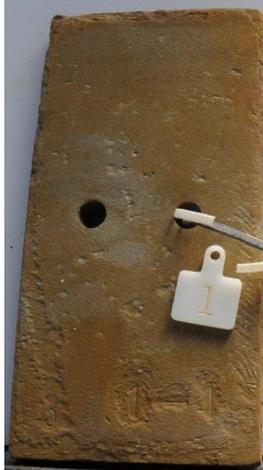
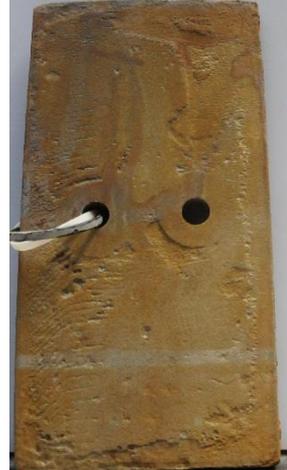
圖 5.14 臺中港區水中帶 SM490A 金屬試驗分析結果(1 年期)

<p>材質:鋼材 SM490A 代號: 3-1-1</p>	<p>第 1 年取樣後向光面</p>	<p>第 1 年取樣後背光面</p>

原始重量(g)	1859	腐蝕後實際重量(g)	1786	重量變化(g)	73	表面積(cm ²)	472	密度(g/cm ³)	7.85	腐蝕速率(mm/year)	0.1883	腐蝕速率(μm/year)	188.3

原始重量(g)	1859															
腐蝕後實際重量(g)	1786															
重量變化(g)	73															
表面積(cm ²)	472															
密度(g/cm ³)	7.85															
腐蝕速率(mm/year)	0.1883															
腐蝕速率(μm/year)	188.3															
	<p>第 1 年清洗前向光面</p>	<p>第 1 年清洗前背光面</p>

<p>第 1 年清洗後向光面</p>	<p>第 1 年清洗後向光面</p>

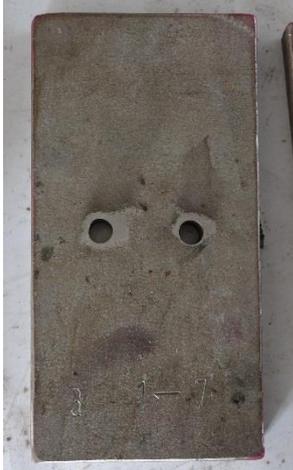
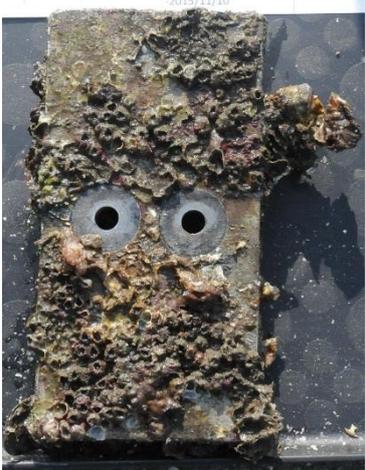
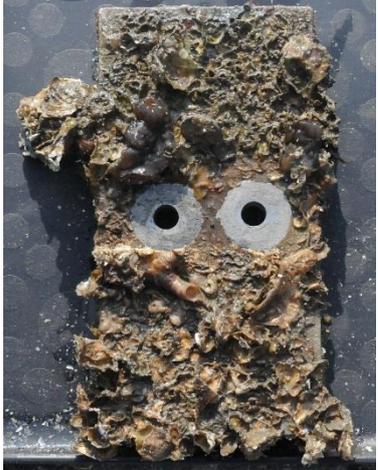
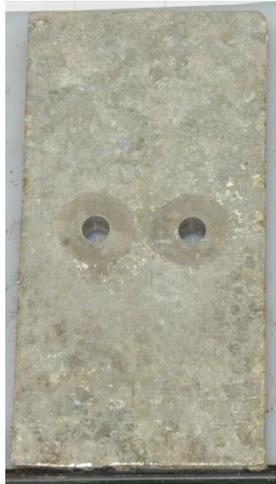
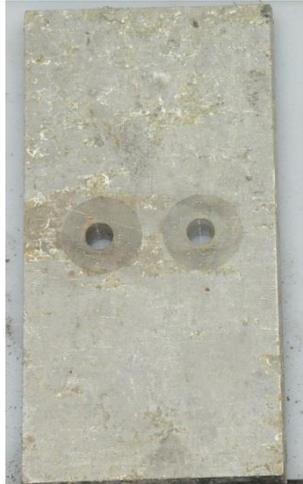
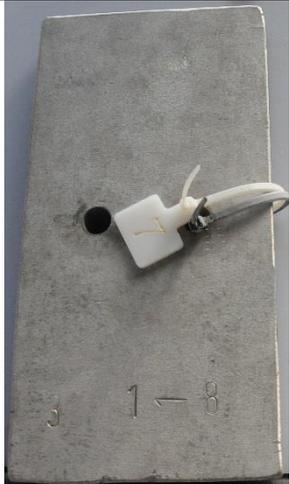
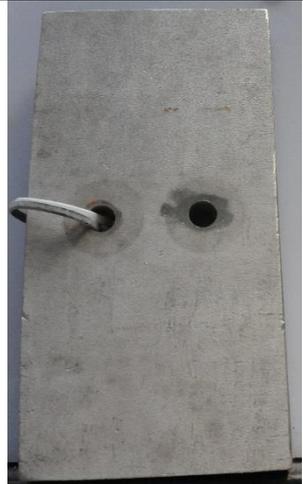
圖 5.15 臺中港區水中帶 SS316L 金屬試驗分析結果(1 年期)

<p>材質:鋼材 SS316L 代號: 3-1-7</p>	<p>第 1 年取樣後向光面</p>	<p>第 1 年取樣後背光面</p>

原始重量(g)	3295	腐蝕後實際重量(g)	3295	重量變化(g)	---	表面積(cm ²)	520	密度(g/cm ³)	7.85	腐蝕速率(mm/year)	---	腐蝕速率(μm/year)	---

原始重量(g)	3295															
腐蝕後實際重量(g)	3295															
重量變化(g)	---															
表面積(cm ²)	520															
密度(g/cm ³)	7.85															
腐蝕速率(mm/year)	---															
腐蝕速率(μm/year)	---															
	<p>第 1 年清洗前向光面</p>	<p>第 1 年清洗前背光面</p>

<p>第 1 年清洗後向光面</p>	<p>第 1 年清洗後向光面</p>

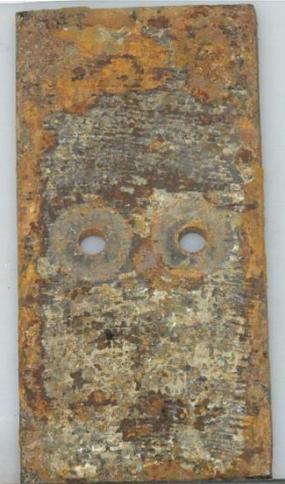
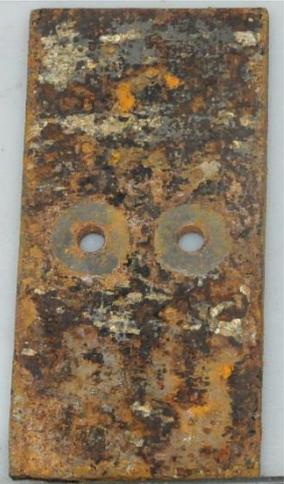
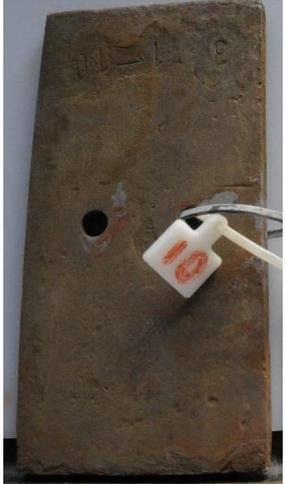
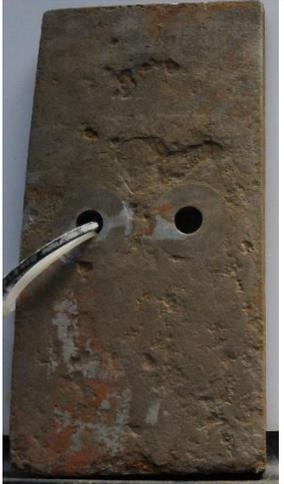
圖 5.16 臺中港區水中帶 SS400 金屬試驗分析結果(1 年期)

材質:鋼材 SS400 代號: 3-1-10	第 1 年取樣後向光面	第 1 年取樣後背光面

原始重量(g)	1533	腐蝕後實際重量(g)	1465	重量變化(g)	68	表面積(cm ²)	460	密度(g/cm ³)	7.85	腐蝕速率(mm/year)	0.1793	腐蝕速率(μm/year)	179.3

原始重量(g)	1533															
腐蝕後實際重量(g)	1465															
重量變化(g)	68															
表面積(cm ²)	460															
密度(g/cm ³)	7.85															
腐蝕速率(mm/year)	0.1793															
腐蝕速率(μm/year)	179.3															
	第 1 年清洗前向光面	第 1 年清洗前背光面

第 1 年清洗後向光面	第 1 年清洗後向光面
