# 山區道路易致災路段調查評估、 風險分析及監測預警管制技術之 研發(1/4)

交通部運輸研究所

中華民國 101 年 4 月

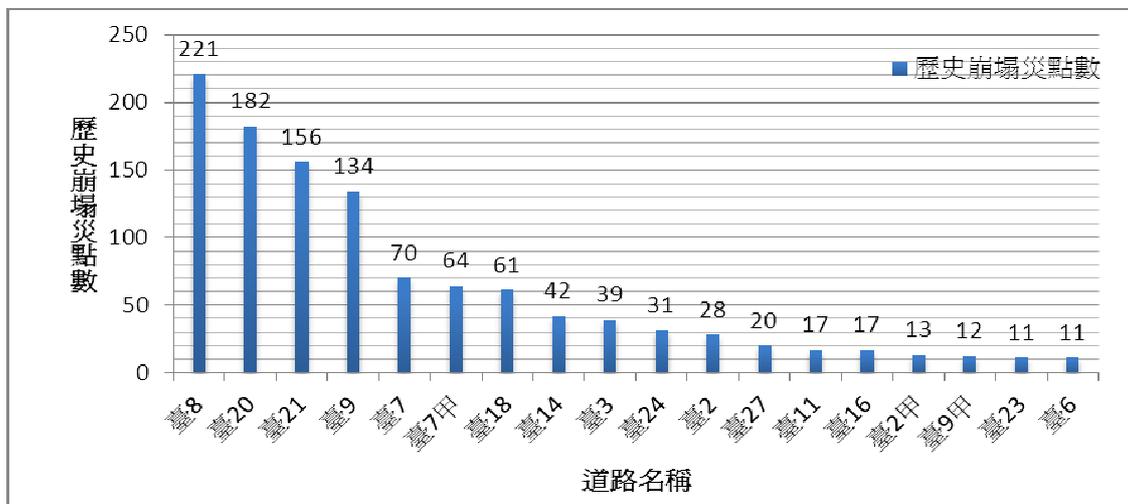
圖 2.1 道路邊坡災害歷史的災點統計

臺灣於 921 大地震後，地層滑動及山坡地土壤鬆動情形嚴重，加上近年來山坡地受到人為開發的破壞，導致山坡地水土保持措施喪失其功能，每遇豪雨極易造成土石流、山坡地滑動等災害。在民國 83~84 年歷經 9 個颱風及花蓮地震，發現省道公路護坡以駁坎破壞為多。於民國 86 年溫妮颱風、88 年 921 大地震及 89 年期間發生之地震統計，省、縣鄉道公路清除坍方及修整護坡駁坎等養護工程數量最多。一般而言，颱風或豪雨所造成之災損大部份皆集中於山區。依據國家災害防救科技中心整理歸納近年來經篩選去除非颱風豪雨所造成的道路崩塌事件，統計民國 89 至 96 年各道路歷史發生崩塌的災點數，如圖 2.1，為過去災點數超過 10 個以上的省道。

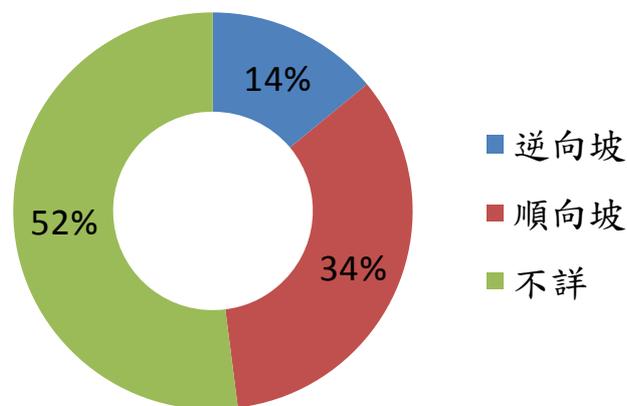
圖 2.2 地滑與地層傾斜方向關係之統計(楊佳勳，2001)

另一個重要的因子即地形，而褶皺將影響地形的發育，造成岩層傾斜及產生岩體之破裂面等。產生破裂面的原因很多，不論其成因為何，破裂面的發育對於邊坡的穩定性皆為負面的影響，如降低岩體強度、造成沉陷現象、提供滑動面、造成岩體破碎等。此外，開口將使水分容易進入岩體中，不但增加水壓，也加速了風化作用。岩層層面的位態常與邊坡坡面位態形成不同的坡型，包括順向坡、逆向坡與斜交坡，而不同坡型的邊坡其穩定程度並不相同，地滑數量與順、逆向坡關係如圖 2.2 所示。順向坡可能發生平面滑動，其坡度較緩，逆向坡可能發生落石，其坡度較陡。斜交坡一般而言，較為安全。

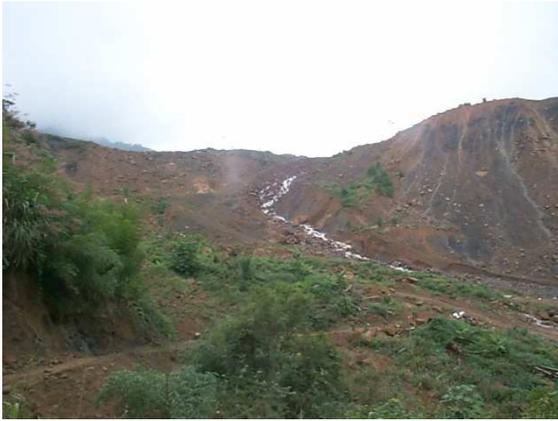
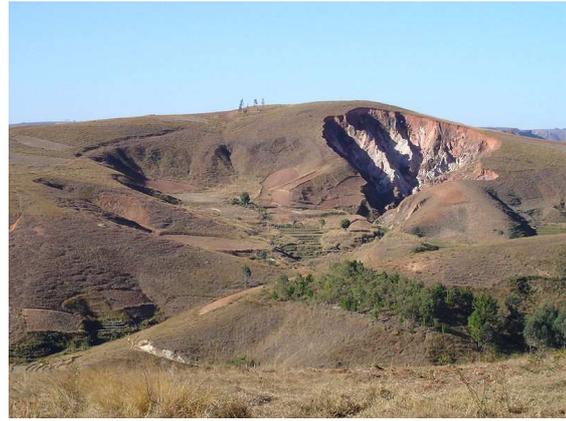
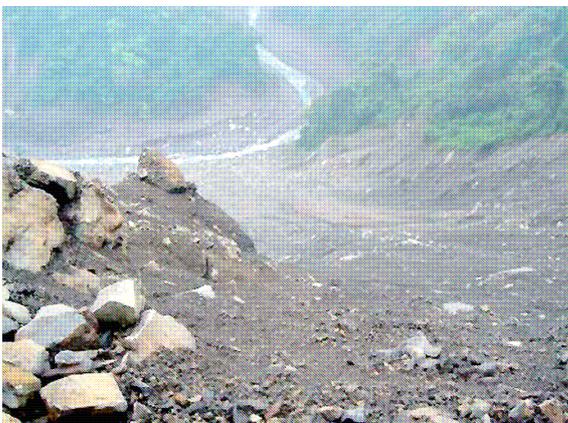
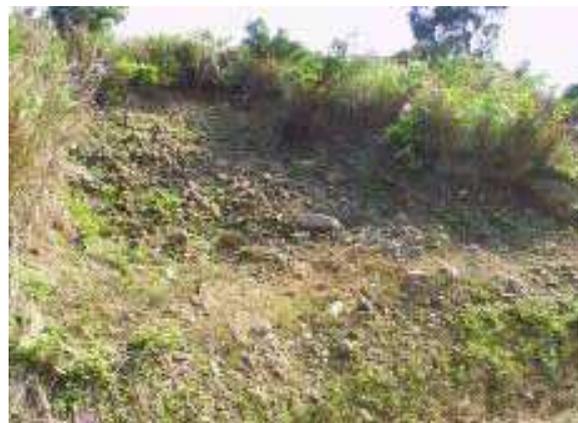
圖 2.3 水對邊坡造成各種破壞類型

破壞類型	破壞原因	主要特徵
漫地流造成 路基流失	<ul style="list-style-type: none"> <li>● 排水溝阻塞</li> <li>● 紐澤西護欄阻礙水流使水量集中造成沖蝕</li> </ul>	水流遇紐澤西護欄缺口時，路面大量逕流及傾洩而出，造成水力沖蝕，使路基留失。
地表沖蝕	<ul style="list-style-type: none"> <li>● 坡面植生不佳，岩石裸露</li> <li>● 上邊坡缺乏適當的排水系統</li> <li>● 坡趾無尾溝沖蝕破壞</li> </ul>	邊坡在雨水之沖蝕作用下形成沖蝕溝，若未適當處理，蝕溝延伸至坡趾造成坡面之坍塌。
向源侵蝕	<ul style="list-style-type: none"> <li>● 河床邊坡陡峭使水流速加大，侵蝕力增大，使下邊坡支撐力喪失，而逐階向上游侵蝕</li> </ul>	常發生於谷地，且為流水匯集之處，產生邊坡滑動的循環破壞模式，使谷地切割產生向源侵蝕。
凹岸沖蝕	<ul style="list-style-type: none"> <li>● 河川水流經凹岸（即供擊岸）時，流速加快，於凹岸地形成離心渦漩水流沖刷凹岸</li> </ul>	河川凹岸之路基遭河水沖刷，使得路基崩塌、路寬縮小，甚至因基礎淘刷，引起破壞的現象。
淺層滑動	<ul style="list-style-type: none"> <li>● 地下水位以上的邊坡因降雨入滲形成飽和浸潤帶，基質吸力因而降低、導致凝聚力折減並形成無限長邊坡之淺層滑動</li> </ul>	多發生於土層或岩土界面間，一般淺層破壞之深度不會超過三公尺破壞面平行於邊坡，一般可以無限長之邊坡破壞模式代表。

(a)地表沖蝕

(b)向源侵蝕

(c)凹岸沖蝕

(d)淺層滑動

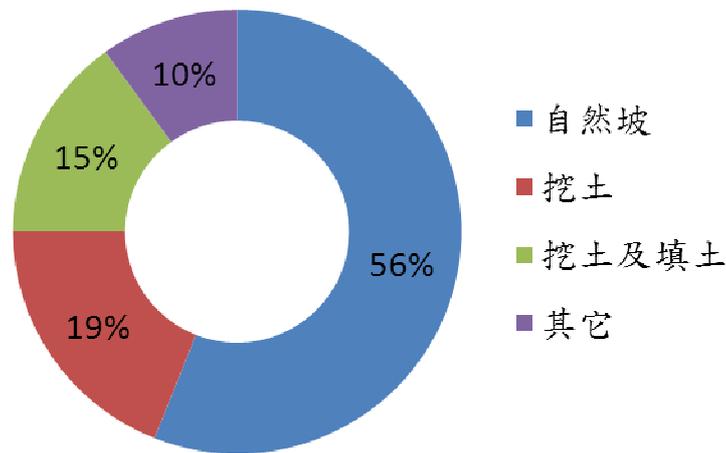
圖 2.4 邊坡崩塌的種類統計(楊智光，2002)

統計邊坡崩塌種類，如圖 2.4 所示。圖中顯示崩塌最多為自然邊坡

佔 56%，其次是挖土造成邊坡損壞佔 19%，另外不當挖填土佔了 15%，由統計數據知自然邊坡崩塌佔多數，與一般認為自然邊坡是最安全之理念不盡相同(楊智光，2002)。

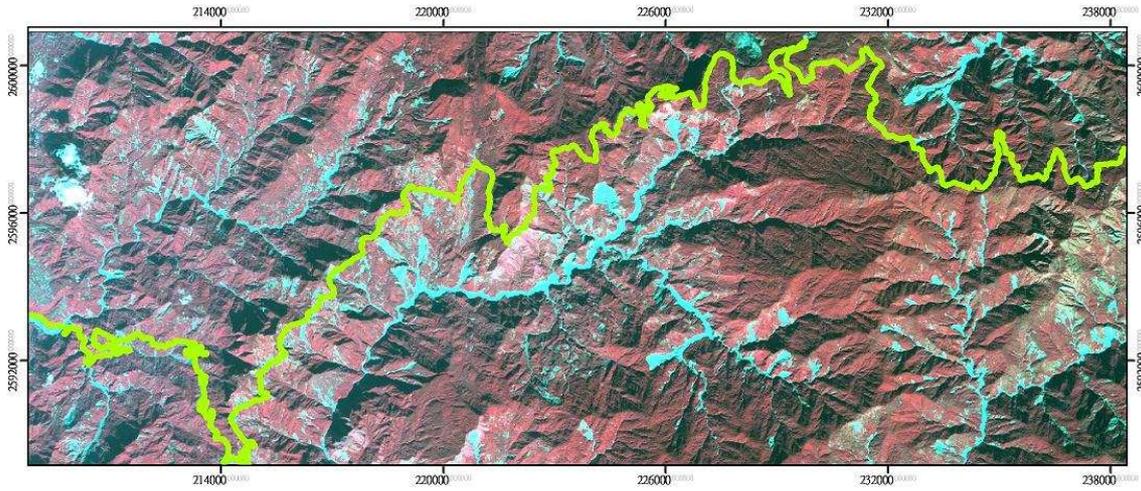
圖 2.5 臺 18 全線 SPOT 衛星影像圖

本計畫之研究範圍臺 18 線與臺 21 線，為構成玉山景觀公路之主要交通系統，為中部地區聯絡山區重要景點，在觀光運輸上扮演相當重要角色。故本研究選擇其中臺 18 線及臺 21 線作為分析對象，圖 2.5 與圖 2.6 分別為該兩線山區道路之衛星影像圖。

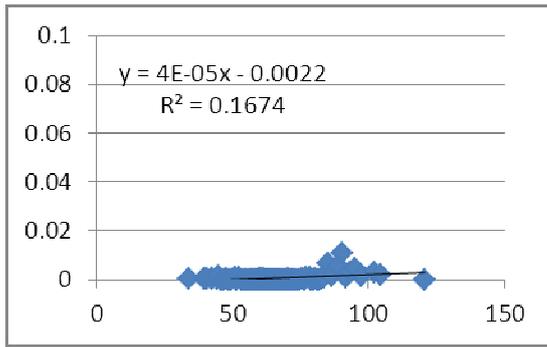
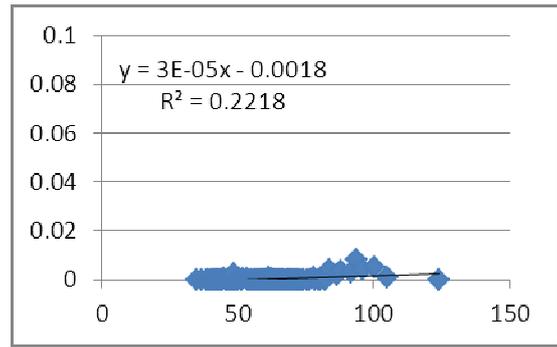
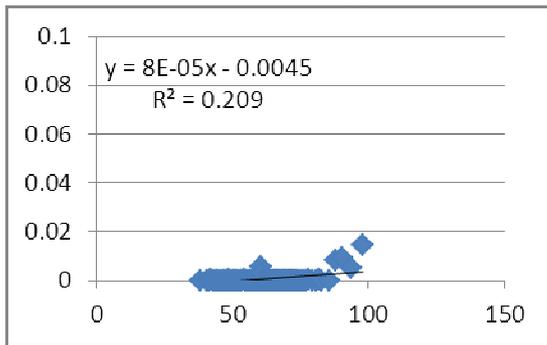
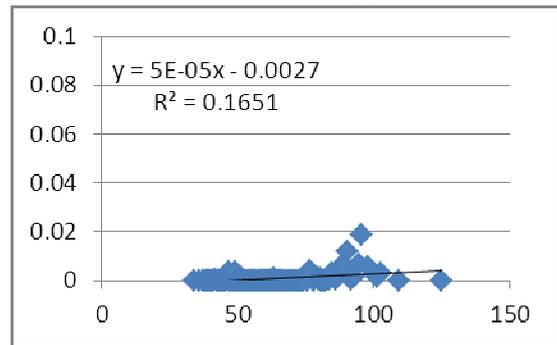
圖 2.12 第 1 級坡度之崩塌率(橫軸：降雨強度 mm)

本計畫初步選取各坡度分級及地盤分類進行組合，組合如表 2-5，將崩塌資料庫之數據進行分組，並分別以累積雨量及降雨強度作為驅動因子，統計其崩塌比例。例如，圖 2.12 表示為第 1 級坡度與 B~E 類地質之組合。以降雨強度作為驅動因子之崩塌比例，總計以降雨強度為驅動因子者之組合有 24 組，如圖 2.13~圖 2.18。以累積雨量為驅動因子者之組合有 24 組，如圖 2.19~圖 2.23。此一分組方法可適度表示驅動因子及內在環境條件等各種不同組合下之崩塌災害發生狀況，前述組合為初步選定之一，並非指為臺 18 線及臺 21 線僅此二種因子之

組合。上述分析顯見對於大規模災害，崩塌因子與坡度具有高度相關性，尤其對於第 3~4 級坡度( $15^{\circ}\sim 35^{\circ}$ )。不論對於降雨強度或累積雨量，皆顯示出崩塌率隨著驅動因子升高而提升。而根據地質之分類結果顯示，在此類大規模災害事件下，地質與崩塌之相關性則較不明顯，除 E 類(沉積層或軟泥層)多類屬於坡度較緩 1、2 級坡之外，其他皆有高致災之可能。

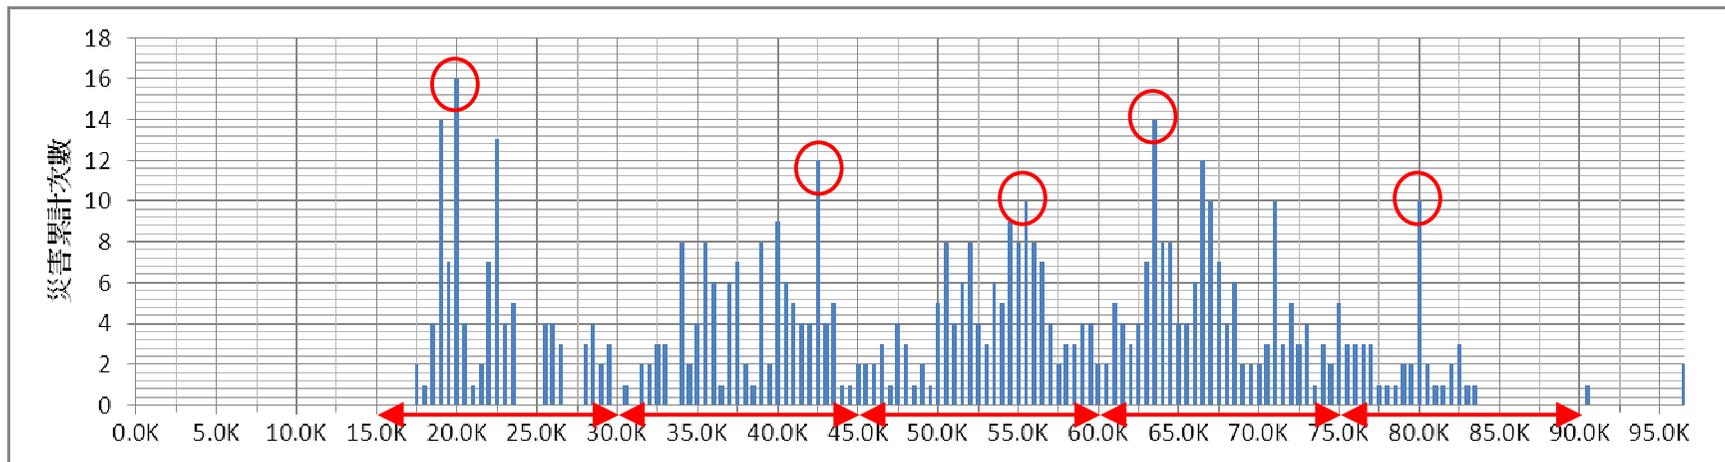
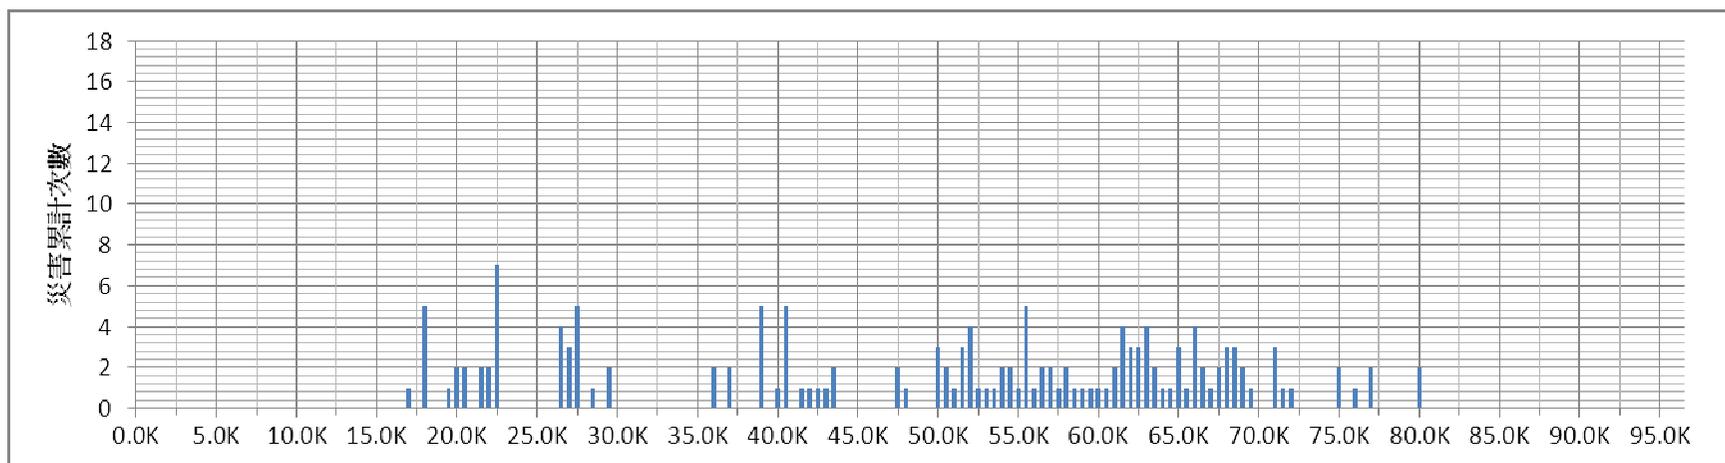
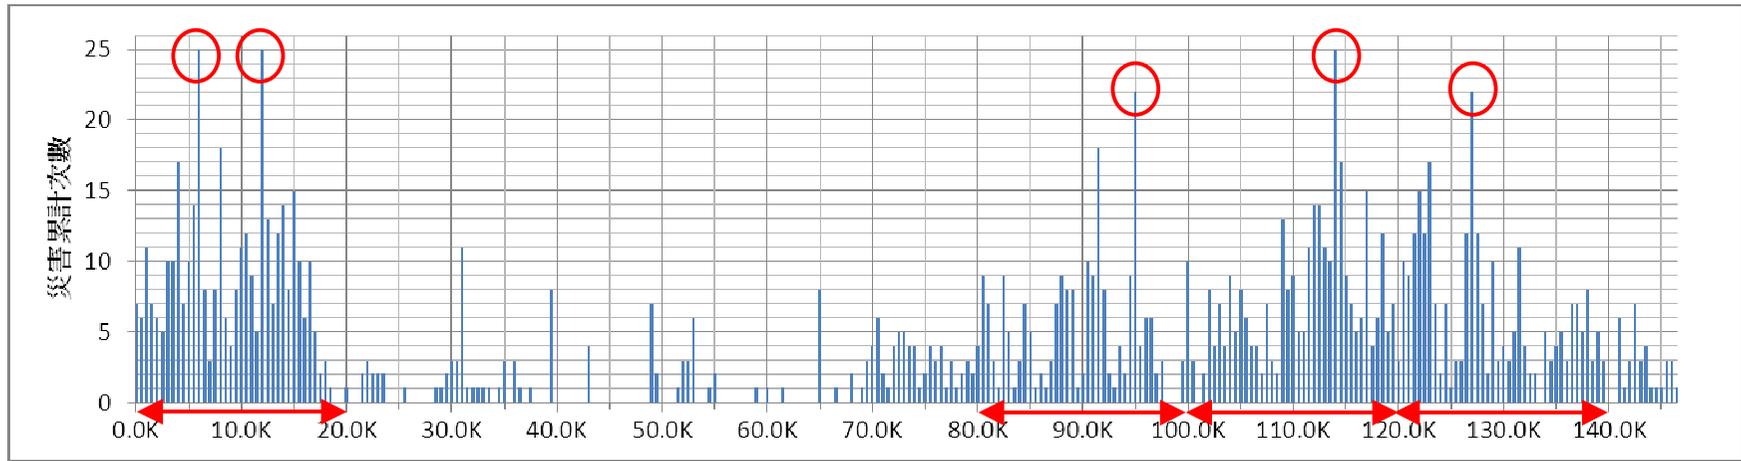
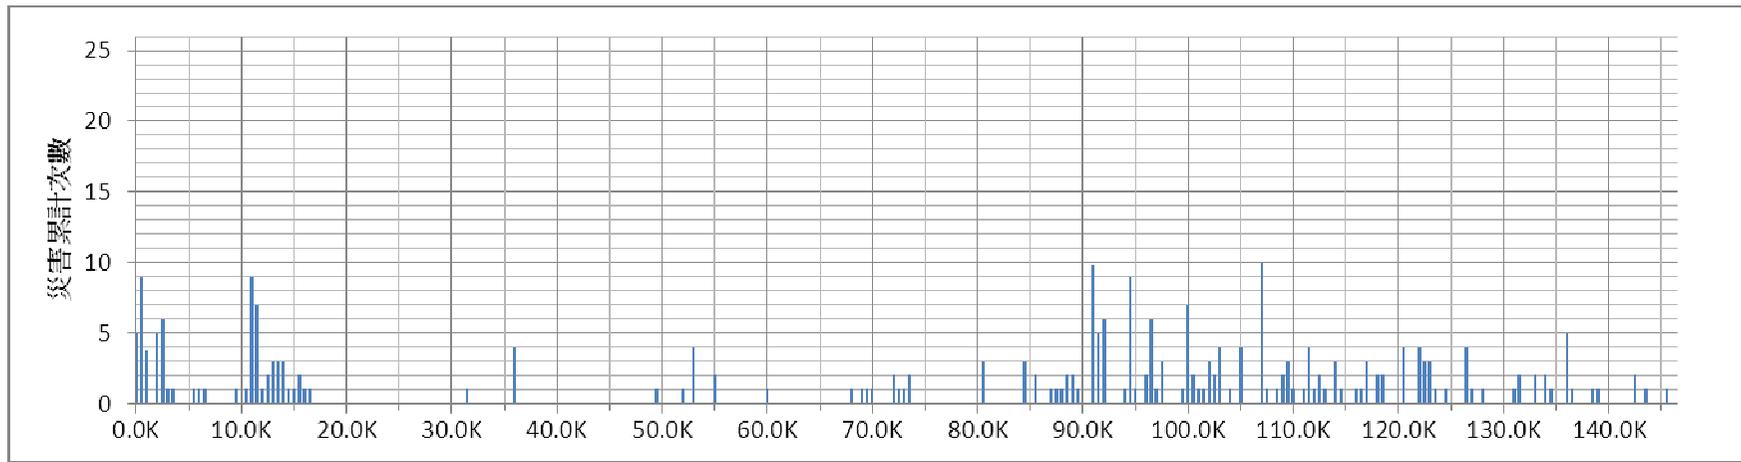
為了解臺 18 線與臺 21 線之易致災路段位置，本研究找出此二線道較高頻率之災害路段各切分為數個路段，於臺 18 線為 15K~30K、30K~45K、45K~60K、60K~75K 及 75K~90K，於臺 21 線為 0K~20K、80K~100K、100K~120K 及 120K~140K。各路段災害出現頻率較高的位置分別為臺 18 線之 20K、42.5K、55K、63.5K 以及 80K 處，臺 21 線之 6K、12K、95K、114K 以及 127K 處。

圖 2.24 臺 18 線右線道路災害累計次數圖

圖 2.25 臺 18 線左線道路災害累計次數圖

圖 2.26 臺 21 線右線道路災害累計次數圖

圖 2.27 臺 21 線左線道路災害累計次數圖

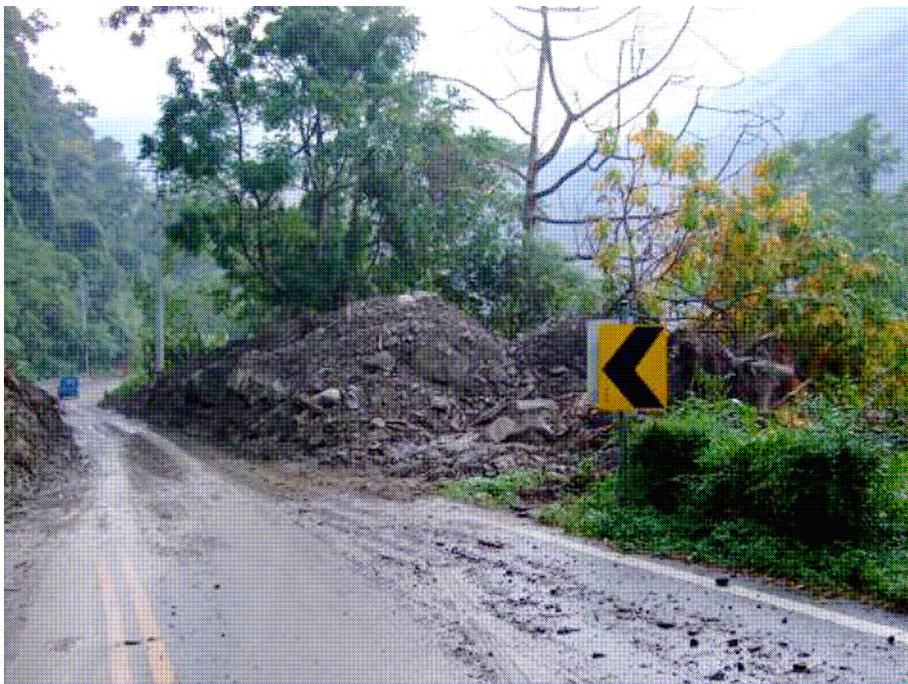
圖 2.28 山區道路災害類型-土石坍方

主要來自於上邊坡土體崩壞所造成之道路損壞事件，影響因素有道路邊坡坡度、地層條件及降雨量等，例如：臺 21 線由於沿著陳有蘭溪開設，沿線橫越眾多土石流潛勢溪流，於民國 85 年賀伯颱風與 90 年桃芝颱風造成多處災害，72 水災以及龍王海棠颱風造成本區多處土石坍方。臺 21 線 122.6k、133k 等災害地點恰分別位於烏乾溪上下流域，而其上游為大型一崩塌地，遭受颱風侵襲時降雨易將上游大量土石流傾洩而下，沖擊臺 21 線位於流域內的道路。土石坍方照片如圖 2.28 所示。

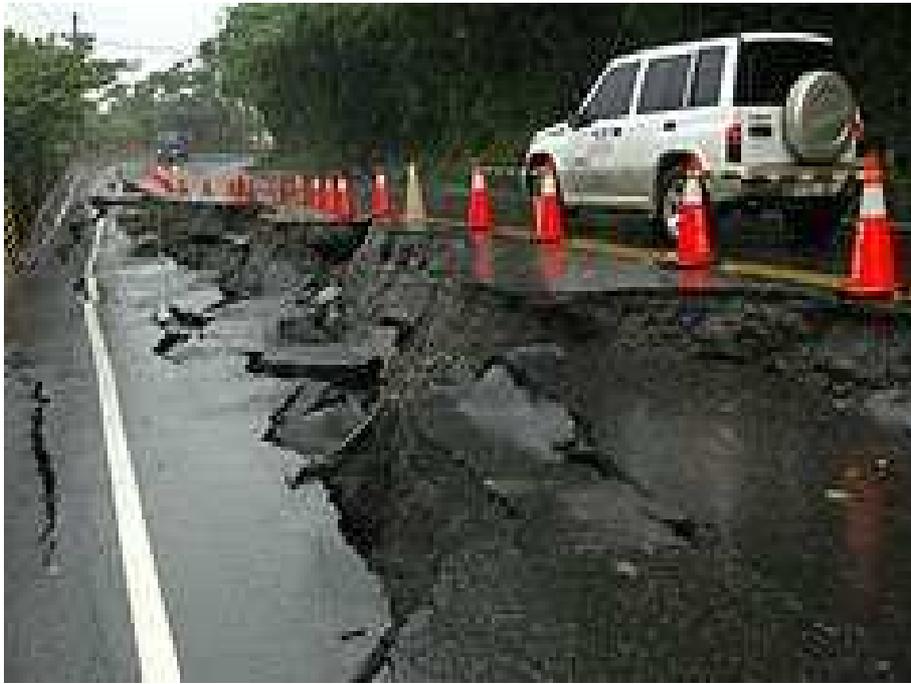
圖 2.29 山區道路災害類型-路基下陷或缺口

主要來自於道路地基設施破壞所造成之道路損壞，影響因素有降雨量、地層條件及下邊坡毀壞或不穩定等，如圖 2.29 所示。例如：莫拉克颱風於臺 21 線 228k+500 處，造成路基路面下陷長 70 公尺、寬 7 公尺、深 0.5 公尺；於台 21 線 231K+500 處，造成路基路面下陷長 30 公尺、寬 6 公尺、深 0.5 公尺。颱風經過時長延時且高強度之山區降雨，早已超過邊坡承受能力，因此邊坡發生崩滑、樹木傾倒、大量土石及樹木流入河道，除了將河床填高之外，河流流心的改變、衝擊與淘刷河道兩岸、並引致兩岸邊坡坍塌、道路路基下陷、並且引發更多的崩塌發生。

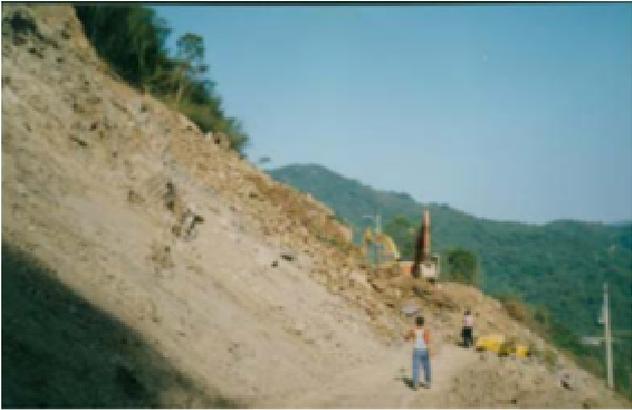
<p style="text-align: center;">照片</p>

邊坡/擋土設施編號；縣 118 縣 55k+600		調查日期：90 年 9 月 20 日	
邊坡/擋土設施位置(地址)：上、下邊坡			
位置座標(橫麥卡托座標)：		東(E)121.3311	北(N)24.7930
調查者：(簽名) 日期：(簽註)		校核者：(簽名) 日期：(簽註)	
高度(m)	坡/牆趾構造物與坡型式/牆趾距離(m)		坡/牆趾構造物與坡型式/牆趾距離(m)
	構造物型式	距離(m)	構造物型式 距離(m)
	自然邊坡		
損壞跡象： <input checked="" type="checkbox"/> 有， <input type="checkbox"/> 無 說明：邊坡滑動裸露、地表水逕流 是否需進行專業維修？ <input checked="" type="checkbox"/> 是， <input type="checkbox"/> 否 說明：			
調查情形：滑動、裸露面積超過人為所能量測面積			
照片及剖面示意圖：

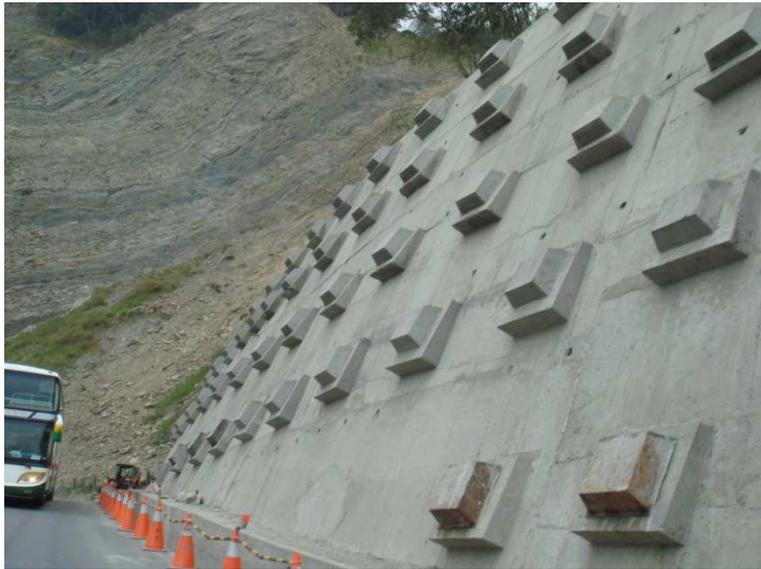
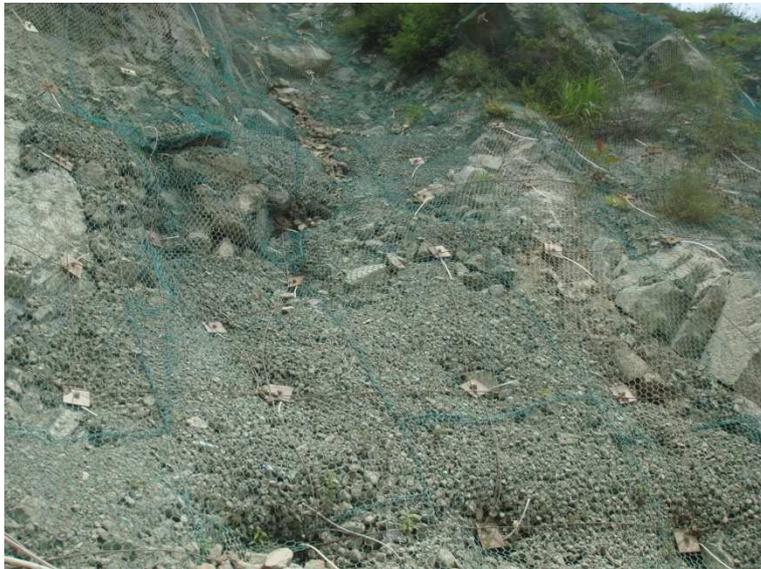
現地調查照片

工程名稱	臺 18 線 71K+100 附近災害修復工程
設計單位	臺灣世曦工程顧問股份有限公司
主辦單位	公路總局第五區養護工程處
監造單位	公路總局第五區養護工程處嘉太工務所
施工廠商	泰有營造股份有限公司

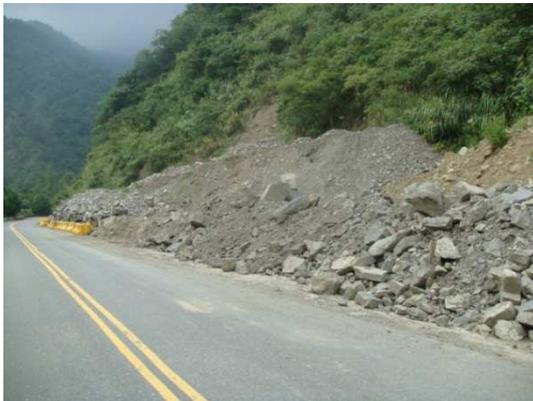
(a)臺 21 線 123.5-124K 土石坍方

**圖 3.1 臺 21 線現地調查道路災害照片**

本計畫團隊於 9 月 9 日上午派員分別對臺 18 線與臺 21 線進行現地調查，對道路災害發生處，如土石坍方、路基下陷或缺口、路基流失等，紀錄災害類別與致災可能原因，以及道路線況與植生狀況，現地調查時所拍攝之照片如圖 3.1 所示。

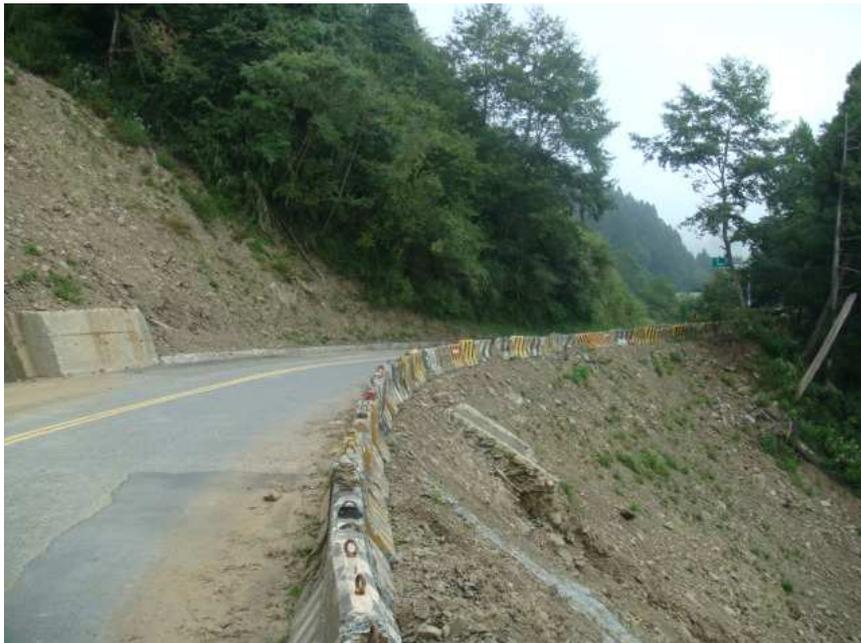
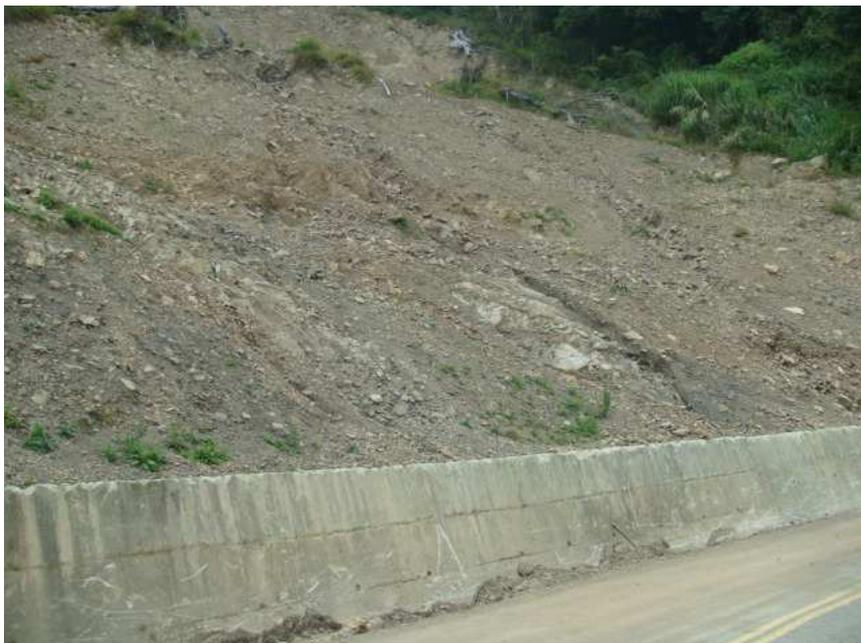
現地調查照片

災害名稱	南瑪都颱風
路線樁號	臺 18 線 97K+0
阻斷時間	2011/8/30 08:30~2011/8/31 07:00
災害類別	道路，土石坍方。

今年 8 月 27 日 5 時 30 分，中央氣象局發布南瑪都颱風的之海上颱風警報；並於同日晚間 20 時 30 分發布海上陸上颱風警報，直至 8 月 31 日 8 時 30 分同時解除兩份警報。其中臺 18 線 97K 處於 8 月 30 日 8 時 30 分發生道路邊坡坍方，僅開放單線通車，並於 8 月 31 日 7 時開放通車；66K~88K 於 8 月 30 日 22 時至 8 月 31 日 7 時間進行雙向道路預警性封閉。台 21 線部分，134K 處於 8 月 30 日 8 時 30 分至 8 月 31 日 7 時因邊坡坍方僅開放單線通車；132K 處於 8 月 31 日 6 時 45 分至 8 月 31 日 10 時間亦因邊坡坍方阻斷道路約 50m，僅開放單線通車；121K~145K 處於 8 月 31 日 12 時 50 分至 9 月 1 日 7 時，因 24 小時雨量達到 100 毫米行動值進行預警性封閉。

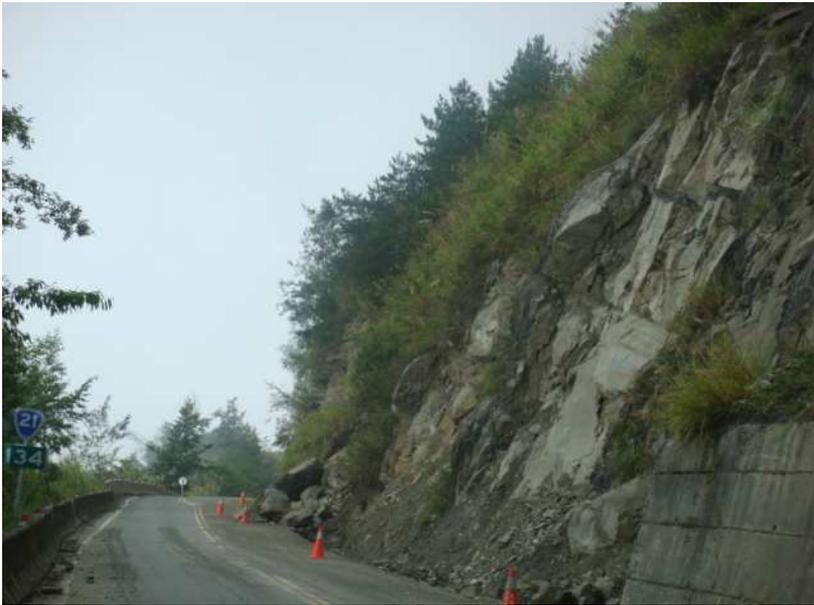
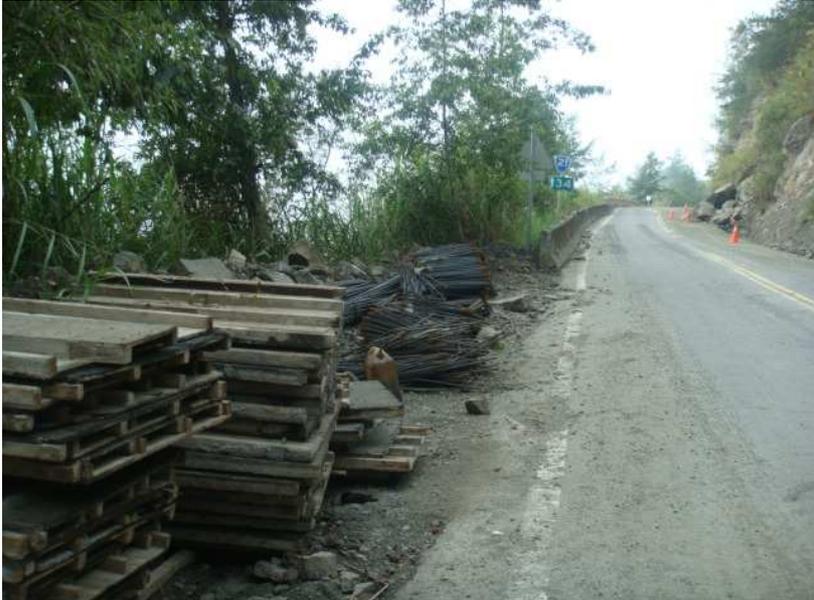
**表 3-9 南瑪都颱風災害臺 21 線 134K+0 山區道路土石坍方調查記錄**

災害名稱	南瑪都颱風
路線樁號	臺 21 線 134K+0
阻斷時間	2011/8/30 08:30~2011/8/31 07:00
災害類別	道路，土石坍方。
現地調查照片

臺 21 線 134K+0 處亦於南瑪都颱風時因為道路土石坍方進行單線通車管制，道路管制作為與災害類別詳見表 3-9。

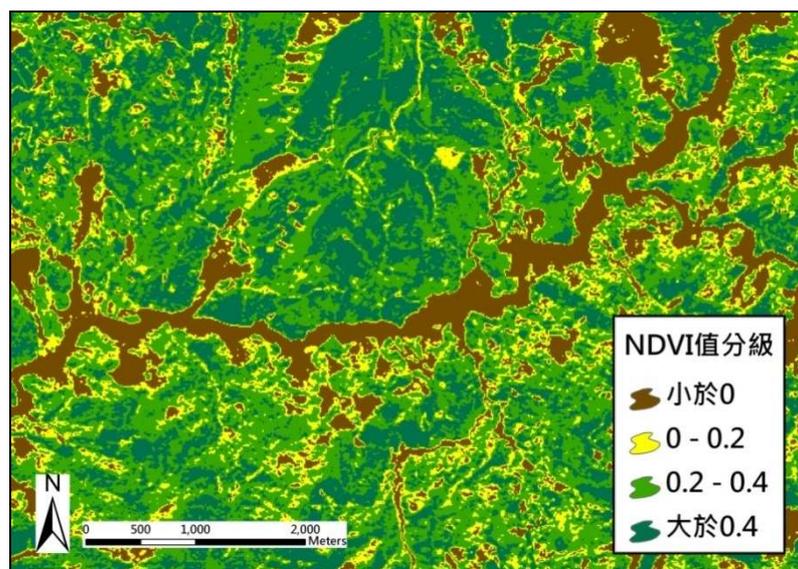
圖 4.8 臺 18 線 NDVI 分級

等級	說明
差	NDVI 值低於 0。
普通	NDVI 值 0~0.2。
好	NDVI 值 0.2~0.4。
極佳	NDVI 值高於 0.4。

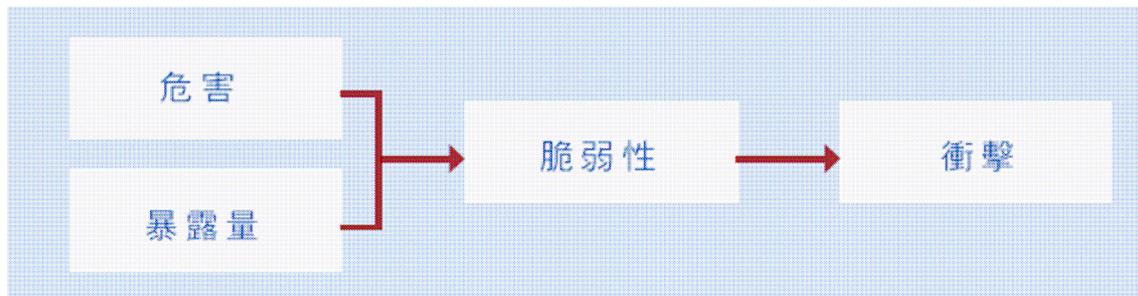
圖 5.2 風險評估架構

傳統的風險評估架構如圖 5.2 所示。災害的損失 (Loss) 或衝擊 (Impact) 與災害的特徵 (Hazard)、暴露於災害的資產 (Inventory) 或稱暴露量 (Exposure)、及其他影響最後災害損失的因素或稱脆弱性 (Vulnerability) 有關。脆弱性分析的目的是藉由對造成損失的潛在因素加以分析，以確認降低脆弱性的方法，強化社會對災害的適應(郭彥廉，2009)。Cutter (1996) 歸納出三個脆弱性主要討論的面向：1.脆弱性是一種災前的既存的條件；2.脆弱性是災害的調適與因應能力；3.脆弱性是一個特定地點的災害影響程度。以下分別討論這三類型脆弱性定義。

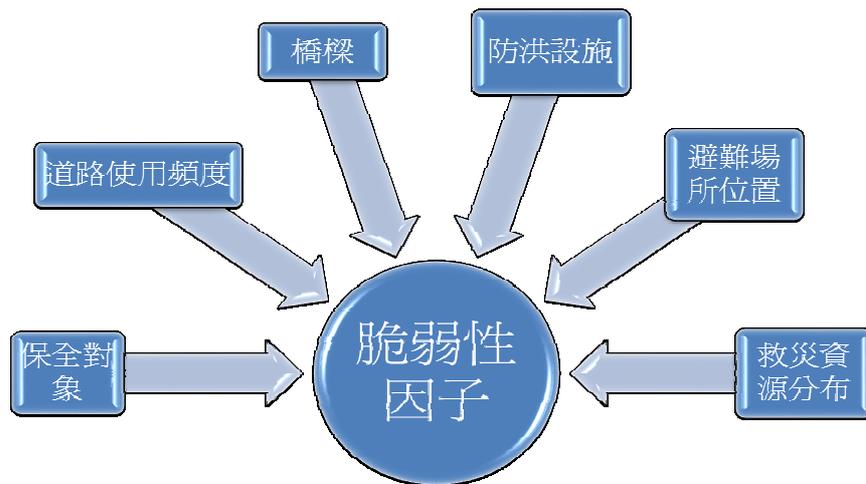
圖 5.3 脆弱性因子分析圖

除蒐集易致災區域外，亦包含各脆弱性因子之資料(如圖 5.3)：

- (1) 保全對象。
- (2) 道路使用頻度。
- (3) 橋梁。
- (4) 防洪設施。
- (5) 避難場所位置。
- (6) 救災資源分布。

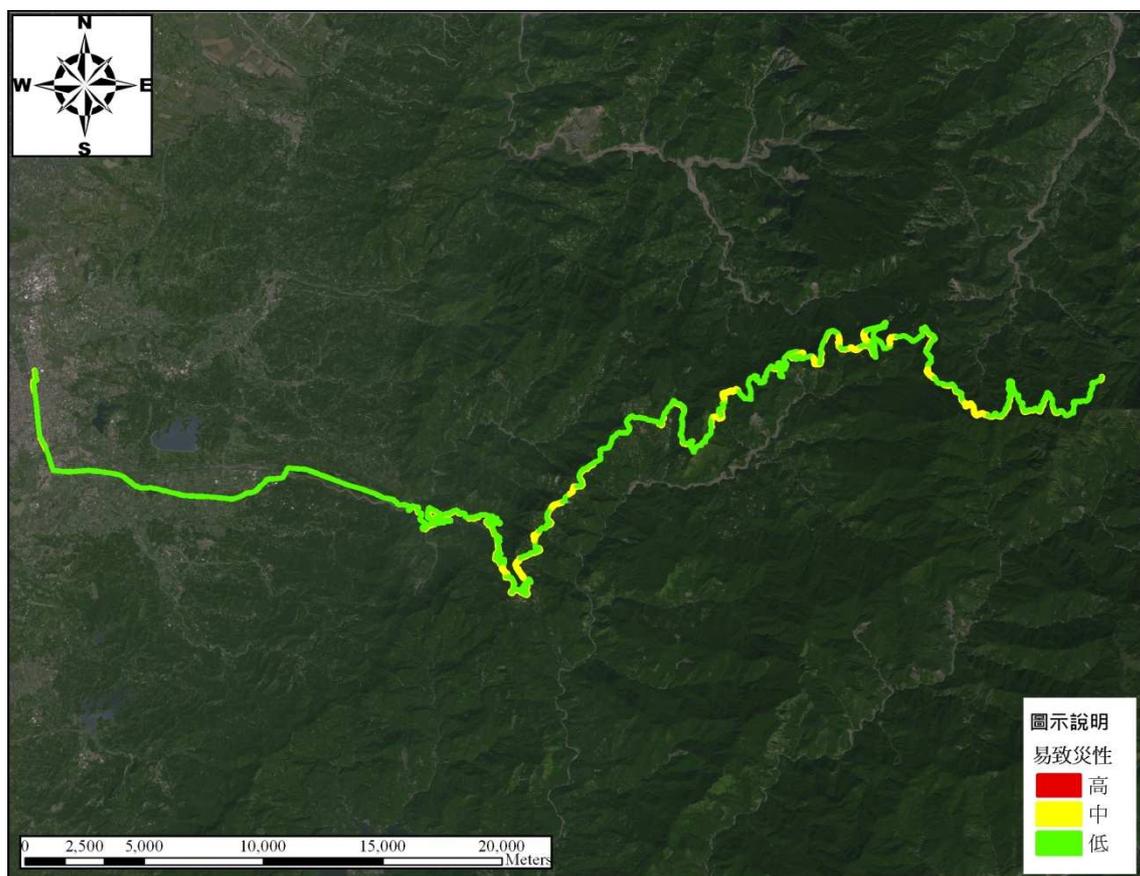
圖 5.4 臺 18 線易致災性評估示意圖-以 718 豪雨為例

風險評估的結果，同樣以 GIS 繪圖方式呈現臺 21 線與臺 18 線的易致災性，以 718 豪雨作範例，由圖 5.4~圖 5.5 可知為豪雨時，在有無工程及歷史崩塌頻度不同就有不同的易致災影響性，與危害度考量角度又多考量一層面。圖 5.6~5.11 為臺 18 線及臺 21 線分別預測降雨量為 300 毫米、600 毫米、900 毫米之易致性地圖，可觀察在某些路段可以提早作預警及監控設施，以降低損失也將資源發揮最大效能使用。臺 18 線及臺 21 線易致災性評估之結果，詳見附錄四以表列呈現，以供清楚參照。

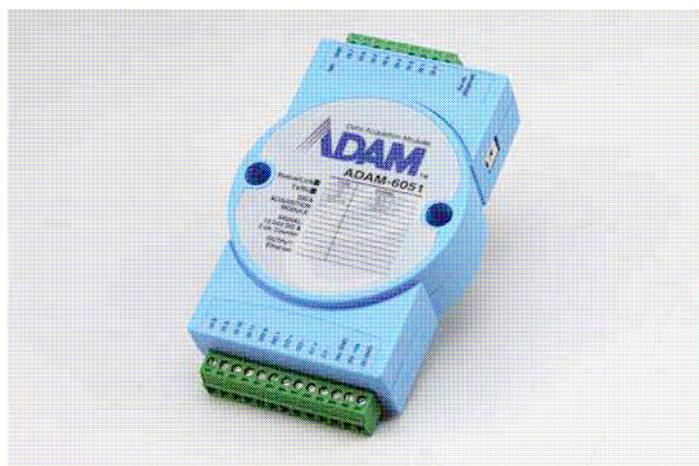
圖 6.1 RS485 介面轉 TCP 轉接器

若該地點監測超過兩種物理量，為資訊整合方便，可以使用集線器將不同來源之感測單元資訊匯集並統一輸入電腦之 TCP 埠，惟 RS485 並無法直接與集線器連接，必須透過一轉接器加以轉換，如圖 6.1 所示。而整體概念如圖 6.2 所示。

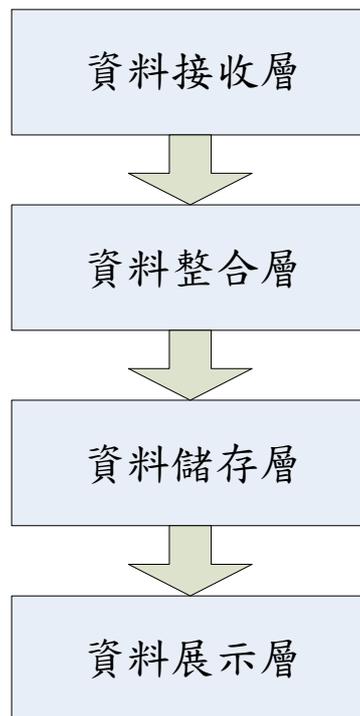
圖6.3 系統規劃層級圖

山區道路邊坡監測系統攸關用路人使用道路時安全性，同時亦牽涉整體防救災決策擬定，涵蓋層面甚廣。因此，為了能夠使整體系統穩定性提昇，系統規劃上分為四個部份，分別為資料接收層、整合層、展示層及資料儲存層，如圖 6.3 所示。

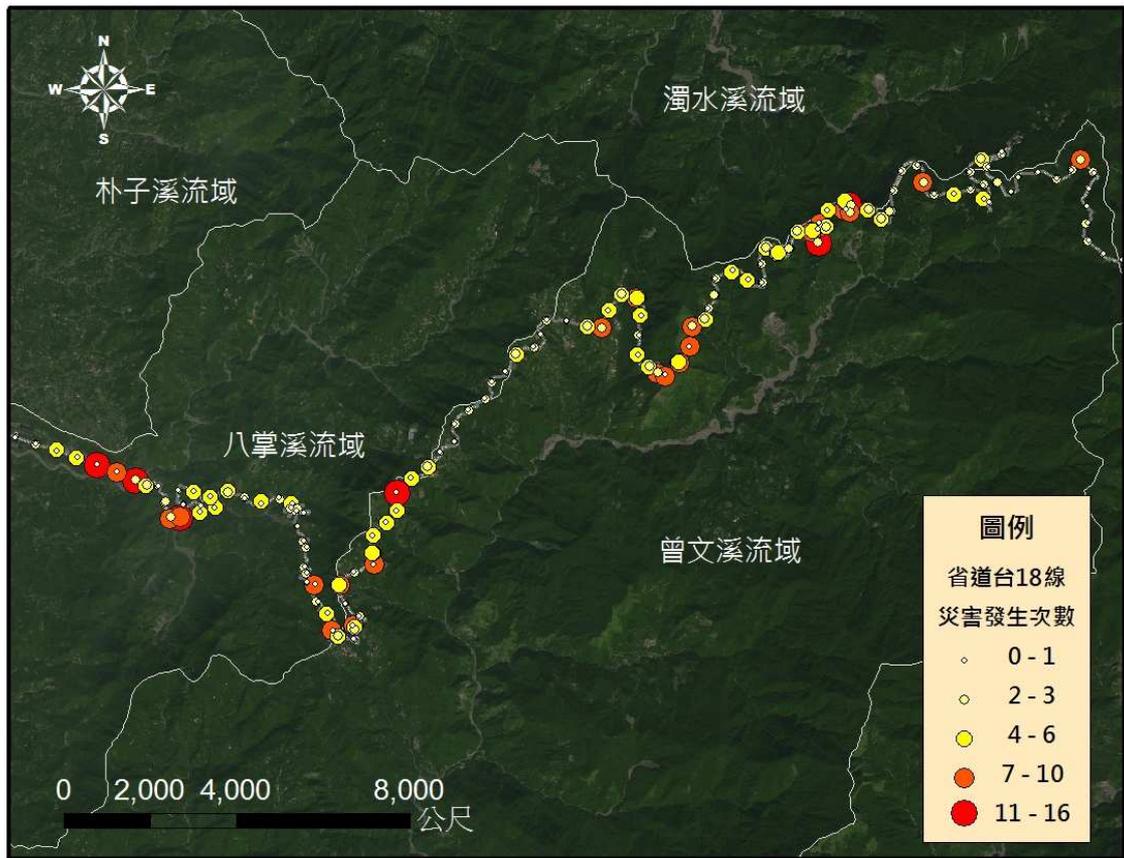
圖6.4 臺18線山區道路歷史災害數量分布圖

本研究經易致災性分析結果並比對歷史災害資料，如圖 6.4~6.7 所示，其中臺 18 線為 15K~30K、30K~45K、45K~60K、60K~75K 以及 75K~90K 路段災害較多，於臺 21 線為 0K~20K、80K~100K、100K~120K 以及 120K~140K 亦然。又以臺 18 線之 20K、42.5K、55K、63.5K 以及 80K 處，臺 21 線之 6K、12K、95K、114K 以及 127K 處為兩線歷史災害高危險段中災害發生數量最多處。然囿於監測設備建置經費所需經費不貲，本研究建議先期可挑選四處作為監測點，後續再逐年建置。因此，依據前述易致災性分析成果，本研究規劃以臺 18 線 20K 與 63.5K 處，臺 21 線 12K 與 114K 處做為重點監測處，實施監測系統規劃。如圖 6.8~6.11 所示。監測站具備三種物理量之監測系統，其中包括雨量計、土壤含水量計(視有無擋土工程而定)及土壓計。將可於颱風或豪雨來臨時，利用即時監測系統傳輸相關數據，透過長期監測資料，分析雨量與含水量特性，進而作為修正監測管理值之參考。各監測量應注意事項如下：

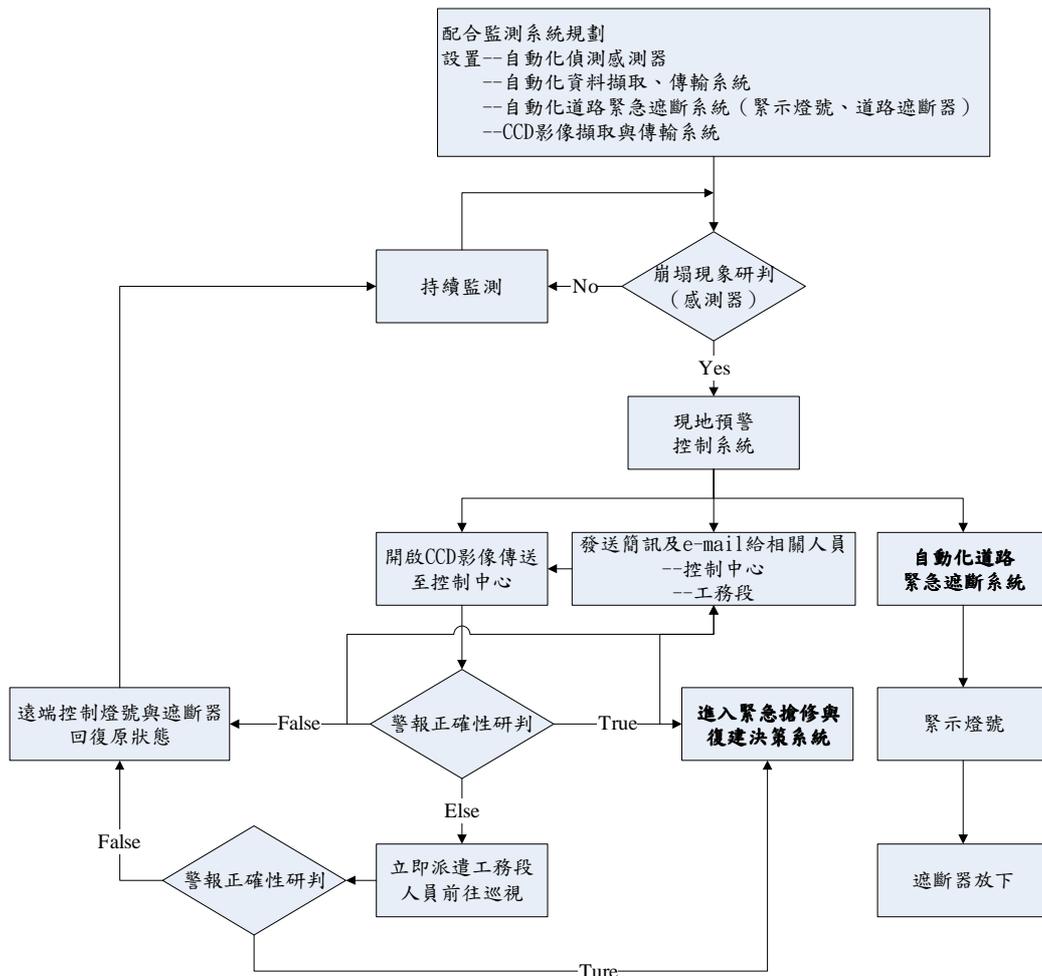
圖 8.1 含監測預警系統之處理流程與搶險機制

如何更進一步提升機關執行重大緊急救災工程效率之基礎。王允中、嚴國基(2005)曾研究建立一套災後路網信賴度評估方法以瞭解路網是否滿足災後疏散的需求量，並針對路段容量退化的關鍵路段進行修復，進而提供災害應變單位有效的決策支援。自動化監測有相當之功能性，尤其是邊坡崩塌事發之自動偵測、警告與自動封閉道路。設置邊坡崩塌自動化應變系統，可避免車輛直接撞擊崩落土石或墜落流失路基之意外事故發生。董家鈞(2003)曾建議，為達防災目的，建立偵測邊坡崩塌之自動化應變系統有其重要性如圖 8.1 所示。

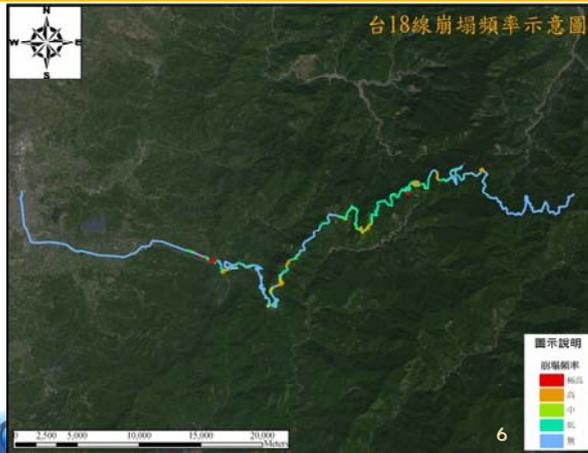
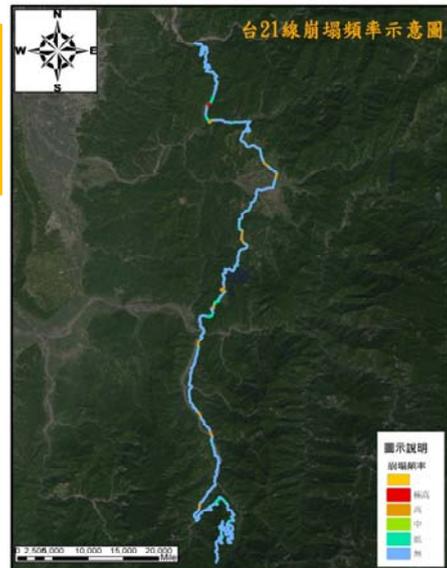
將歷史災害事件發生之頻率之高低以不同顏色繪製於兩線道路上。並將災害分為三類：土石坍方、路基下陷或缺口及路基流失。

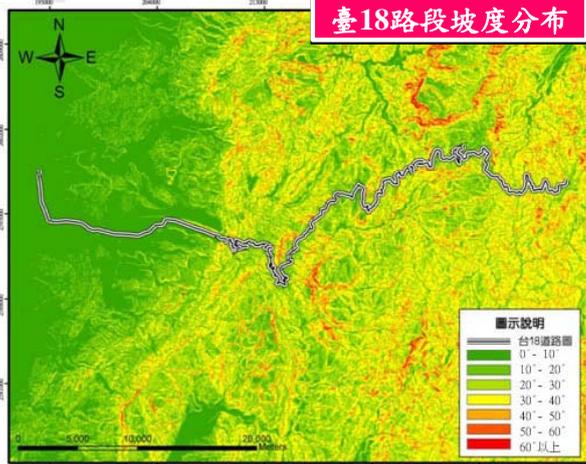
臺18路段坡度分布

研究區以道路兩側25公尺的邊坡範圍，每500公尺為平均分析單元予以統計。

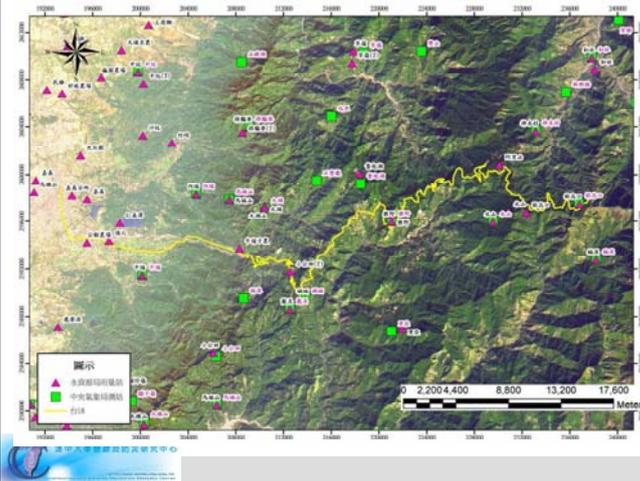
### 臺18週邊雨量站分布狀況

採用中央氣象局、水利署、臺灣電力公司以及農改場雨量站進行雨量蒐集。

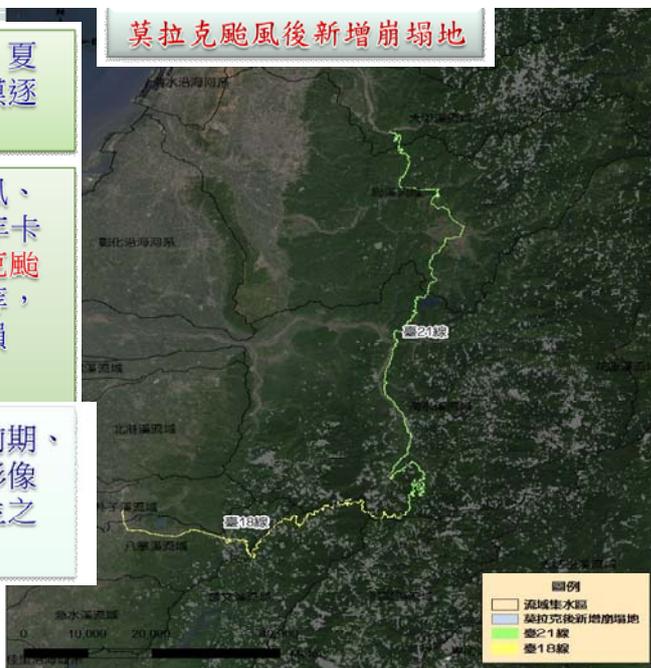
## 莫拉克颱風後新增崩塌地

本團隊蒐集莫拉克發生前期、後期之衛星影像，經由影像判釋獲得莫拉克事件產生之新增崩塌地

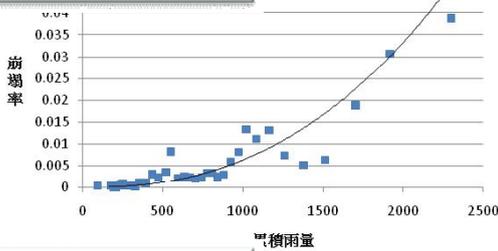
2級坡度C類地質

莫拉克颱風新增崩塌地依據水保手冊之坡度分級以及Lee等人(2001)之6類地質分類圖，進行降雨與崩塌之初步統計。

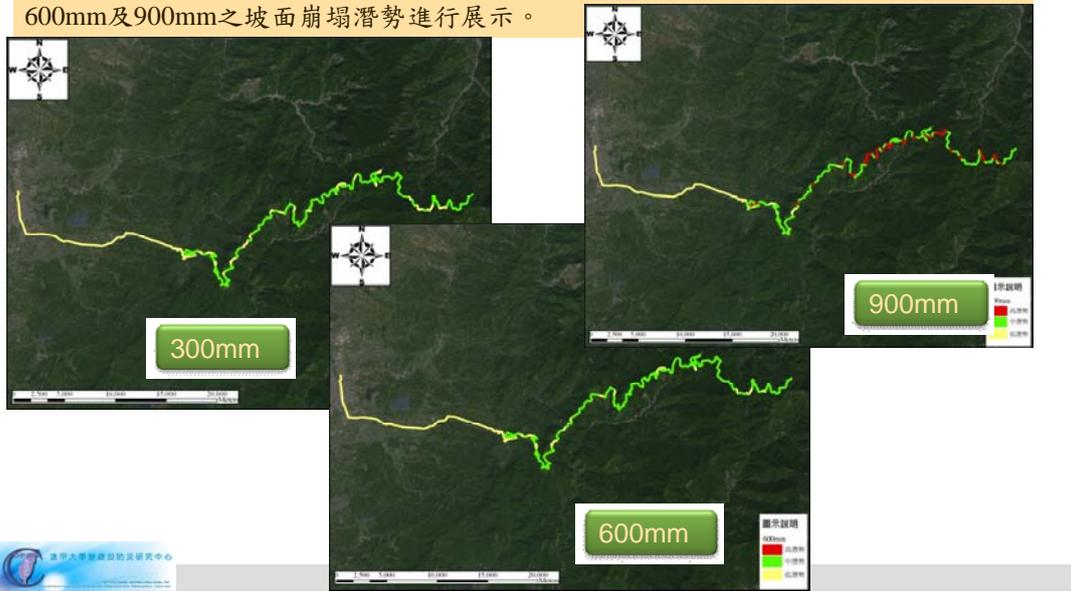
## 豪雨高中低潛勢路段雨量門檻圖-臺18線

臺18及臺21根據上試判別方法，將崩塌潛勢在不同降雨條件下計算成果如附錄1-附錄3所示，以臺18線示範段作為示意(如圖4-6-4-8所示)，分別就累計降雨量達300mm、600mm及900mm之坡面崩塌潛勢進行展示。

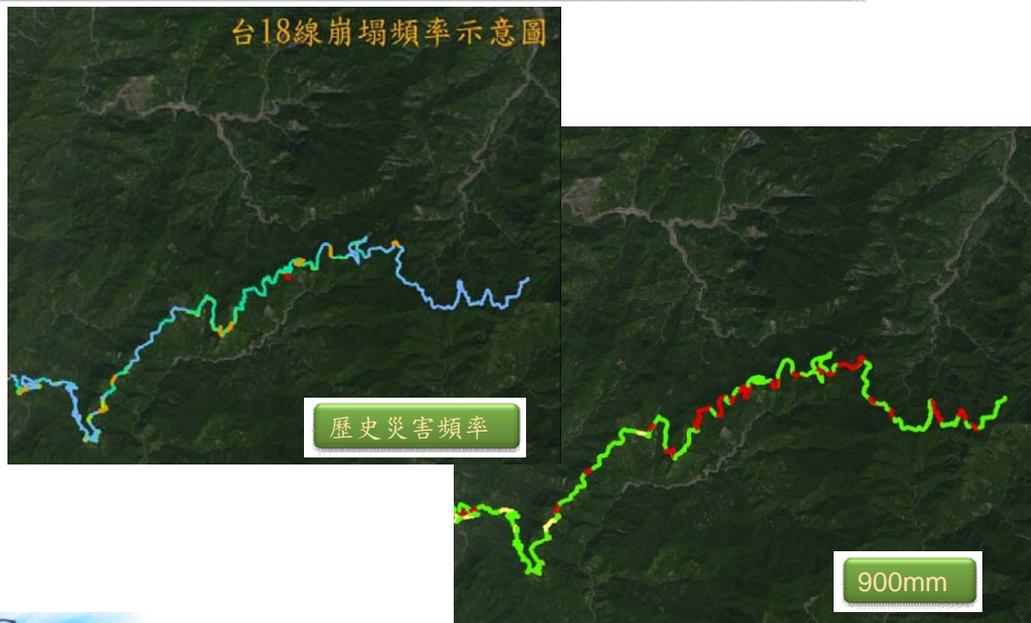
### 台18線崩塌頻率示意圖

## 臺18線豪雨高中低潛勢路段雨量門檻圖與歷史災害發生頻率比較

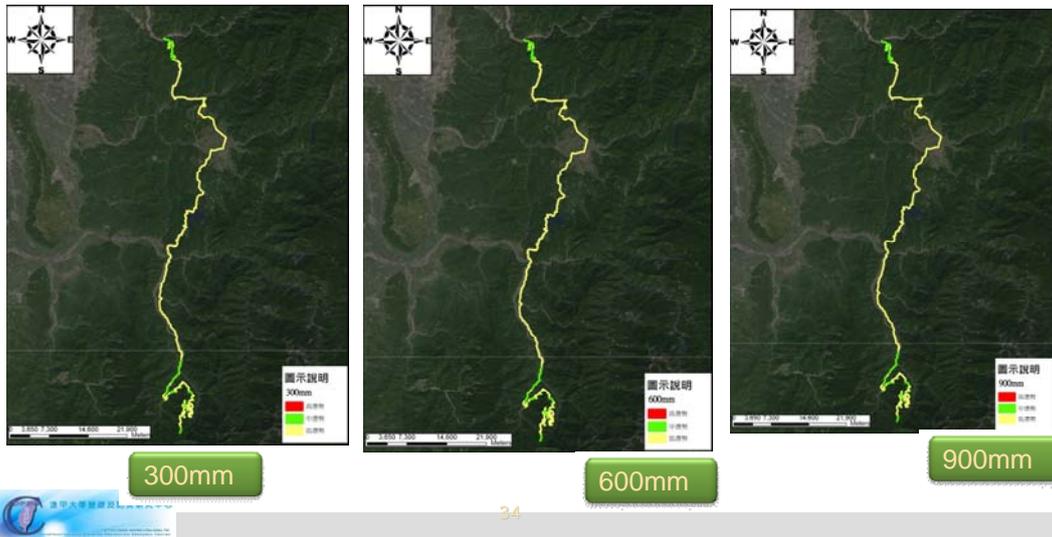
## 豪雨高中低潛勢路段雨量門檻圖-臺21線

以300mm、600mm以及900mm事件累積降雨量所分析之危害度分布圖，可用於道路管理值建立參考。

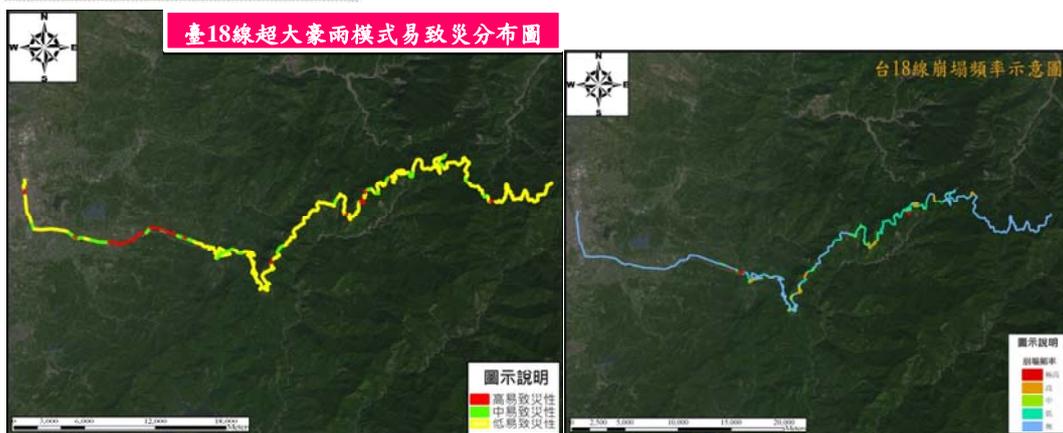
## 超大豪雨易致災性分析

臺18線的高易致災性路段分別10-20K及50-60K，臺18的高易致災路段多發生五彎仔附近，與歷史災害頻率較高處相吻合。

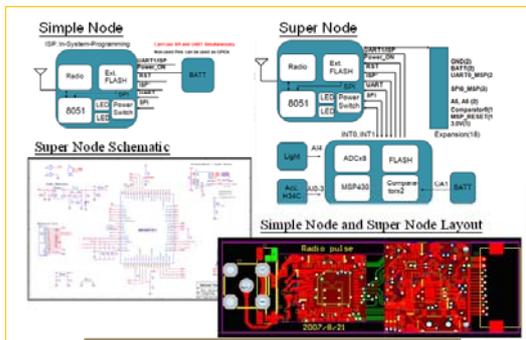
Simple Node與Super Node設計圖

無線感測網路平台依功能性及佈建需求，將平台區分成Simple Node、Super Node、及Gateway等三個平台。

- **Simple Node**：主要任務為進行簡單感測資料搜集
- **Super Node**：可以進行更多高階的資料聚合及事件判釋工作
- **Gateway**：將感測網路的資料透過Internet、衛星或是其他傳輸媒介，傳送到後端的伺服器(Server)，即應用程式或管理者手中。

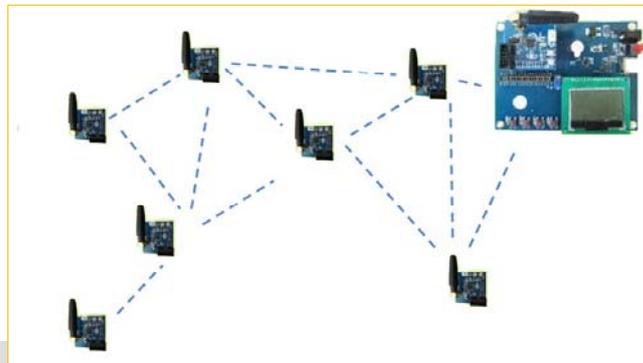
- ▶ **協調器(Coordinator)**：每個網路僅能有一個節點擔任協調者的角色，在實作的網路中，利用此一節點扮演閘道器的角色，利用它將所收集到的資料傳送至電腦，再利用電腦進行後續的分析。
- ▶ **路由器(Router)**：路由器具備將封包轉送的能力，在系統中此類節點並不具備感測的能力，僅具備資料接收及傳送的能力。
- ▶ **感測器(Sensor)**：具備感測的能力，並能將感測的資訊傳送給路由器或協調器的節點，而兩個感測器間不能互相傳送資料。

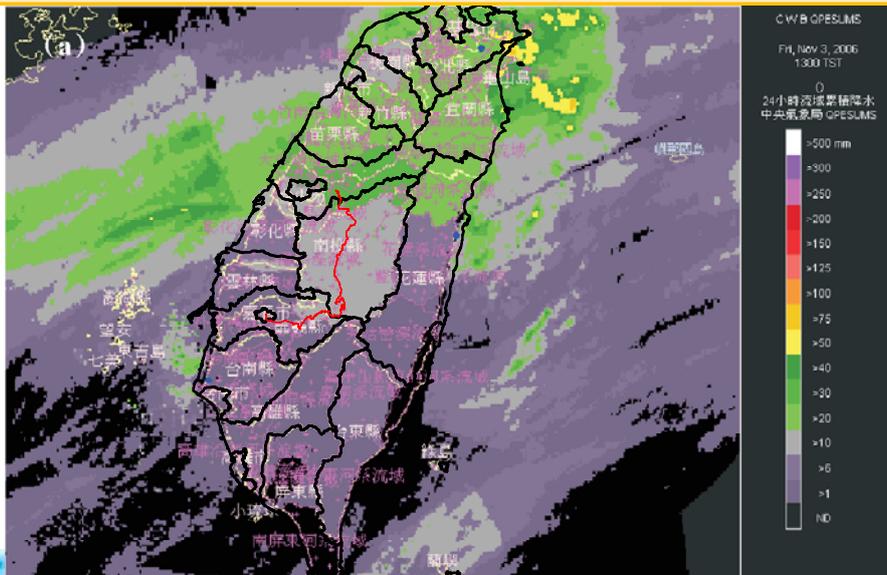
## QUPESUM即時雨量觀測系統

將即時雨量與易致災性分析成果結合，進行高風險路段預警與發佈。
