# 山區道路易致災路段調查評估、 風險分析及監測預警管制技術之 研發(1/4)

交通部運輸研究所

中華民國 101 年 4 月

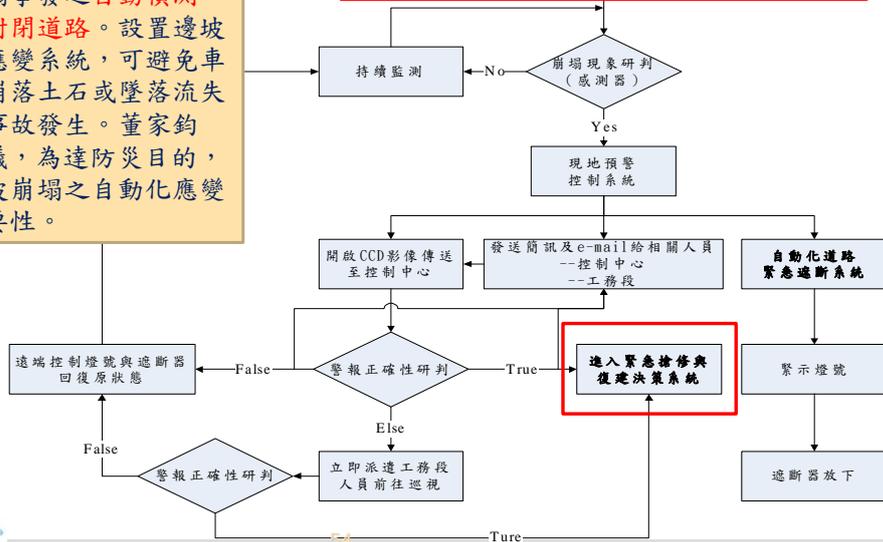
自動化監測有相當之功能性，尤其是邊坡崩塌事發之自動偵測、警告與自動封閉道路。設置邊坡崩塌自動化應變系統，可避免車輛直接撞擊崩落土石或墜落流失路基之意外事故發生。董家鈞(2003)曾建議，為達防災目的，建立偵測邊坡崩塌之自動化應變系統有其重要性。

配合監測系統規劃  
 設置--自動化偵測感測器  
 --自動化資料擷取、傳輸系統  
 --自動化道路緊急遮斷系統(警示燈號、道路遮斷器)  
 --CCD影像擷取與傳輸系統

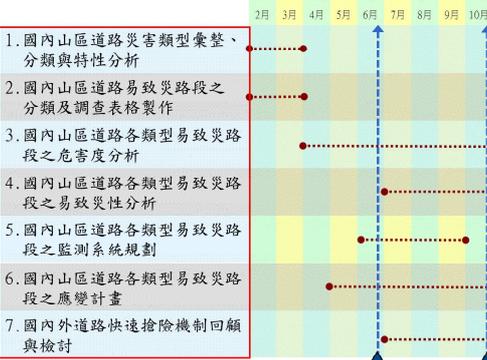
計畫全期(100~103年度)規劃流程圖

本計畫工作範圍為臺18線與臺21線第一年規劃之執行步驟為先建立兩線道路之易致災性分析模式，並研擬道路邊坡監測預警系統規劃。第二及第三年編撰山區道路易致災路段調查手冊(草案)。第四年則辦理「山區道路易致災路段應變模擬演練」。

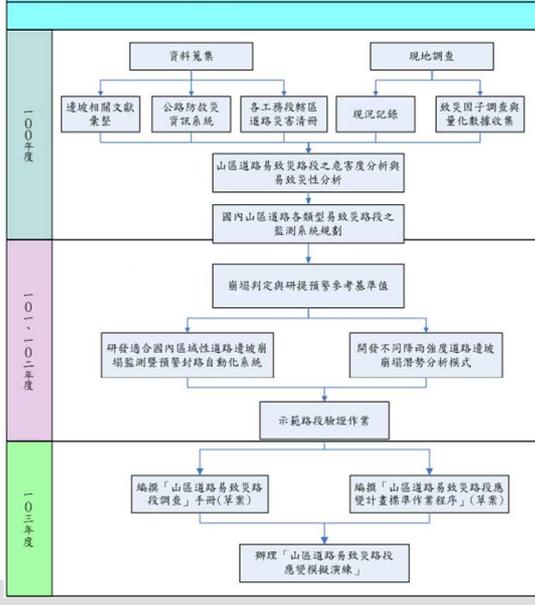
整體架構概念

坡度、坡向、地層、溪流區位、土石流潛勢溪流、崩塌地、一日最大降雨量、事件累積降雨量

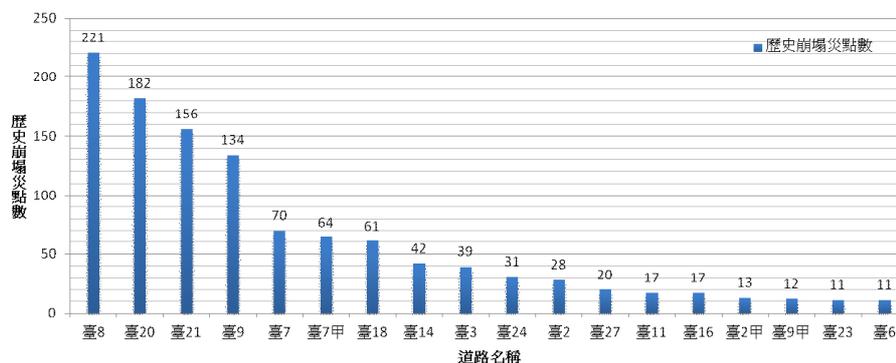
道路邊坡災害歷史的災點統計  
(資料? 源：國家災害防救科技中心)

遵照辦理。已索取國家災害防救科技中心所調查之全國道路邊坡災害統計資料，詳見期末修正報告P.2-1圖2.1。

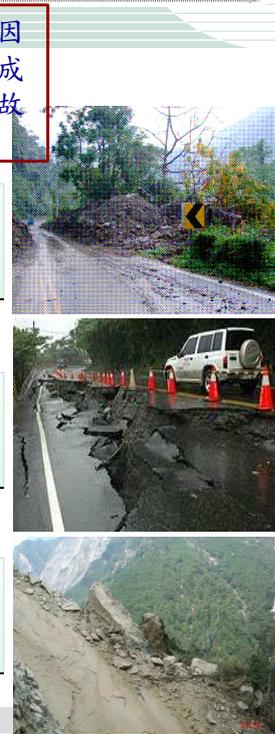
土石坍方  
(上邊坡破壞)

路基下陷  
或缺口  
(道路破壞)

主要來自於道路地基設施破壞所造成之道路損壞，影響因素有降雨量、地層條件及下邊坡毀壞或不穩定等

路基流失  
(下邊坡破壞)

主要來自於道路下邊坡基礎設施設計不佳所造成，影響因素有降雨量及路面漫地流導致下邊坡排水不及造成破壞

「道路破壞」與「下邊坡破壞」，其中路基下陷或缺口的成因可能為道路基礎設施失敗所造成之路面損壞。而路基流失的成因則為道路下邊坡崩塌或穩定度不佳所造成，其成因不同，故本計畫分兩類敘述。詳見期末修正報告P. 2-24~P. 2-25。

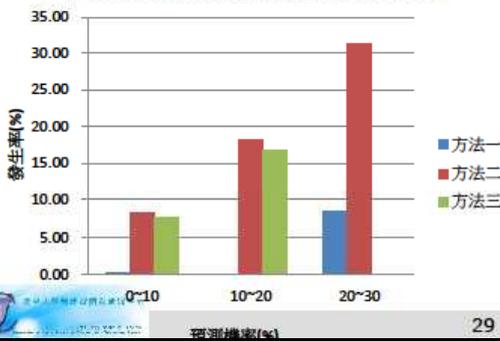
臺18線預測機率與實際發生比率之對應關係圖

臺18線分析整體預測準確率分別為88.9%、88.1%、88.5%；臺21線迴歸整體預測率為90%、89%、90.1%。分析結果為機率，若將分析結果以10%為區間分組，可發現方法二隨著分析結果的機率提升，實際崩塌的發生機率也隨之升高。

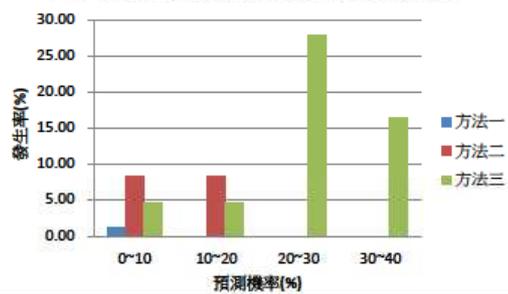
臺21線預測機率與實際發生比率之對應關係圖

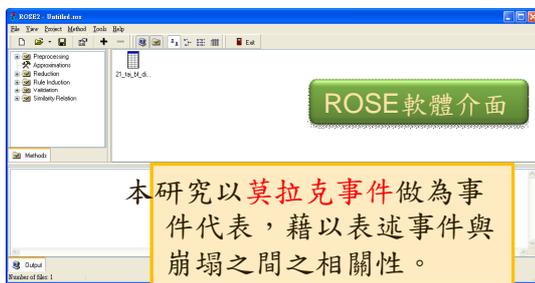
ROSE軟體介面

在此使用粗集合萃取出重要的因子，增加因子的獨立性與顯著性。藉此與邏輯斯迴歸的分析結果比對，同步驗證因子間的權重屬性與重要關係。

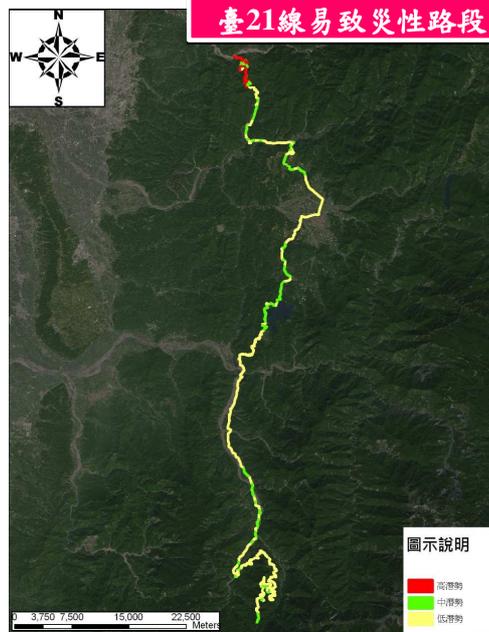
高中低易致災性路段圖-以718豪雨為例

臺21線易致災性路段

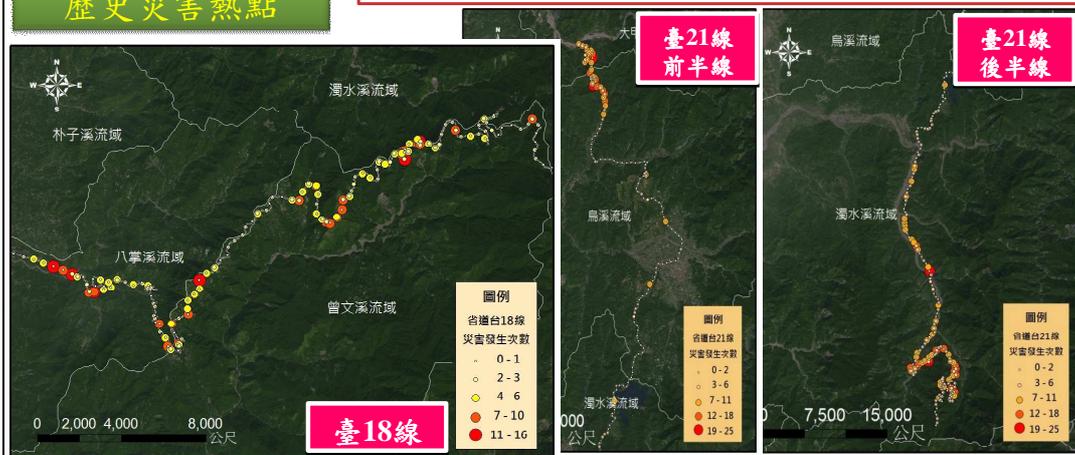
### 山區道路災害頻率

- 彙整統計省道臺18及臺21線1996年-2010年間道路災害資料，主要針對其土石坍方、路基下陷、路基缺口及路基流失受損等資料，歸納災害熱點。

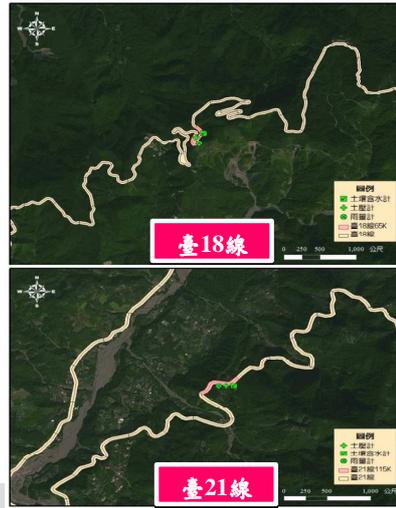
### 監測站監測元件(單站)

項次	監測系統儀器設備	數量
1	雨量計	1
2	土壤含水量計	4
3	土壓計或地滑計	2

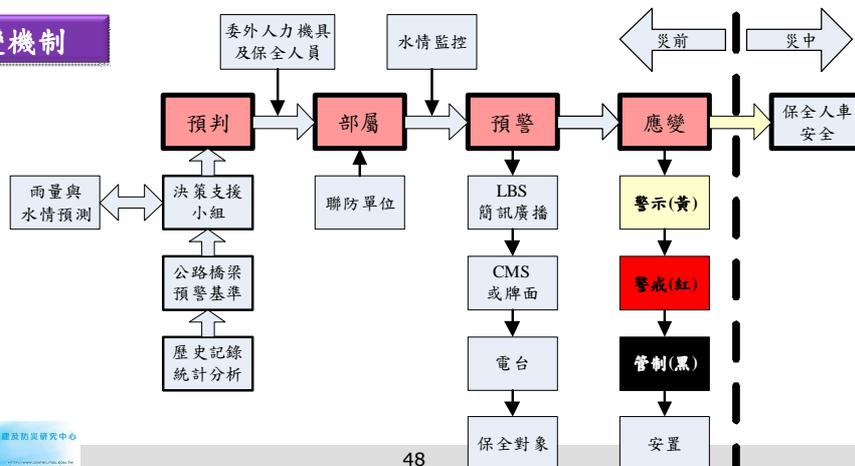
### 應變機制

公路總局今年已將預判、部署、預警、應變等四階段為山區道路防災預警應變機制之重點，並修訂以往之管理觀念，為求服務導向，不再被動式的等候通報，改採主動告知預警訊息並提前應變。

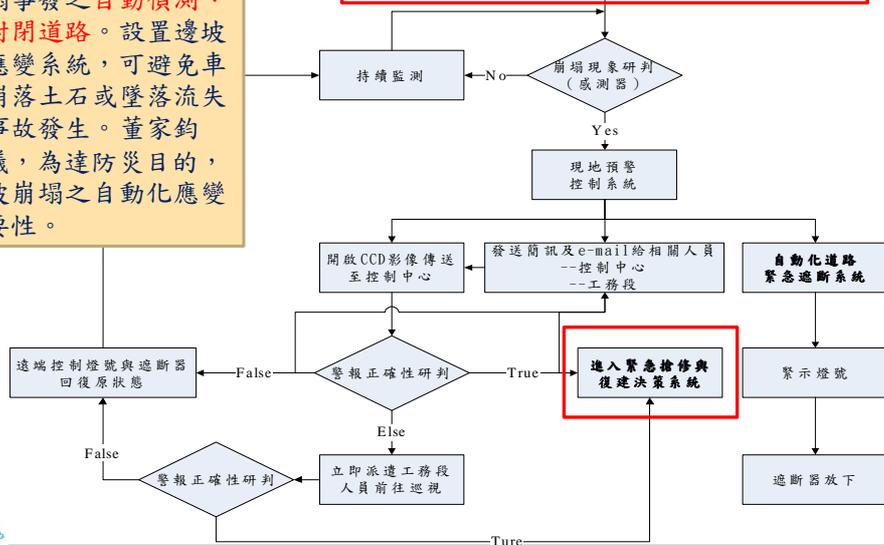
配合監測系統規劃  
 設置--自動化偵測感測器  
 --自動化資料擷取、傳輸系統  
 --自動化道路緊急遮斷系統 (警示燈號、道路遮斷器)  
 --CCD影像擷取與傳輸系統

自動化監測有相當之功能性，尤其是邊坡崩塌事發之自動偵測、警告與自動封閉道路。設置邊坡崩塌自動化應變系統，可避免車輛直接撞擊崩落土石或墜落流失路基之意外事故發生。董家鈞 (2003)曾建議，為達防災目的，建立偵測邊坡崩塌之自動化應變系統有其重要性。
