# 以影像辨識輔助軌道巡查作業 —臺灣鐵路宜蘭段及臺中段實證研究<sup>1</sup>

USING IMAGE RECOGNITION TO ASSIST TRACK INSPECTION  
OPERATIONS—EMPIRICAL RESEARCH ON YILAN SECTION  
AND TAICHUNG SECTION OF TAIWAN RAILWAY

本研究透過實證研究方法，探討人工智慧影像辨識方法是否有助於軌道巡查作業。國營臺灣鐵路股份有限公司（以下簡稱臺鐵公司，前身為交通部臺灣鐵路管理局）軌道巡查作業以人力目視檢查為主，容易受到行進速度、光線角度與視線角度影響，造成遺漏或誤判，且因執行效率無法提升，以致日常巡查進度有限，因此亟需發展一套自動化巡檢輔助系統，輔助巡查工作。本研究透過文獻回顧、系統設計、資料蒐集、模型訓練與實地驗證等流程，研發軌道構件缺失辨識系統，最終模型之訓練效果 mAP 可達 96.2%。經過多次於臺鐵公司營運與養護之軌道環境進行資料蒐集與系統驗證，已確認本系統於夜間環境且行駛速度達 60km/hr 情況下，具有一定的檢出率與準確度。本研究結果顯示，人工智慧影像辨識方法確實有助於軌道

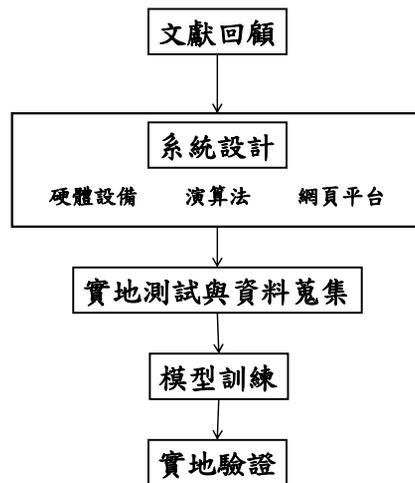
圖 1 研究流程

進入實地驗證階段後，本研究總計完成 2 次實地驗證測試，第 1 次在臺鐵公司宜蘭工務段進行整體系統驗證，第 2 次則回到臺中工務段，以人工製造缺失的方式進行準確度驗證，確認本系統是否可以有效輔助第一線維修人員進行軌道巡查作業，本研究流程如圖 1 所示。

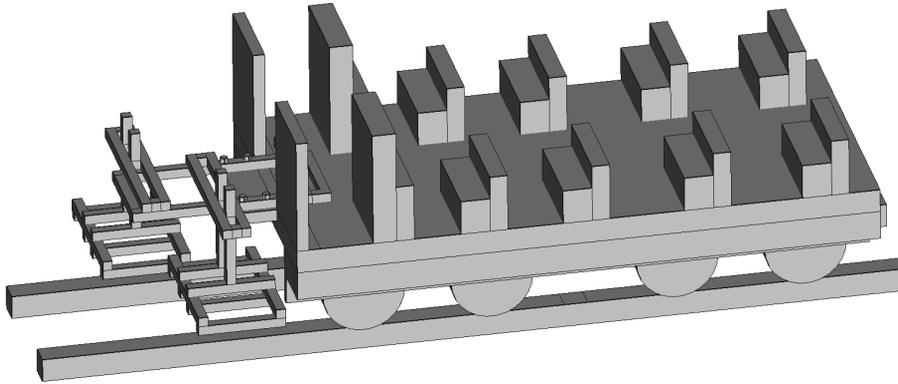
圖 2 復興號車廂外掛機構設計與點位示意圖

本研究實證所採用之檢測車輛與過去之維修平車不同，採用甫退役之復興號車廂執行，設計上需配合臺鐵公司資產管理相關規範，在不破壞車廂箱體條件下，採用可拆裝的模組化設計，可於現場配合實際車輛狀況機動進行調整。初期設計完成之外掛機構如圖 2 所示，整體結構採用鋁擠型材料製作，具有容易輕量化且容易調整的特色，自車廂向外延伸一個支撐架結構，左右兩側分別吊掛一組檢測設備，以單邊鐵軌為中心，上方結構向左右延伸分別安裝相機與補光設備，單邊檢測設備如圖 3 所示。

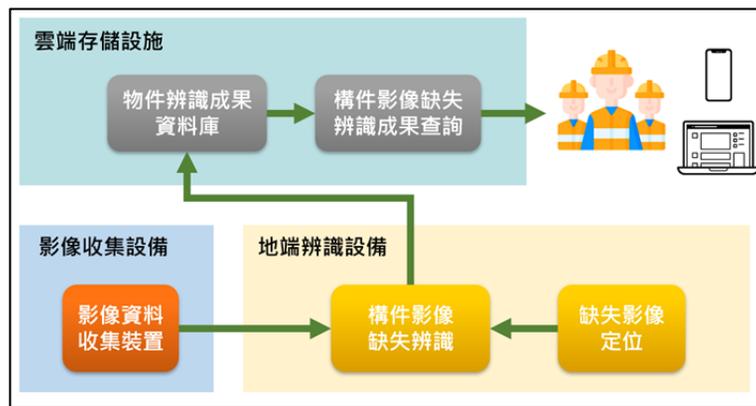
圖 4 軌道構件缺失巡檢系統架構圖

巡檢車輛上的地端辨識設備會同時接收由影像擷取設備 (即攝影機) 及全球衛星定位系統 (GPS) 所取得的即時經緯度座標資訊。當地端辨識設備自影像中辨識出指定軌道缺失類別，將會融合當下的經緯度座標資訊並將辨識結果透過 Web API 寫入物件辨識成果資料庫中。雲端的 Web GUI 亦透過 API 方式存取辨識成果資料庫，提供使用者透過移動裝置或電腦設備直接查詢軌道構件缺失辨識結果，整體系統架構如圖 4 所示。

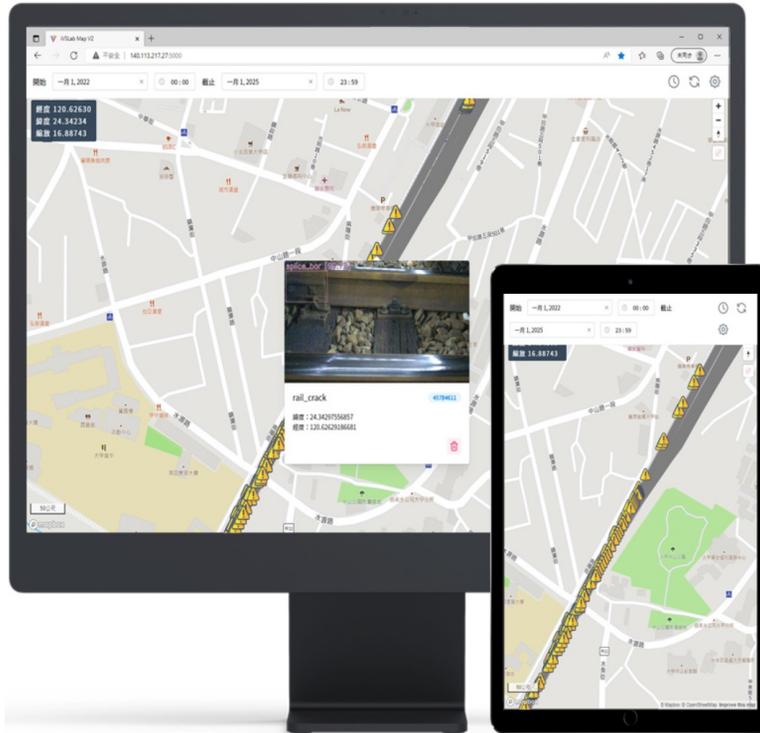
圖 5 系統查詢介面示意圖

此系統之 Web GUI 設計時，同時考量行動裝置使用情境與使用者操作友善性，並以資料視覺化方式將軌道構件缺失辨識成果呈現於地圖上 (如圖 5 所示)，提供工作人員快速查詢確認缺失事件發生地點。在後續實驗中，此系統將做為構件缺失辨識成果之主要呈現與查詢方式。
