無人機搭配 AI 影像辨識 應用於橋梁檢測之研究(1/2)-橋梁劣化構件 AI 影像辨識之技術開發

著者:饒見有、林昭宏、劉光晏、李志清、賴威伸、 胡智超

# 交通部運輸研究所

本計畫研究對象為梁式橋、板橋、箱型橋等三種類型的混凝土橋梁,研究目標為利 用無人機拍攝橋梁之主梁、橫隔梁、橋墩/帽梁、橋面板、橋台、翼牆/擋土牆等構件影 像,再透過 AI 深度學習語意分割技術,偵測影像上橋梁表面各種劣化類型,包括混凝 土裂縫、混凝土剝落、鋼筋銹蝕、滲水、白華損傷等。本計畫之研究主題與重點可歸納 為四大項,分別為文獻分析、深度學習技術開發、無人機技術開發、橋梁 3D 建模與技 術推廣。

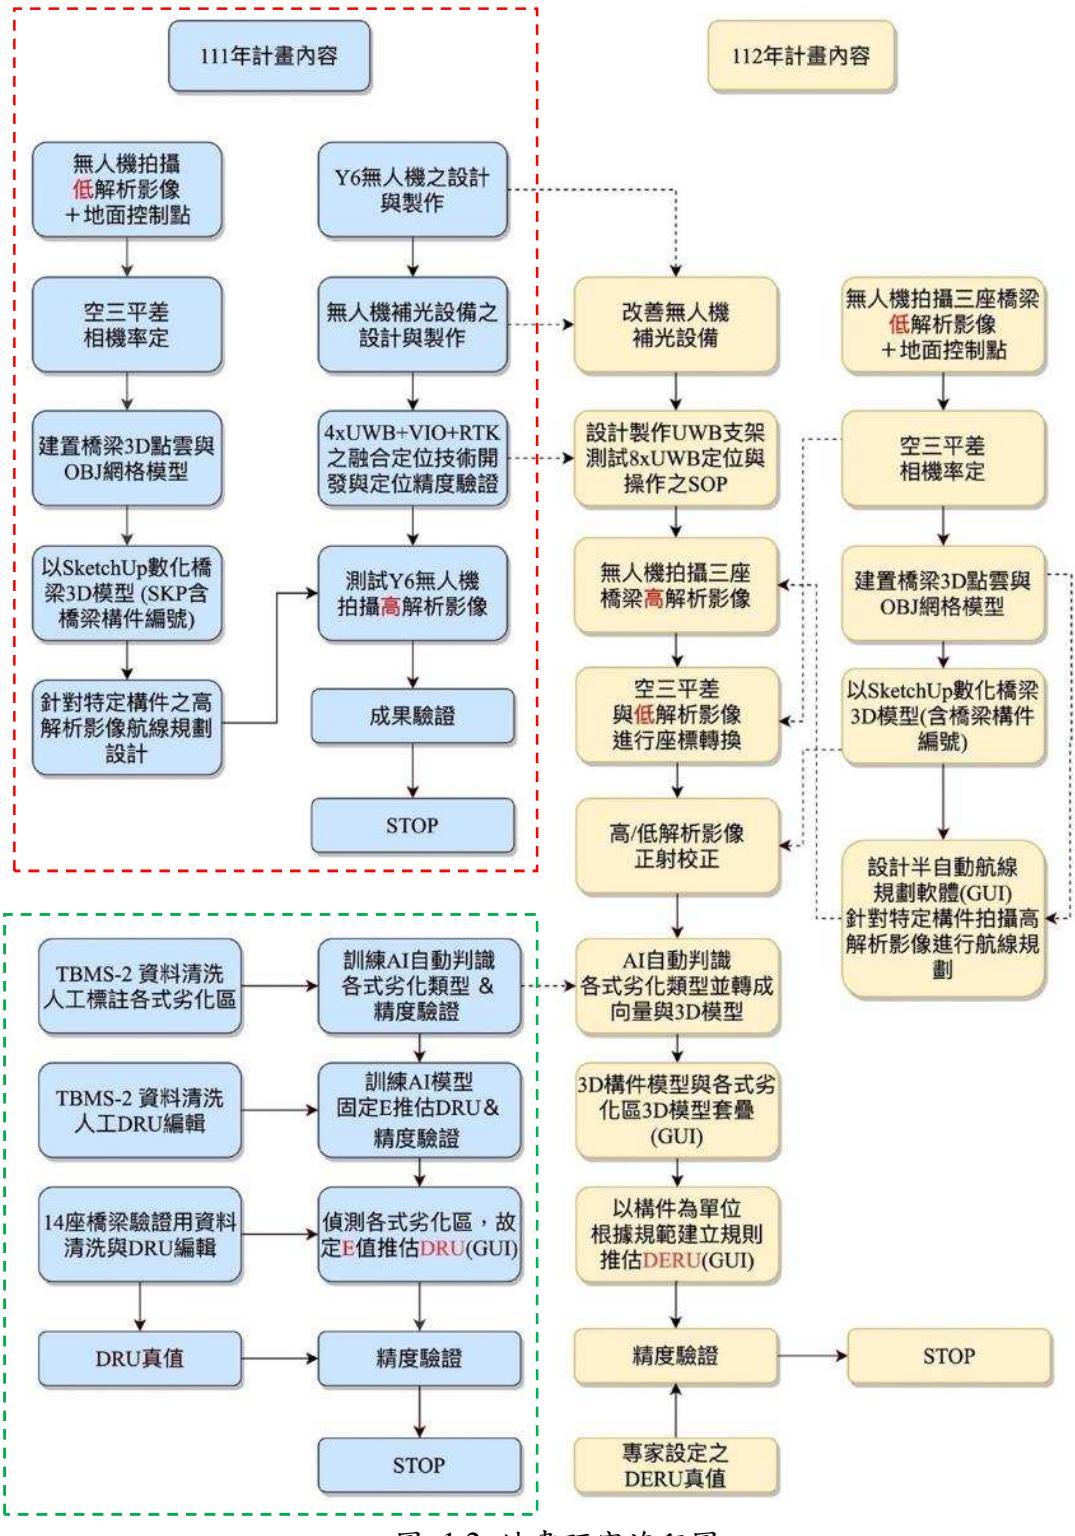
圖 1.2 計畫研究流程圖

根據前述兩年度之研究內容,圖 1.2 為規劃兩年度之研究流程,111 年計畫主要為 AI 深 度學習技術與無人機技術之開發。在深度學習技術部分,主要分成兩種,第一種為各式劣化類 別之自動判識,例如混凝土裂縫、混凝土剝落、破碎、鋼筋外露、銹蝕、滲水、白華損傷等; 第二種神經網路模型為利用橋梁管理資訊系統中所提供之 E 值,再使用前面技術自動判識出 之各種劣化類別,並進一步推估出照片中橋梁構建劣化程度之 DRU 值。無人機技術開發關鍵 在於橋下無 GNSS 訊號時之定位導航、拍攝設備之補光,以及結合橋梁 3D 模型按照所制定之 橋梁各構件拍攝作業標準進行航線規劃,因此研究結合 VIO、IMU、RTK 與 UWB,開發一融 合定位演算法,可以在有無 GNSS 訊號的環境中進行自主飛行與拍照,提供無人機全局一致性 的絕對定位結果;此外本計畫設計開發一款 Y6 型橋梁檢測專用無人機,搭載上下旋轉 180 度 之雲台,包括專門設計之 LED 補光設備,同時利用橋梁 3D 模型協助航線規劃。

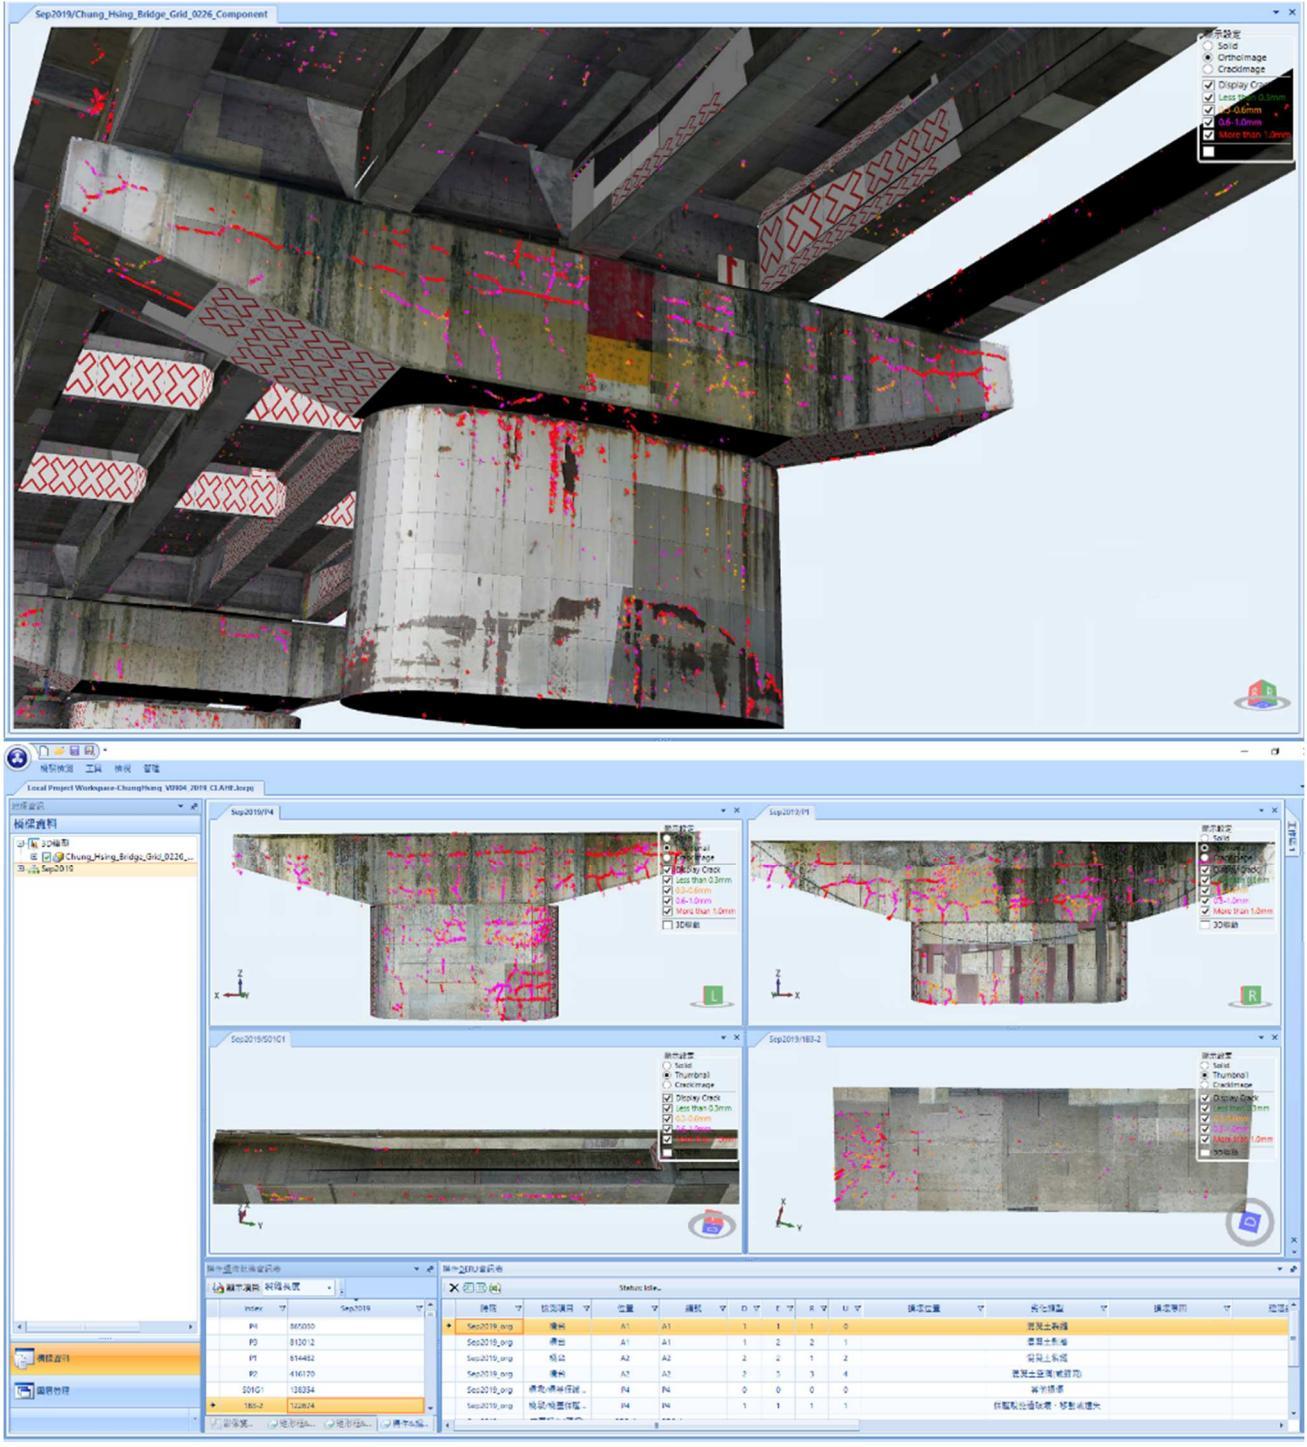
圖 1.3 AI 裂縫偵測成果與橋梁仿真 3D 模型整合套疊

112 年計畫則是整合 111 年計畫兩項研究成果,針對橋梁先以手動控制無人機拍攝低解析 影像,配合地面控制點建置橋梁仿真 3D 模型,再以人工數化與建立屬性得到物件化 3D 模型, 接著以半自動方式按照所制定之橋梁各構件拍攝作業標準進行航線規劃,再根據此航線設計以 無人機自動飛行與拍攝高解析影像(以偵測裂縫為目的),這些高解析影像與前面之低解析影像 一起以人工進行空三平差解算與相機率定,同時獲得每張照片之拍攝位置與姿態(外方位參數)。 接著將開發一套無人機橋檢影像分析軟體,結合視窗人機使用介面(GUI)並整合無人機所拍攝 之高/低解析影像(含相機率定參數與每張照片之外方位參數)與物件化橋梁 3D 模型(含構件編 號與矩形框),並針對每個矩形框全自動製作對應之高/低解析度正射影像,其空間解析度分別 為 0.2 mm 與 2~30 mm (視實際解析度而定)。接著利用 111 年所開發之第一種深度學習技術在 這兩種解析度之正射影像上全自動判識混凝土裂縫與其他劣化類別。但其偵測成果為影像形式, 為了統計劣化區量化數據,並與橋梁 3D 模型整合展示,必須進一步將劣化區影像全自動轉換 成 2D 向量(Shapefile)與 3D 模型(OBJ),如此即可利用 2D 向量圖資計算裂縫之寬度與長度,或 者其他劣化類別之最大寬、高與面積等統計量,以便與橋梁構件之尺寸進行比較,再根據交通 部公路橋梁檢測及補強規範中劣化評等原則以橋梁構件為單位全自動推估 DERU 之 4 個值。 後續橋檢人員可將有偵測到劣化之橋梁構件 3D 模型與劣化區 3D 模型進行套合,並以 3D 視 窗進行瀏覽如圖 1.3 所示,亦可在 3D 模型上進行測量劣化區尺寸,最後確認本軟體所推估之 DERU 值是否正確合理,亦可人工修改 DERU 後再製作橋檢報表。

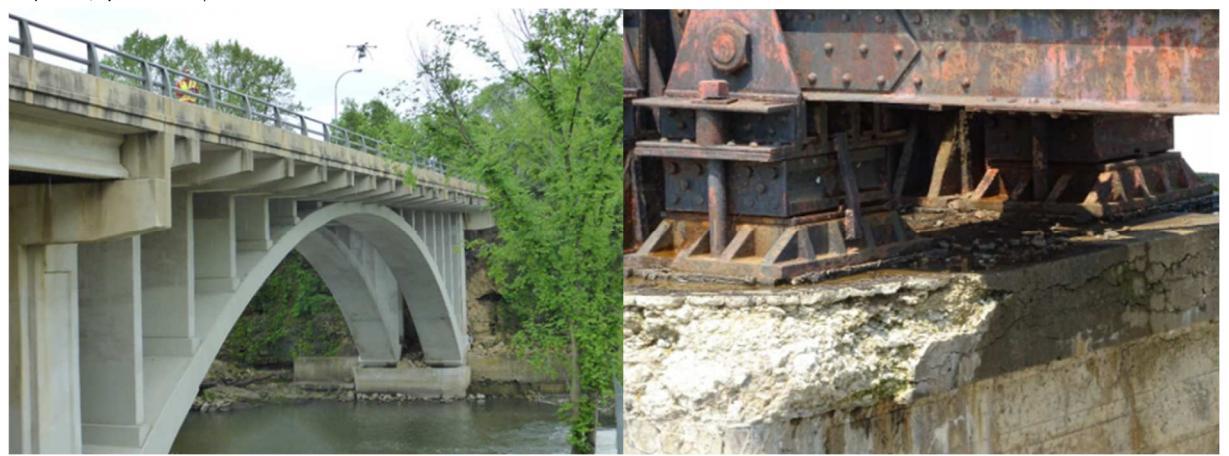
圖 2.3 無人機檢查橋梁作業情景與拍攝橋墩混凝土劣化之影像

研究小組使用無人機進行橋梁檢查測試,同時檢查了4座明尼蘇達州的橋梁(分別在 Chisago、Morrison和 Stillwater 附近)。研究無人機是否可以幫助明尼蘇達州交通運輸部 (Minnesota Department of Transportation, MnDOT)降低橋梁檢查的成本,並減少橋梁檢查員 的風險,同時利用各種無人機功能來收集更多詳細信息,最後評估無人機在橋梁檢查的有 效性。該研究使用 Aeyron Skyranger 無人機進行視訊拍攝,並從中觀察是否能夠捕捉到各 橋梁已紀錄之各種缺陷或修整情況,例如缺少的螺絲母、裂縫、修補區等,拍攝情況與成 果如圖 2.3 所示。

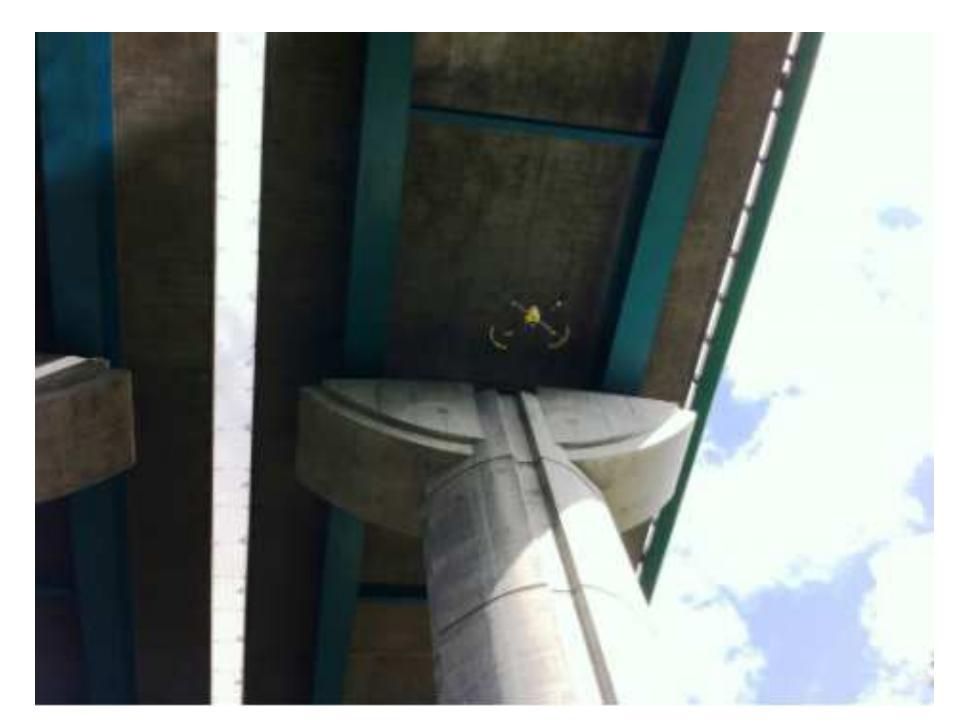
圖 2.6 無人機拍攝 Hyrôme 高架橋作業情景

該團隊透過無人機執行許多橋梁與基礎設施的檢測,其中一個案例為拍攝 Hyrôme 高架橋 影像來進行多種形式的檢查工作(圖 2.6),主要使用其內部的 Dia-Map V2©軟體形成精度 圖,並可藉此將影像投影到 3D 模型上,同時允許以 1/10 毫米的精度進行損壞檢查。另外 生成的精度圖可以再根據其 LPC n°47 的方法在裂縫區域自動檢測裂縫(圖 2.7)並計算其裂 開程度。

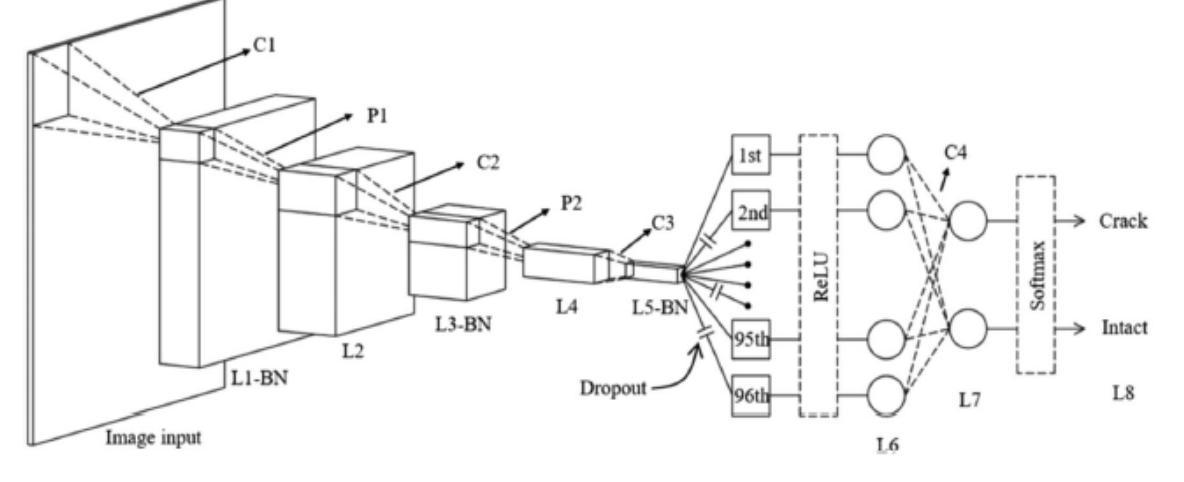
圖 2.16 CNN 結構圖(一)

糊等因素干擾的 CNN 結構(圖 2.16)來檢測混凝土裂縫。該結構的第一層是 256×256×3 像素分辨率的輸入層,接著在 L5 處將空間大小減小到 1×1×96 進行通用化,並通過線 性整流單元(REctified Linear Unite, ReLU),最後 Softmax 層在 C4 卷積後,預測每個輸 入像元是破裂的還是完整的混凝土表面。

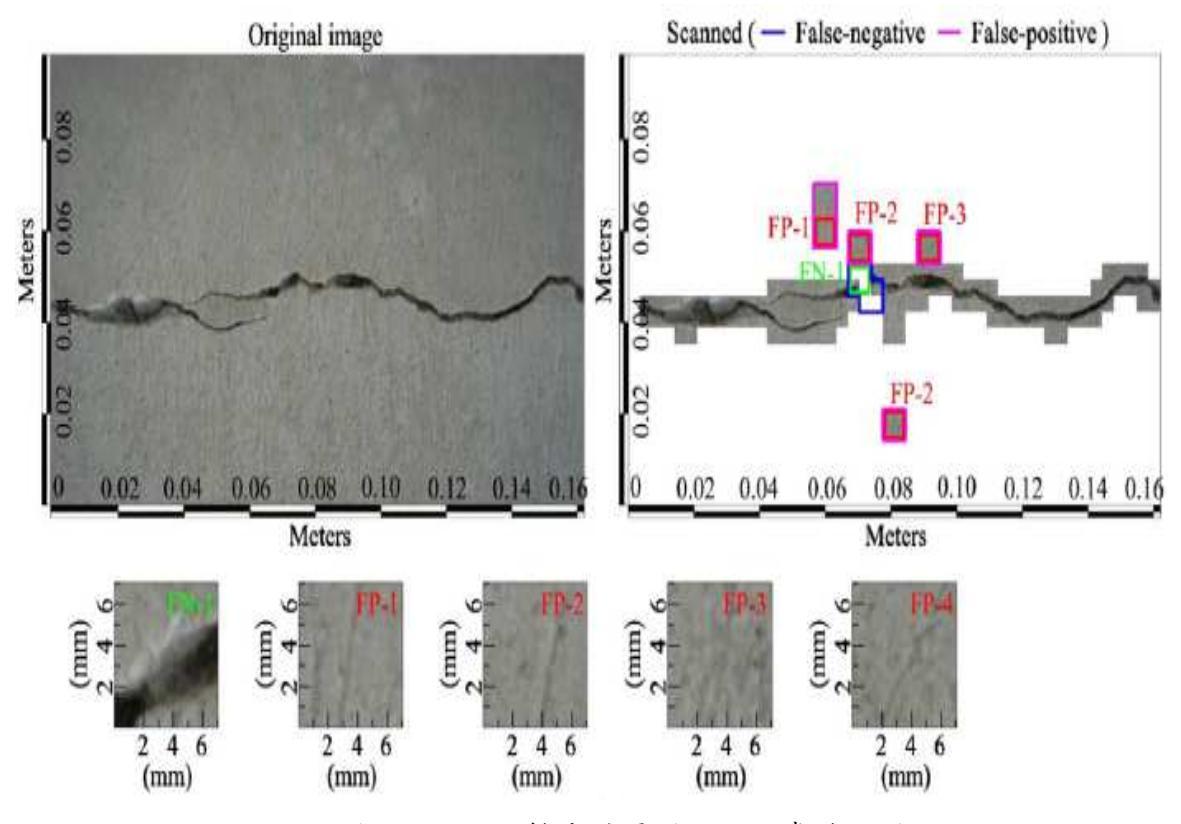
圖 2.17 CNN 輸出結果圖及錯誤處放大圖

訓練過程中使用 DSLR 攝像機從一棟工程大樓中獲取具有廣泛圖像變化範圍(包括照明、陰影等)的混凝土表面影像共 332 張,並依照所要求的圖像大小進行切割得到約40,000 張影像,其中的 32,000 張用於訓練,8,000 張用於驗證。結果顯示經過訓練的網路在訓練中的準確性為 98.22%,而驗證後的準確性則為 97.95%。輸出的結果如(圖 2.17)所示,其中紅框和藍框分別標示出有誤之處。

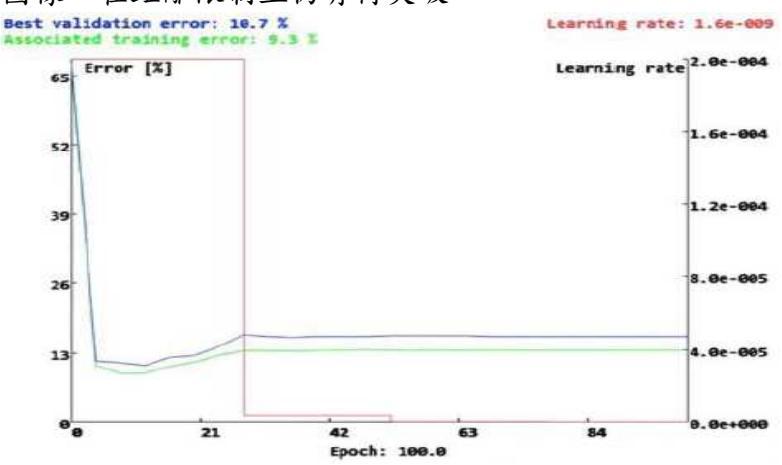
圖 2.19 訓練過程圖(Cha et al., 2017)

資料分類上,他們將所蒐集到的圖像依照拍攝距離分為3類:近距離(小於3米)、中 距離(3-8米)和遠距離(8米以上),並將包含缺陷的中距離圖像用做訓練資料,組 成3,926 張圖像組成的數據集。訓練過程如(圖 2.19)所示,最終可以達到 89%的總精度, 另從圖 2.20 可以看到透過 CNN 網路可以自動標示出有缺陷的區域,不過此方法僅限 於中等距離圖像,在距離限制上仍有待突破。

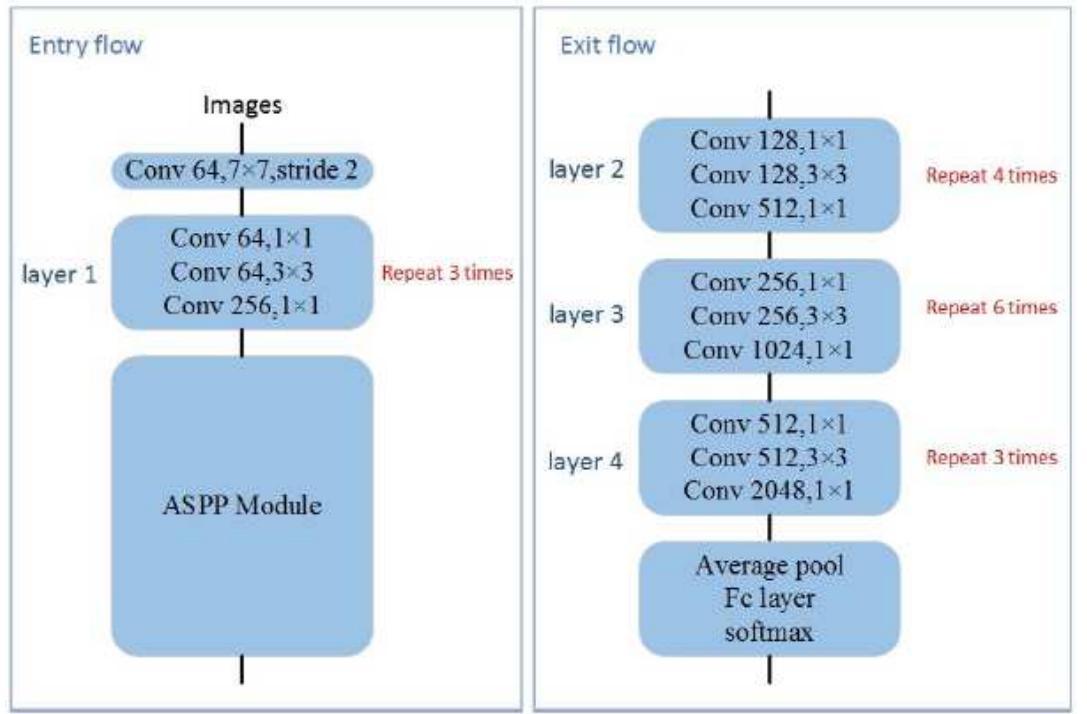
圖 2.21 ConvNet 結構圖

Xu et al. (2019) 提出 ConvNet(圖 2.21)是一種基於 CNN 的橋梁裂縫檢測方法,該網路以 Resnet50 作為骨幹,並參考 DeepLabV3 設計一種空間金字塔池(Atrous Spatial Pyramid Pooling, ASPP)(圖 2.22)和深度可分離卷積(Depthwise Separable Convolution)的特徵提取模塊。該研究在 ASPP 中使用了 3 種具有不同速率的空洞卷積層,各個特徵提取由單獨的分支進行平行處理,最後將特徵圖從並行網絡分支藉雙線性內插到原始圖像。

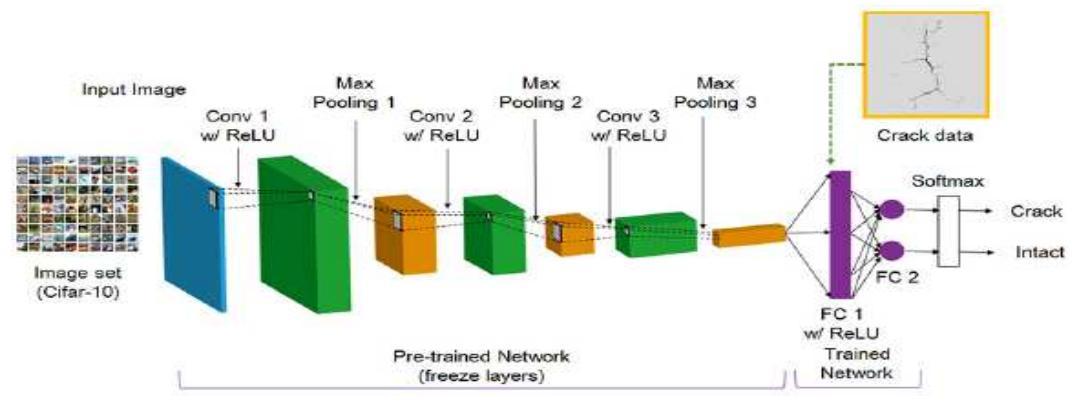
圖 2.23 R-CNN 結構圖

有時橋梁所處位置可能存在安全性上的疑慮,使用帶有高性能視覺傳感器的無人機 (UAV)進行橋梁檢查便受到廣泛的關注。結合UAV以及深度學習算法檢測結構表面 上的裂縫,可以做為橋梁檢測的有效策略之一,Kim et al. (2018)建立區域卷積神經網路 (Region with Convolutional Neural Networks, R-CNNs)(圖 2.23)對已老化的混凝土橋梁進 行裂縫的偵測,最後使用圖像處理計算長度以及寬度。

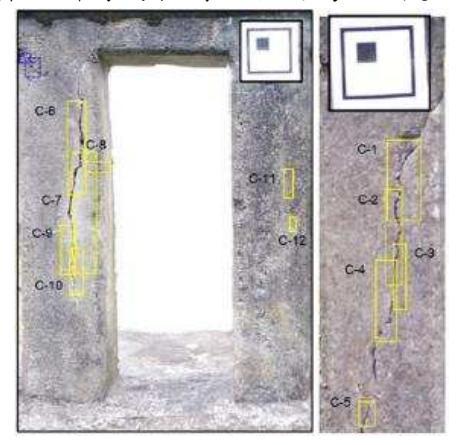
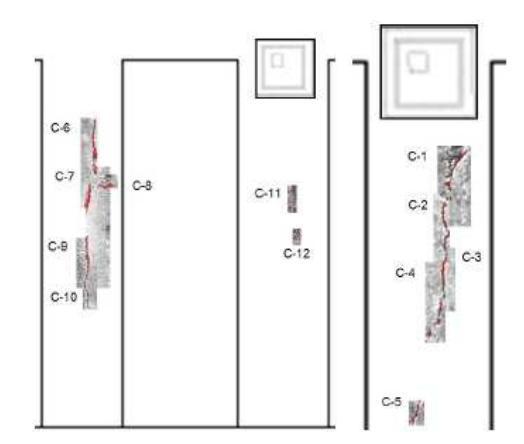
圖 2.24 R-CNN 裂縫偵測與量化結果

為準確量化裂縫,需要知道圖像中確切的像素大小,研究將尺寸為70mm×70 mm 的平面標記物附著在結構上,並且使用無人機捕獲包括標記物和裂縫的結構做為測試資料。 透過 R-CNN 檢測的結果以及裂縫量化後的結果分別如(圖 2.24)所示,其中黃色矩形框 為偵測到裂縫的部分;另外表 2-4 則詳細說明各個裂縫的長度和寬度,經過驗證裂縫量 化算法所得的相對誤差約為1~2%。

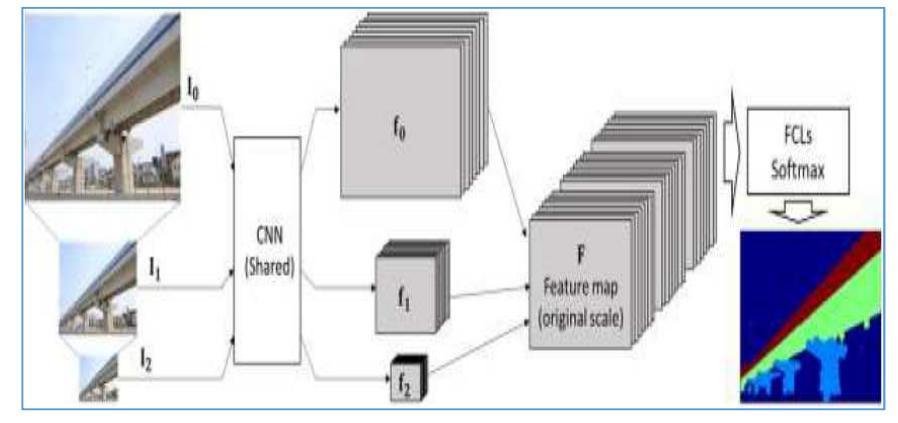
圖 2.25 多尺度 CNN 結構圖

有時因為拍攝距離的不同,所獲得的影像會包含許多目標以外的景物,Narazaki et al. (2018) 認為當圖像包括來自不同結構的多個成分時,自動損傷檢測方法的應用將變得 越來越困難。為減少不正確的錯誤預測,研究首先建立一個多尺度(Multi-Scale, MS)CNN(圖 2.25),然後對 MS-CNN 的結果進行超像素演算(SLIC superpixel algorithm) 處理,將空間中的像素聚類,最後使用條件隨機場(Conditional Random Fields, CRFs)進 一步完成像素分類。

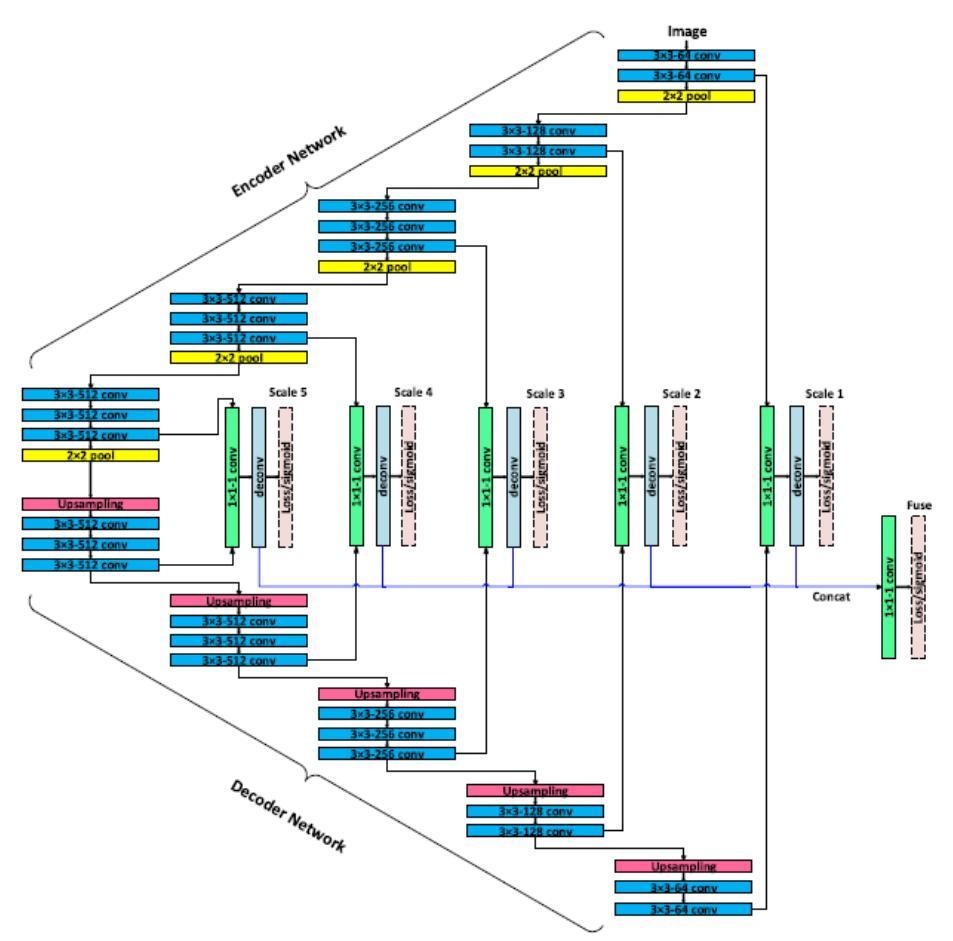
圖 2.36 DeepCrack 模型架構

Zou(2018)等人基於 SegNet 的模型架構提出了 DeepCrack 網路來預測影像中的裂縫,網路架構如圖 2.36。在 DeepCrack 中,融合多尺度特徵圖以獲得大尺度特徵圖的細節特徵和小尺度特徵圖中較抽象的特徵,如此一來,可以提高模型對於邊緣檢測上的性能。 Zou 等人使用了 4 個數據集,其中 CrackTree260 用於訓練,CRKWH100、CrackLS315 和 Stone331 則是用於測試。 DeepCrack 與其他現有模型之成果比較如表 2-7,可以看到即使在不同評估指數, DeepCrack 也擁有最高的分數,並高於 80%的準確度。DeepCrack 不像特定網路,例如: HED, RCF, SRN, SE 等,需要對預測成果進行後處理,因此使用上也具有一定的效率。

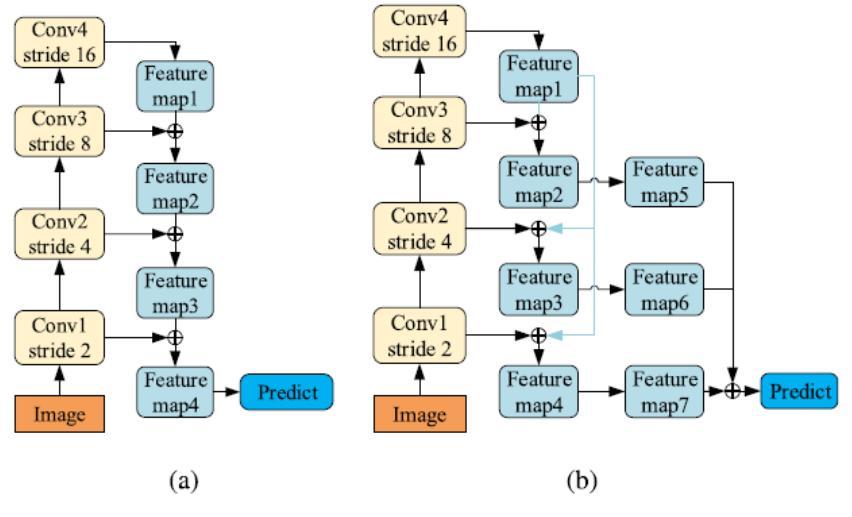
圖 2.37 (a)FPN 架構 (b)Deeply Supervised CNN 架構

裂縫為常見的橋梁劣化特徵,也是主要的辨識類別之一。為提取多尺度的裂縫特徵和提 升模型區分裂縫、噪訊的能力,融合模型前階段大空間尺度的低階訊息與後階段小空間 尺度的高階訊息,這樣的多尺度特徵融合方法很常見於裂縫等劣化目標的辨識任務,如 圖 2.37 圖(a);而這樣 U 型結構的多尺度特徵融合方法可能存在一個問題,便是與低階 特徵融合的模型深層之高階特徵會逐層的被稀釋,導致模型最終退化成淺層網路。

Qu(2021)等人為解決此問題,提出 Deeply Supervised CNN,直接將深層的特徵引入給 不同尺度的淺層特徵,如圖 2.37 圖(b)。而該模型架構主要分成 3 部分,如圖 2.38: (1) 基於 DeepLab 進行多尺度特徵提取 、(2)多尺度的特徵融合、 (3)Side network 輸出。

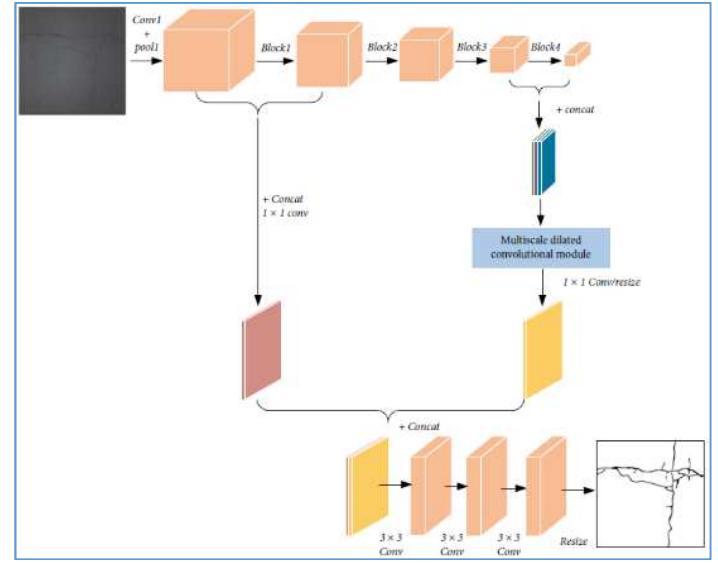
圖 2.42 CrackSeg 結構圖

結果顯示 CrackSeg 的 mIoU 值達到最高 73.53%,其次是 DeepCrack 和 DeepLabv3+, 其中非深度學習方法的 CrackForest 有最低的 mIoU 且比 CreakSeg 低 14.27%。研究認 為性能提高主要歸因於在編碼階段使用多尺度擴張卷積模塊,該模塊捕獲多尺度上下 訊息以進行準確的語義挖掘,並通過連續的卷積運算獲得更準確的分割結果。

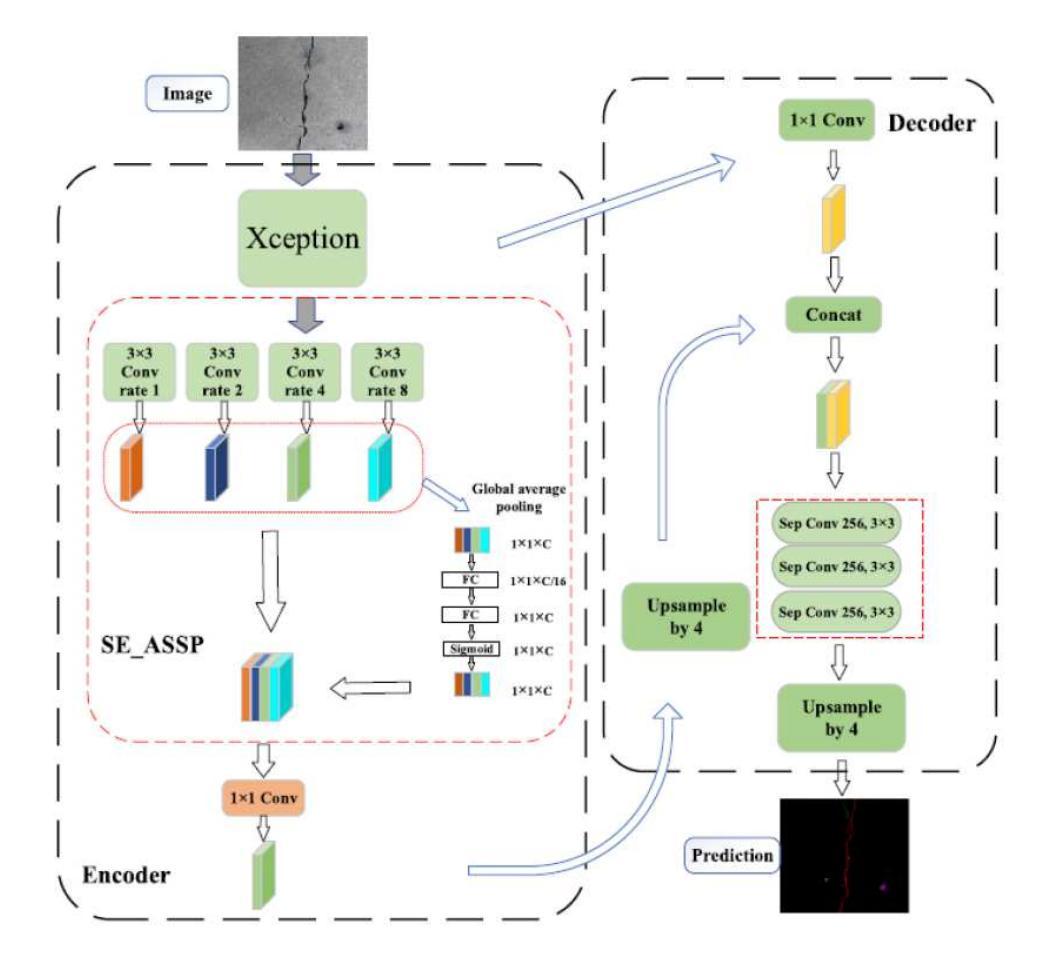
圖 2.46 Improved DeepLab V3+模型架構圖

在 Improved DeepLab V3+中,引入了子架構 Squeeze-and-Excitation(SE) block,為每個 通道分配不同的權重。如前所述,ASPP 可以提取具有不同細節層次的特徵圖,但每個 特徵圖對識別結果的重要性並不相同; SE 架構可用於學習和賦予不同重要性的通道權 重,可以幫助網絡對信息特徵的學習更加敏銳。

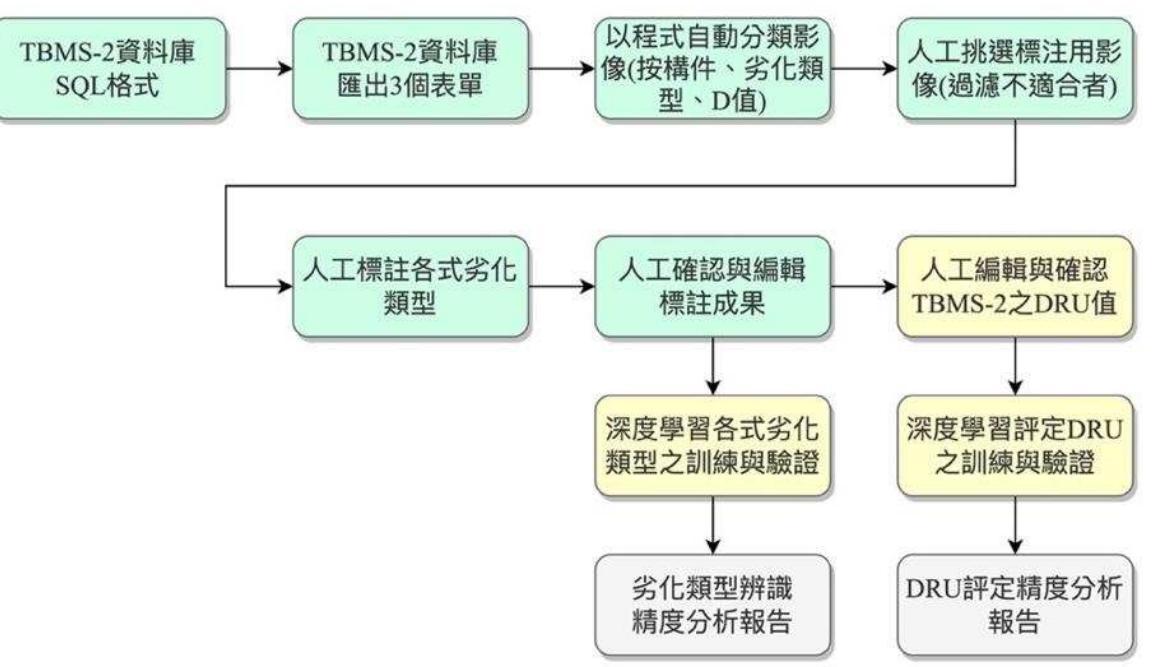
圖 3.1 橋梁管理資訊系統資料清洗與深度學習訓練、驗證流程圖

由於資料庫所提供的 DRU 值與從單一照片所判斷之 DRU 值有落差,因此本研究除了參 考中華顧問工程司「劣化評等案例說明與演練」教材外,同時另外舉辦橋梁檢測專家會議,在 假設資料庫中E值為正確的前提下,制定統一的DRU 判識規則,再由專業人員協助一張一張 照片編輯與確認 DRU 值,因經過統一的評定規則進行編輯與確認後,才能以深度學習神經網 路進行學習與精度驗證。

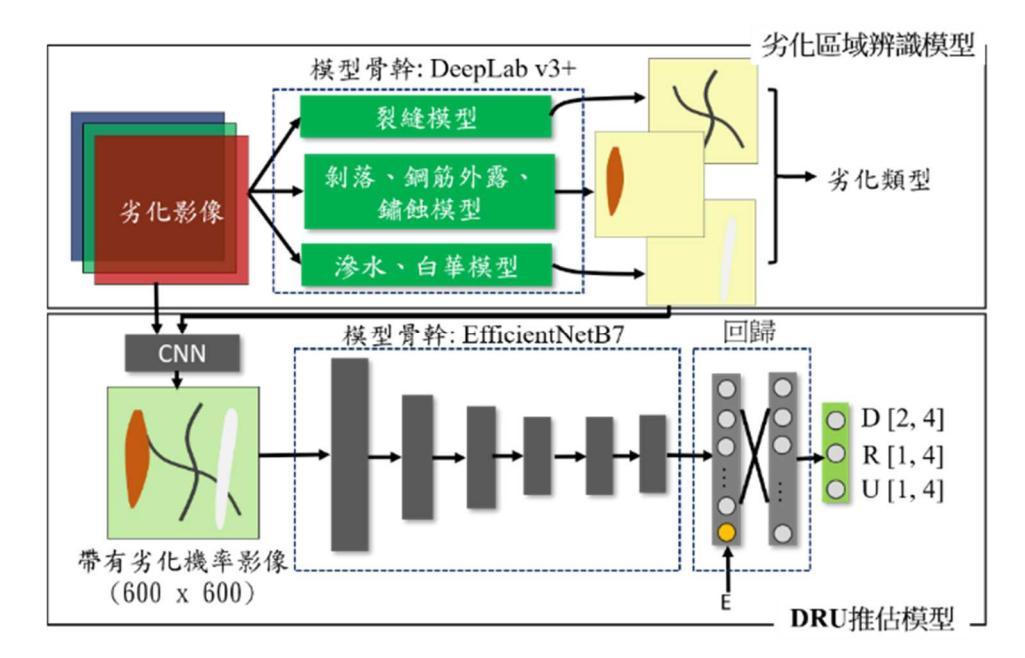
圖 3.3 橋梁構件劣化影像辨識深度學習模型架構

本研究所研擬之橋梁構件劣化影像辨識深度學習模型架構如圖 3.3 所示,其中包含兩種深 度學習模型,分別為劣化區域辨識模型與 DRU 推估模型。劣化區域辨識模型用於辨識劣化在 影像中的區域,DRU 推估模型則從影像與劣化區域推估 DRU 數值,這兩個深度學習模型將分 別於後續章節說明。

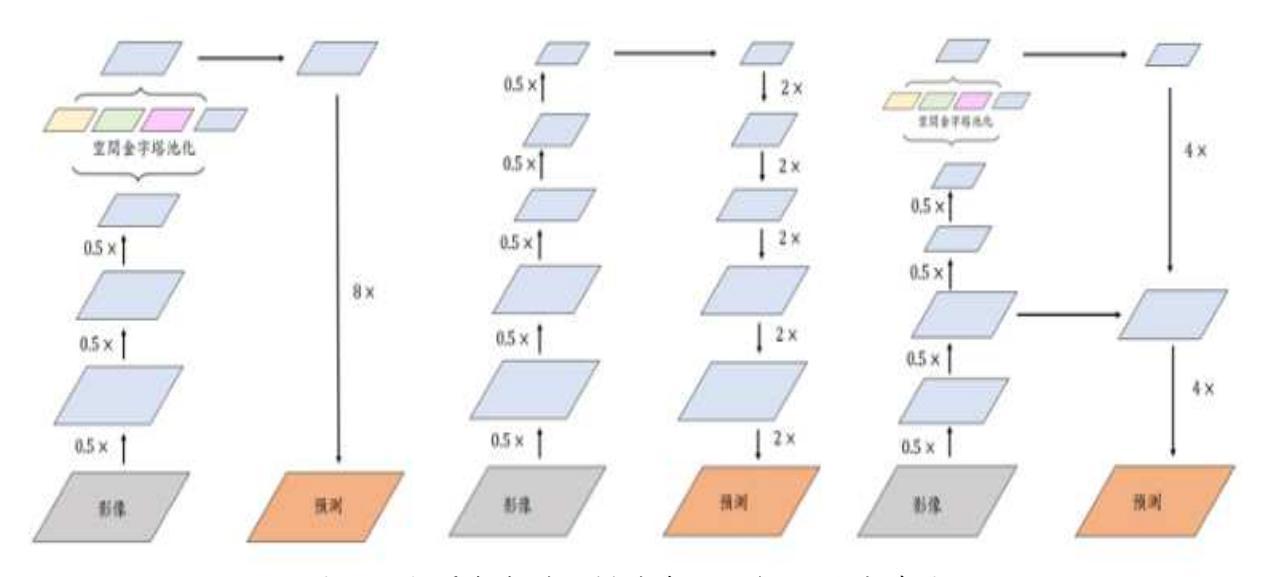
圖 3.4 空間金字塔池模塊與編碼解碼器結構圖

本研究針對橋梁各式劣化類型進行偵測與辨識,使用已經在影像語意分割領域中有相當成 果的 DeepLab v3+ (Chen et al., 2018) 深度學習網路結構為基礎,調整其網路結構以發展適合微 小且細長混凝土裂縫以及其他劣化類型的影像語意分割。Chen et al. (2018)認為空間金字塔池 (Atrous Spatial Pyramid Pooling, ASPP)和編碼解碼器(Encoder-Decoder)的結構適合用於影像語 義分割任務,空間金字塔池模塊、編碼及解碼器結構以及兩者結合的概念如圖 3.4 所示,前者 可以通過多種速率和多個有效視場進行合併操作來探查傳入的特徵,從而捕捉豐富的上下文訊 息;後者則可以通過逐漸恢復的空間信息來捕獲更清晰的邊界。故以 DeepLab v3 (Chen et al., 2017)為基礎加以修改形成 DeepLab v3+網路結構,圖 3.5 的 DeepLab v3+網路結構圖可看到其 編碼解碼器的結構內容,編碼器使用 DeepLab v3 結構,在第4 個分段後連接改良的空間金字 塔池模塊,隨後將所得的特徵圖合併,再使用核心大小 1×1 的卷積層得到 256 個通道的特徵 圖;解碼器方面,特徵圖首先上採樣 4 倍,然後與編碼器中對應分辨率低階特徵合併,而在合 併前,由於低階特徵圖的通道數通常會比從編碼器中得特徵圖多,因此為了避免淡化語義信息, 增加訓練上的難度,故於合併前需要將低階特徵圖通過1×1的卷積減少通道數,並在合併後使用3×3的卷積改善特徵,最後上採樣4倍恢復到原始影像大小。

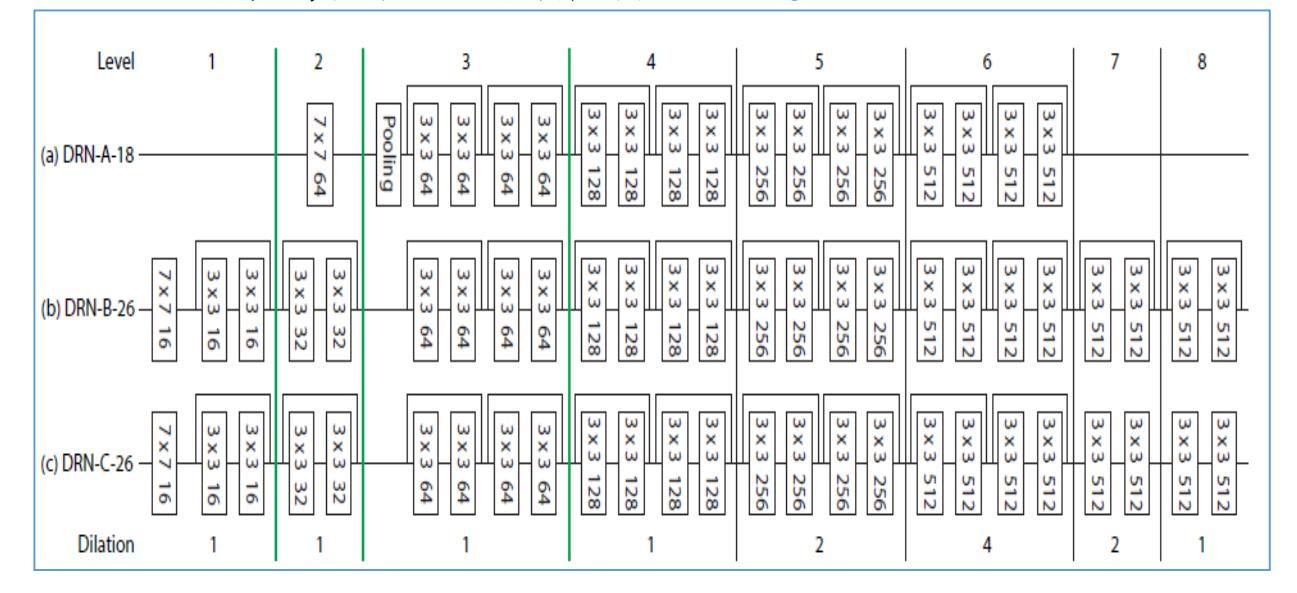
圖 3.10 空洞殘差網路 DRN 架構圖(Yu et al., 2017)

由圖 3.10 可看到 DRN 模型的修改歷程, DRN-A 為原始 ResNet 結構,最終的 DRN 架 構為最下面一列之 DRN-C。為了保留空間解析度,DRN-C 移除原 ResNet 架構中的下 採樣與全局平均池化層,同時為不因此而讓後段的卷積失去感受野而分別在階層 5、6 和7使用了空洞分別為2、4和2的空洞卷積,保留住上下文訊息,然而使用空洞卷積 可能會造成網格效應(如圖 3.11)。

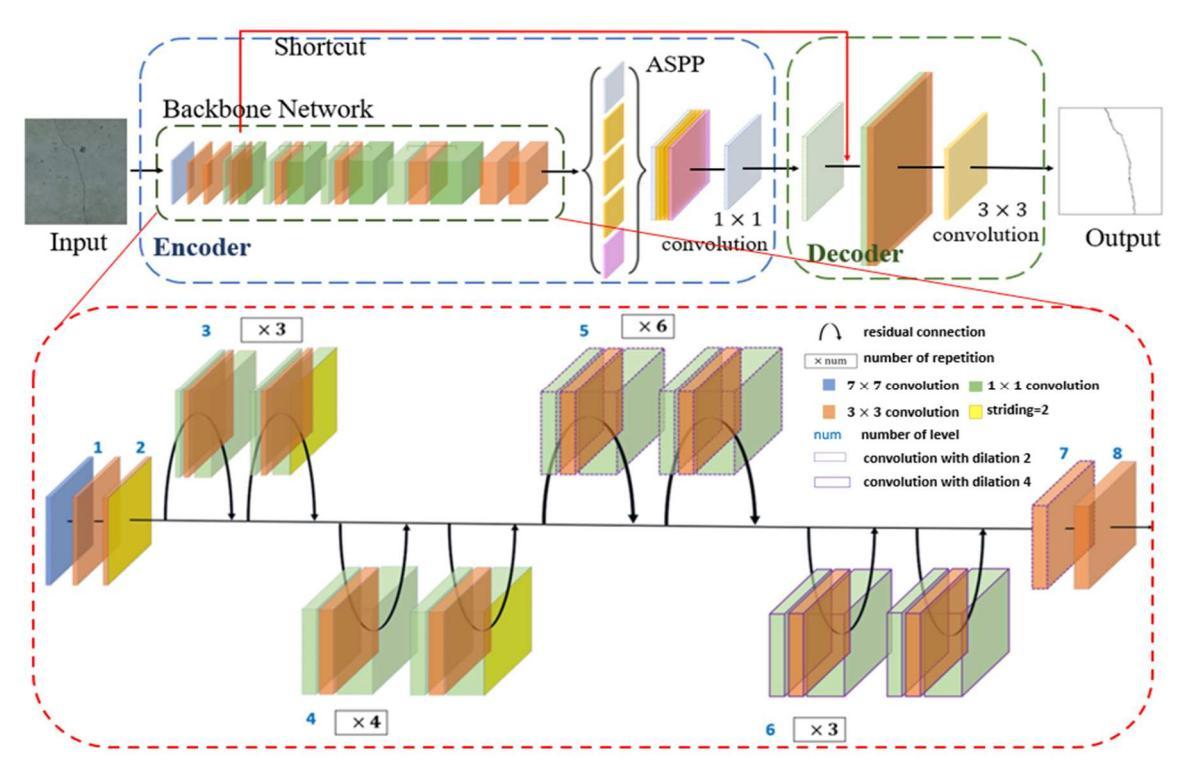
圖 3.12 本研究所使用的 DeepLab v3++網路結構圖

為解決此問題,Yu et al. (2017)首先是移除 7×7 卷積層後的最大池化層。經最大池化層 處理後會產生高振福且高頻的激活特徵圖,此類的特徵圖會加劇網格效應,因此Yu 等 人將之移除,替換成一般的卷積層。接著在網路的後段階層加上卷積模組,此舉的目的 近似於使用對應頻率的濾波器以減輕輸入特徵圖的高頻內容,同樣能降低網格效應,可 注意到的是最後在階層 7、8 增加的並非殘差卷積模組,這是由於殘差連接會將階層 6 殘留的網格效應傳播至後段的特徵圖,因此最後將其移除掉,僅剩一般的卷積層。在本 研究使用的 DRN 模型中,最後為加深網路,也是提高模型抽象化萃取特徵的能力,在 階層 3、4、5和6的殘差卷積模組分別重複了 3、4、6和3次,如圖 3.12 下半部。 DRN 網路在設計上保留解析度與上下文訊息的架構對此研究來說格外重要,尤其是在 本研究需偵測如裂縫這樣細小且連續的劣化目標。若是在萃取特徵的過程中過於使用 下採樣而降低解析度,會使模型失去太多細節資訊,容易造成目標物的邊界和細小劣化 無法被準確偵測等漏授的產生。然而,不以下採樣處理則會降低模型後段的卷積層的感 受野,使特徵圖失去必要的上下文資訊。而 DRN 以帶有空洞率的卷積權衡了這兩點, 並且克服使用空洞卷積會帶來的網格效應,讓輸出的特徵圖可同時保有豐富的上下文 訊息與更高的解析度。修改的 DeepLab v3++總體架構如圖 3.12。

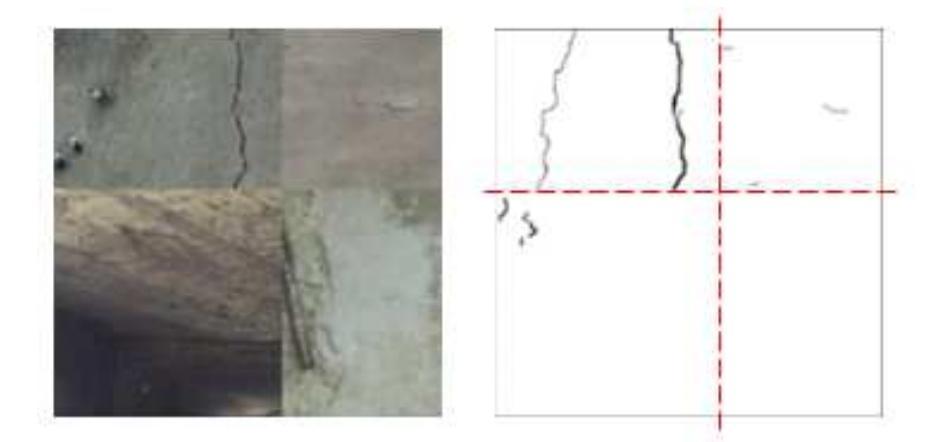
圖 3.13 Cutmix 成果圖

- (9) 高斯噪聲 (Gaussian Noise): 添加高斯分布的噪訊給影像,提高模型對於具雜訊影像的 辨識能力。
- (10) 縮放裁切 (Scale-Crop): 在影像縮放後再裁切成512×512的大小。
- (11) 裁切組合 (Cutmix): 從資料集中隨機選取四張影像進行裁切後,合併成一512×512大小之新影像,如圖 3.13。

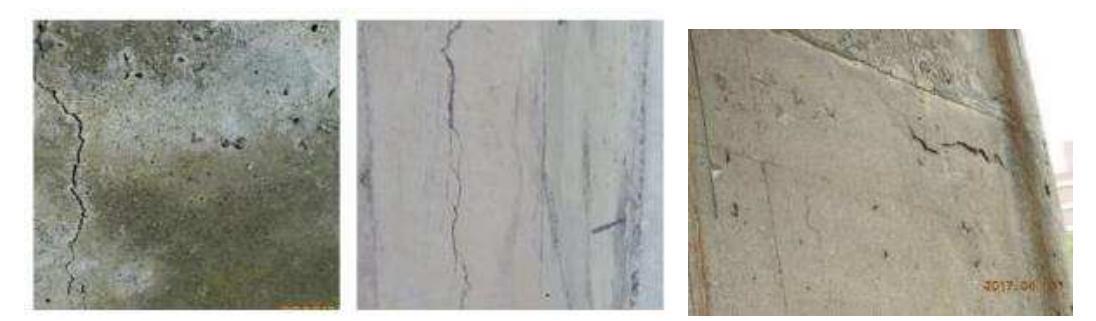
圖 3.15 橋梁之裂縫(左)與銹蝕影像(右)

混凝土結構裂縫、銹水與其他劣化類型相比,在影像上所占的面積較小、結構細長、形狀不一,因此在模型訓練時易因類別不平衡導致無法被良好的辨識,為提升裂縫與銹水的辨識準確度,單獨設計一 DeepLab v3++模型進行訓練,其中橋梁裂縫的範例影像顯示在圖 3.15。

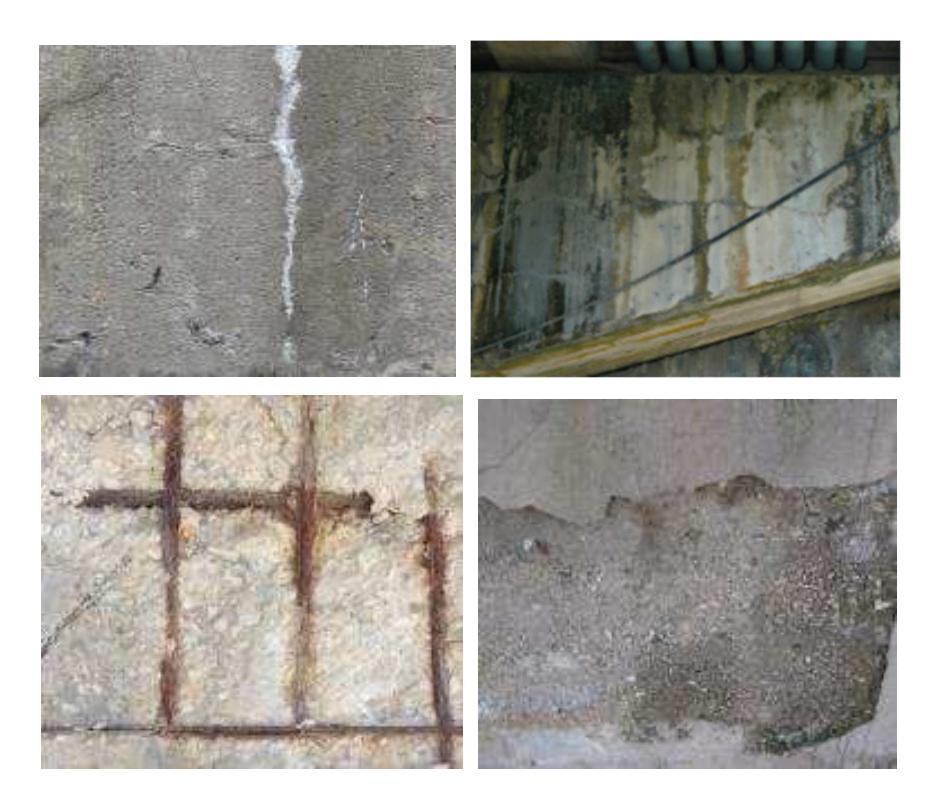
圖 3.16 橋梁白華、滲水、銹蝕、剝落範例

(2) DeepLab v3++ 模型 B (類型: 滲水、白華、銹蝕、剝落):
 此類型為形狀相似的劣化類型,滲水、白華、銹蝕、剝落在影像中以區塊呈現,圖 3.16
 為白華、滲水、銹水、剝落範例影像。

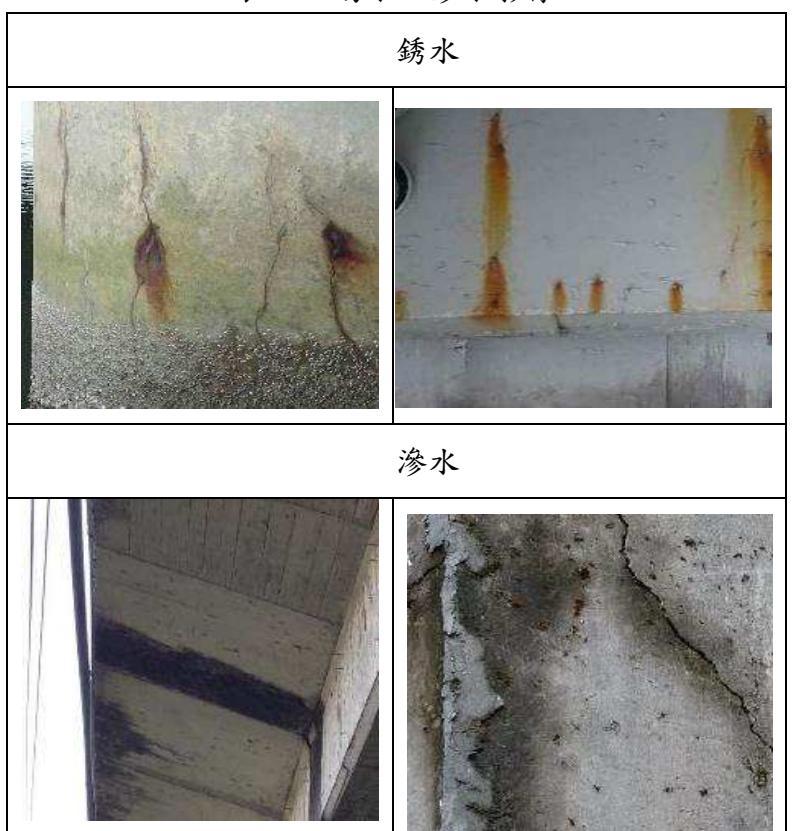
表 3-4 銹水、滲水影像

滲水多為伴隨裂縫及白華滲出的水痕,於混凝土橋上多為黑色;而銹水則是參雜了生銹 的成分,連同水分一起滲出表面的水痕,色調偏紅,而滲水和銹水兩者在視覺上有明顯 的顏色差距,再加上銹水的出現會對評等有影響,因此在語意分割模型中將兩者各分成 一類來辨識,範例影像如表 3-4。

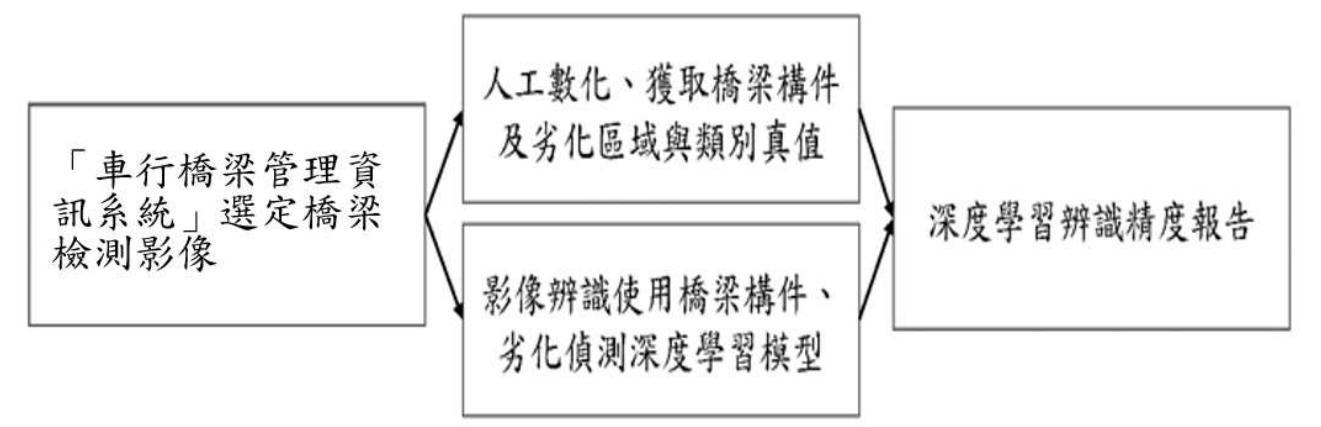
圖 3.18 影像辨識成果驗證流程

影像辨識成果驗證流程顯示於圖 3.18,由「車行橋梁管理資訊系統(原臺灣地區橋梁管理資 訊系統)」中選定 14 座橋梁(其中包含梁式橋、板橋、箱型橋)的檢測影像資料,影像資料對 於檢測目標物需有足夠的空間解析度以進行判識,選定的檢測影像資料進行人工數化以獲 取橋梁構件位置,以及劣化區域與類別的地真資料,選定的檢測影像放入訓練好的橋梁構 件,以及劣化偵測深度學習模型進行推演與判識,判識結果與人工數化的地真資料進行比 對,輸出辨識精度報告。

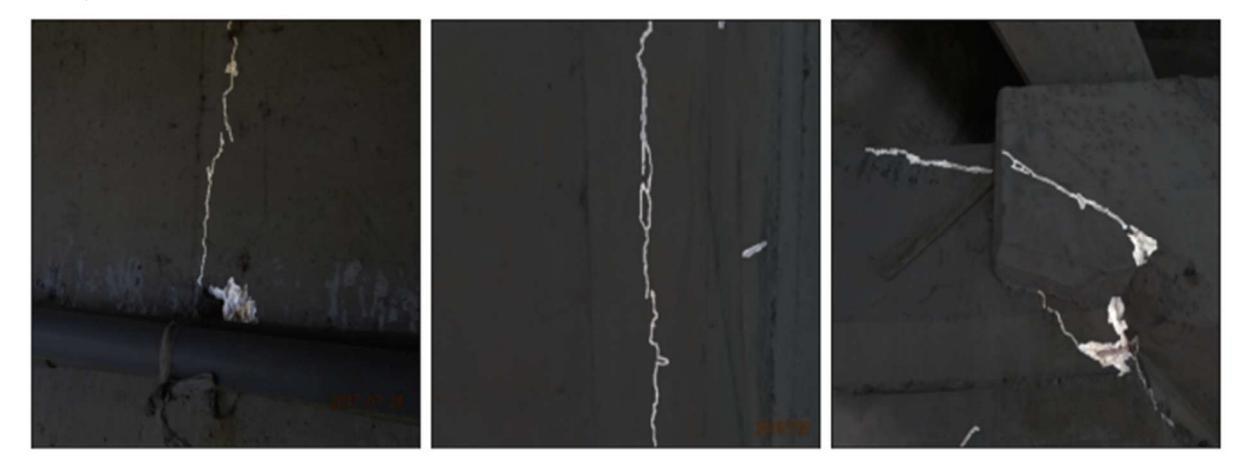
圖 3.19 裂縫線性影像融合例子,原劣化影像與劣化區域機率值融合

DRU 推估深度學習模型的輸入資料為帶有劣化機率影像與橋梁構件檢測的 E 值,模型輸 出資料為橋梁構件檢測的 DRU 之 3 個數值。帶有劣化機率影像是由兩影像融合而成,這兩影 像分別為原劣化影像與劣化區域辨識深度學習模型所輸出的劣化區域機率值,影像融合原定為 可學習參數的影像融合,目前的作法簡化為線性影像融合,目的在凸顯影像的劣化區域範圍, 線性影像融合的例子如圖 3.19 所示。

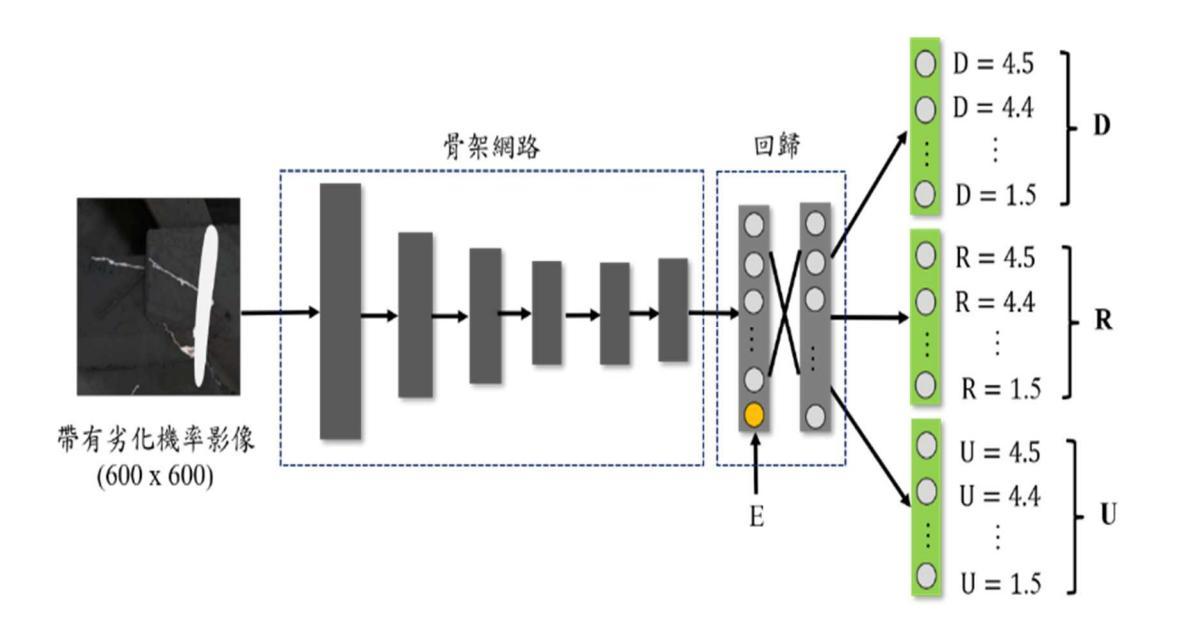
圖 3.20 本研究所使用的 DRU 推估神經網路模型

DRU 推估模型的網路架構顯示在圖 3.20,輸入資料除帶有劣化機率影像之外,還有橋梁構 件檢測的 E 值,在神經網路結構的設計上, Vision Transfomer 輸出後經過 GlobalMaxPooling 運 算,轉為一維張量(1D Tensor)資料,接著 E 值與一維張量資料串接,經過全連接層的回歸運後, 有輸出層輸出 DRU 數值,數值範圍為[1.5, 4.5], DRU 推估模型的未知參數數量約為 18 億個, 為一個中大型深度學習模型。

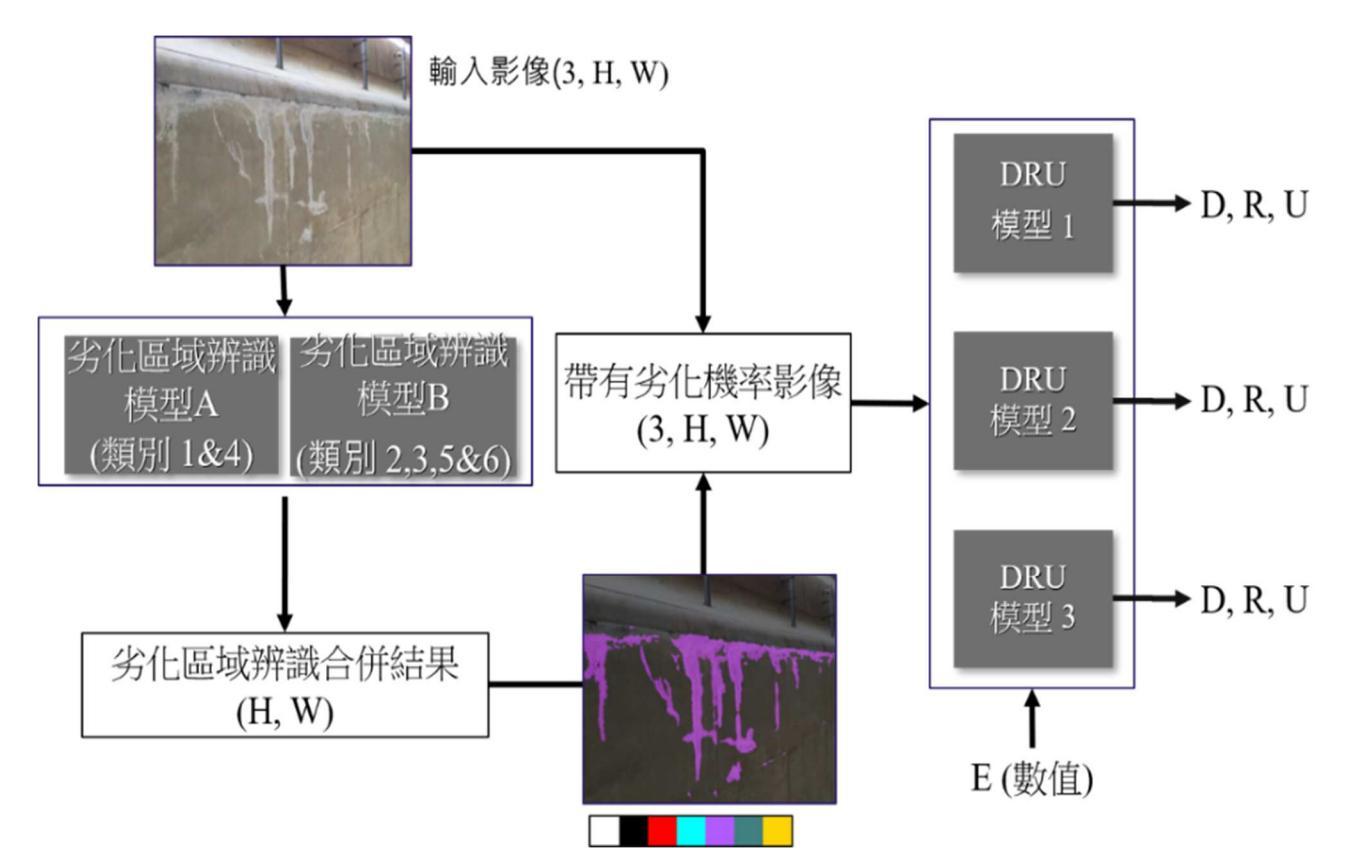
圖3.22 AI 模型整合與橋梁構件劣化判識流程

最後語意分割模型及 DRU 回歸模型的整合方式如圖 3.22 所示。原影像先經過兩語意分割 模型辨識劣化區域後,得到大小為 (H,W) 的分割結果,標示各像素所屬的類別,此影像分割 再由一預先設定的色表上色為大小 (3,H,W) 的張量,並與原影像做線性組合,融合後的影像 則和 E 值一同輸入至 3 個 DRU 模型做預測,最終得到 3 組預測結果,分別是類型 1 (裂縫)、 類型 2 (剝落、銹蝕)、類型 3 (滲水、白華) 的 D、R、U 預測值。
