無人機搭配 AI 影像辨識 應用於橋梁檢測之研究(1/2)-橋梁劣化構件 AI 影像辨識之技術開發

著者:饒見有、林昭宏、劉光晏、李志清、賴威伸、 胡智超

# 交通部運輸研究所

本計畫研究對象為梁式橋、板橋、箱型橋等三種類型的混凝土橋梁,研究目標為利 用無人機拍攝橋梁之主梁、橫隔梁、橋墩/帽梁、橋面板、橋台、翼牆/擋土牆等構件影 像,再透過 AI 深度學習語意分割技術,偵測影像上橋梁表面各種劣化類型,包括混凝 土裂縫、混凝土剝落、鋼筋銹蝕、滲水、白華損傷等。本計畫之研究主題與重點可歸納 為四大項,分別為文獻分析、深度學習技術開發、無人機技術開發、橋梁 3D 建模與技 術推廣。

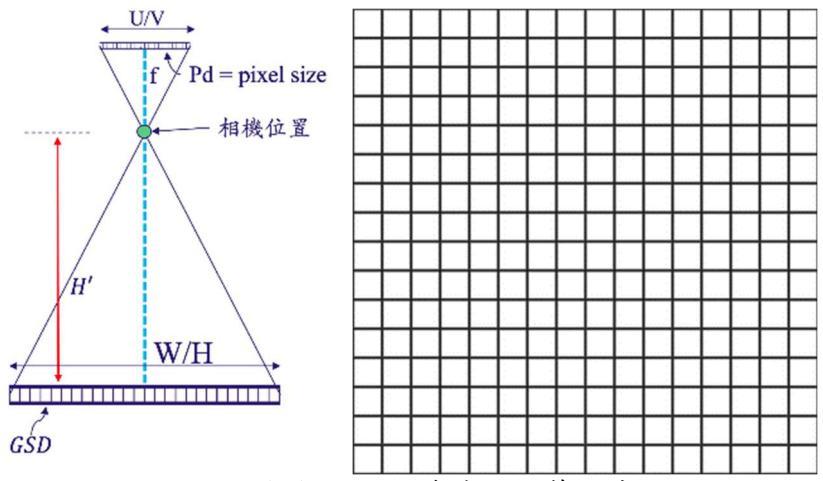
圖 3.23 (左)空間解析度與照片涵蓋範圍計算示意圖、(右)垂直攝影

$$GSD = \frac{H'}{f} * Pd$$
$$W = \frac{H'}{f} * U, H = \frac{H'}{f} * V$$

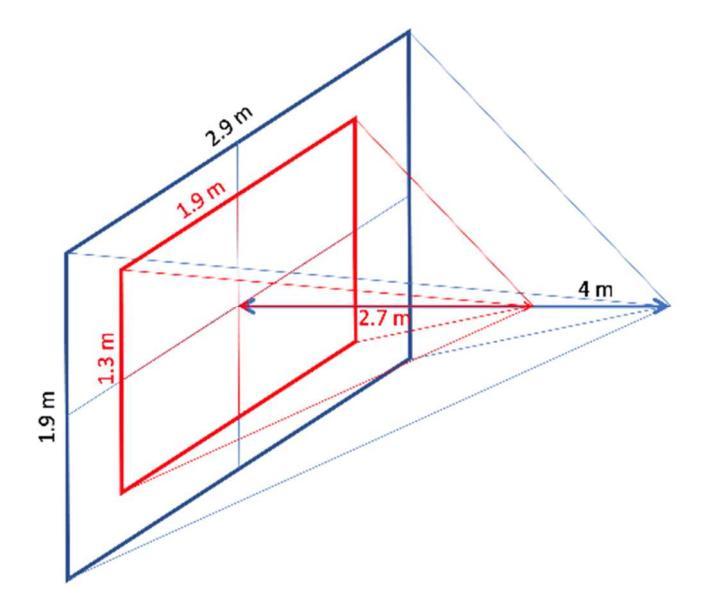
圖 3.24 拍攝距離 2.7 公尺與 4 公尺之拍攝範圍示意圖

假如於距離橋梁表面 2.7 公尺(H')處拍照,則 GSD= $\frac{2700}{50}$ \*3.75  $\mu m \cong 0.2 \text{ mm}$ ,影像拍 攝範圍為 1.9 m x 1.3 m(如圖 3.24 所示),若影像重疊率為 60%則相鄰兩影像之間距在長 邊為 76 cm,在短邊為 52 cm(如圖 3.25 所示)。而假設距離橋梁表面 4.0 公尺(H')拍照, 則 GSD= $\frac{4000}{50}$ \*3.75  $\mu m \cong 0.3 \text{ mm}$ ,影像拍攝範圍為 2.9 m x 1.9 m(如圖 3.24 所示), 若影像重疊率為 60%則相鄰兩影像之間距在長邊為 116 cm,在短邊為 76 cm。簡而言 之,若以 Sony A7r4 相機搭載 50mm 定焦鏡頭拍攝裂縫,建議在離橋梁表面 2.7~4 公尺 處拍照,不管是上下或左右飛行移動時,每移動 50 公分即拍攝一張照片,如此即可滿 足空間解析度(0.2mm~0.3mm)與照片重疊率(>60%)的需求。

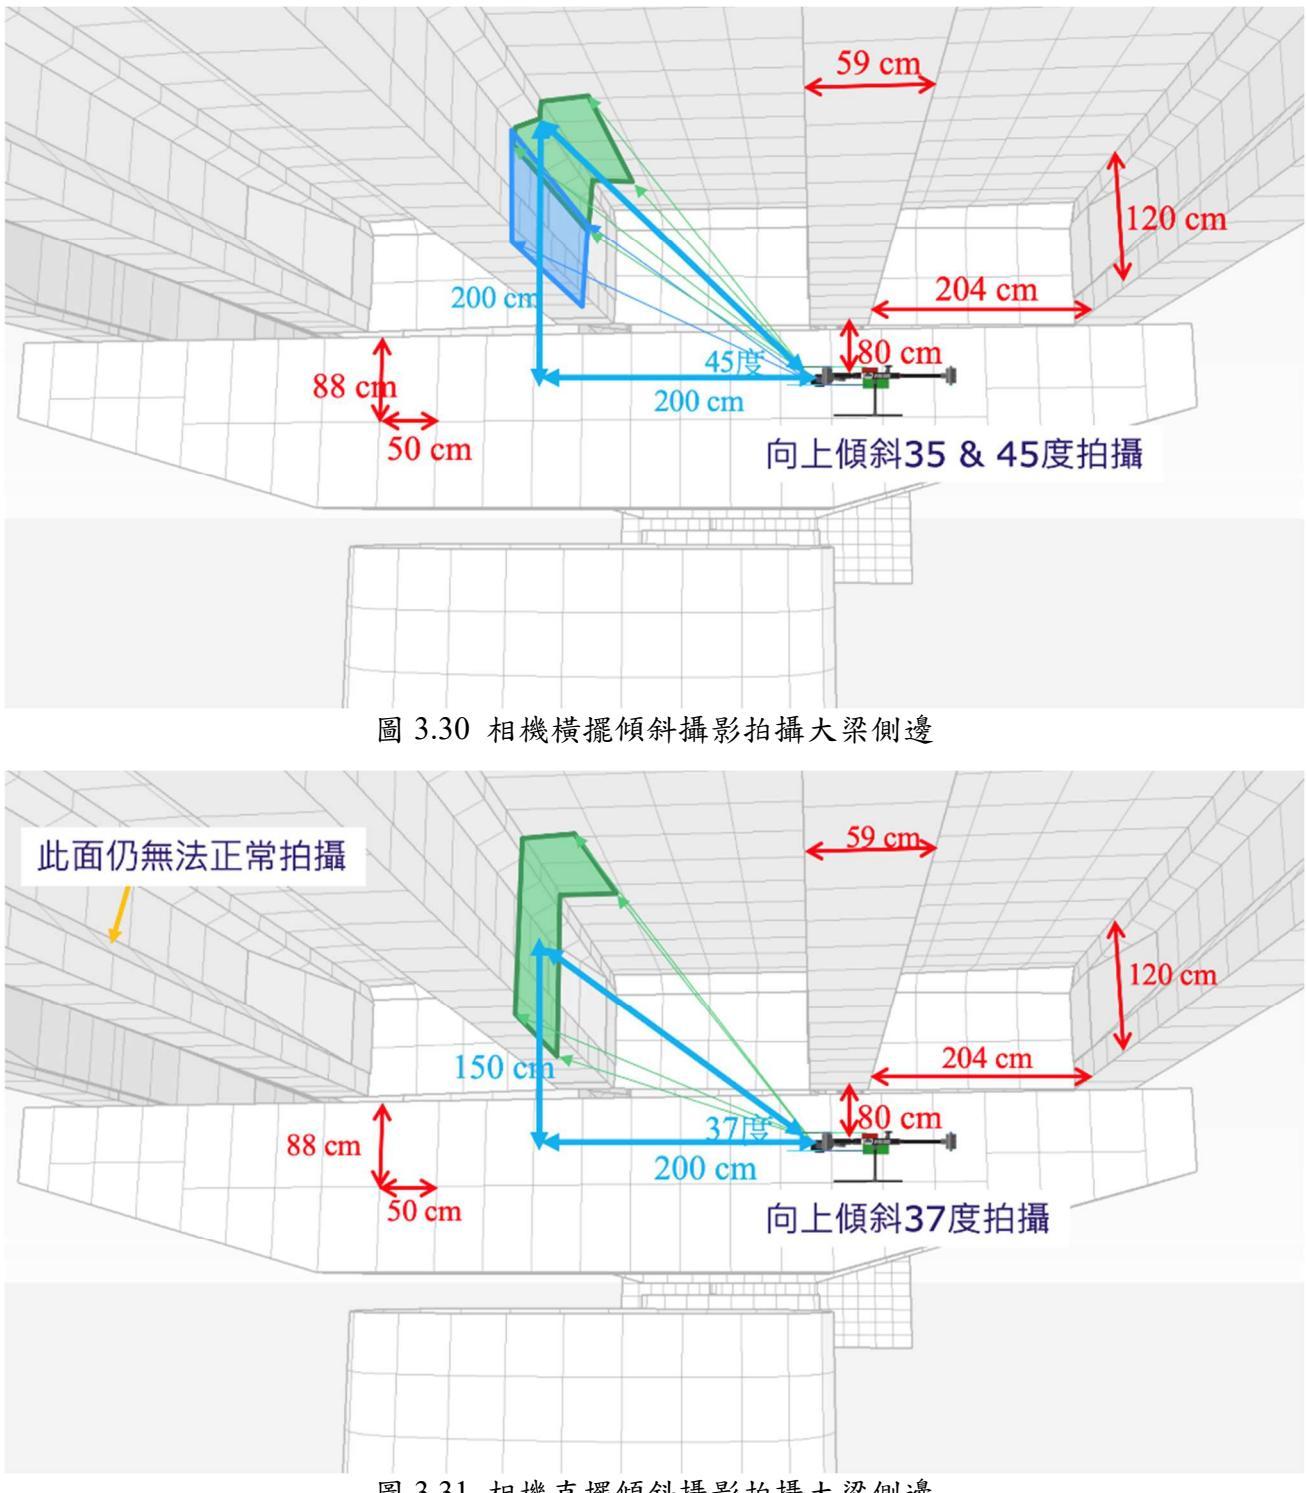
圖 3.31 相機直擺傾斜攝影拍攝大梁側邊

由於兩大梁間之空間可能太狹窄,無人機若太大將無法飛入拍攝,此時可以採用傾斜攝 影方式拍照(若無人機可飛入此空間,則改水平拍攝),但傾斜角度建議不要超過45度, 如圖 3.30 與圖 3.31 所示。此外為減少航線數量與減少拍攝作業時間,建議相機以直擺 方式拍攝,如圖 3.31 所示,會比圖 3.30 相機橫擺少1 條航線。在考量無人機與橋梁的 安全距離,前圖所示無人機與大梁之距離僅 80 公分,無人機操作員應該自行斟酌調整 此安全距離,以免造成無人機墜毀事件。唯距離加大後,傾斜拍攝之角度可能超過 45 度,則該影像之空間解析度會下降,如圖 3.27 紅色曲線(傾斜 60 度的案例),透視投影 影像變形也會比較嚴重,對裂縫的偵測將會受到影響。

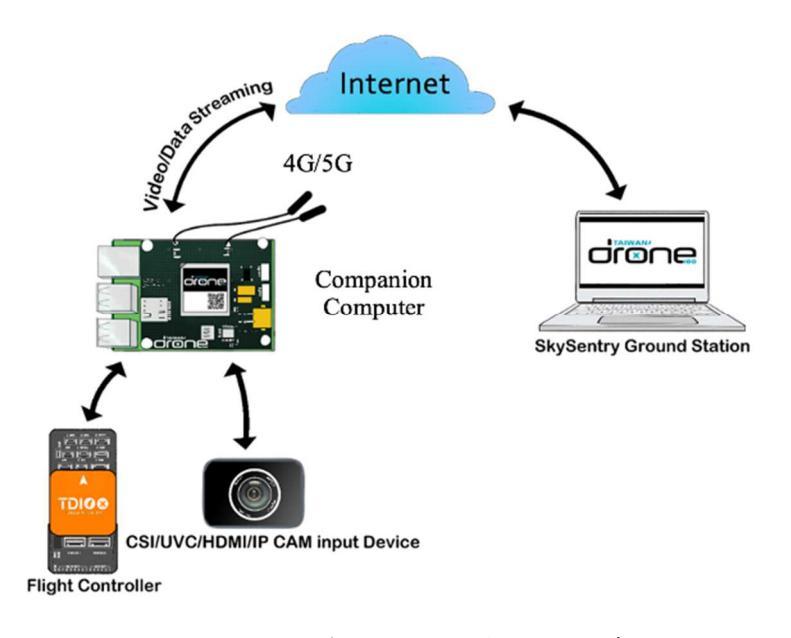
圖 3.48 無人機飛行控制與監控示意圖

依據以上的任務規劃,本研究設計一最大酬載能力為5kg,最大起飛重量小於15kg之Y6 多旋翼無人機,圖 3.48 為此無人機之飛行控制與監控示意圖,本系統將使用 MIT 國產開源 Pixhawk TD100-H7CPO 飛控系統作為無人機的自動駕駛系統(Autopilot),搭載高效能協作電腦 (Companion Computer)及相關設備進行橋面下方無 GNSS 訊號之定位導航運算,並透過4G/5G 通訊模組與地面站及雲端伺服器連線,即時將無人機狀態回傳,並可隨時透過網路進行任務路 徑修改或緊急處置等。

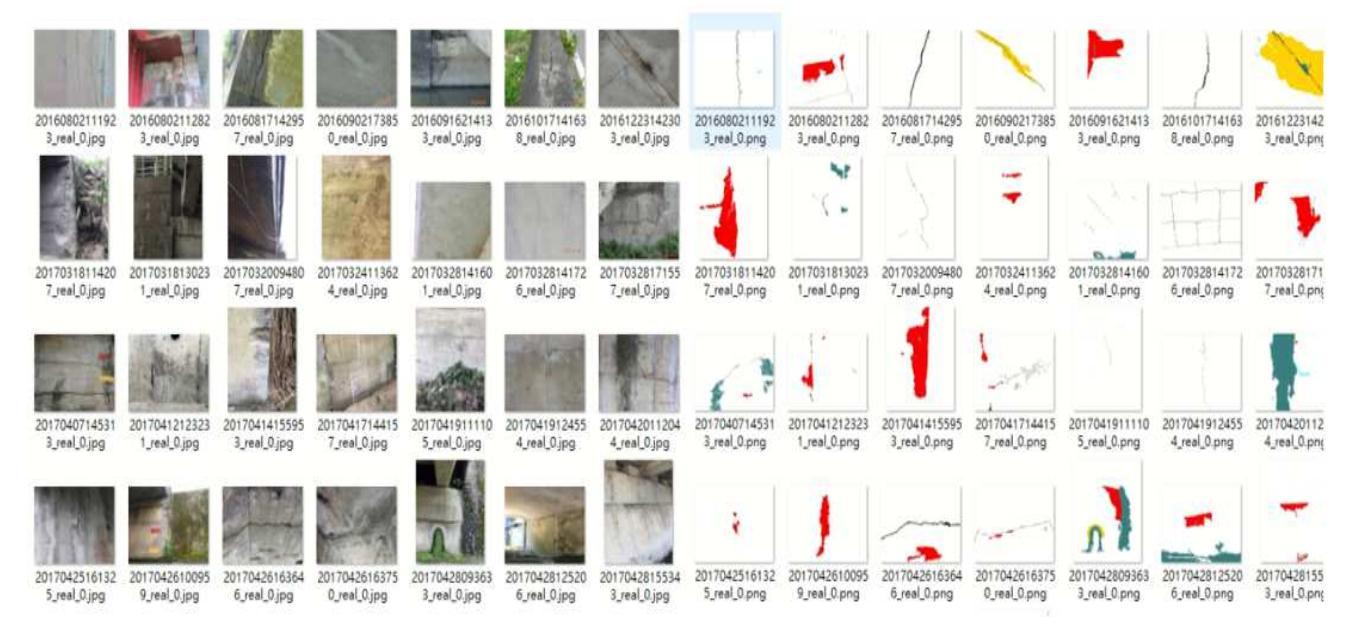
圖 4.10 左: 原始影像 右: 原始之標註影像

如 3.3 節所述,本研究因應不同之橋梁裂化類型,分別訓練一個 Deeplab V3+,一個 DeepLab V3++ 模型與一個 Lawin 模型,最後將所有辨識成果合併成一張劣化判識影像。為讓此項測試 有相同的基準,本項測試使用相同的訓練與驗證資料,原始影像與標註影像如圖 4.10 展示。

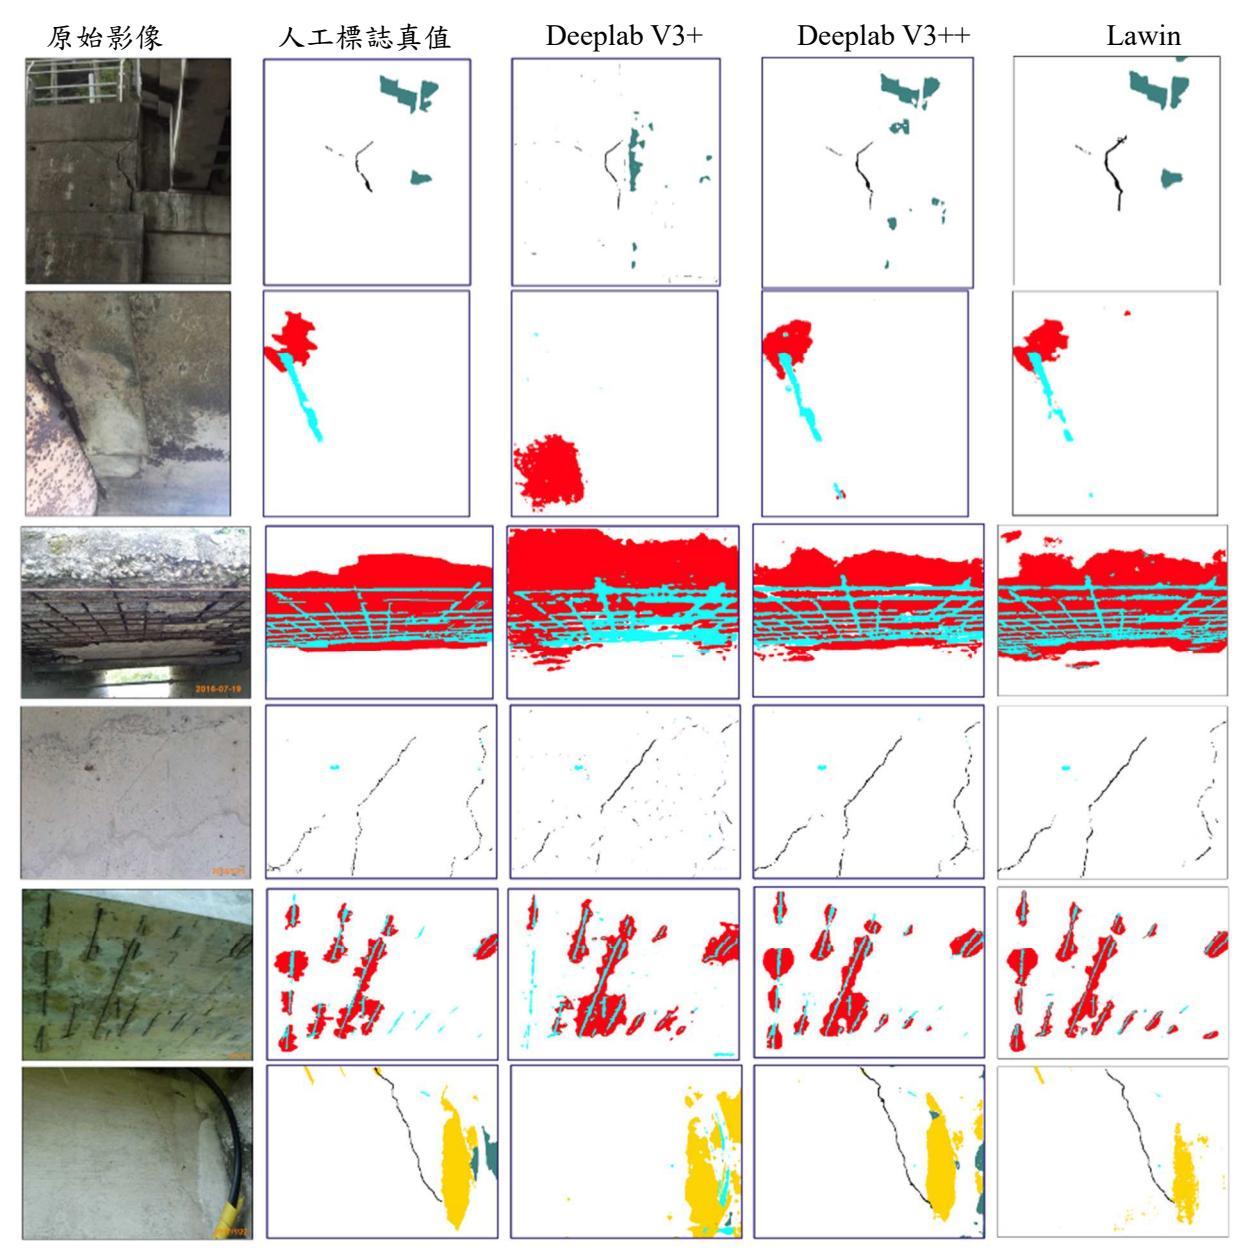
圖 4.11 DeepLab v3+、DeepLab v3++與 Lawin 影像劣化辨識結果比較

圖 4.11 為 3 種劣化辨識神經網路模型測試相同資料之比較,由於 DeepLab V3++是基於 DeepLab V3+進行改良的模型,此處和 DeepLab V3+之預測結果比較,以驗證本研究改良的方 法是否比原模型更為精準,若需比較更多 Deeplab V3+與 V3++之辨識成果,詳見附錄 6。

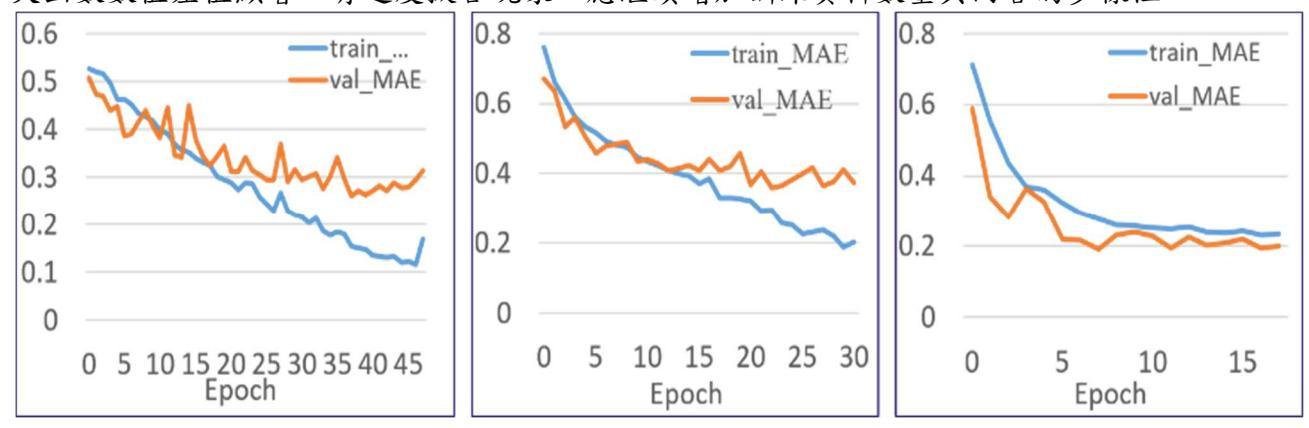
圖 4.12 推估模型訓練損失函數收斂曲線圖(藍色為訓練資料,橘色線為驗證資料)

DRU 深度學習模型訓練所使用的影像資料數量為4,262 張影像,將6個主要劣化類別分3 類處理,每個劣化類型訓練1個DRU 推估模型,分別為模型1(劣化類別:裂縫)、模型2(劣化 類別:剝落、銹蝕)與模型3(劣化類別:銹水、滲水、白華),各模型輸入為原影像及所偵測的劣化 區域之線性組合以及E值,輸出為D值、R值與U值,其數值為浮點數、範圍為[1.5,4.5]。模 型訓練超參數設定: Batch Size 設定為 2、最佳化方法選用隨機梯度下降法(Stochastic Gradient Descent)、最佳化方法學習率為 0.0001、動量(Momentum)值為 0.9、訓練疊代次數(Epoch)為 100, 損失函數選用 平均絕對誤差 (Mean Absolute Error, MAE), 平均絕對誤差的定義為  $MAE = \frac{1}{n}\sum_{i=1}^{n} \frac{|\hat{D}_i - D_i| + |\hat{R}_i - R_i| + |\hat{U}_i - U_i|}{3}$ ,其中 $\hat{D}_i \cdot \hat{R}_i \cdot \hat{U}_i$ 為模型推估值; $D_i \cdot R_i \cdot U_i$ 為 DRU 真值; n為訓練資料數量。圖 4.12 為 DRU 推估模型訓練與驗證損失函數收斂曲線圖,收斂後模型 1 訓練與驗證損失函數數值為 MAE=0.155/0.254;模型 2 訓練與驗證損失函數數值為 MAE=0.295/0.360;模型 3 訓練與驗證損失函數數值為 MAE=0.247/MAE=0.194,訓練與驗證損 失函數數值差值顯著,有過度擬合現象,應繼續增加訓練資料數量與內容的多樣性。

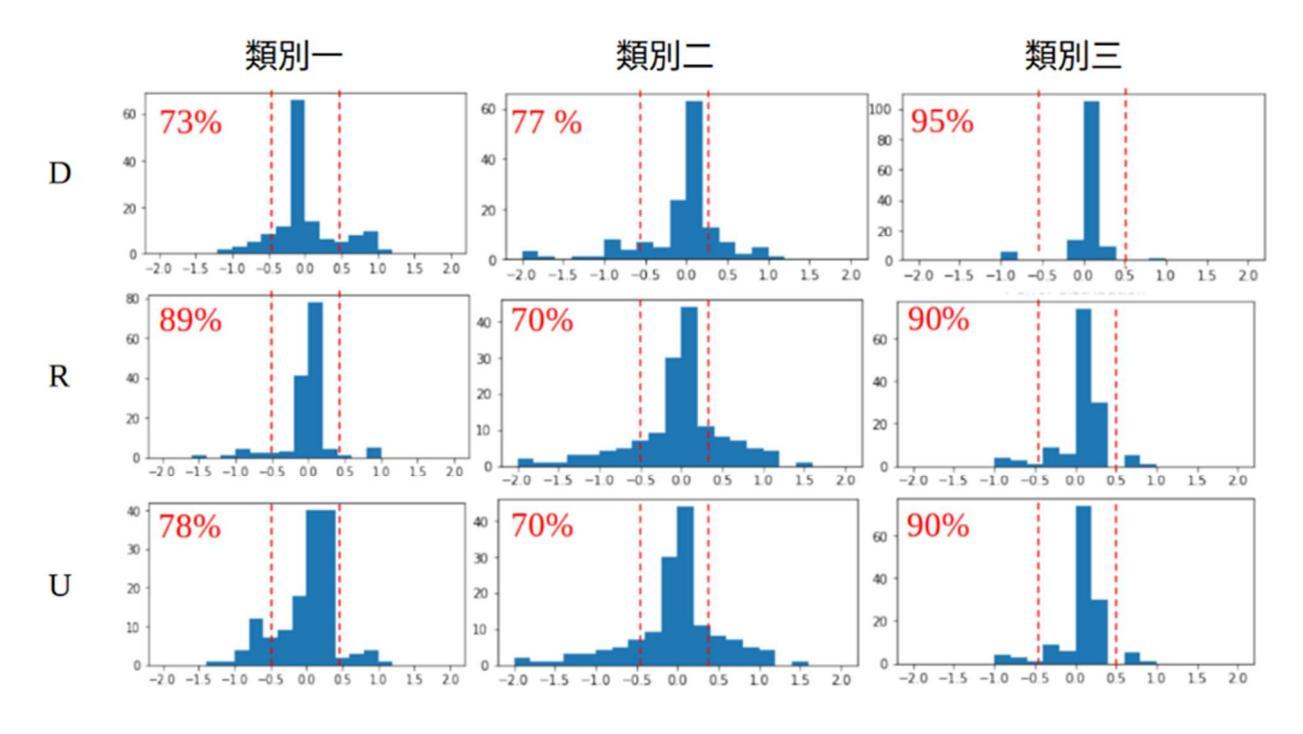
圖 4.13 D、R、U 各類別預測成果

研究中 3 個 DRU 推估模型的驗證統計數據顯示在表 4-11,在 3 個模型相比較下,模型 3(MAE=0.192, σ<sub>AE</sub>=0.2, DRU 準確度=~90%)的表現最佳,原因為測試與驗證影像資料集的 R 值 等於 U 值,表示資料的多樣性低、資料的一致性高;模型 2(MAE=0.360, σ<sub>AE</sub>=0.410, DRU 準確 度=~70%)的表現有待加強,原因為前面所提的模型過度擬合,訓練資料數量與多樣性不足有 關。關於各類別之預測結果統計如圖 4.13,各條狀圖中橫軸皆為預測值和真值之差,縱軸為影 像數目,由圖可知約 70%至 90%之預測值皆落於真值±0.5 之範圍內。
