港灣構造物檢測與耐久性 試驗研究(3/3)

交通部運輸研究所

中華民國九十四年四月

關鍵詞:耐久性、鋼板樁腐蝕、鹼質與粒料反應、鋼筋腐蝕

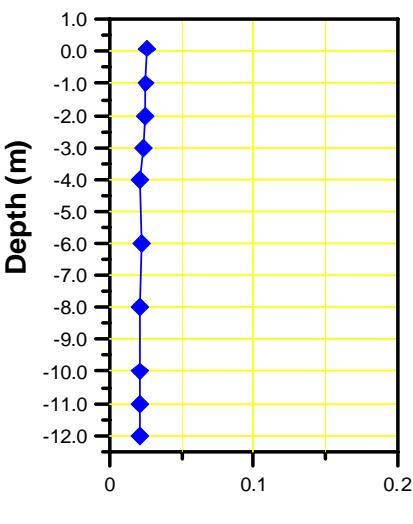
圖 3.10 高雄港 70 號碼頭平均腐蝕速率與檢測水深之關係

水深(m)	+0.1	-1.0	-2.0	-3.0	-4.0	-6.0	-8.0	-10.0	-11.0	-12.0
腐蝕速率 (mm/yr.)	0.03	0.03	0.02	0.02	0.02	0.02	0.02	0.02	0.02	0.02

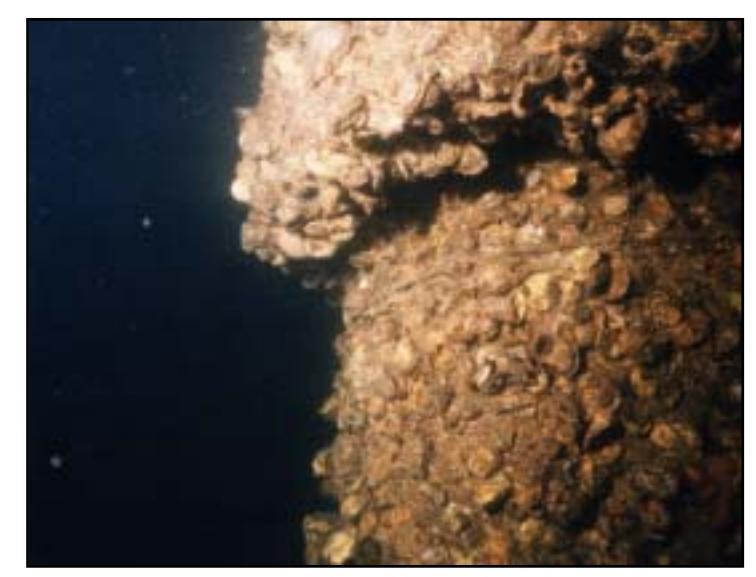
圖 3.14 基隆港東 8 號碼頭鋼管樁表面海生物附著之情形

潮汐帶部位之鋼管樁以混凝土包覆保護,外觀無孔蝕或破洞等嚴 重之腐蝕,潮汐帶及海中帶之鋼管樁表面附著許多如牡蠣、籐壺等大 型海生物,如圖 3.14 所示。

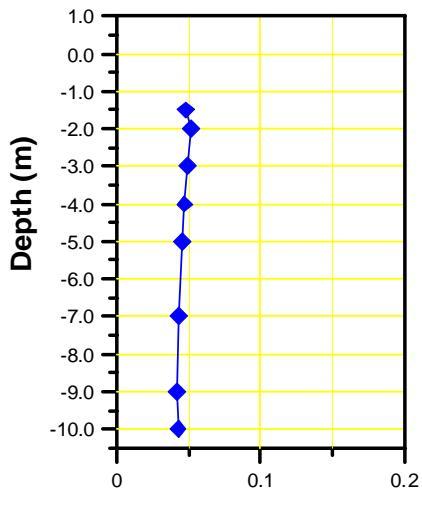
圖 3.16 基隆港東 8 號碼頭鋼管樁之平均腐蝕速率與水深之關係

水深(m)	-1.5	-2.0	-3.0	-4.0	-5.0	-7.0	-9.0	-10.0
腐蝕速率	0.05	0.05	0.05	0.05	0.05	0.04	0.04	0.04
(mm/yr.)	0.05	0.05	0.05	0.05	0.05	0.04	0.04	0.04

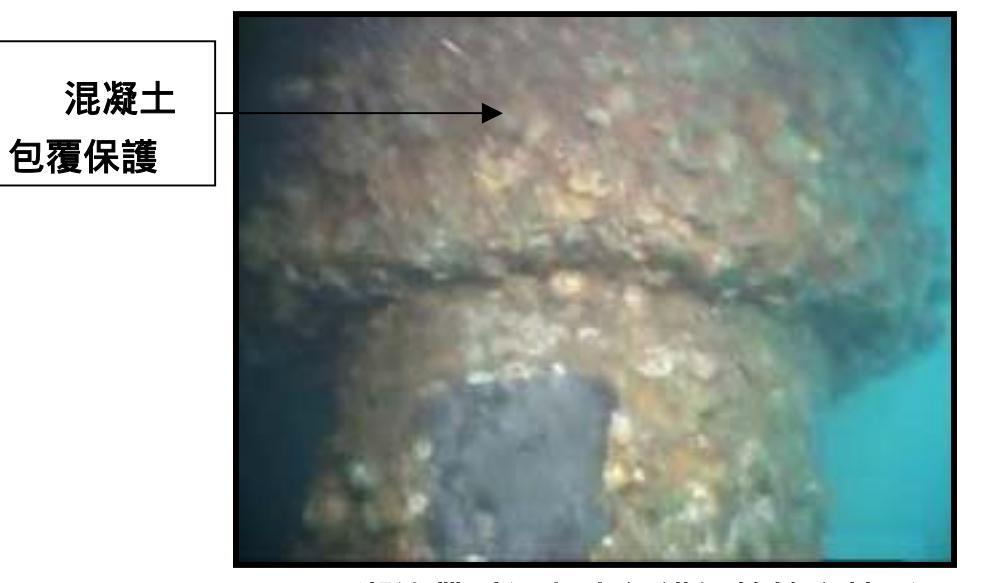
圖 3.18 潮汐帶以混凝土保護鋼管樁之情形

本座碼頭潮汐帶部位之鋼管樁以混凝土包覆保護,如圖 3.18 所 示。海中帶則分為防蝕與未防蝕等兩區,防蝕區(A D單元)採用犧 牲陽極塊法,鋼管樁為陽極塊提供之保護電流能互相支援,在各鋼管 樁間以鋼筋焊接連通,如圖 3.19 所示。全區碼頭之鋼管樁外觀並未發 現有孔蝕或穿孔破洞;但未防蝕區(E H單元)之鋼管樁表面清除覆 著之藤壺等海生物後,發現一層紅橙色銹層,顯示鋼樁表面已出現銹 蝕現象,如圖 3.20 所示,而防蝕區之鋼管樁則表面光亮,腐蝕程度輕 微至無,如圖 3.21 所示。

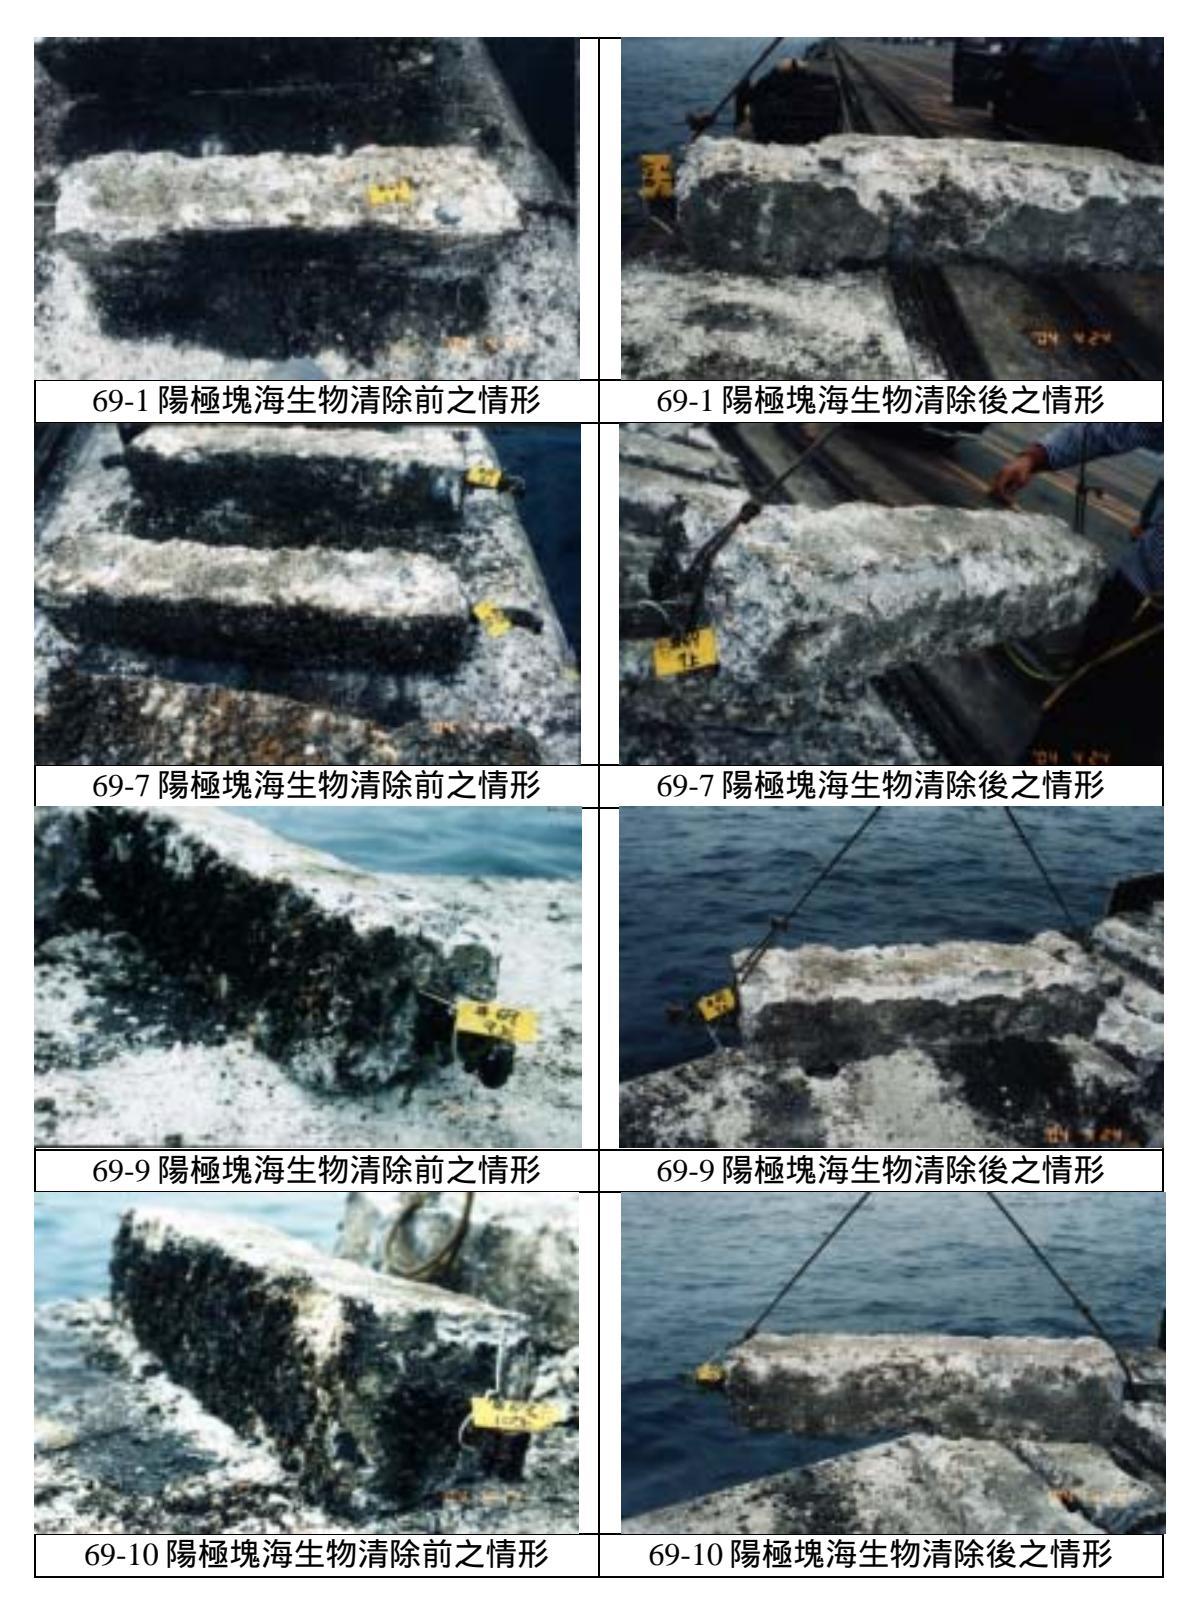
圖 3.28 高雄港 69 號碼頭陽極塊海生物清除前後之情形

编號		尺寸 ((cm)		原有重量 (kg)	剩餘重量	消耗重量 (kg)	消耗速率
	上	中	下	平均	(Kg)	(Kg)	(Kg)	(Kg/ y1.)
69-1	86.0	84.0	88.0	86.0	134.98	121.5	13.48	1.49
69-2	92.0	92.0	91.0	92.0	134.98	130.6	4.38	0.49
69-3	88.0	89.0	88.0	88.0	134.98	121.5	13.48	1.50
69-4	90.5	91.0	90.0	90.5	134.98	125.5	9.48	1.05
69-5	92.0	93.0	91.5	92.0	134.98	127.6	7.38	0.82
69-6	90.0	90.0	93.0	90.0	134.98	128.5	6.48	0.72
69-7	89.5	91.0	92.0	89.5	134.98	128.5	6.48	0.72
69-8	90.5	91.0	95.5	90.5	134.98	127.5	7.48	0.83
69-9	94.5	94.0	94.0	94.5	134.98	129.6	5.38	0.60
69-10	91.0	94.0	96.0	91.0	134.98	126.5	8.48	0.94
69-11	91.0	89.0	91.0	91.0	134.98	126.5	8.48	0.94
69-12	90.0	90.0	90.0	90.0	134.98	129.5	5.48	0.61
69-13	91.0	89.0	91.0	91.0	134.98	126.5	8.48	0.95
69-14	90.0	90.0	90.0	90.0	134.98	129.5	5.48	0.61

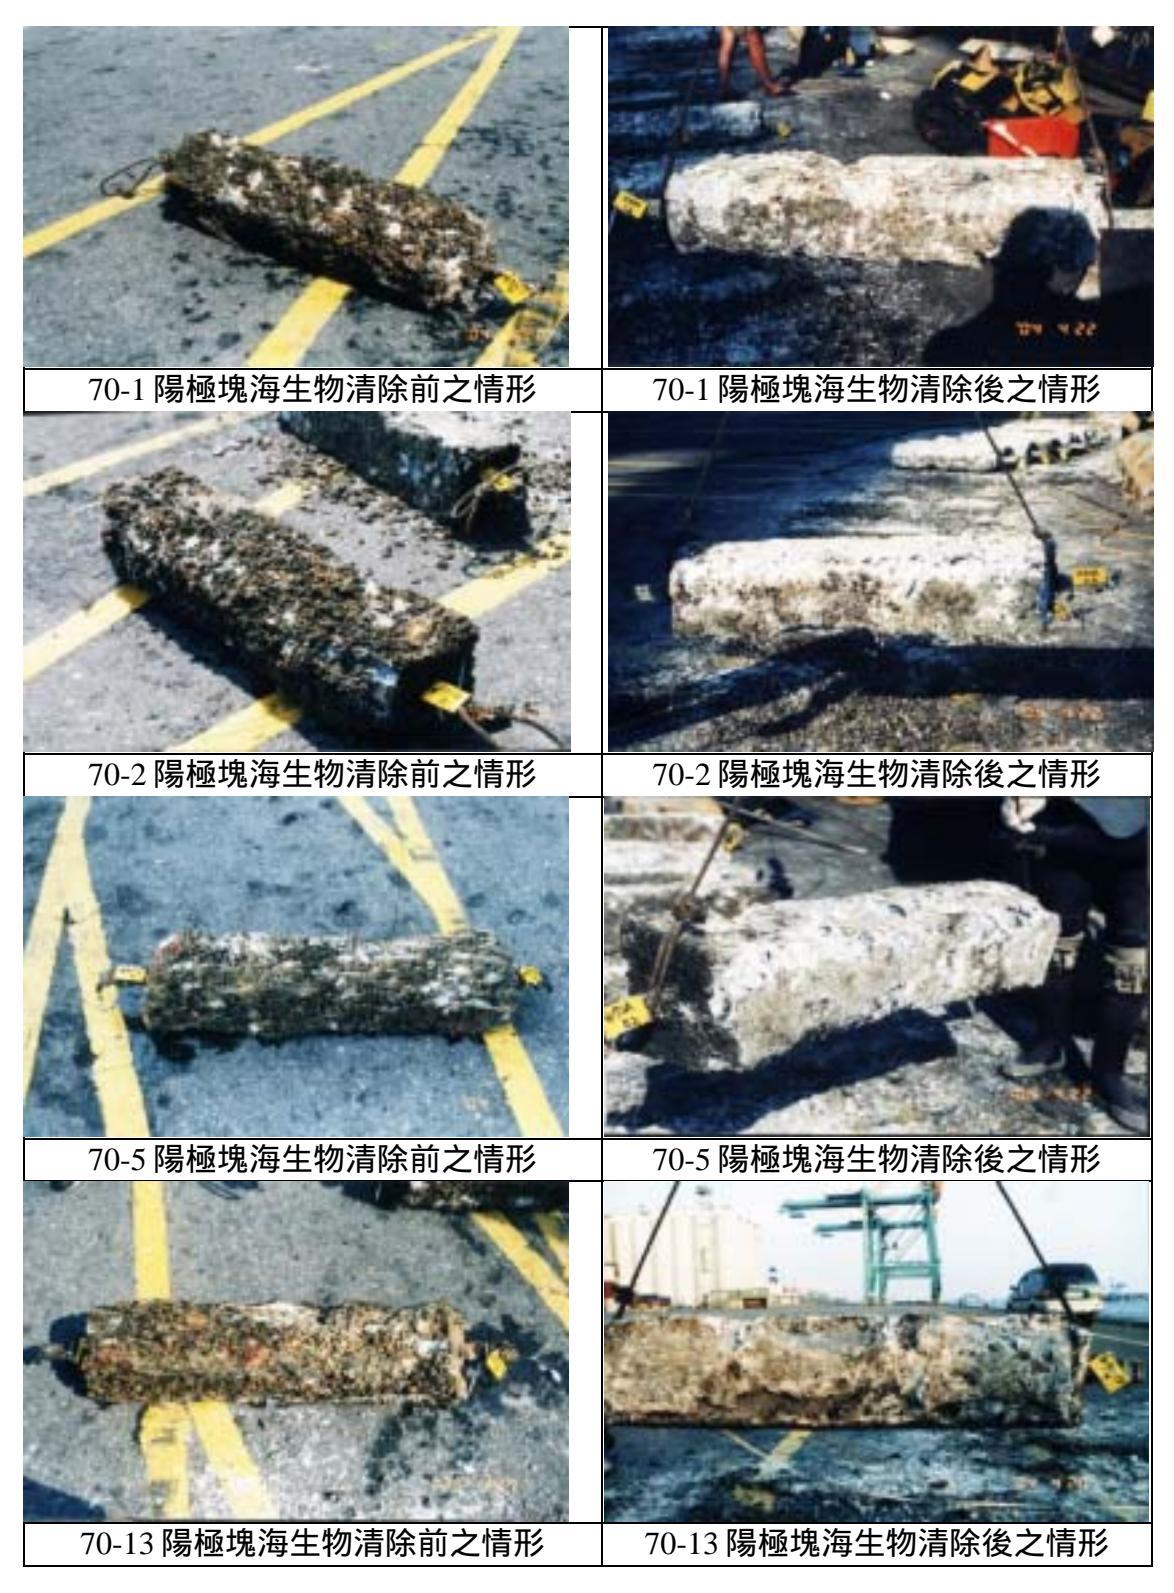
圖 3.29 高雄港 70 號碼頭陽極塊海生物清除前後之情形

编號		尺寸 ((cm)		原有重量 (kg)	剩餘重量 (kg)	消耗重量 (kg)	消耗速率 (kg/yr.)
	上	中	下	平均				
70-1	91.2	88.3	98.4	92.6	134.98	129.5	5.48	0.60
70-2	92.8	91.0	93.0	92.3	134.98	126.6	8.38	0.93
70-3	91.0	91.8	91.8	91.5	134.98	126.5	8.48	0.94
70-4	94.0	87.4	90.0	90.5	134.98	127.5	7.48	0.83
70-5	89.0	90.0	89.0	89.3	134.98	126.6	8.38	0.93
70-6	92.0	90.0	91.0	91.0	134.98	127.5	7.48	0.83
70-7	93.0	92.0	91.0	92.0	134.98	125.5	9.48	1.05
70-8	90.0	87.1	89.2	88.8	134.98	126.5	8.48	0.94
70-9	89.0	90.0	90.4	89.8	134.98	128.6	6.38	0.71
70-10	92.0	90.0	87.0	89.7	134.98	130.5	4.48	0.50
70-11	94.0	88.0	92.6	91.5	134.98	127.5	7.48	0.83
70-12	91.0	90.0	92.0	91.0	134.98	126.5	8.48	0.95
70-13	93.0	89.0	85.0	89.0	134.98	128.5	6.48	0.72
70-14	91.0	91.6	86.6	89.7	134.98	127.5	7.48	0.83
70A-1	86.0	84.0	88.0	86.0	134.98	126.3	8.68	0.96
70A-2	92.0	92.0	91.0	91.7	134.98	129.4	5.59	0.62
70A-3	88.0	89.0	88.0	88.3	134.98	124.5	10.49	1.17
70A-4	90.5	91.0	90.0	90.5	134.98	125.5	9.46	1.05

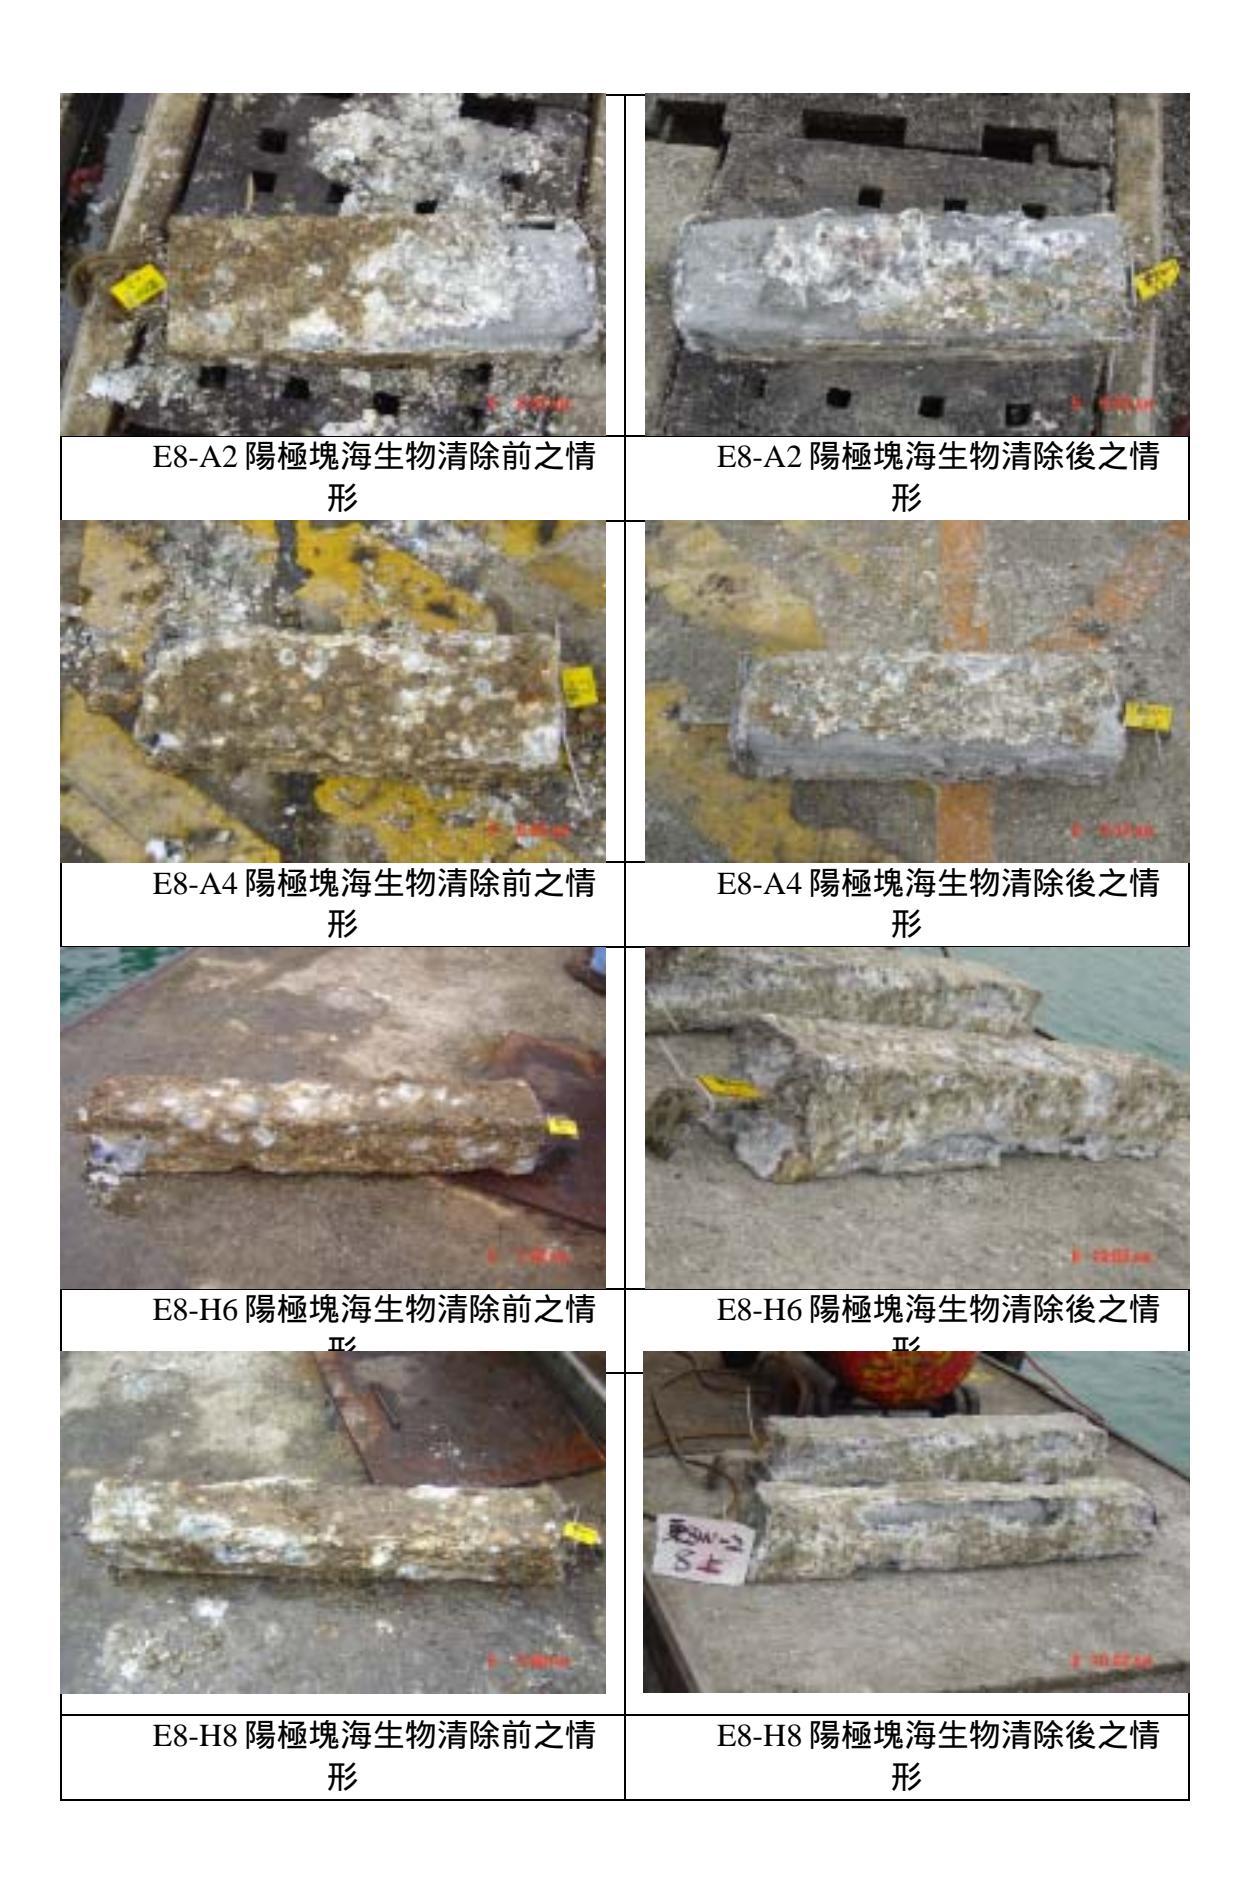
圖 3.20 基隆港東 8 號碼頭陽極塊海生物清除前後之情形

尺寸 ((cm)		原有重量	剩餘重量 (kg)	消耗重量 (kg)	消耗速率 (kg/yr.)
編號	 -	山	<u>ہ</u>	平均	(kg)			
E8-A1	96.0	97.5	95.5	96.3	101.15	97.5	3.65	0.40
E8-A2	94.5	97.5	92.0	94.7	101.15	95.2	5.95	0.66
E8-A3	98.0	97.0	95.5	96.8	101.15	99.1	2.05	0.22
E8-A4	97.0	95.5	94.0	95.5	101.15	96.2	4.95	0.55
E8-A5	98.0	97.5	98.5	98.0	101.15	98.2	2.95	0.33
E8-A6	98.0	97.5	99.0	98.2	101.15	99.7	1.45	0.16
E8-A7	97.0	97.0	94.0	96.0	101.15	94.4	6.75	0.75
E8-A8	98.5	96.0	95.0	96.5	101.15	99.9	1.25	0.13
E8-A9	97.0	93.0	93.0	94.3	101.15	95.1	6.05	0.68
E8-A10	96.0	97.0	95.0	96.0	101.15	98.0	3.15	0.35
E8-H1	79.0	80.0	81.0	80.0	134.98	125.4	9.54	1.06
E8-H2	79.5	87.5	86.0	84.3	134.98	122.0	12.98	1.44
E8-H3	85.0	81.0	79.0	81.7	134.98	133.1	1.88	0.21
E8-H4	82.0	80.5	79.5	80.7	134.98	125.0	9.98	1.11
E8-H5	81.5	81.0	80.0	80.8	134.98	125.6	9.38	1.04
E8-H6	84.0	78.0	83.0	81.7	134.98	125.9	9.08	1.01
E8-H7	82.0	81.0	81.0	81.3	134.98	131.0	3.98	0.44
E8-H8	84.0	81.5	81.0	82.2	134.98	126.2	8.78	0.98

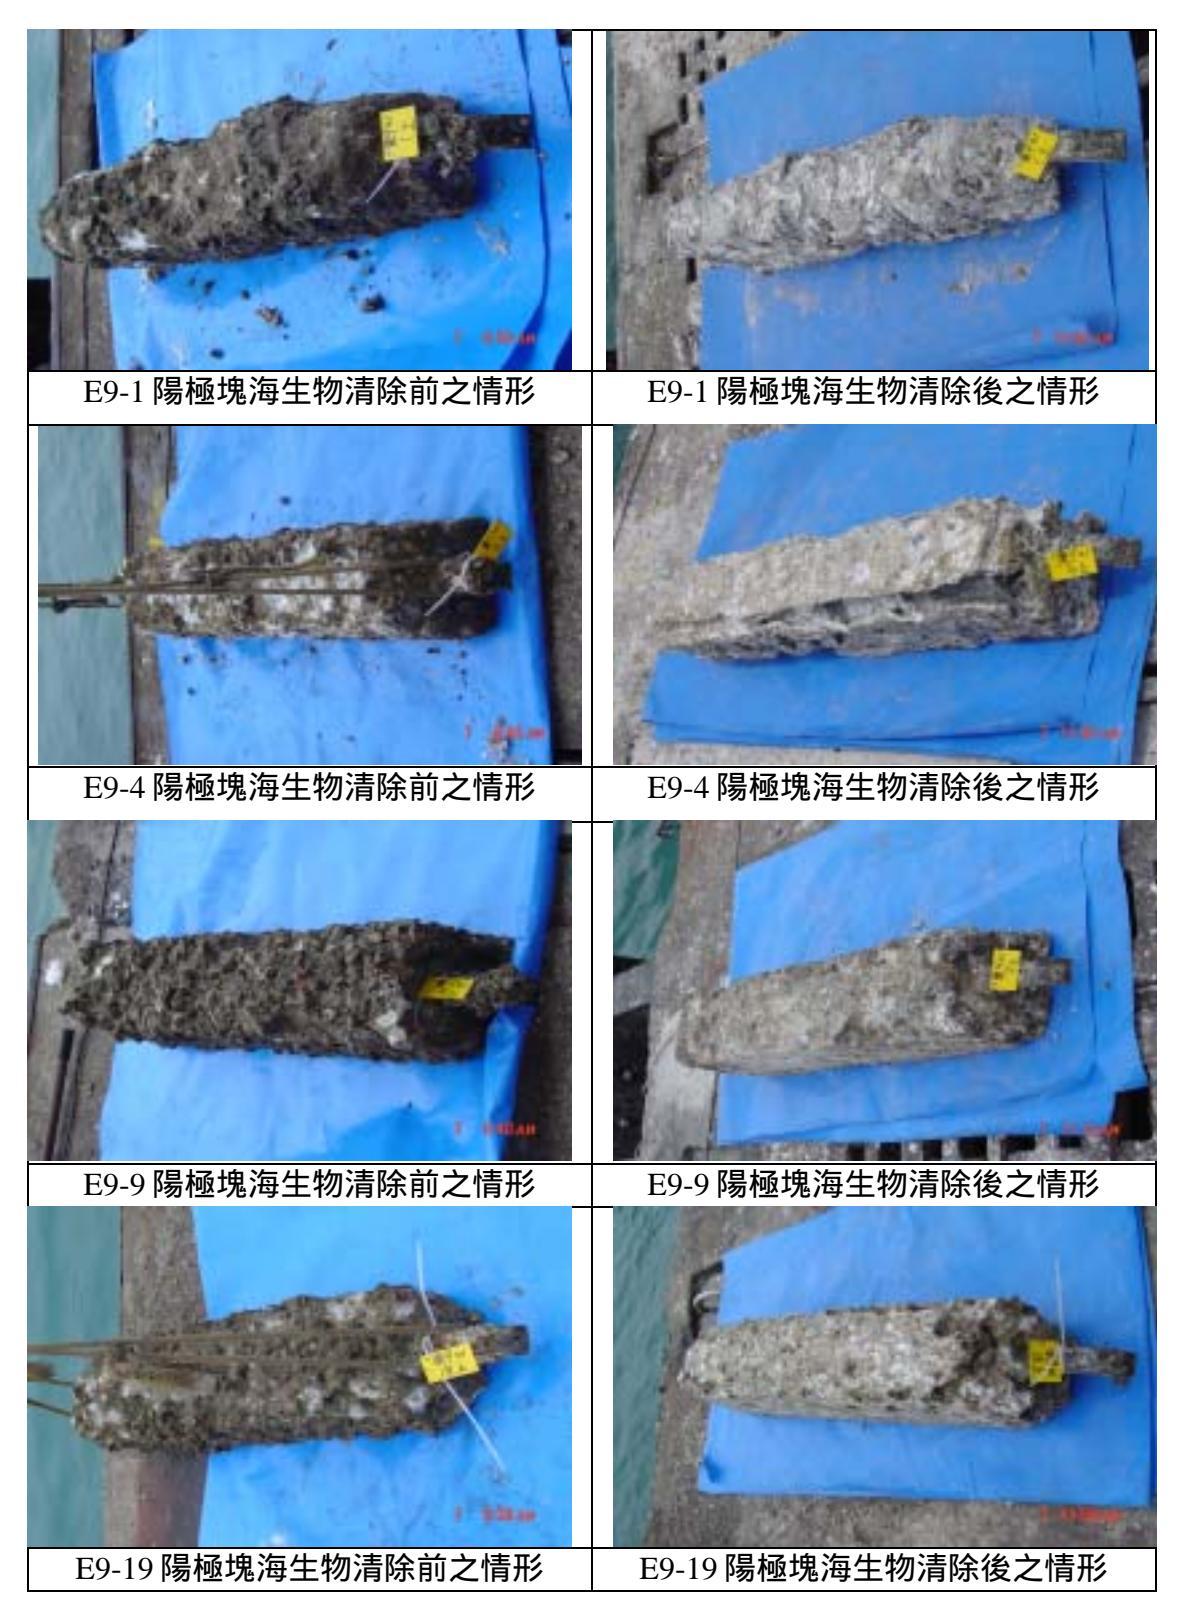
圖 4.60 基隆港東 9 號碼頭陽極塊海生物清除前後之情形

編號		尺寸((cm)		原有重量	剩餘重量 (kg)	消耗重量	消耗速率
	上	中	下	平均	(kg)		(kg)	(kg/yr.)
E9-1	71.0	72.5	75.5	73.0	134.98	94.0	40.98	4.55
E9-2	71.0	78.0	83.5	77.5	134.98	106.7	28.28	3.14
E9-3	83.0	86.0	85.5	84.8	134.98	119.1	15.88	1.76
E9-4	90.0	87.0	80.5	85.8	134.98	116.7	18.28	2.03
E9-5	87.0	86.0	80.5	84.5	134.98	122.2	12.78	1.42
E9-6	86.0	89.0	84.0	86.3	134.98	118.7	16.28	1.81
E9-7	89.5	94.0	89.0	90.8	134.98	128.9	6.08	0.67
E9-8	90.0	94.0	93.0	92.3	134.98	129.9	5.08	0.56
E9-9	92.5	93.5	87.0	91.0	134.98	130.1	4.88	0.55
E9-10	72.0	79.0	61.5	70.8	134.98	105.5	29.48	3.28
E9-11	86.0	88.5	86.5	87.0	134.98	127.4	7.58	0.84
E9-12	93.5	91.0	91.0	91.8	134.98	127.0	7.98	0.89
E9-13	90.0	89.0	89.0	89.3	134.98	128.1	6.88	0.77
E9-14	92.0	91.0	90.0	91.0	134.98	123.5	11.48	1.28
E9-15	91.0	88.0	87.0	88.7	134.98	127.6	7.38	0.82
E9-16	92.0	91.0	92.0	91.7	134.98	127.4	7.58	0.84
E9-17	85.5	92.0	88.0	88.5	134.98	125.5	9.48	1.06
E9-18	89.5	94.0	91.0	91.5	134.98	129.2	5.78	0.65

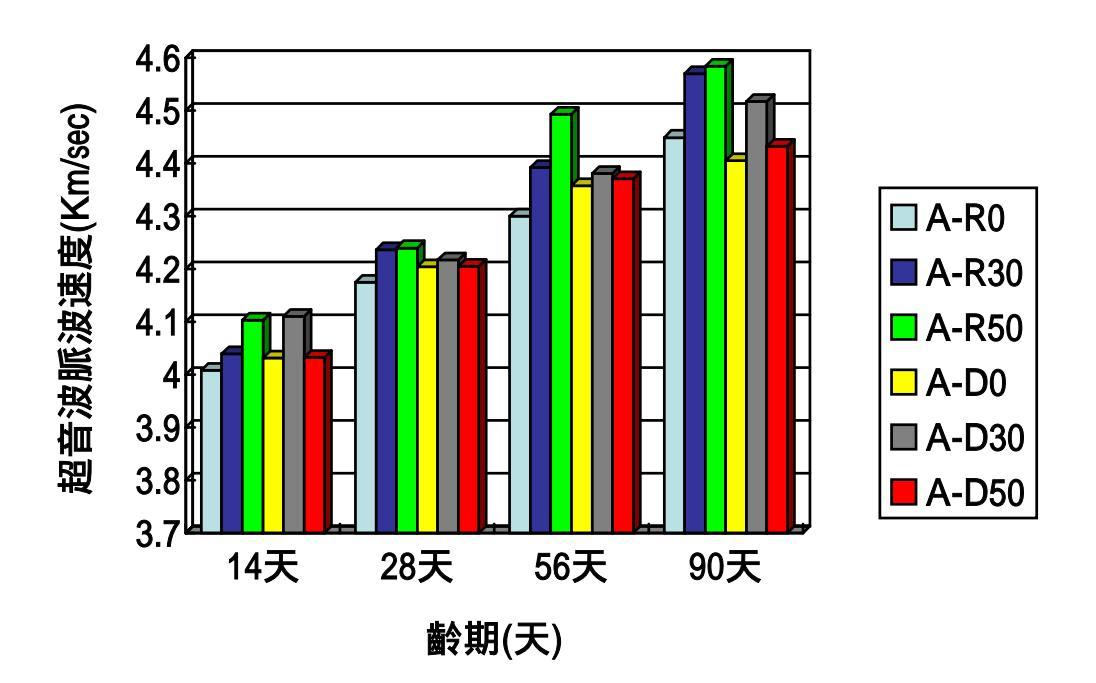
圖 4.10 配比 A 試體之超音波脈波速度與齡期的關係

表 4.15 及圖 4.10 與圖 4.11 為各配比試體進行超音波脈波速度量測 所得之結果。表 4.15 中顯示,各類型試體之脈波速度均隨養生齡期之 增加而變快,推究可能原因乃水泥漿體水化過程充分且持續進行,水 化產物(C-S-H)膠體發展完整,並充分填滿孔隙路徑,致使漿體趨於 緻密硬實,因此,波速通過介質(漿體)變為甚快。表 4.15 中除了部 份試體(編號 B-Dxx,以海砂混拌之試體)外,各類型試體於不同養生齡 期下,其超音波脈波速度均大於 4.0km/sec 以上,如依據表 4.12 混凝土 品質等級判別標準,混凝土之品質相當穩定且屬於優良等級。上述之 結果恰與抗壓強度發展趨勢,關係呈一致性且相互驗證。

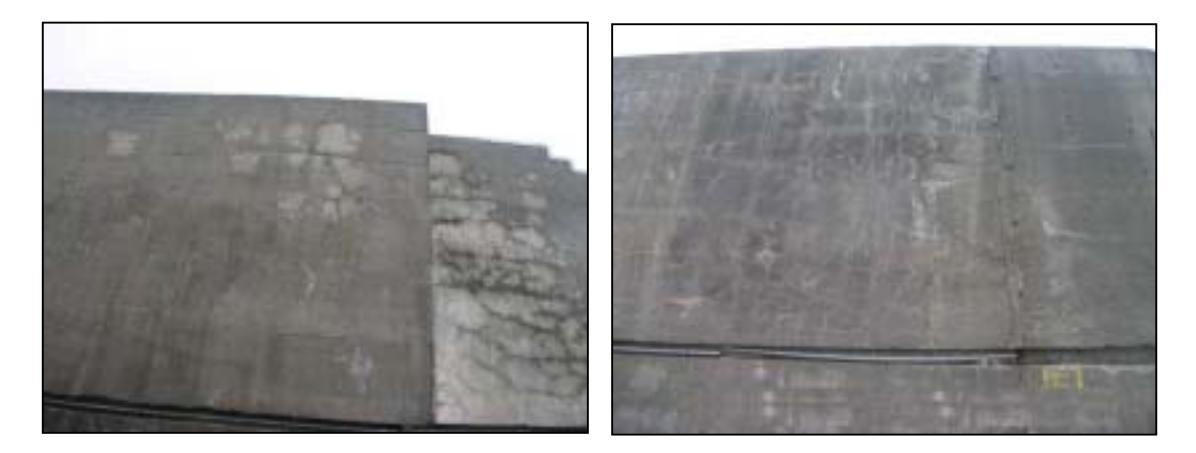
花蓮港新東堤與花東沿海之石梯港、長濱漁港、新港漁港之防波 堤則出現地圖狀裂縫、裂縫處並有滲出物等疑似鹼質與粒料反應之徵 候。此外,花蓮港西堤及航道東側之消波塊,各漁港內消波塊也都發 現零星或大批地圖狀裂縫、滲出物等明顯鹼質與粒料反應徵候,省道 臺11線及臺9線至臺東大武沿線之消波塊及部份橋樑之橋墩亦有多處 發現類似徵候,且批段性十分明顯,如照片 4.8~4.19。

照片 4.8 花蓮港新東堤堤身地圖狀裂縫 1 照片 4.9 花蓮港新東堤堤身地圖狀裂縫 2

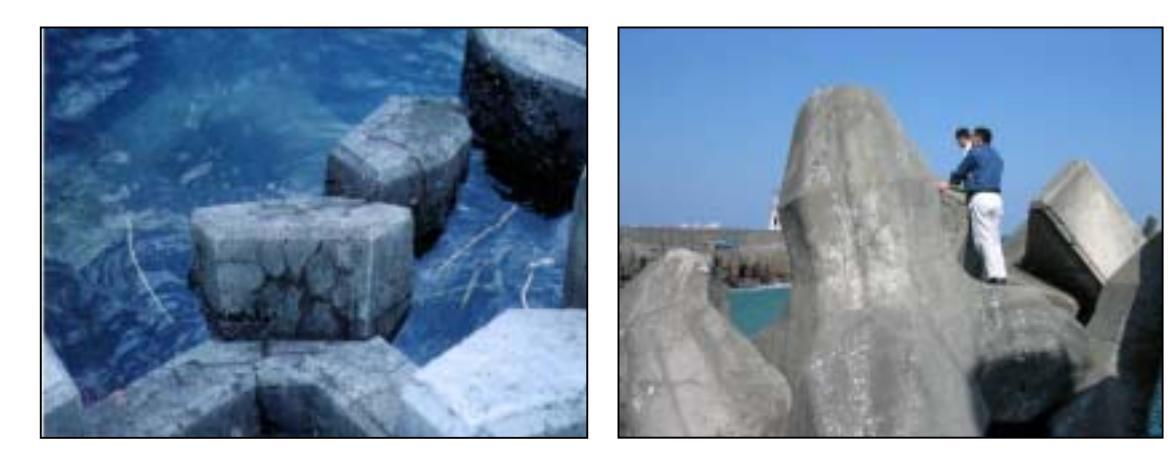
照片 4.10 花蓮港航道消波塊地圖狀裂縫

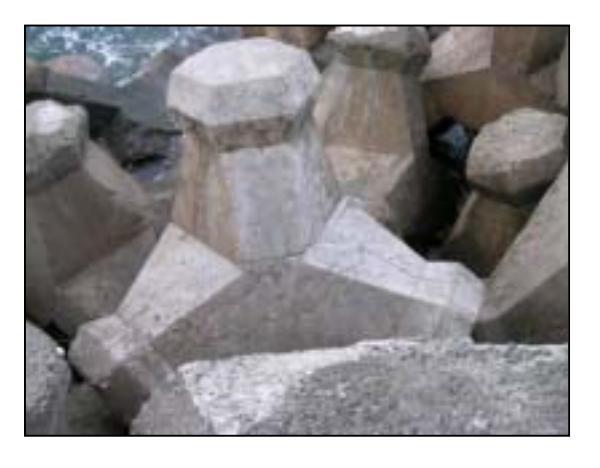
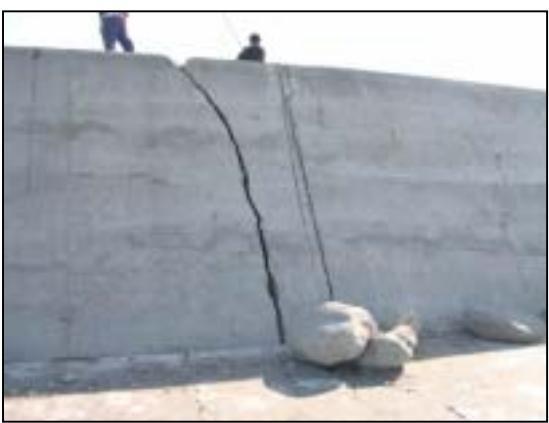
照片 4.12 新港漁港消波塊地圖狀裂縫 照片 4.13 富崗漁港堤防裂損現況

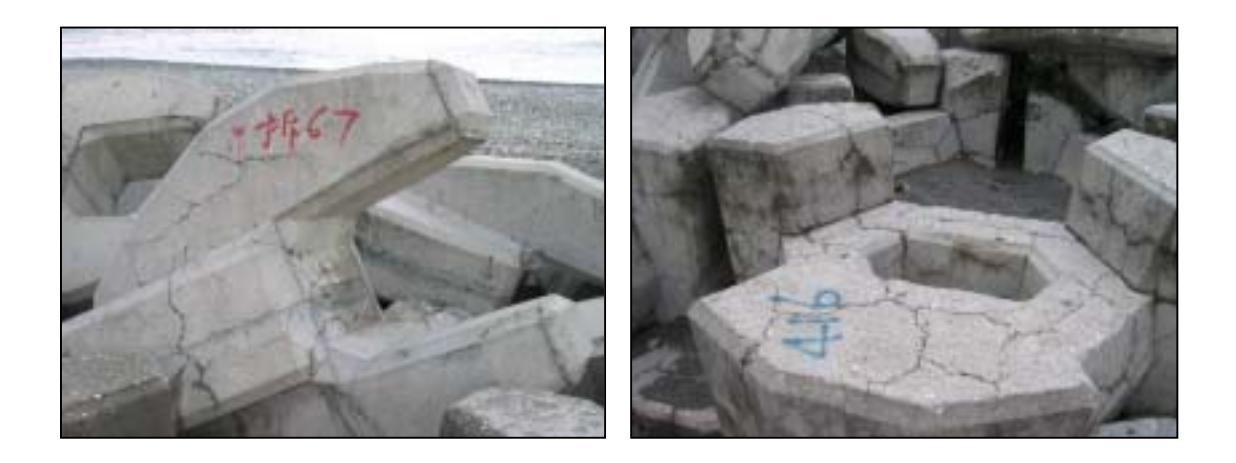
- 照片 4.14 臺東海濱公園肖波塊也圖探縫1 照片 4.15 臺東海濱公園肖波塊也圖探疑縫2

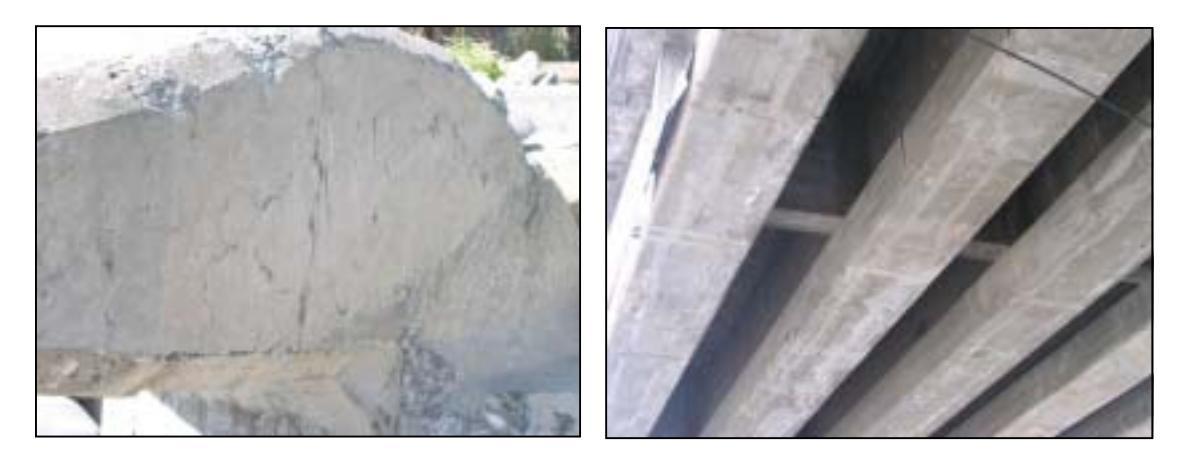
照片 4.16 臺東大武公園消波塊地圖狀裂 照片 4.17 跨越之臺九線鐵路橋平行主鋼 筋方向裂縫 縫

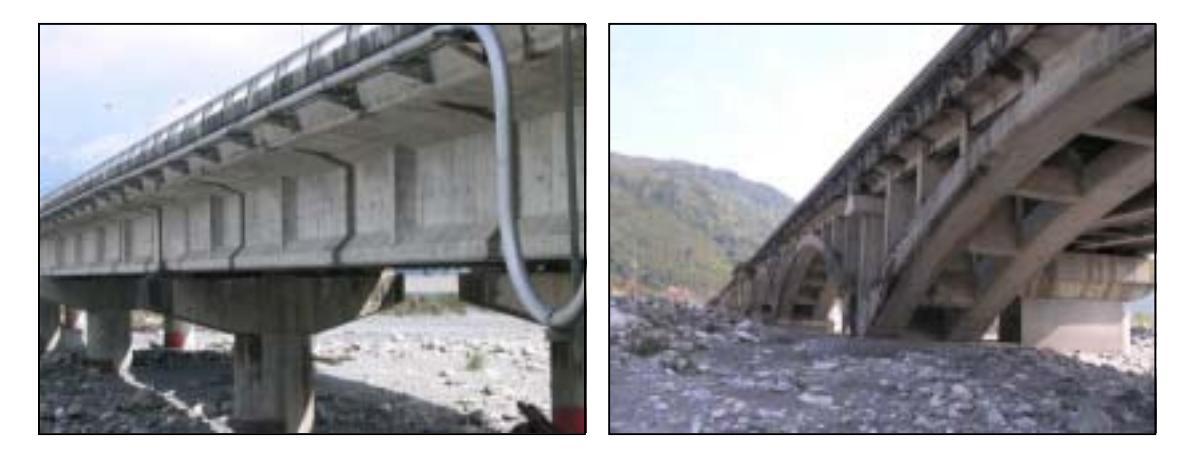
照片 4.18 臺九線公路橋樑橋墩裂縫 1

照片 4.19 臺九線公路橋樑橋墩裂縫 2

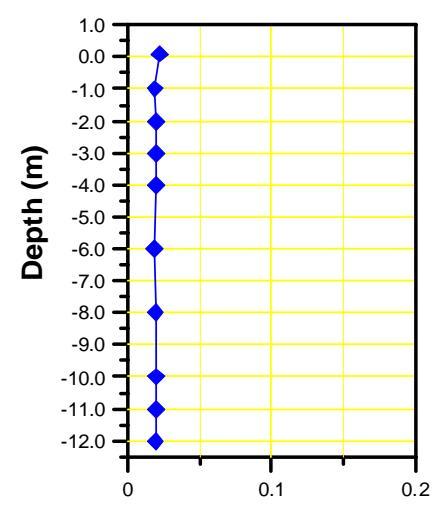
水深(m)	+0.1	-1.0	-2.0	-3.0	-4.0	-6.0	-8.0	-10.0	-11.0	-12.0
腐蝕速率 (mm/yr.)	0.02	0.02	0.02	0.02	0.02	0.02	0.02	0.02	0.02	0.02

Corrosion rate (mm/yr.) 圖 4.6 高雄港 69 號碼頭平均腐蝕速率與檢測水深之關係

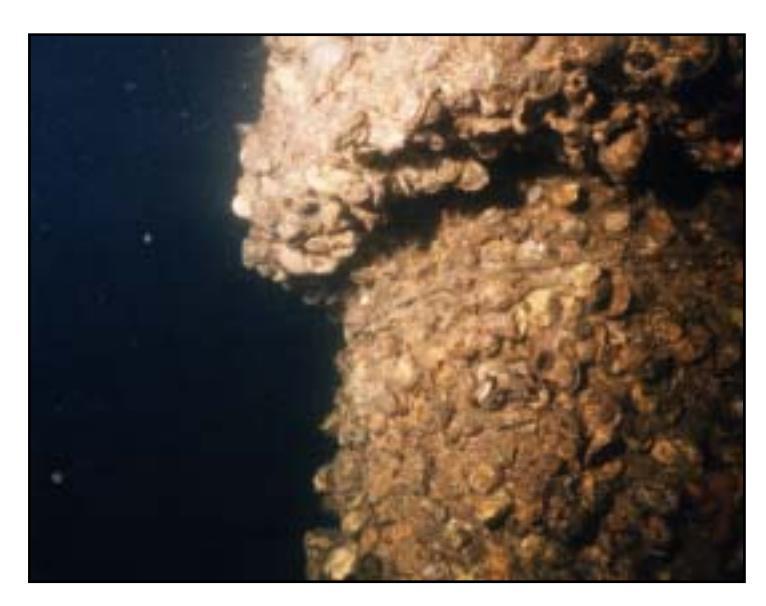
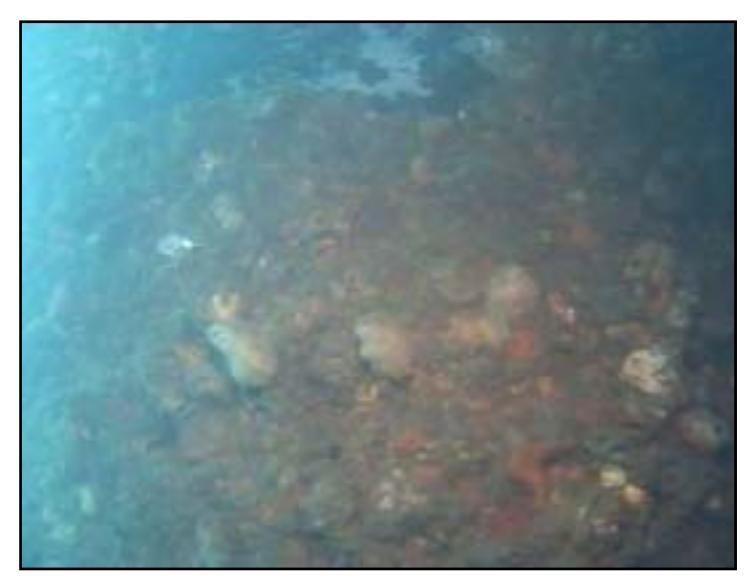
潮汐帶部位之鋼管樁以混凝土包覆保護,外觀無孔蝕或破洞等嚴 重之腐蝕,潮汐帶及海中帶之鋼管樁表面附著許多如牡蠣、籐壺等大 型海生物,如圖 4.33 及圖 4.34 所示。

圖 4.33 基隆港東 8 號碼頭鋼管樁表面海生物附著之情形 (1)

圖 4.34 基隆港東 8 號碼頭鋼管樁表面海生物附著之情形 (2)

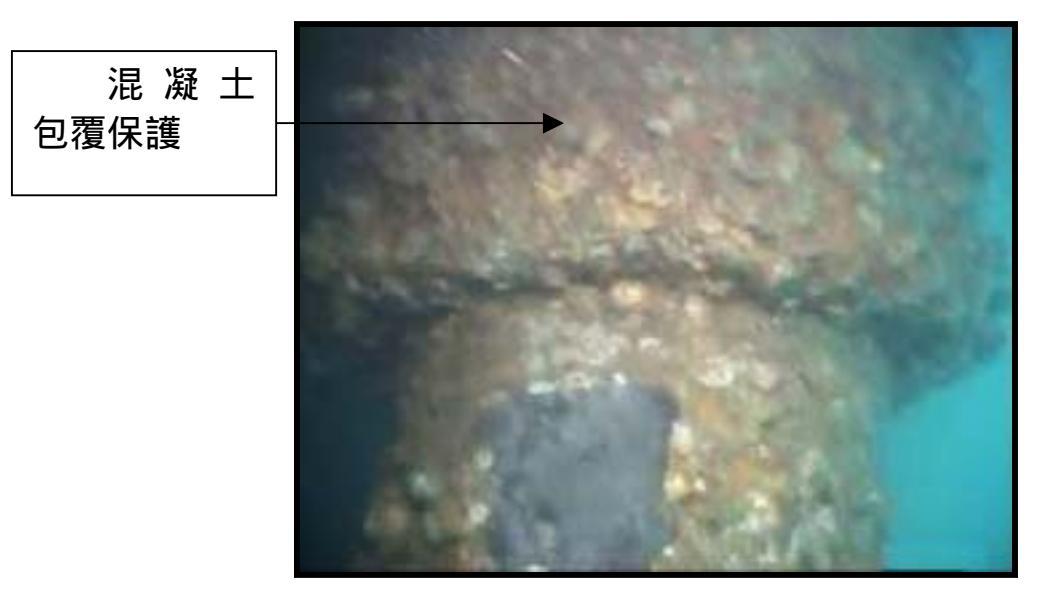
圖 4.42 潮汐帶以混凝土保護鋼管樁之情形

本座碼頭潮汐帶部位之鋼管樁以混凝土包覆保護,如圖 4.42 所 示。海中帶則分為防蝕與未防蝕等兩區,防蝕區(A D單元)採用犧 牲陽極塊法,鋼管樁為陽極塊提供之保護電流能互相支援,在各鋼管 樁間以鋼筋焊接連通,如圖 4.43 所示。全區碼頭之鋼管樁外觀並未發 現有孔蝕或穿孔破洞;但未防蝕區(E H單元)之鋼管樁表面清除覆 著之藤壺等海生物後,發現一層紅橙色銹層,顯示鋼樁表面已出現銹 蝕現象,如圖 4.44 所示,而防蝕區之鋼管樁則表面光亮,腐蝕程度輕 微至無,如圖 4.45 所示。

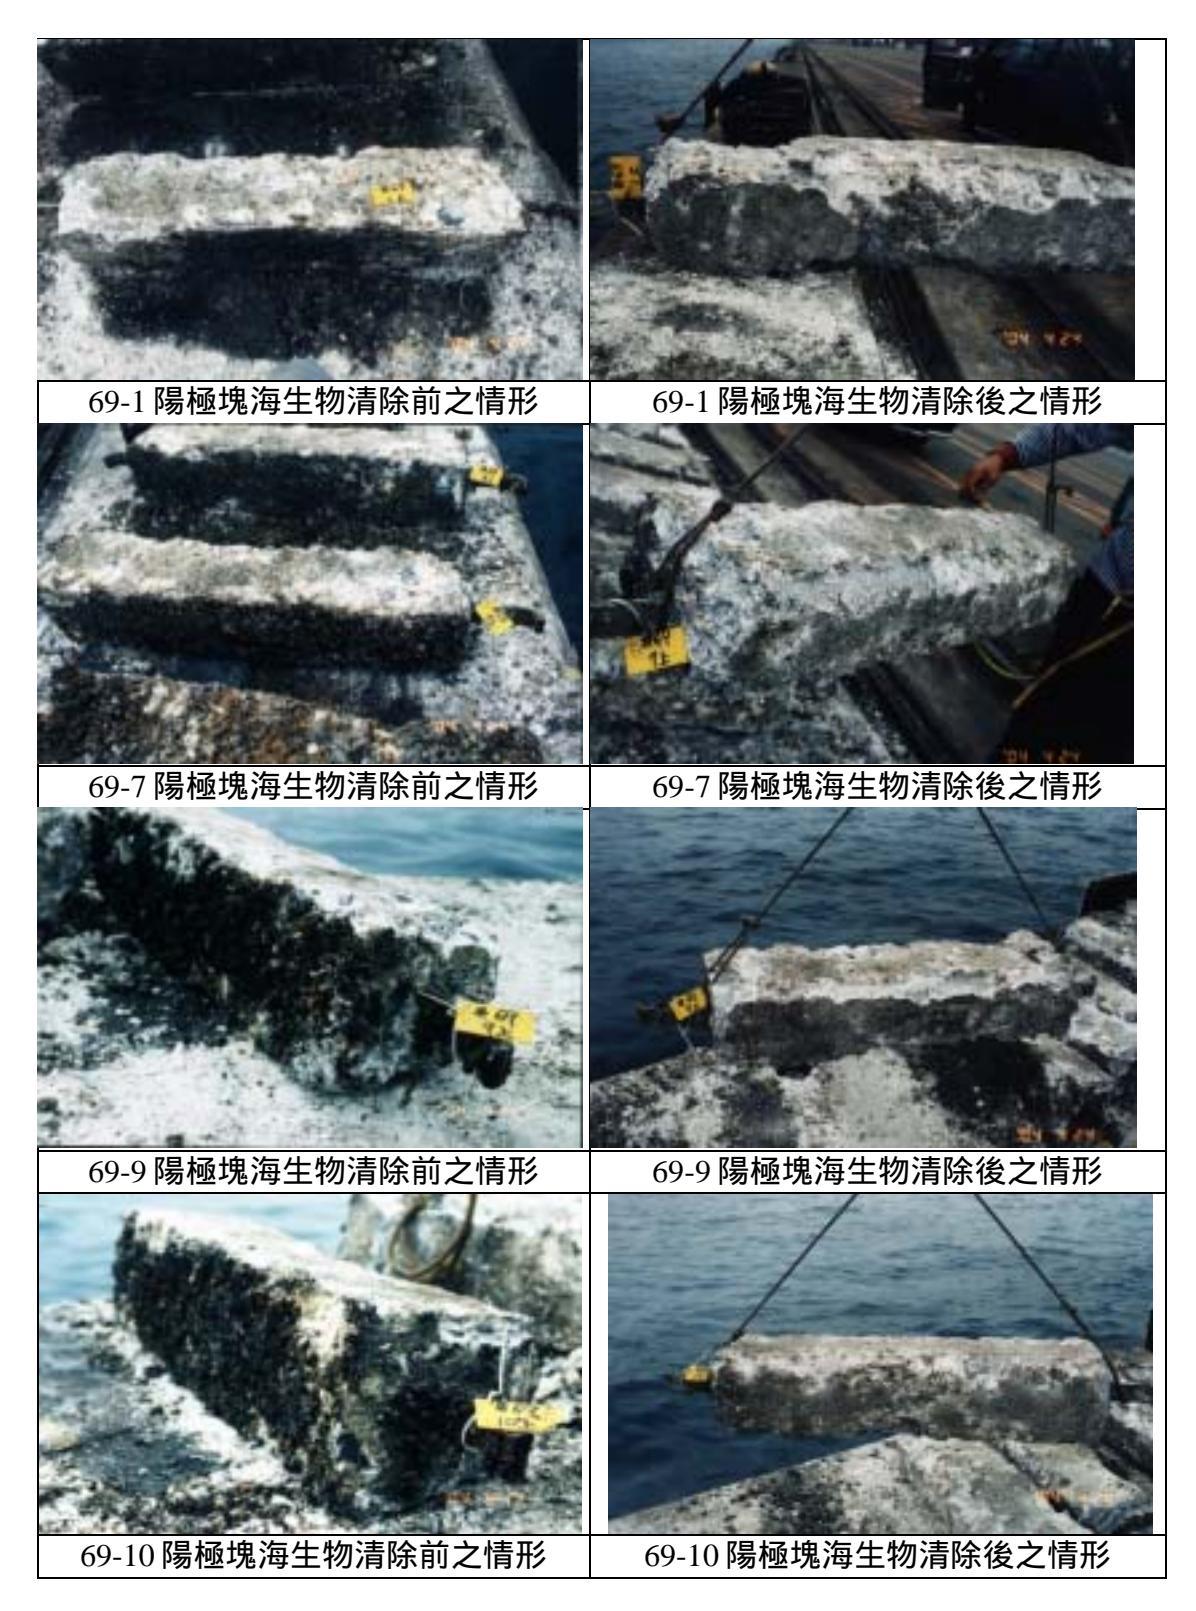
圖 4.57 高雄港 69 號碼頭陽極塊海生物清除前後之情形

编號		尺寸((cm)		原有重量 (kg)	剩餘重量	消耗重量 (kg)	消耗速率
	上	中	下	平均		(Kg)		(Kg/ y1.)
69-1	86.0	84.0	88.0	86.0	134.98	121.5	13.48	1.49
69-2	92.0	92.0	91.0	92.0	134.98	130.6	4.38	0.49
69-3	88.0	89.0	88.0	88.0	134.98	121.5	13.48	1.50
69-4	90.5	91.0	90.0	90.5	134.98	125.5	9.48	1.05
69-5	92.0	93.0	91.5	92.0	134.98	127.6	7.38	0.82
69-6	90.0	90.0	93.0	90.0	134.98	128.5	6.48	0.72
69-7	89.5	91.0	92.0	89.5	134.98	128.5	6.48	0.72
69-8	90.5	91.0	95.5	90.5	134.98	127.5	7.48	0.83
69-9	94.5	94.0	94.0	94.5	134.98	129.6	5.38	0.60
69-10	91.0	94.0	96.0	91.0	134.98	126.5	8.48	0.94
69-11	91.0	89.0	91.0	91.0	134.98	126.5	8.48	0.94
69-12	90.0	90.0	90.0	90.0	134.98	129.5	5.48	0.61
69-13	91.0	89.0	91.0	91.0	134.98	126.5	8.48	0.95
69-14	90.0	90.0	90.0	90.0	134.98	129.5	5.48	0.61

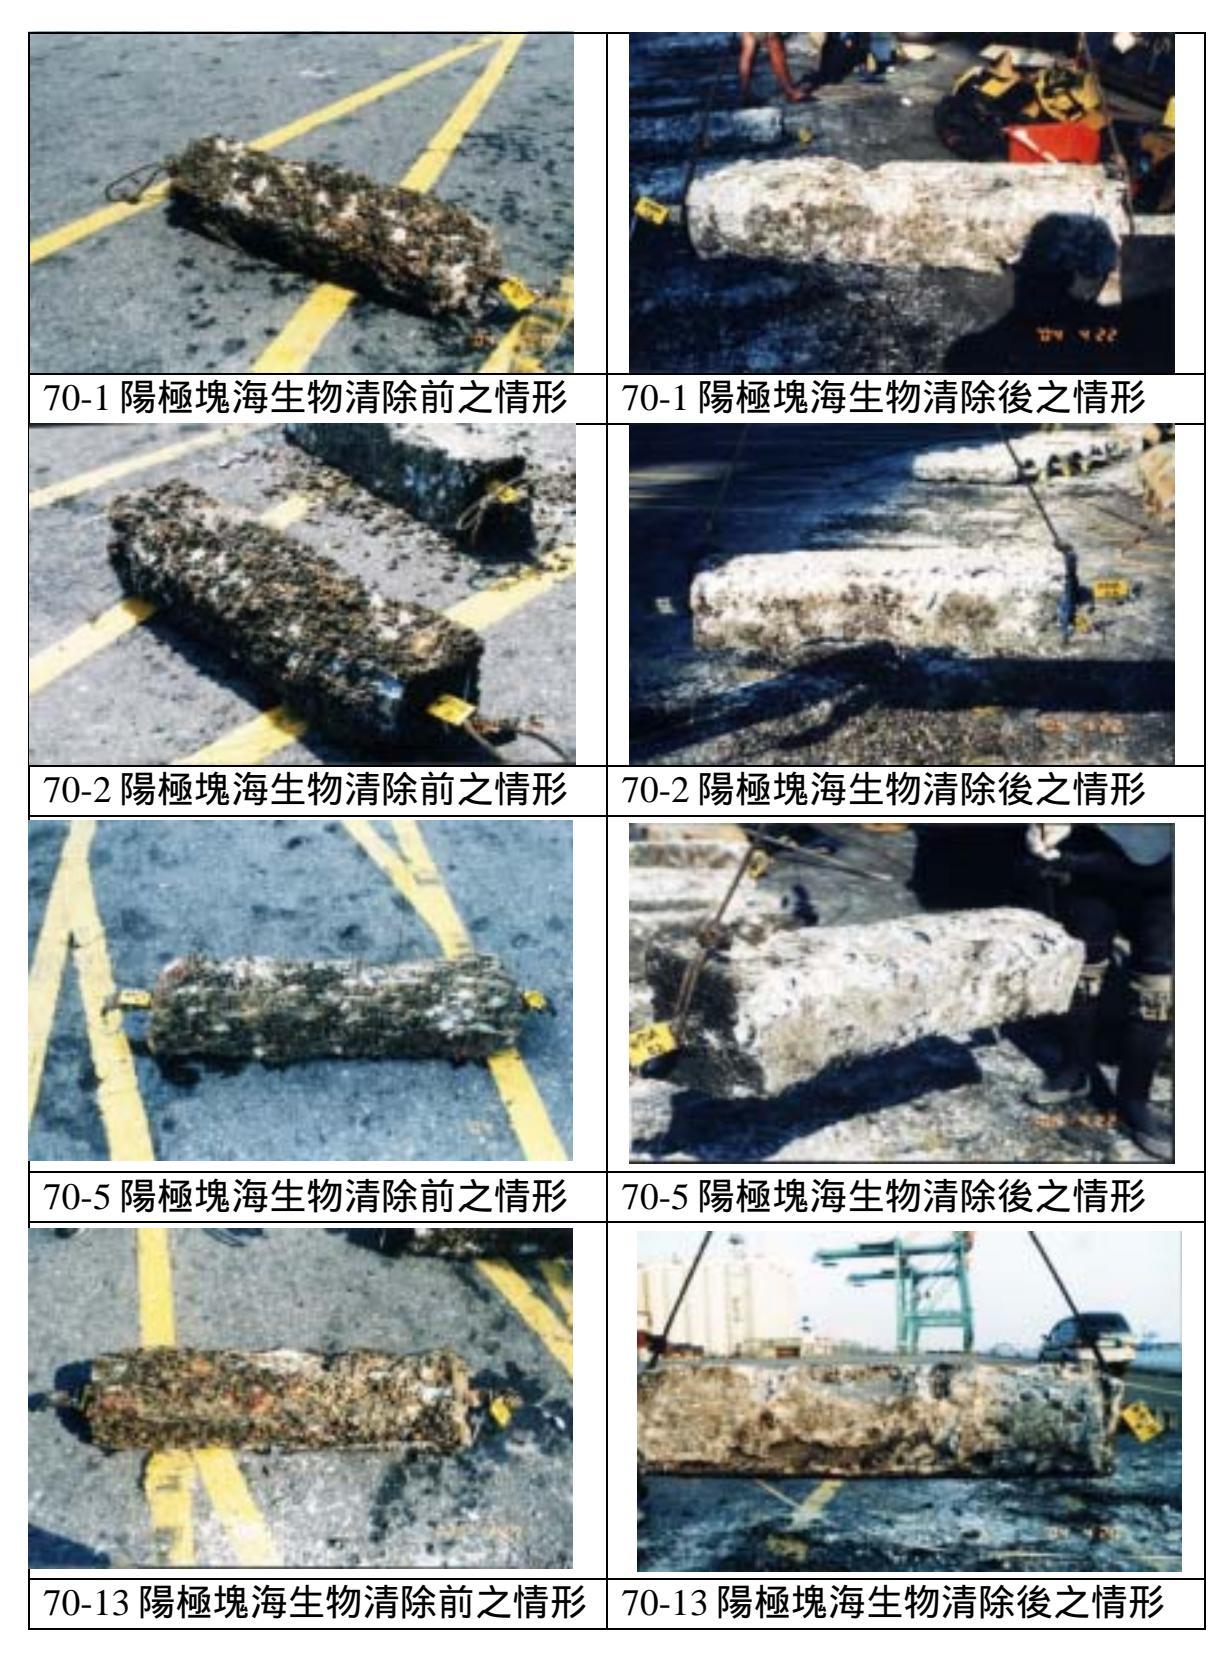
圖 4.58 高雄港 70 號碼頭陽極塊海生物清除前後之情形

编號		尺寸((cm)		原有重量	剩餘重量	消耗重量	消耗速率
	上	中	下	平均	(kg)	(kg)	(kg)	(kg/yr.)
70-1	91.2	88.3	98.4	92.6	134.98	129.5	5.48	0.60
70-2	92.8	91.0	93.0	92.3	134.98	126.6	8.38	0.93
70-3	91.0	91.8	91.8	91.5	134.98	126.5	8.48	0.94
70-4	94.0	87.4	90.0	90.5	134.98	127.5	7.48	0.83
70-5	89.0	90.0	89.0	89.3	134.98	126.6	8.38	0.93
70-6	92.0	90.0	91.0	91.0	134.98	127.5	7.48	0.83
70-7	93.0	92.0	91.0	92.0	134.98	125.5	9.48	1.05
70-8	90.0	87.1	89.2	88.8	134.98	126.5	8.48	0.94
70-9	89.0	90.0	90.4	89.8	134.98	128.6	6.38	0.71
70-10	92.0	90.0	87.0	89.7	134.98	130.5	4.48	0.50
70-11	94.0	88.0	92.6	91.5	134.98	127.5	7.48	0.83
70-12	91.0	90.0	92.0	91.0	134.98	126.5	8.48	0.95
70-13	93.0	89.0	85.0	89.0	134.98	128.5	6.48	0.72
70-14	91.0	91.6	86.6	89.7	134.98	127.5	7.48	0.83
70A-1	86.0	84.0	88.0	86.0	134.98	126.3	8.68	0.96
70A-2	92.0	92.0	91.0	91.7	134.98	129.4	5.59	0.62
70A-3	88.0	89.0	88.0	88.3	134.98	124.5	10.49	1.17
70A-4	90.5	91.0	90.0	90.5	134.98	125.5	9.46	1.05
