港灣構造物檢測與耐久性 試驗研究(3/3)

交通部運輸研究所

中華民國九十四年四月

關鍵詞:耐久性、鋼板樁腐蝕、鹼質與粒料反應、鋼筋腐蝕

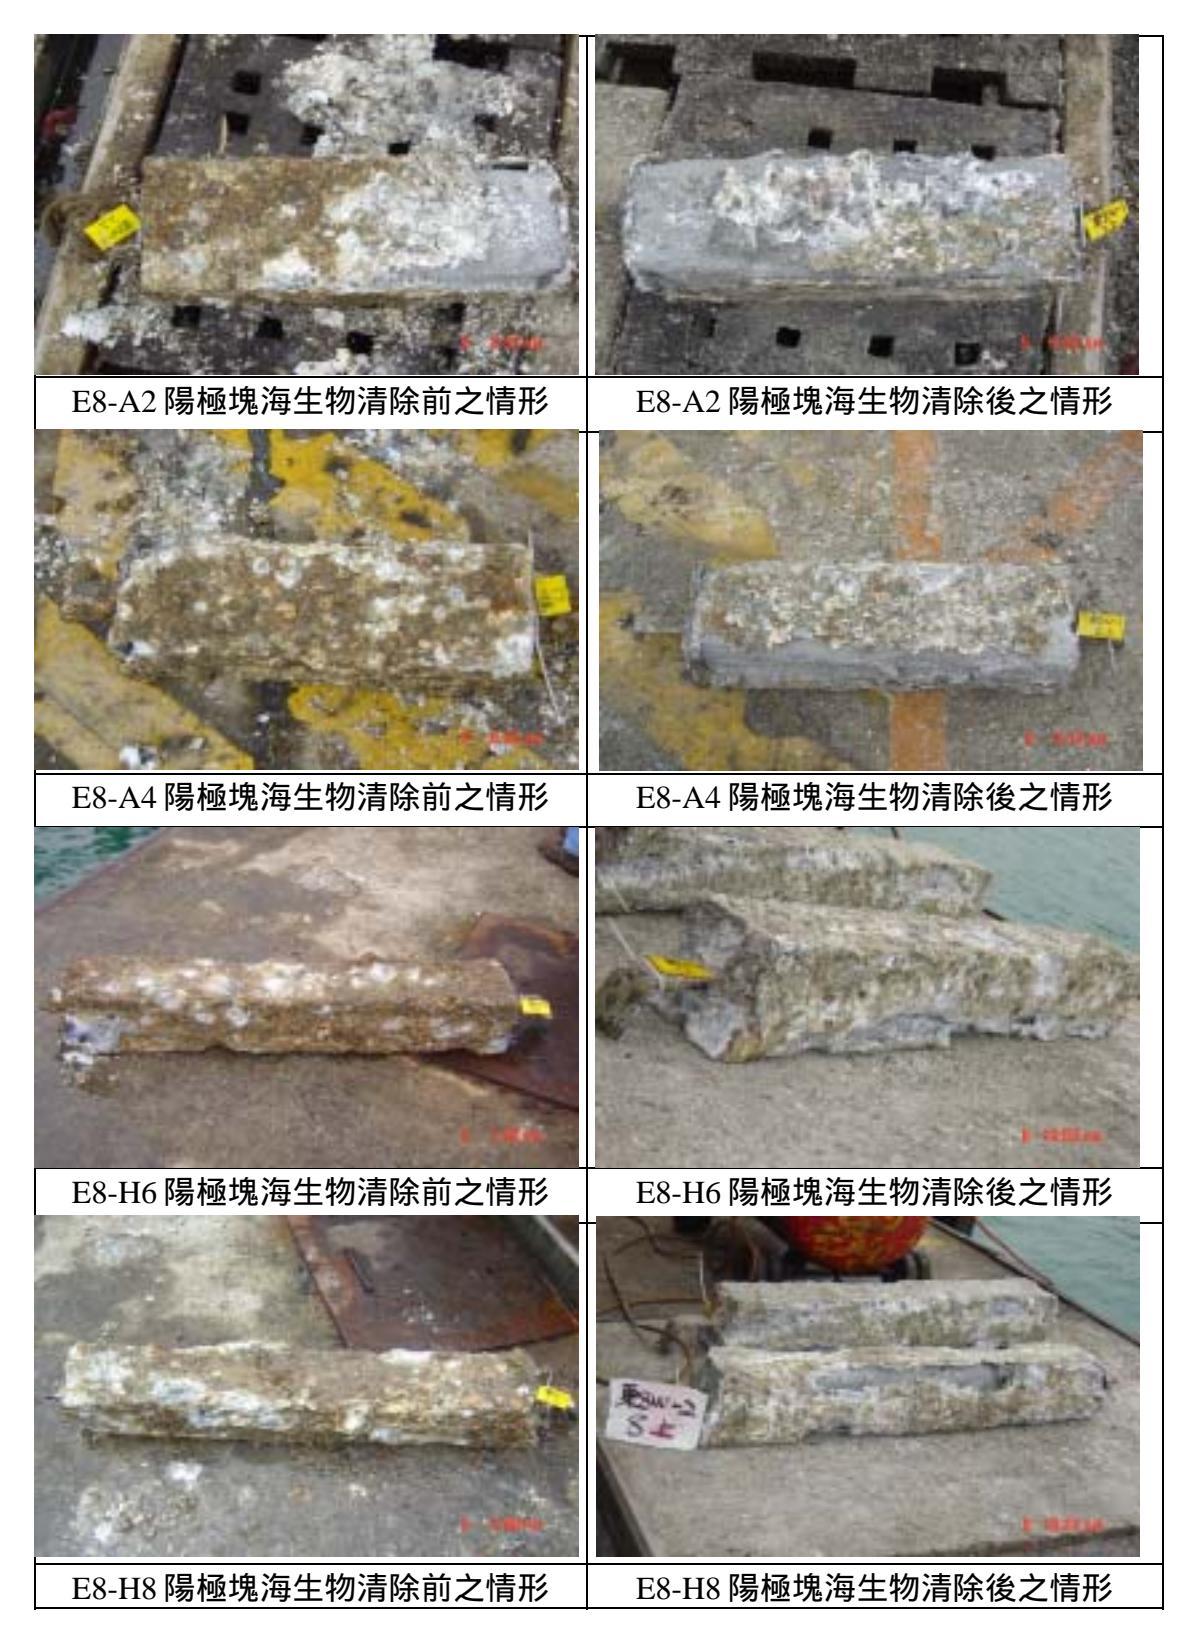
4.59 基隆港東 8 號碼頭陽極塊海生物清除前後之情形

編號	尺寸 (cm)				原有重量 (kg)*	剩餘重量	消耗重量	消耗速率
	上	中	下	平均	(Kg)*	(kg) **	(kg)	(kg/y1.)
E8-A1	96.0	97.5	95.5	96.3	101.15	97.5	3.65	0.40
E8-A2	94.5	97.5	92.0	94.7	101.15	95.2	5.95	0.66
E8-A3	98.0	97.0	95.5	96.8	101.15	99.1	2.05	0.22
E8-A4	97.0	95.5	94.0	95.5	101.15	96.2	4.95	0.55
E8-A5	98.0	97.5	98.5	98.0	101.15	98.2	2.95	0.33
E8-A6	98.0	97.5	99.0	98.2	101.15	99.7	1.45	0.16
E8-A7	97.0	97.0	94.0	96.0	101.15	94.4	6.75	0.75
E8-A8	98.5	96.0	95.0	96.5	101.15	99.9	1.25	0.13
E8-A9	97.0	93.0	93.0	94.3	101.15	95.1	6.05	0.68
E8-A10	96.0	97.0	95.0	96.0	101.15	98.0	3.15	0.35
E8-H1	79.0	80.0	81.0	80.0	134.98	125.4	9.54	1.06
E8-H2	79.5	87.5	86.0	84.3	134.98	122.0	12.98	1.44
E8-H3	85.0	81.0	79.0	81.7	134.98	133.1	1.88	0.21
E8-H4	82.0	80.5	79.5	80.7	134.98	125.0	9.98	1.11
E8-H5	81.5	81.0	80.0	80.8	134.98	125.6	9.38	1.04
E8-H6	84.0	78.0	83.0	81.7	134.98	125.9	9.08	1.01
E8-H7	82.0	81.0	81.0	81.3	134.98	131.0	3.98	0.44
E8-H8	84.0	81.5	81.0	82.2	134.98	126.2	8.78	0.98

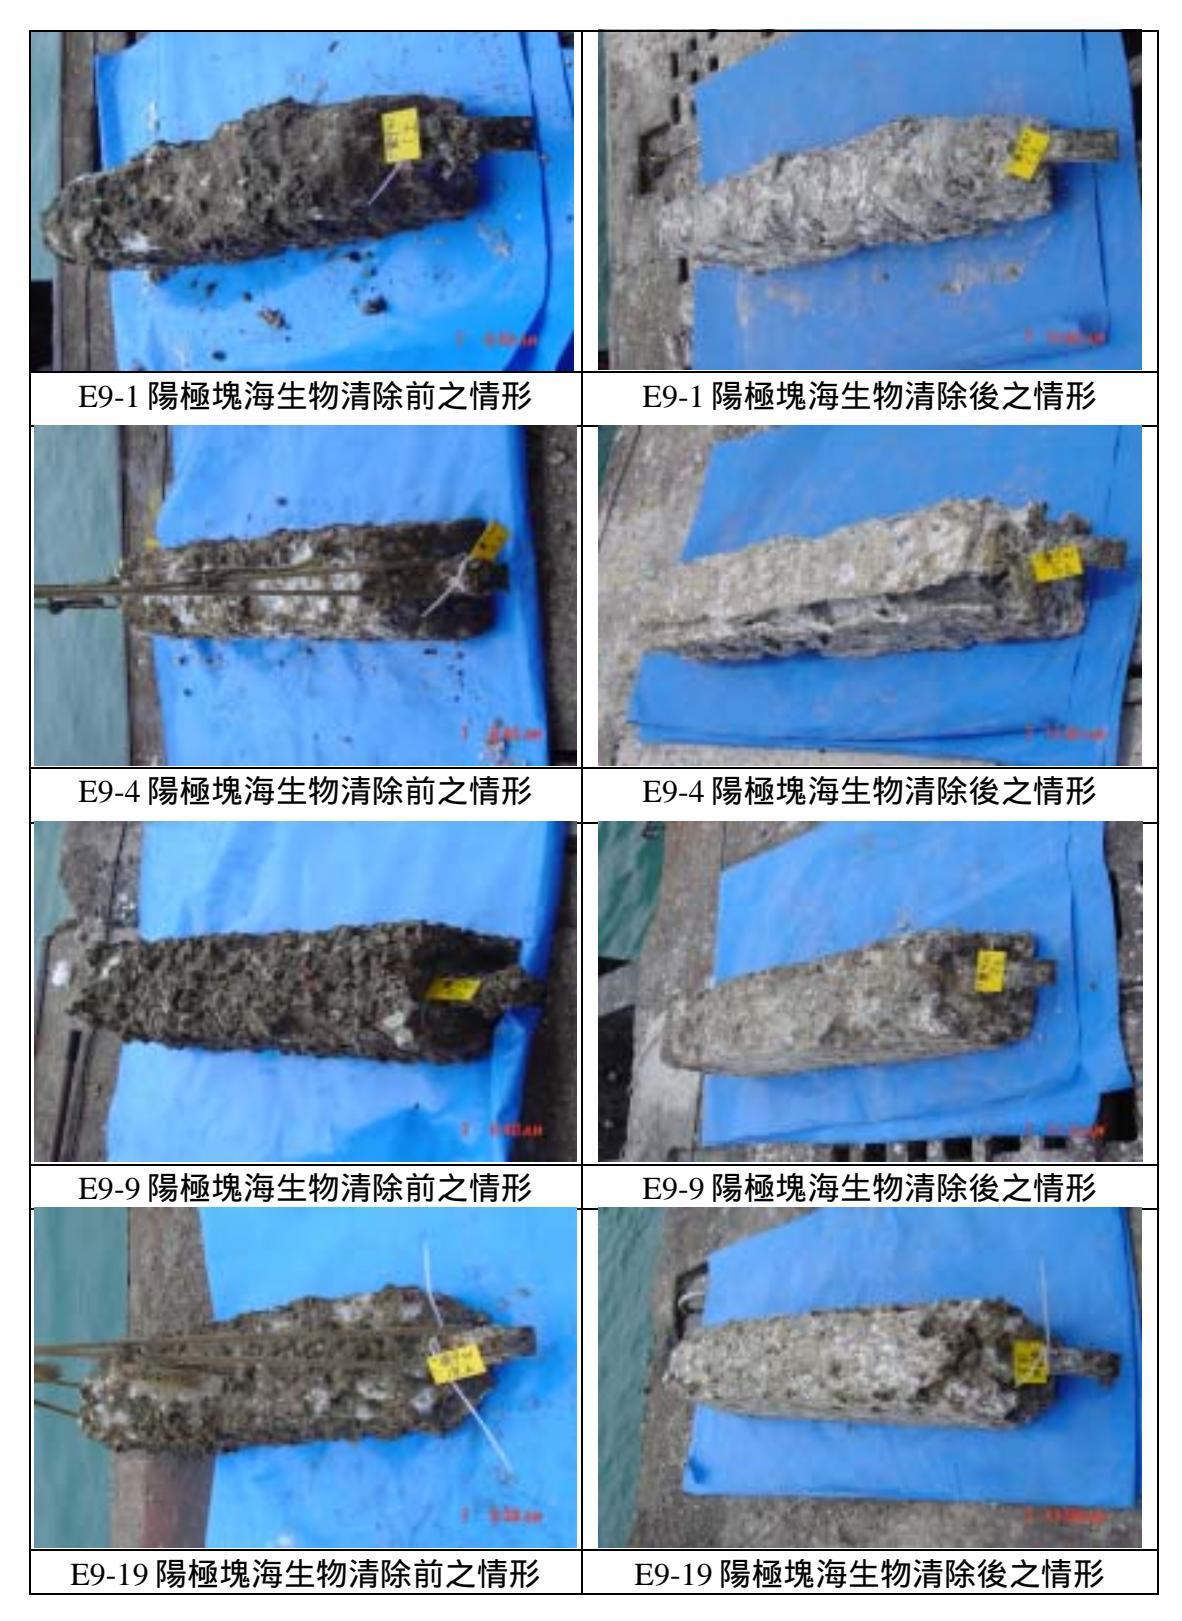
圖 4.60 基隆港東 9 號碼頭陽極塊海生物清除前後之情形

編號	尺寸 (cm)				原有重量 (kg)*	剩餘重量	消耗重量 (kg)	消耗速率
	上	中	下	平均	(Kg)	(Kg)	(Kg)	(Kg/y1.)
E9-1	71.0	72.5	75.5	73.0	134.98	94.0	40.98	4.55
E9-2	71.0	78.0	83.5	77.5	134.98	106.7	28.28	3.14
E9-3	83.0	86.0	85.5	84.8	134.98	119.1	15.88	1.76
E9-4	90.0	87.0	80.5	85.8	134.98	116.7	18.28	2.03
E9-5	87.0	86.0	80.5	84.5	134.98	122.2	12.78	1.42
E9-6	86.0	89.0	84.0	86.3	134.98	118.7	16.28	1.81
E9-7	89.5	94.0	89.0	90.8	134.98	128.9	6.08	0.67
E9-8	90.0	94.0	93.0	92.3	134.98	129.9	5.08	0.56
E9-9	92.5	93.5	87.0	91.0	134.98	130.1	4.88	0.55
E9-10	72.0	79.0	61.5	70.8	134.98	105.5	29.48	3.28
E9-11	86.0	88.5	86.5	87.0	134.98	127.4	7.58	0.84
E9-12	93.5	91.0	91.0	91.8	134.98	127.0	7.98	0.89
E9-13	90.0	89.0	89.0	89.3	134.98	128.1	6.88	0.77
E9-14	92.0	91.0	90.0	91.0	134.98	123.5	11.48	1.28
E9-15	91.0	88.0	87.0	88.7	134.98	127.6	7.38	0.82
E9-16	92.0	91.0	92.0	91.7	134.98	127.4	7.58	0.84
E9-17	85.5	92.0	88.0	88.5	134.98	125.5	9.48	1.06
E9-18	89.5	94.0	91.0	91.5	134.98	129.2	5.78	0.65

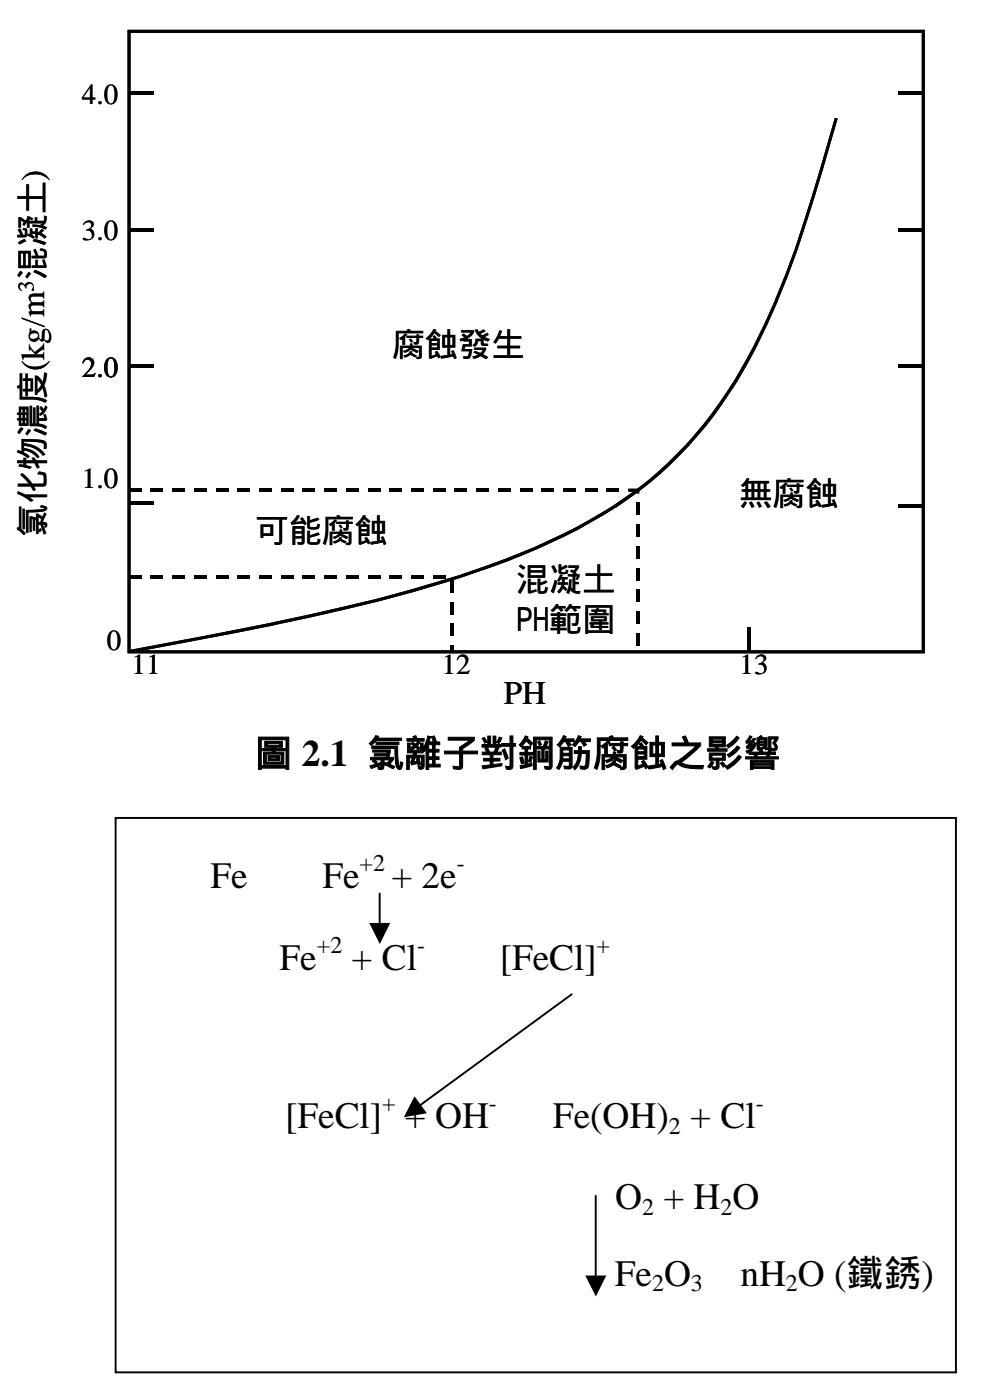
圖 2.2 氯離子侵蝕鋼筋之機理與過程

氯離子對鋼筋腐蝕的影響機理,主要是氯離子會破壞鋼筋表面的 鈍態氧化鐵保護膜,造成鐵離子(Fe⁺²)的溶出,並生成水溶性的氯化鐵 (FeCl₂)錯合物。這種氯化鐵錯合物會溶解且離開鋼筋的表面,並擴散 進入混凝土的孔隙溶液中,與氫氧根離子(OH)反應生成 Fe(OH)₂,同 時釋放出 Cl⁻, Fe(OH)₂ 會進一步與氧、水反應生成鐵銹。上述一連串 的反應,鋼筋將不斷地產生腐蝕反應,使鐵元素離開鋼筋表面;且由 於反應中會再度釋放出 Cl⁻, 使得 Cl⁻可以反覆不斷地參與腐蝕反應, 其 侵蝕機理與過程如圖 2.2。一旦 Cl⁻含量達到足以產生鋼筋腐蝕的臨界 值, 則腐蝕便很難再加以抑制。

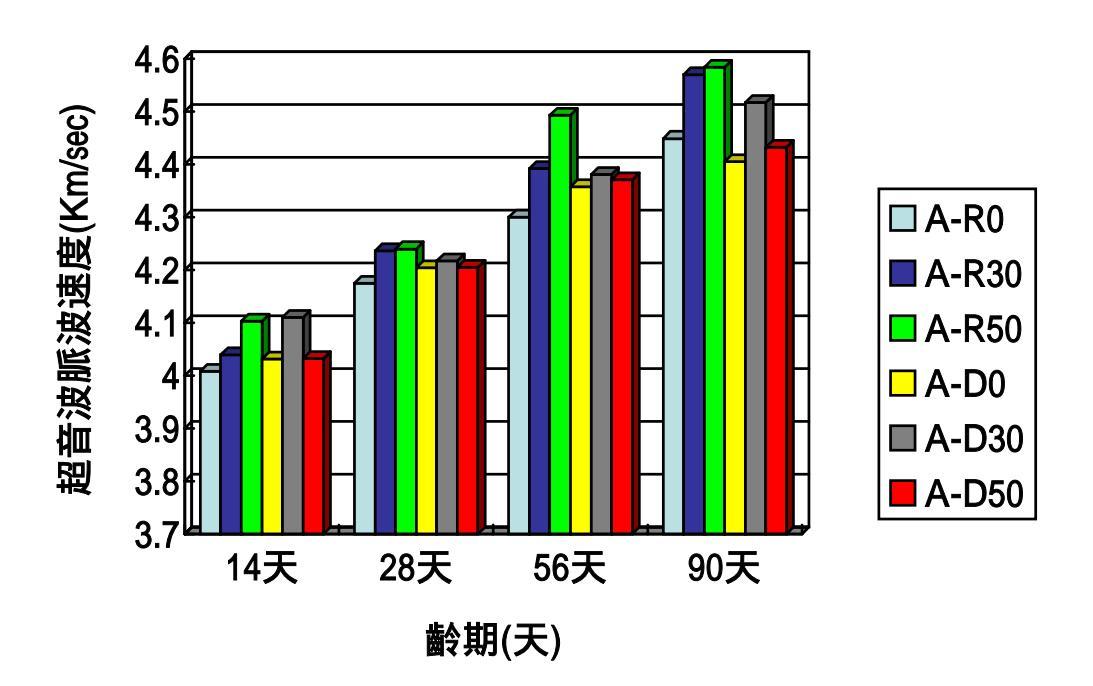
圖 4.7 配比 A 試體之超音波脈波速度與齡期的關係

表 4.2 及圖 4.7 與圖 4.8 為各配比試體進行超音波脈波速度量測所 得之結果。表 4.2 中顯示,各類型試體之脈波速度均隨養生齡期之增加 而變快,推究可能原因乃水泥漿體水化過程充分且持續進行,水化產 物(C-S-H)膠體發展完整,並充分填滿孔隙路徑,致使漿體趨於緻密 硬實,因此,波速通過介質(漿體)變為甚快。表 4.2 中除了部份試體 (編號 B-Dxx,以海砂混拌之試體)外,各類型試體於不同養生齡期下, 其超音波脈波速度均大於 4.0km/sec 以上,如依據表 3.12 混凝土品質等 級判別標準,混凝土之品質相當穩定且屬於優良等級。上述之結果恰 與抗壓強度發展趨勢,關係呈一致性且相互驗證。

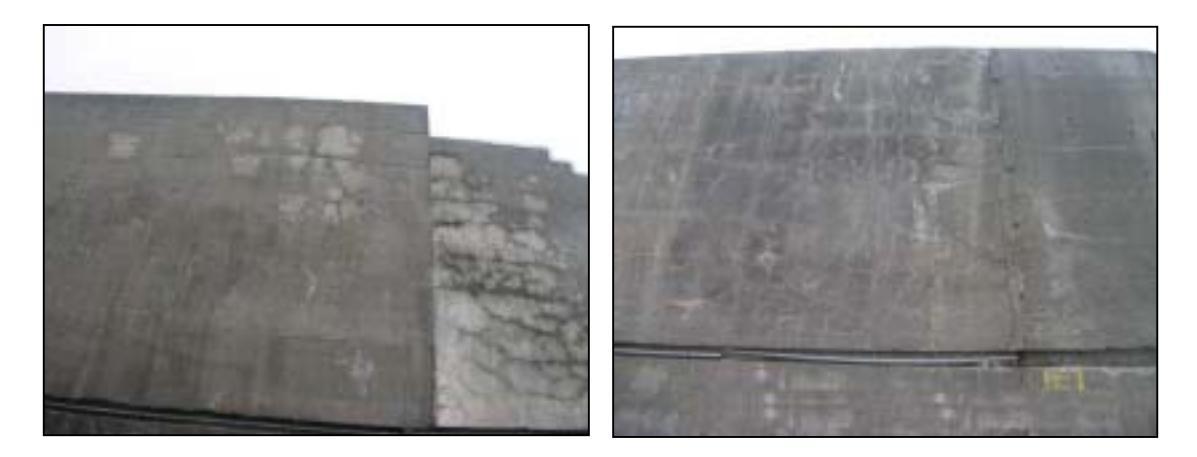
花蓮港新東堤與花東沿海之石梯港、長濱漁港、新港漁港之防波 堤則出現地圖狀裂縫、裂縫處並有滲出物等疑似鹼質與粒料反應之徵 候。此外,花蓮港西堤及航道東側之消波塊,各漁港內消波塊也都發 現零星或大批地圖狀裂縫、滲出物等明顯鹼質與粒料反應徵候,省道 台11線及台9線至台東大武沿線之消波塊及部份橋樑之橋墩亦有多處 發現類似徵候,且批段性十分明顯,如照片 4.1~4.12。

照片 4.1 花蓮港新東堤堤身地圖狀裂縫 1 照片 4.2 花蓮港新東堤堤身地圖狀裂縫 2

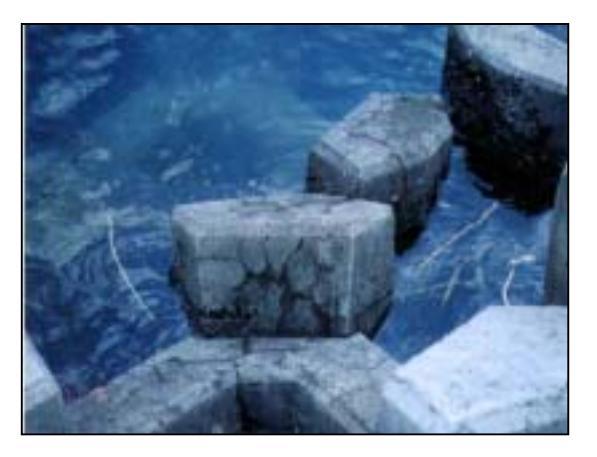
照片 4.3 花蓮港航道消波塊地圖狀裂縫

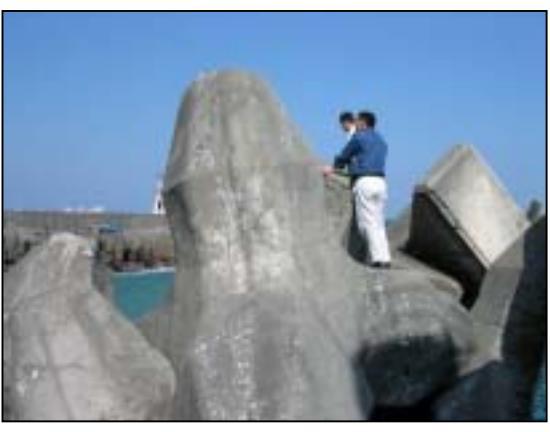
照片 4.4 石梯港消波塊地圖狀裂縫

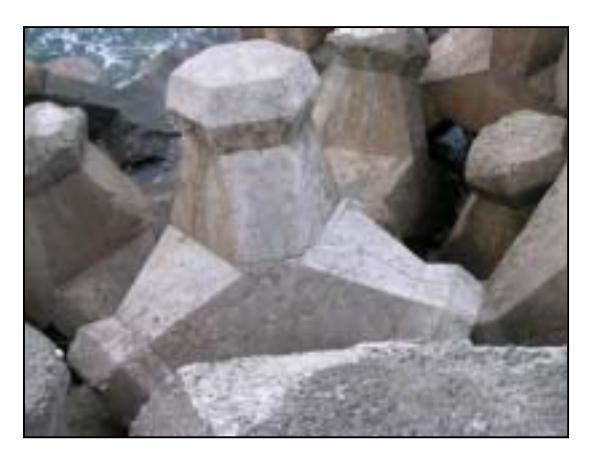
照片 4.5 新港漁港消波塊地圖狀裂縫

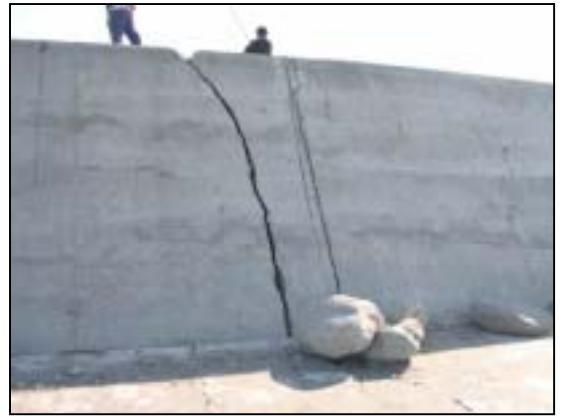
照片 4.6 富崗漁港堤防裂損現況

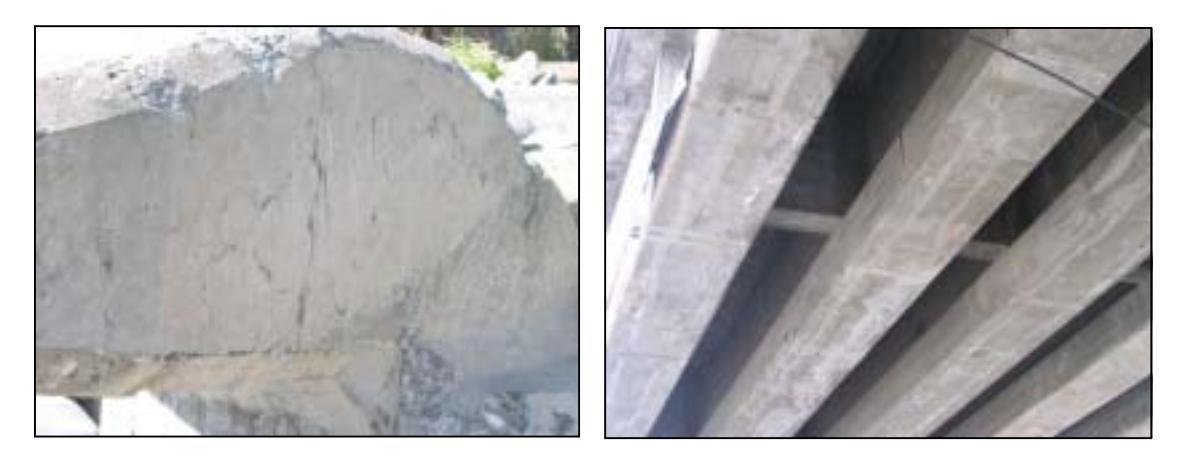
照片 4.9 台東大武公園消波塊地圖狀裂 照片 4.10 跨越之台九線鐵路橋平行主鋼 筋方向裂縫 縫

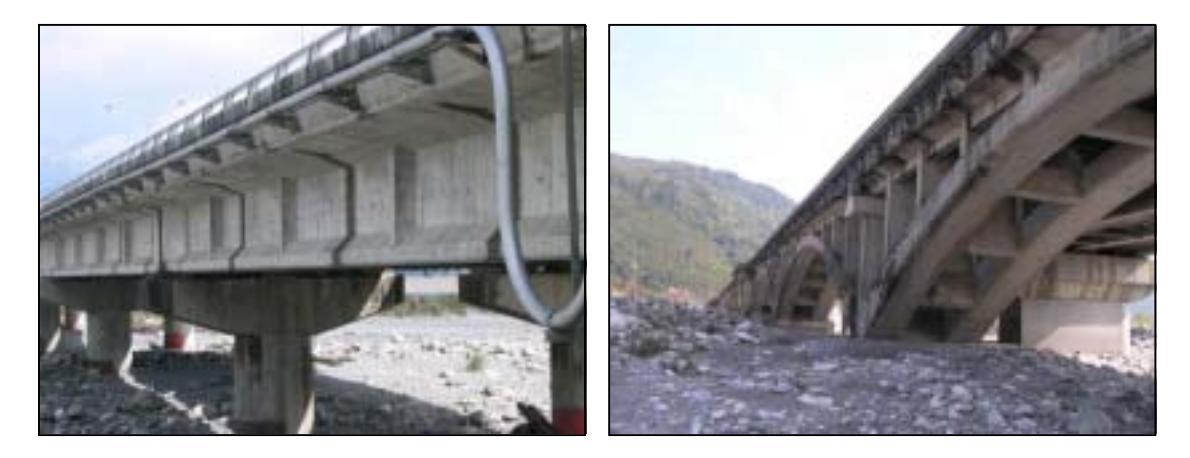
照片 4.11 台九線公路橋樑橋墩裂縫 1 照片 4.12 台九線公路橋樑橋墩裂縫 2

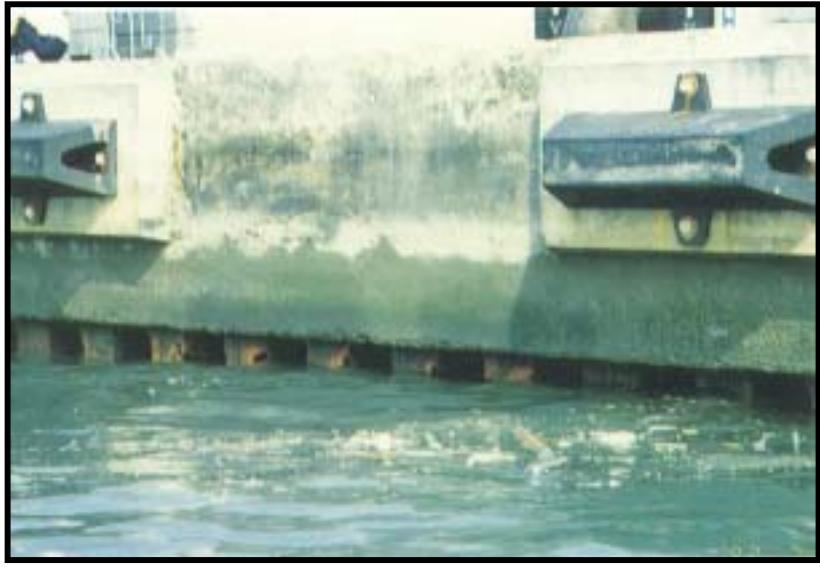
潮間帶鋼板樁腐蝕穿孔破洞

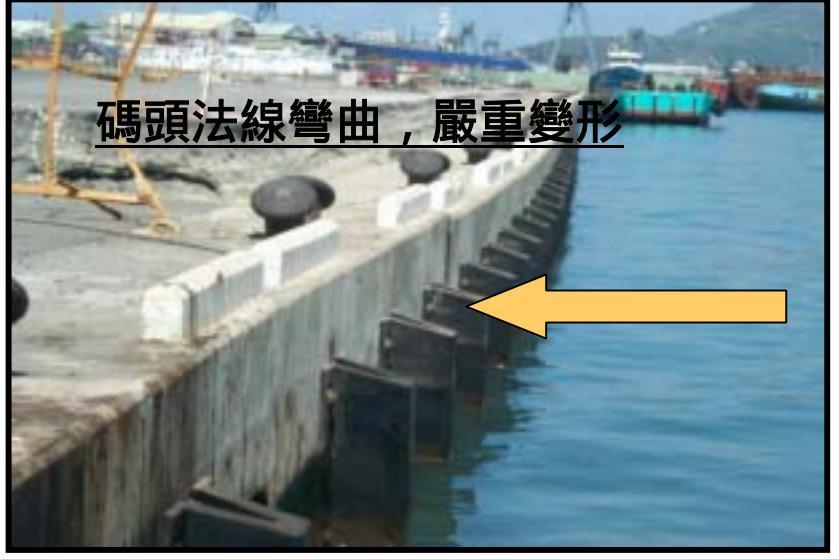
鋼板樁碼頭拉桿斷裂變形

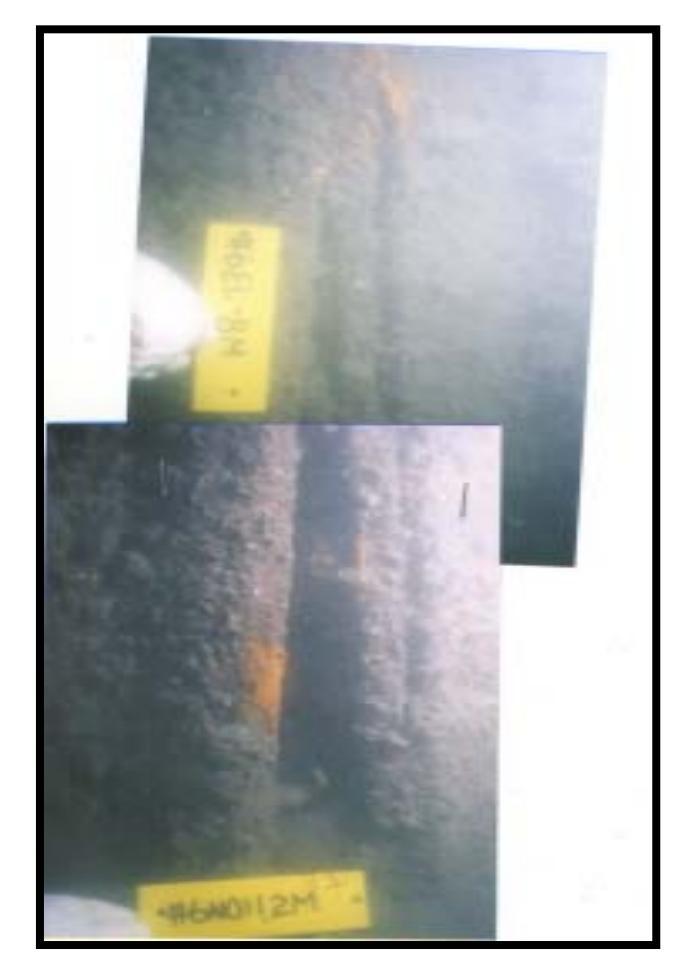
海床處鋼板樁開裂
