# 橋梁殘餘壽齡與保全評估決策 模式之研發(3/4)

交通部運輸研究所

中華民國 103 年 3 月

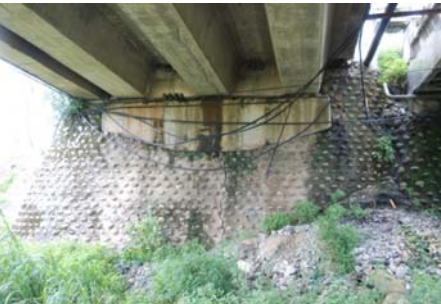
| | 名稱 | 引道護坡 | 拍照日期 | 2013/06/14 |
| | 位置 | 遠端橋台處 | 橋台/墩/孔編號 | A2橋台 |
| | 照片說明 | D=2；E=2；R=1<br>護坡的中間處，有條裂縫。 | | |

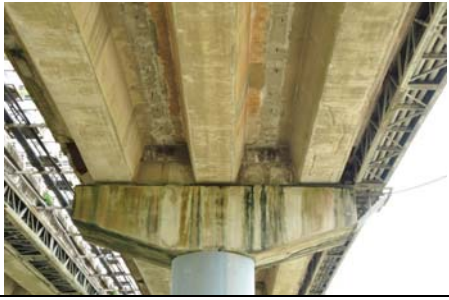
| | 名稱 | 主構件(大梁) | 拍照日期 | 2013/06/14 |
| | 位置 | 整體 | 橋台/墩/孔編號 | 全部 |
| | 照片說明 | D=1；E=1；R=1<br>外觀完整，無明顯裂縫發生 | | |

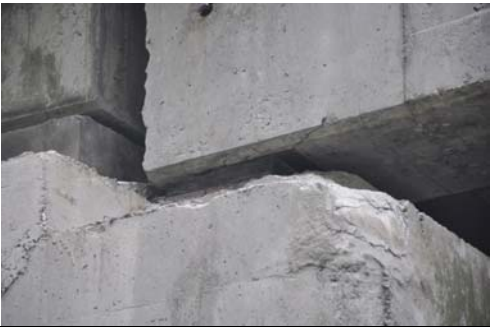
| | 名稱 | 支承墊 | 拍照日期 | 2013/06/14 |
| | 位置 | P1L | 橋台/墩/孔編號 | P1 |
| | 照片說明 | D=2；E=2；R=1<br>支承外的混凝土碎裂，橡膠墊變形。 | | |

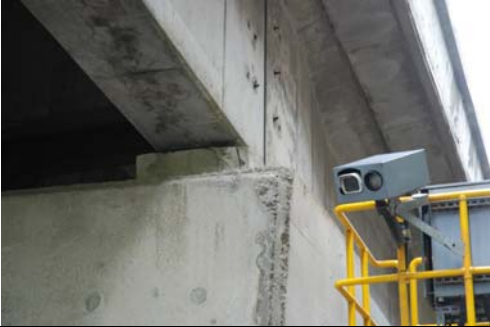
| | 名稱 | 支承墊 | 拍照日期 | 2013/06/14 |
| | 位置 | P2L | 橋台/墩/孔編號 | P2 |
| | 照片說明 | D=2；E=2；R=1<br>支承外的混凝土有裂痕。 | | |

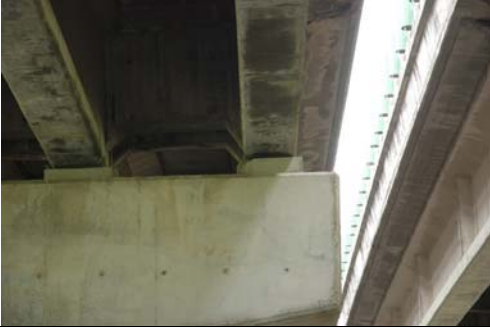
| | 名稱 | 支承墊 | 拍照日期 | 2013/06/14 |
| | 位置 | P2L | 橋台/墩/孔編號 | P2 |
| | 照片說明 | D=2；E=2；R=1<br>支承外的混凝土碎裂。 | | |

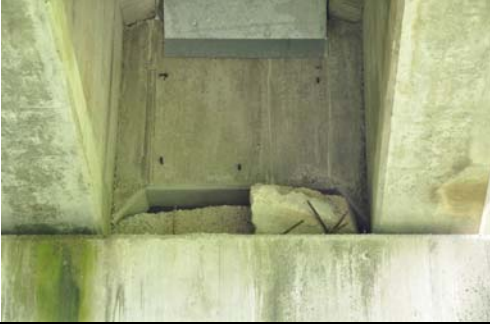
| | 名稱 | 止震塊 | 拍照日期 | 2013/06/14 |
| | 位置 | P4L | 橋台/墩/孔編號 | P4 |
| | 照片說明 | D=4；E=3；R=1<br>止震塊完全損毀。 | | |

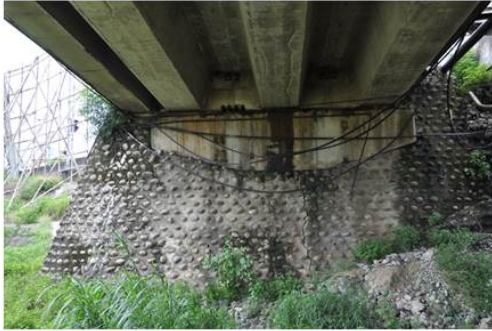
• A2引道護坡裂縫

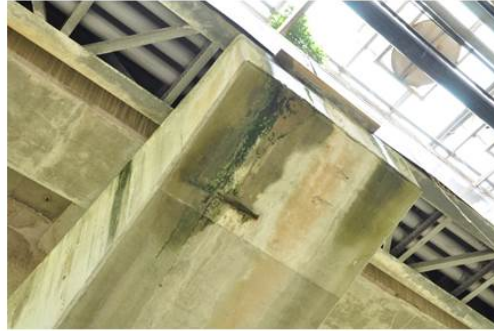
• P6、P7、P9帽樑下端鋼筋外露
