# 道路交通設施使用情形與問題探討

林亨杰

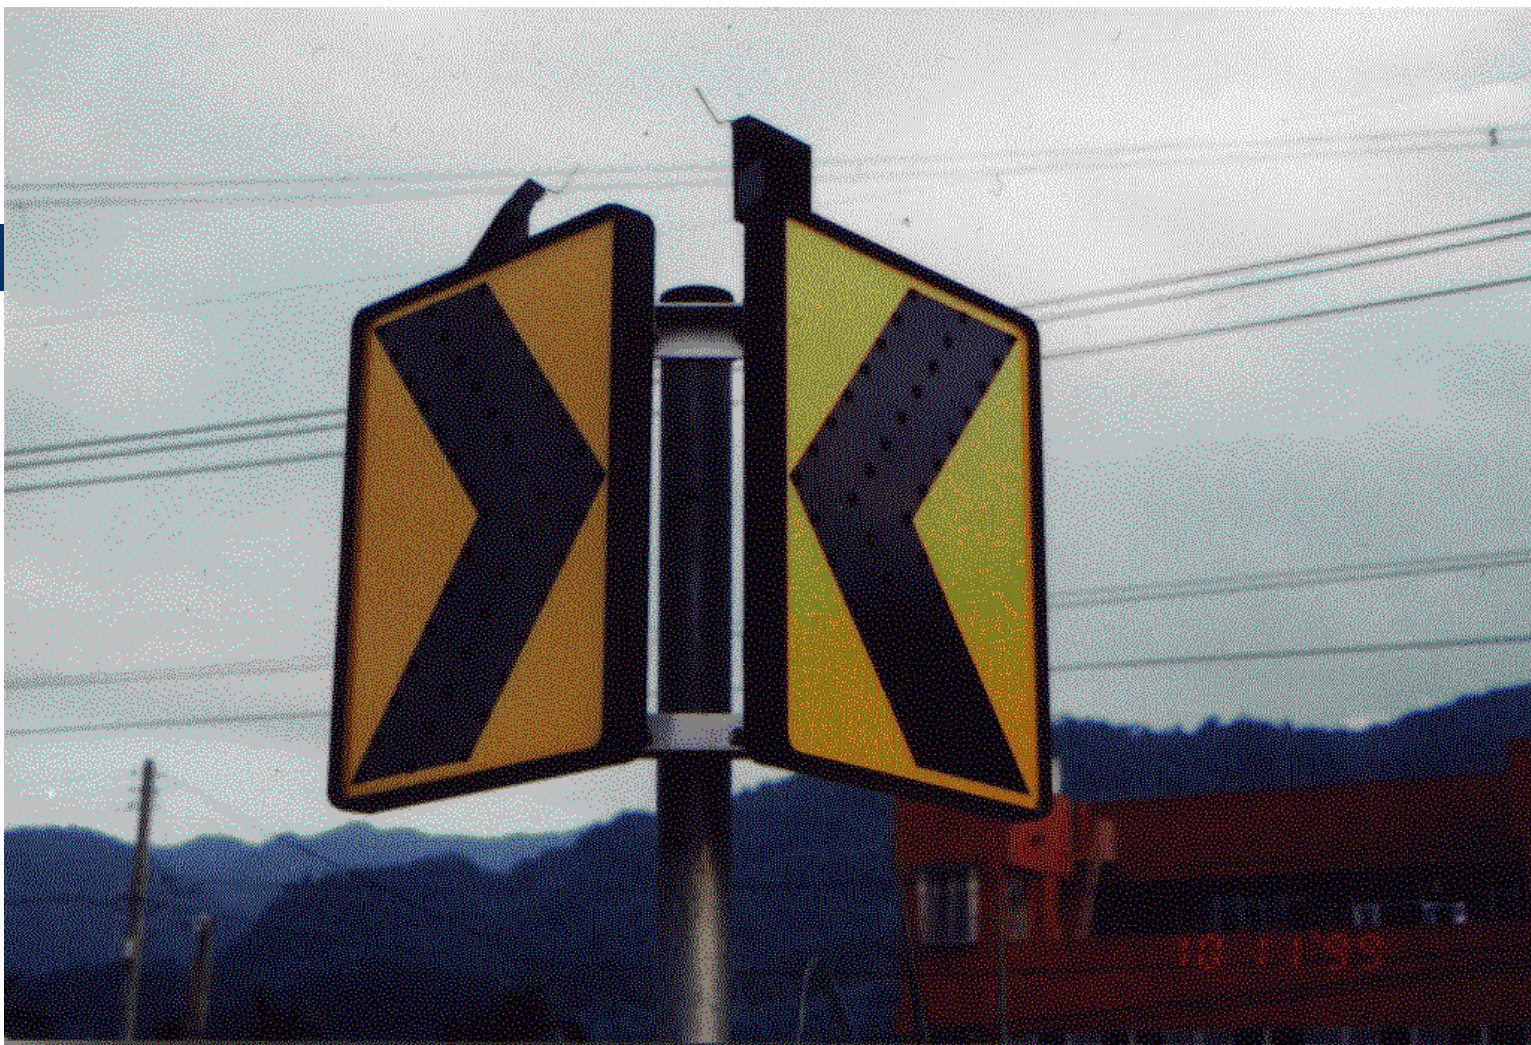
圖1 太陽能輔二標誌圖例

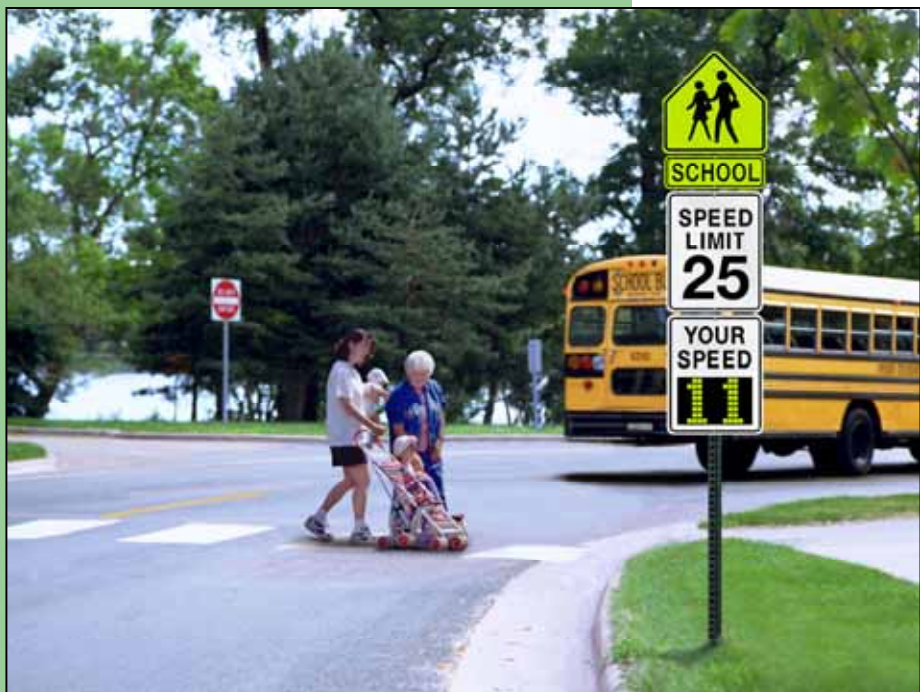
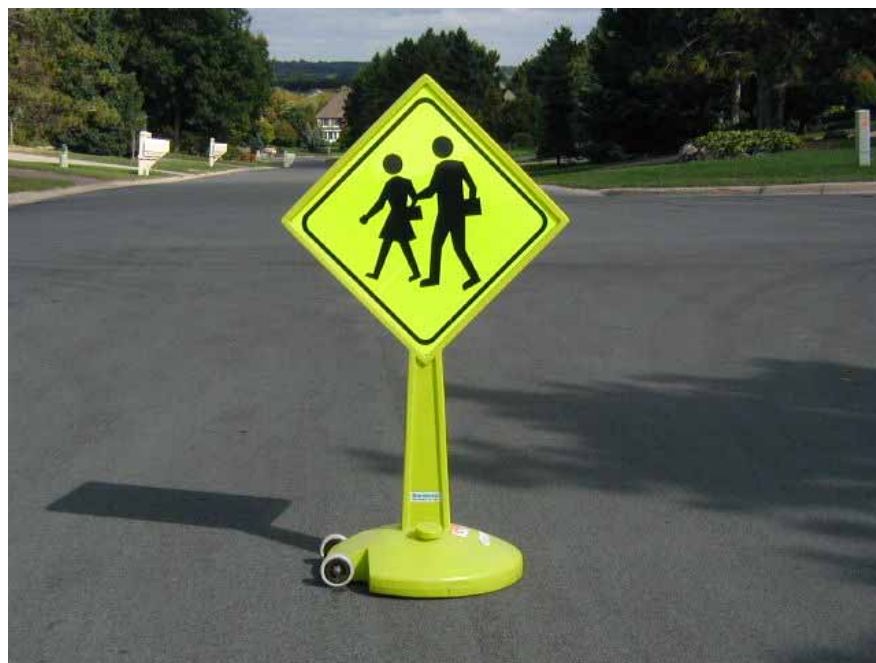
圖2 國外注意行人標誌範例

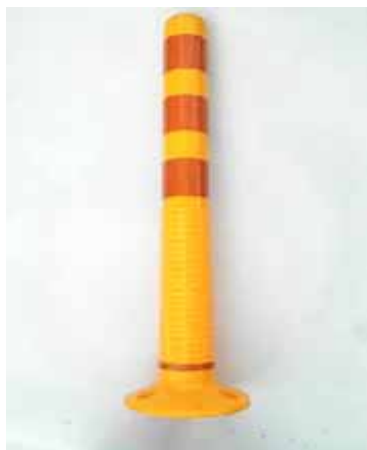
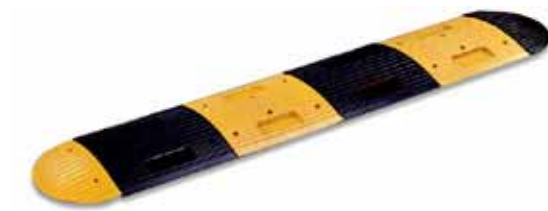
圖3 國內使用中直立式防撞桿與減速墊

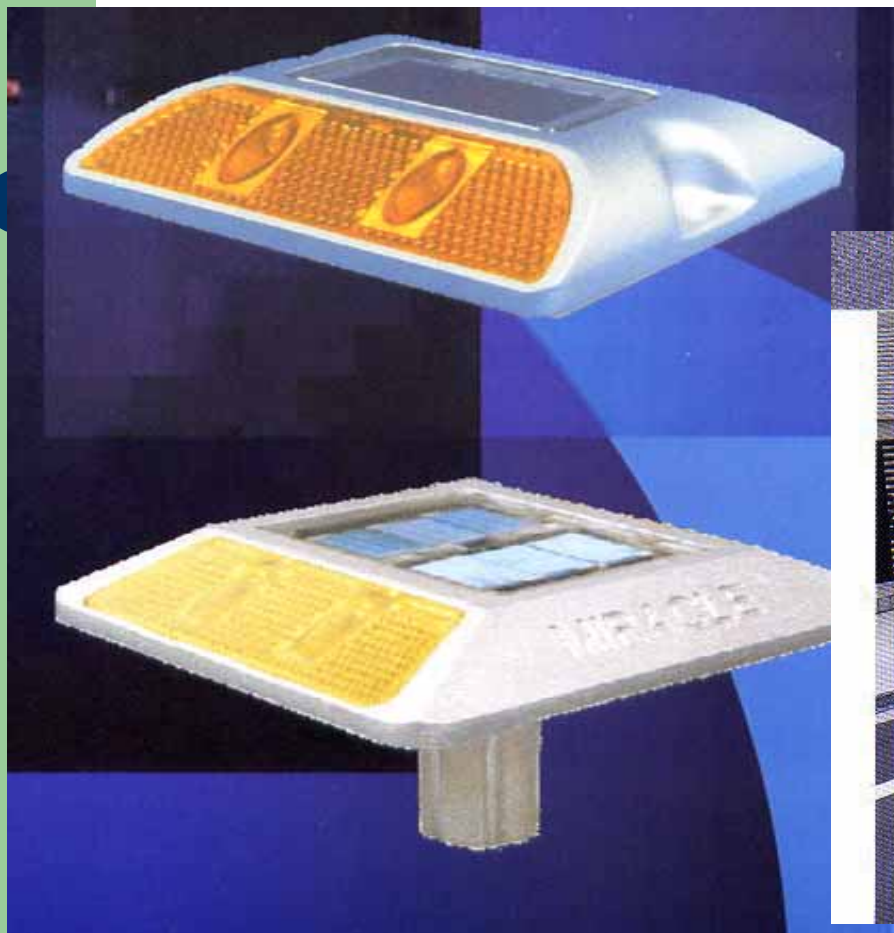
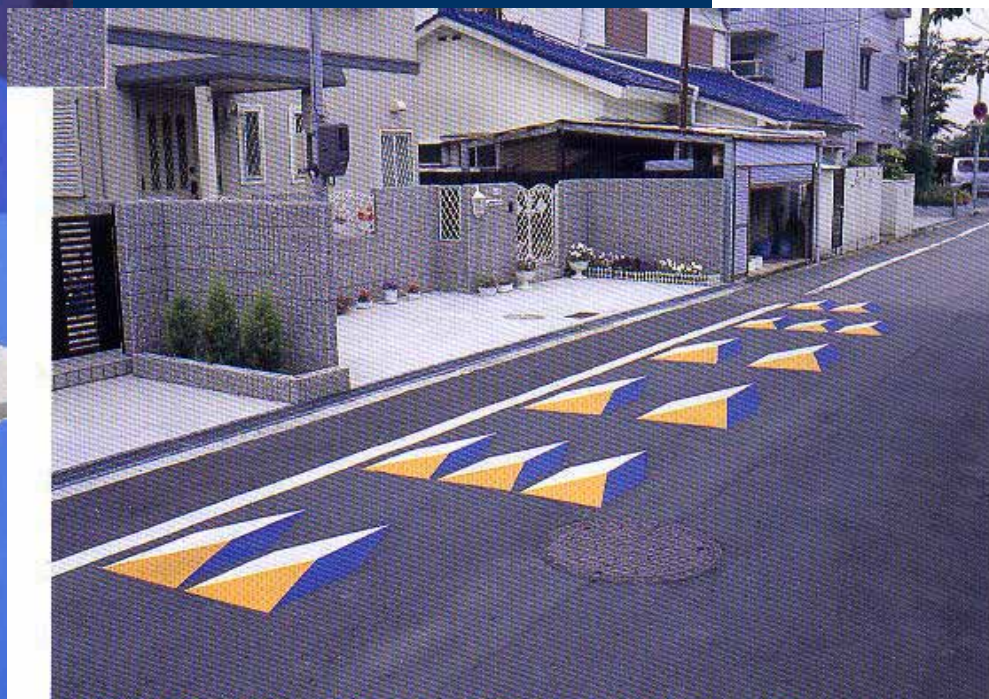
圖4 國外點滅式標記與立體視覺減速設施
