港灣構造物維護策略與 管理系統之研究

交通部運輸研究所

中華民國 108 年 2 月

著者：柯正龍、黃宇謙

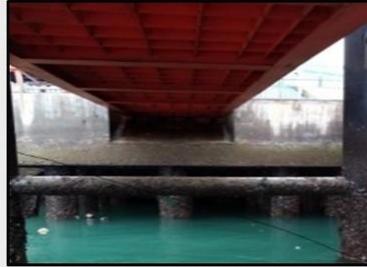
基樁與橫撐表面完整

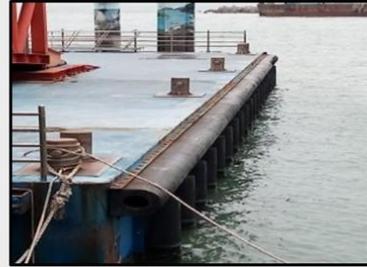
浮箱及附屬設施完整

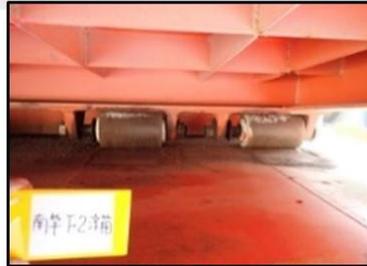
聯樁橋底部軸承正常

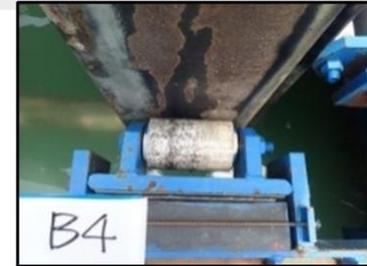
基樁與滾輪接觸處表面部分磨損·無撞擊凹痕
