港灣技術研究所專刊第43號

# 鋼筋混凝土結構物腐蝕調查研究

委託單位：行政院科技顧問組

時間：民國76年1月1日至77年3月31日

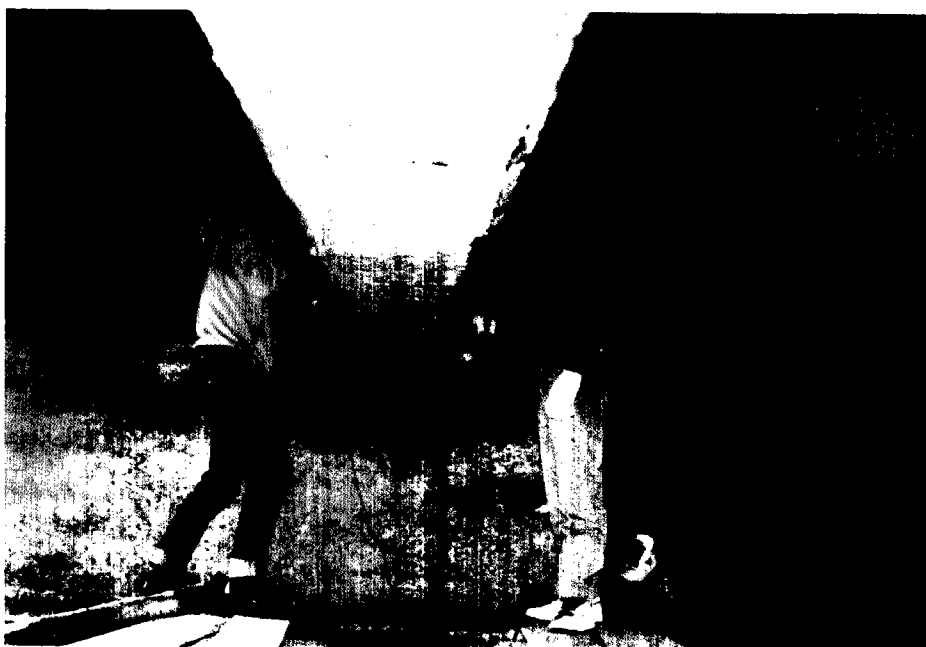
圖 3-4 大埔橋全貌

本研究就台15線32k+618之大埔橋及台1線116k+590西湖橋進行調查，大埔橋位於桃園縣大園鄉居大園工業區，為該區主要出入口，車輛往來頗為頻繁。該橋民國四十三年建造完成，使用至今已三十五年之久，將於明年拆除重建，附近民眾莫不為此危橋之安全性而憂心忡忡，本所人員實地前往調查，發現腐蝕程度確實相當嚴重，保護層剝落、鋼筋裸露，橋頭下部擋土結構混凝土有一相當寬之裂縫，重車通過會發生鬆動。因該橋為光復後不久後興建，百廢待興，物資材料嚴重缺乏，設計準則無從參考之下建造完成，然歷經三十多年，不管在車輛之數量及車輛載重都急速增加，政府方面在公共建設支出逐年增加，而此橋樑仍未見改善，不知全省各地還有多少類似此種危橋，應全面性調查並儘速改善之，以維護民眾之安全為是。西湖橋位於苗栗縣西湖鄉，本橋僅作現場非破壞性檢驗。

綜合研判所得數據此橋全因力學上的破壞，由於載重大及疲勞返復作用，致使樑彎曲變形拉力區處混凝土剝落，鋼筋裸露造成全面腐蝕。

(四) 建議儘速研擬非破壞性檢查方法來對於全省公共結構物作全面性調查，作為維修重整之依據。

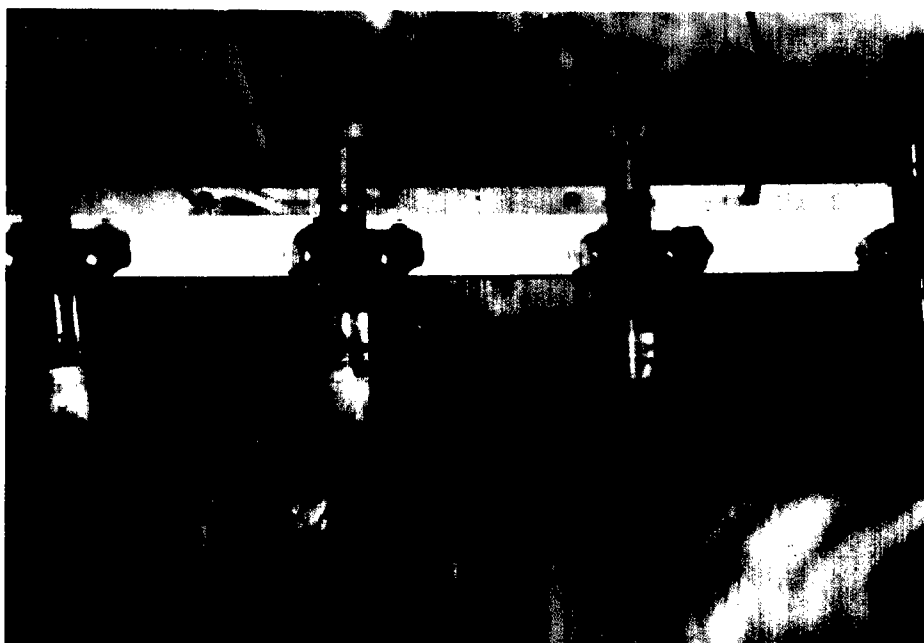
圖 3-5 現場超音波探測

(一) 從現場非破壞性試驗方法來印証實驗室試驗結果非常吻合，根據研究報告指出，試驗錘讀數在25以下及超音波波速在2.5km/sec以下，均為劣等之混凝土。而大埔橋其兩種試驗都在劣等範圍，再經鑽心試體抗壓試驗值為  $110kg/cm^2$  屬於劣等混凝土，故可証明使用非破壞性試驗方法來調查鋼筋混凝土結構物安全性是可行的。
