# 臺中港港灣構造物維護策略探討與 管理系統擴建

交通部運輸研究所

中華民國 109 年 2 月

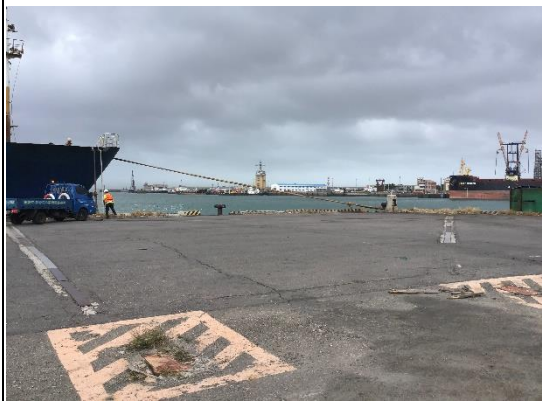
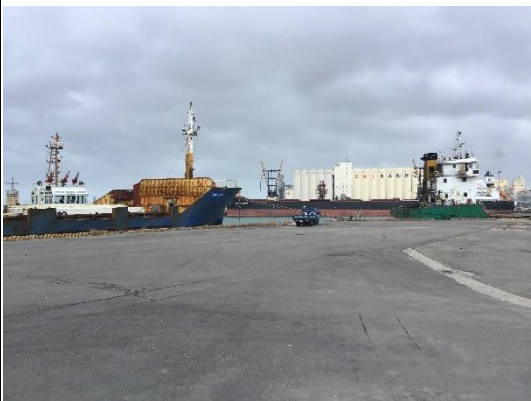
| 說明 | 碼頭現況(第 1 單元) | 說明 | 碼頭現況(第 1 單元) |

8A 碼頭岸上及水下設施，目視檢查結果，其岸上設施部分發現多個車擋設施有破損之情形，碼頭面狀況正常，其法線無變形狀況(如圖 4.14)；水下設施部分，PC 樁狀況正常，底板則在多個單元皆有保護層剝落、鋼筋裸露、裂縫等現象，顯見其鏽蝕情形十分嚴重(照片如圖 4.15、4.16、4.19、4.20、4.23、4.24、4.27、4.28、4.31；位置示意圖如圖 4.17、4.18、4.21、4.22、4.25、4.26、4.29、4.30)。

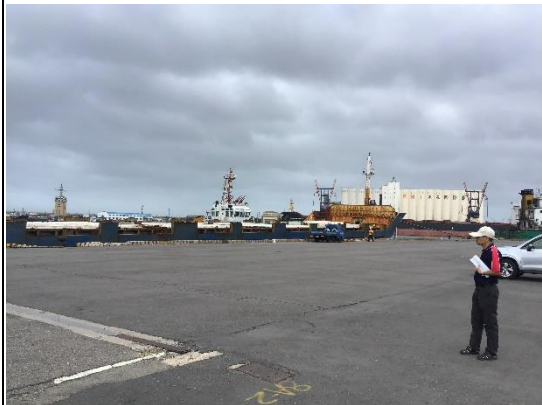
| 說明 | 碼頭現況(第 2 單元) | 說明 | 碼頭現況(第 3 單元) |

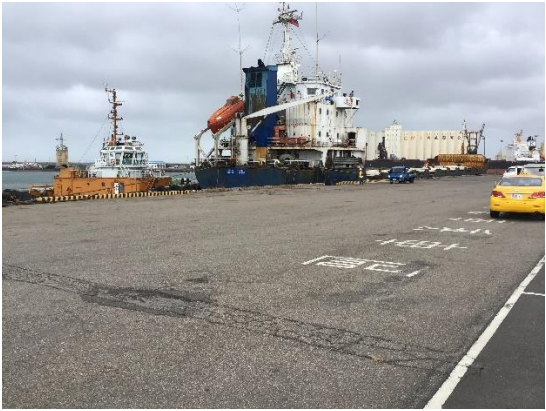
| 說明 | 碼頭現況(第 4 單元) | 說明 | 碼頭現況(第 5 單元) |

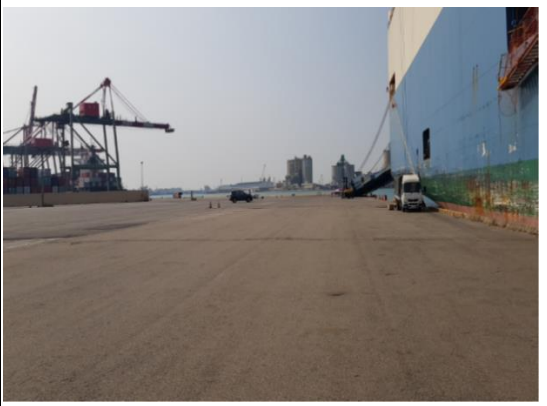
| 說明 | 車檔設施破損(8A-2) | 說明 | 碼頭面檢視狀況正常 |

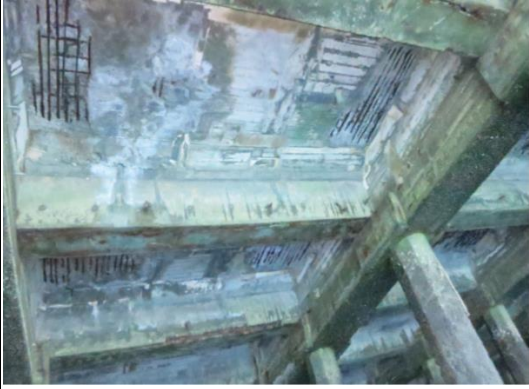
| 說明 | 單元 1 鋼筋裸露有裂縫破損<br>(圖 4.17 位置:1) | 說明 | 單元 1 鋼筋裸露有裂縫破損<br>(圖 4.17 位置:2) |

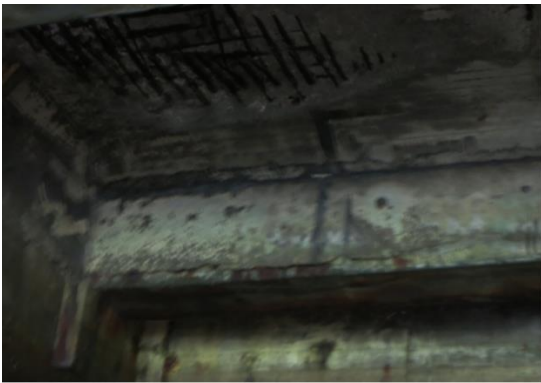
| 說明 | 單元 1 鋼筋裸露有裂縫破損<br>(圖 4.17 位置:5) | 說明 | 單元 1 鋼筋裸露有裂縫破損<br>(圖 4.17 位置:6) |

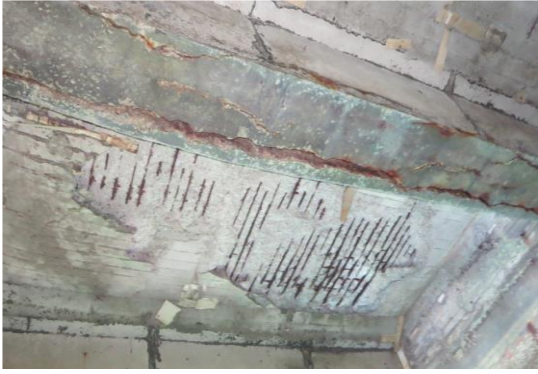
| 說明 | 單元 1 鋼筋裸露有裂縫破損<br>(圖 4.17 位置:7) | 說明 | 單元 1 混凝土有裂縫破損<br>(圖 4.17 位置:8) |

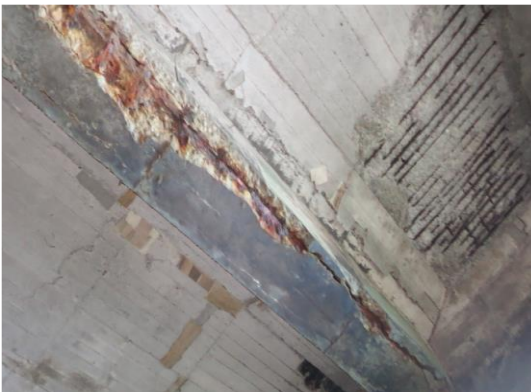
| 說明 | 單元 1 混凝土有裂縫破損<br>(圖 4.17 位置:9) | 說明 | 單元 1 鋼筋裸露有裂縫破損<br>(圖 4.17 位置:10) |

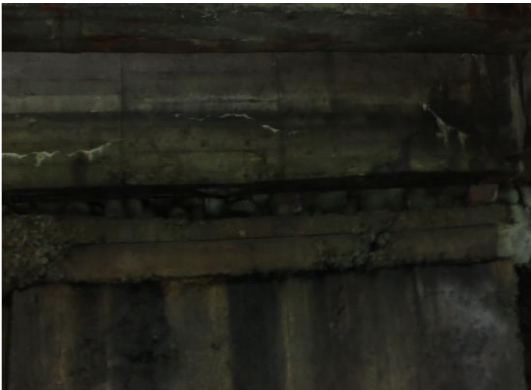
| 說明 | 單元 1 鋼筋裸露有裂縫破損<br>(圖 4.17 位置:11) | 說明 | 單元 1 混凝土有裂縫破損<br>(圖 4.17 位置:12) |

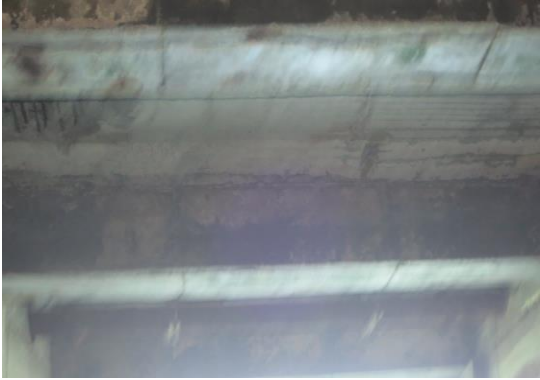
| 說明 | 單元 2 混凝土有裂縫破損<br>(圖 4.18 位置:1) | 說明 | 單元 2 鋼筋裸露有裂縫破損<br>(圖 4.18 位置:2) |

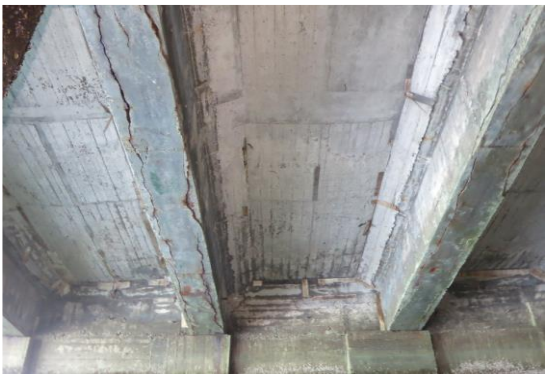
| 說明 | 單元 2 鋼筋裸露有裂縫破損<br>(圖 4.18 位置:5) | 說明 | 單元 2 鋼筋裸露有裂縫破損<br>(圖 4.18 位置:6) |

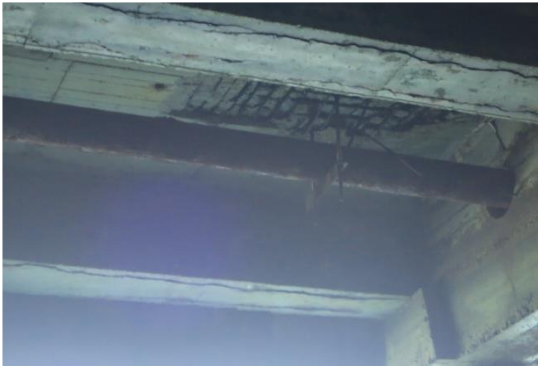
| 說明 | 單元 3 鋼筋裸露有裂縫破損<br>(圖 4.21 位置:1) | 說明 | 單元 3 鋼筋裸露有裂縫破損<br>(圖 4.21 位置:2) |

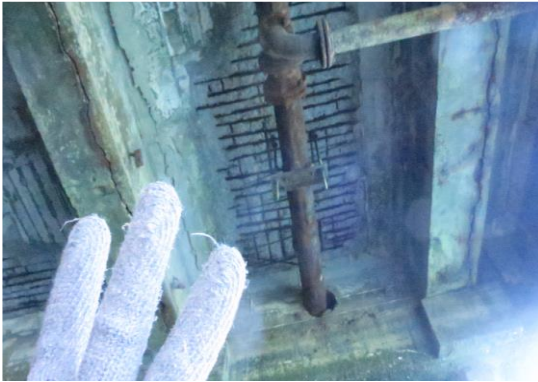
| 說明 | 單元 3 鋼筋裸露有裂縫破損<br>(圖 4.21 位置:3) | 說明 | 單元 3 鋼筋裸露有裂縫破損<br>(圖 4.21 位置:4) |

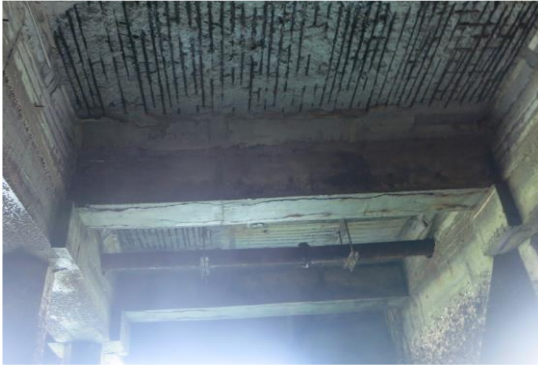
| 說明 | 單元 3 鋼筋裸露有裂縫破損<br>(圖 4.21 位置:5) | 說明 | 單元 3 鋼筋裸露有裂縫破損<br>(圖 4.21 位置:6) |

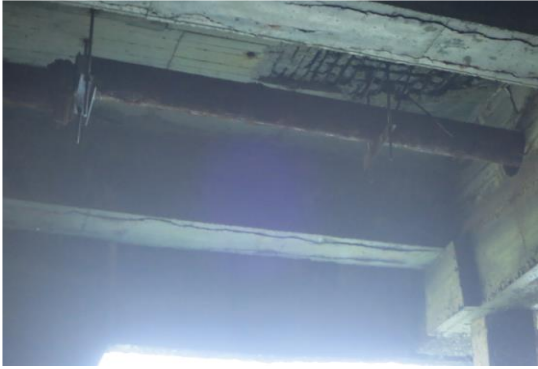
| 說明 | 單元 3 鋼筋裸露有裂縫破損<br>(圖 4.21 位置:7) | 說明 | 單元 3 混凝土有裂縫破損<br>(圖 4.21 位置:8) |

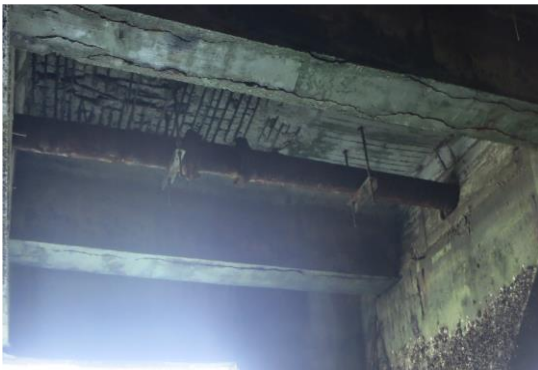
| 說明 | 單元 3 鋼筋裸露有裂縫破損<br>(圖 4.21 位置:9) | 說明 | 單元 3 鋼筋裸露有裂縫破損<br>(圖 4.21 位置:10) |

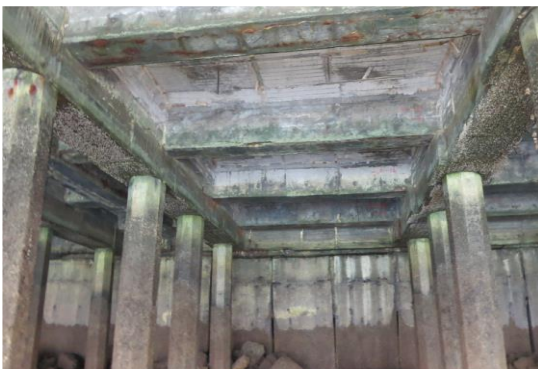
| 說明 | 單元 3 混凝土有裂縫破損<br>(圖 4.21 位置:11) | 說明 | 單元 3 鋼筋裸露有裂縫破損<br>(圖 4.21 位置:12) |

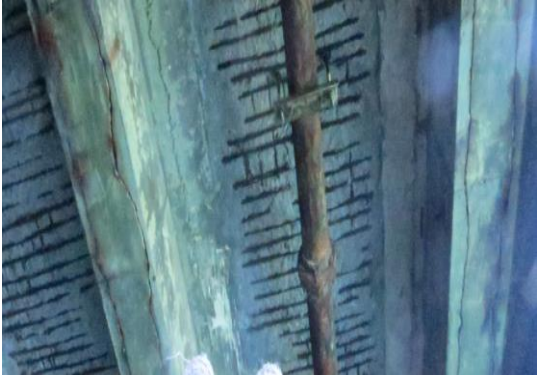
| 說明 | 單元 4 鋼筋裸露有裂縫破損<br>(圖 4.22 位置:1) | 說明 | 單元 4 鋼筋裸露有裂縫破損<br>(圖 4.22 位置:2) |

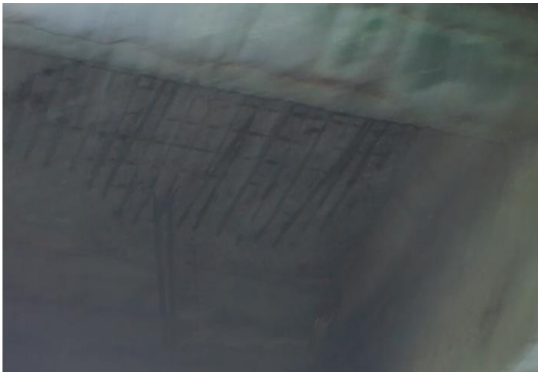
| 說明 | 單元 4 鋼筋裸露有裂縫破損<br>(圖 4.22 位置:5) | 說明 | 單元 4 鋼筋裸露有裂縫破損<br>(圖 4.22 位置:6) |

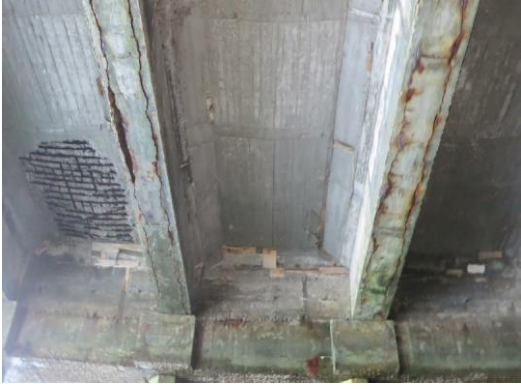
| 說明 | 單元 4 鋼筋裸露有裂縫破損<br>(圖 4.22 位置:7) | 說明 | 單元 4 鋼筋裸露有裂縫破損<br>(圖 4.22 位置:8) |

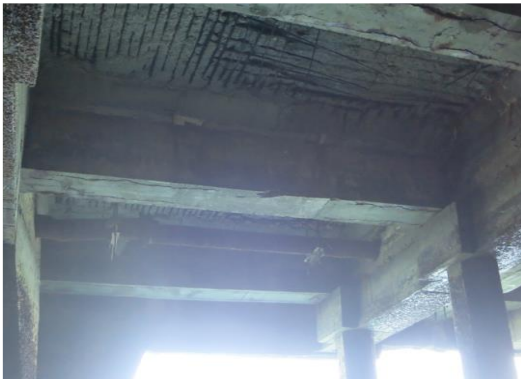
| 說明 | 單元 4 鋼筋裸露有裂縫破損<br>(圖 4.22 位置:9) | 說明 | 單元 4 鋼筋裸露有裂縫破損<br>(圖 4.22 位置:10) |

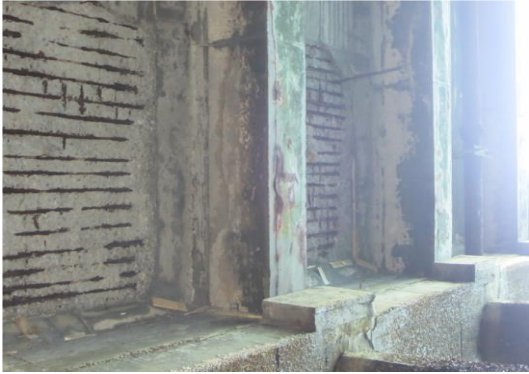
| 說明 | 單元 5 鋼筋裸露有裂縫破損<br>(圖 4.25 位置:1) | 說明 | 單元 5 鋼筋裸露有裂縫破損<br>(圖 4.25 位置:2) |

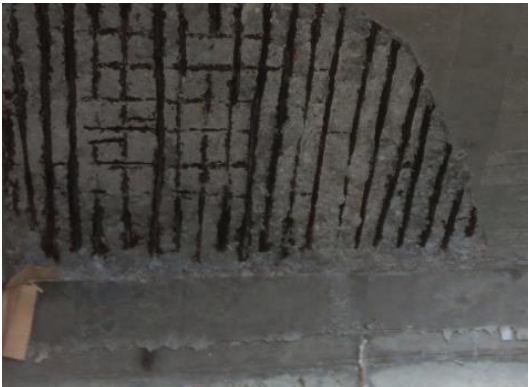
| 說明 | 單元 5 鋼筋裸露有裂縫破損<br>(圖 4.25 位置:3) | 說明 | 單元 5 鋼筋裸露有裂縫破損<br>(圖 4.25 位置:4) |

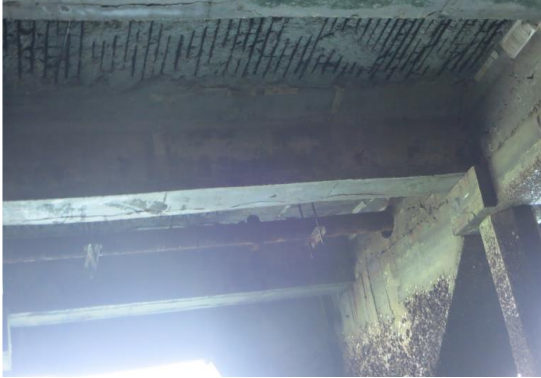
| 說明 | 單元 5 鋼筋裸露有裂縫破損<br>(圖 4.25 位置:7) | 說明 | 單元 5 鋼筋裸露有裂縫破損<br>(圖 4.25 位置:8) |

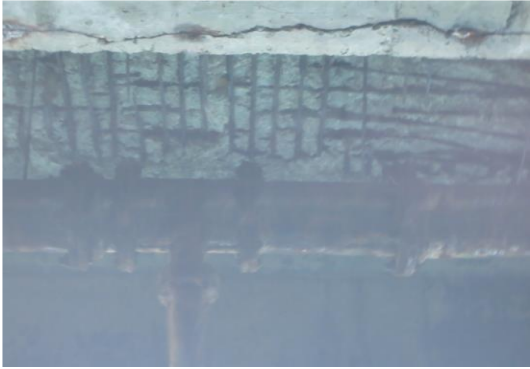
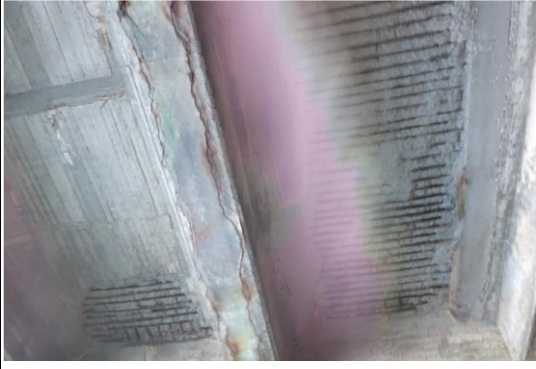
| 說明 | 單元 6 鋼筋裸露有裂縫破損<br>(圖 4.26 位置:1) | 說明 | 單元 6 鋼筋裸露有裂縫破損<br>(圖 4.26 位置:2) |

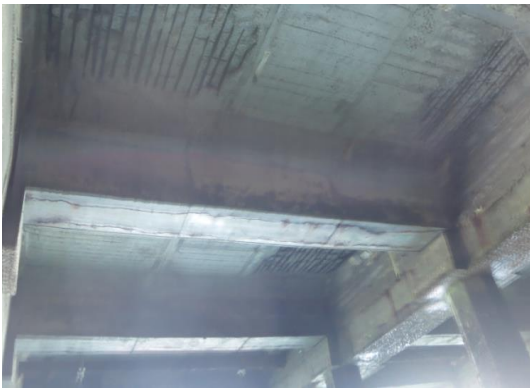
| 說明 | 單元 6 鋼筋裸露有裂縫破損<br>(圖 4.26 位置:3) | 說明 | 單元 6 鋼筋裸露有裂縫破損<br>(圖 4.26 位置:4) |

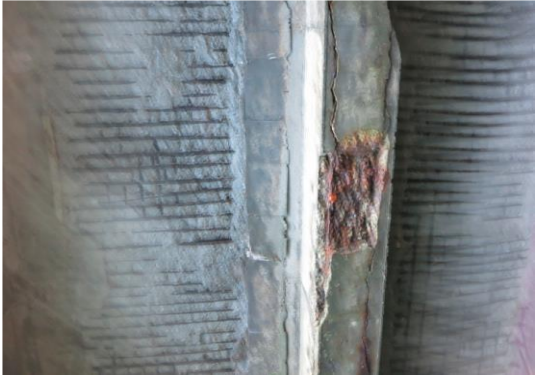
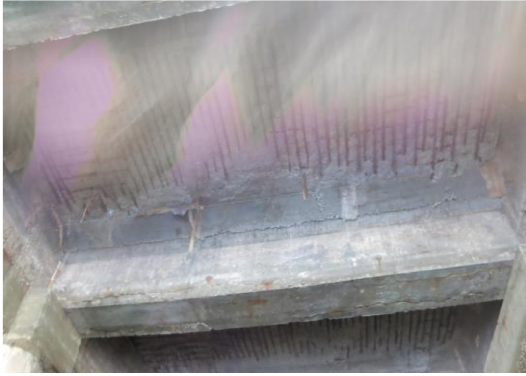
| 說明 | 單元 6 鋼筋裸露有裂縫破損<br>(圖 4.26 位置:7) | 說明 | 單元 6 鋼筋裸露有裂縫破損<br>(圖 4.26 位置:8) |

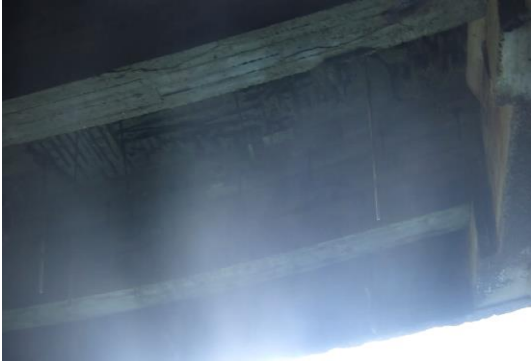
| 說明 | 單元 S 鋼筋裸露有裂縫破損<br>(圖 4.29 位置:1) | 說明 | 單元 S 鋼筋裸露有裂縫破損<br>(圖 4.29 位置:2) |

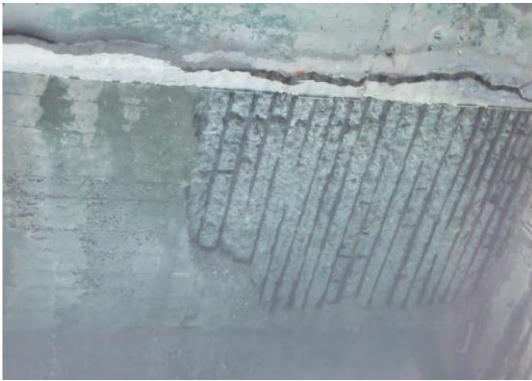
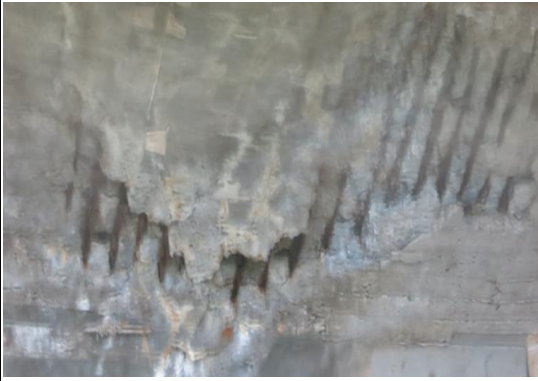
| 說明 | 單元 S 鋼筋裸露有裂縫破損<br>(圖 4.29 位置:3) | 說明 | 單元 S 鋼筋裸露有裂縫破損<br>(圖 4.29 位置:4) |

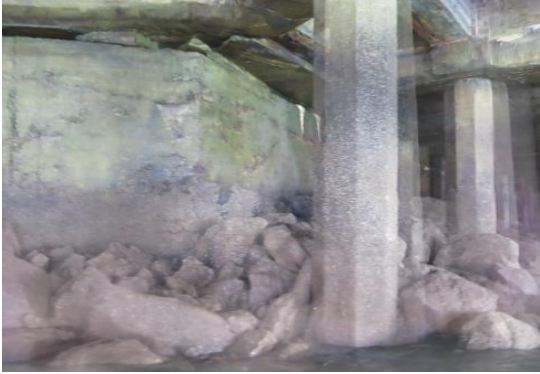
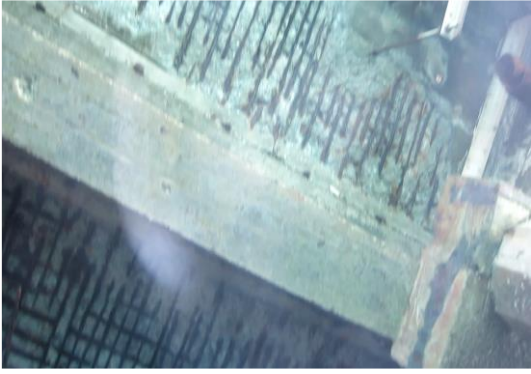
| 說明 | 單元 S 鋼筋裸露有裂縫破損<br>(圖 4.29 位置:7) | 說明 | 單元 S 鋼筋裸露有裂縫破損<br>(圖 4.29 位置:8) |

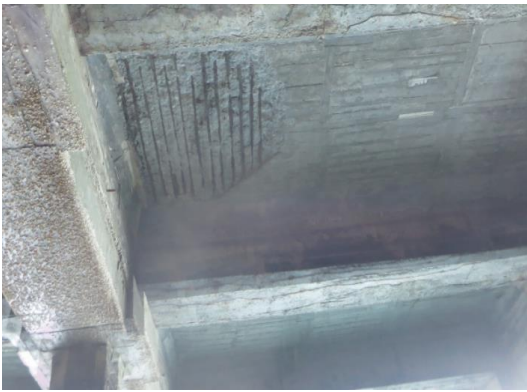
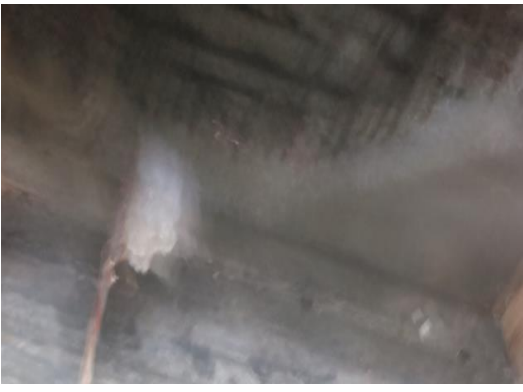
| 說明 | 單元 S 鋼筋裸露有裂縫破損<br>(圖 4.29 位置:11) | 說明 | 單元 S 鋼筋裸露有裂縫破損<br>(圖 4.29 位置:12) |

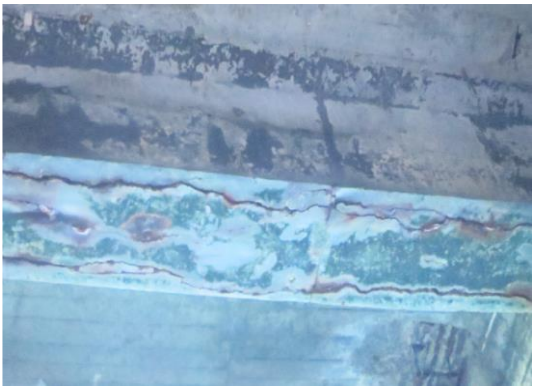
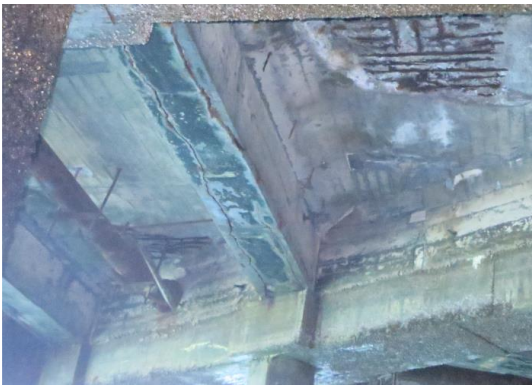
| 說明 | 單元 N 鋼筋裸露有裂縫破損<br>(圖 4.30 位置:3) | 說明 | 單元 N 鋼筋裸露有裂縫破損<br>(圖 4.30 位置:4) |

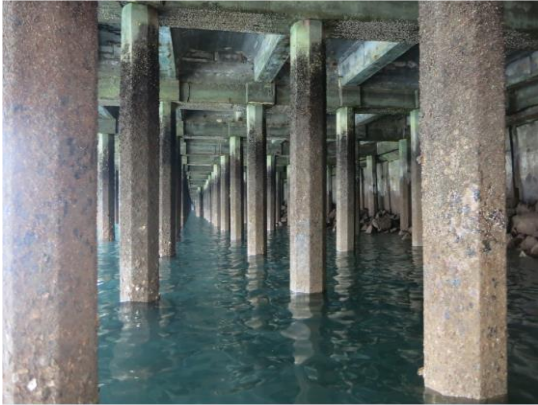
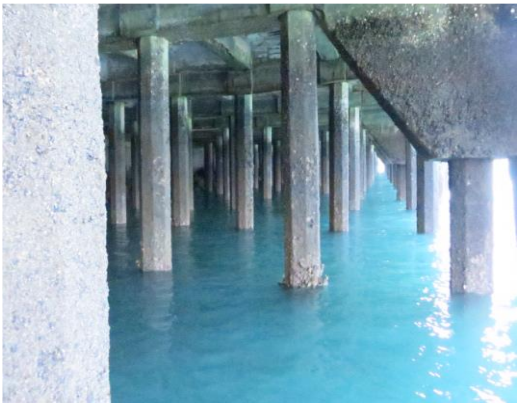
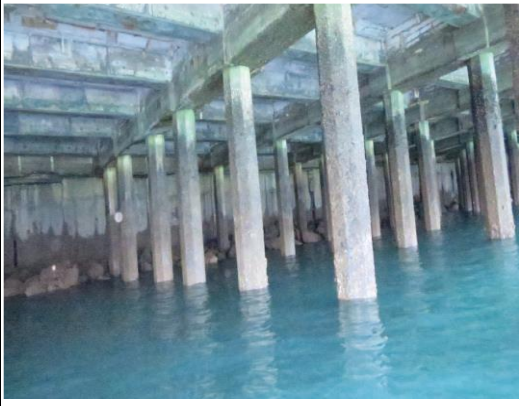
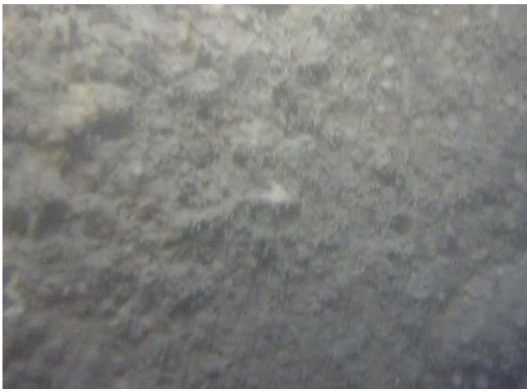
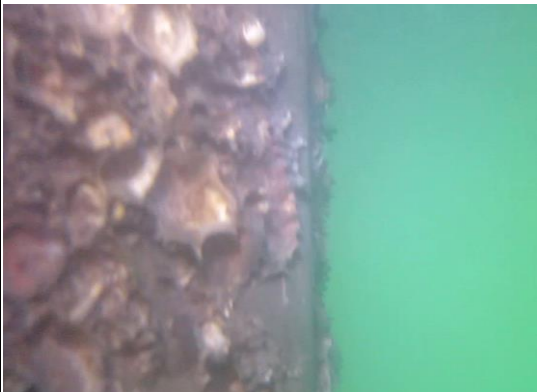
圖 4.31 臺中港 8A 碼頭水下設施現況照片

| 說明 | PC 樁水下檢視狀況正常 | 說明 | PC 樁水下檢視狀況正常 |

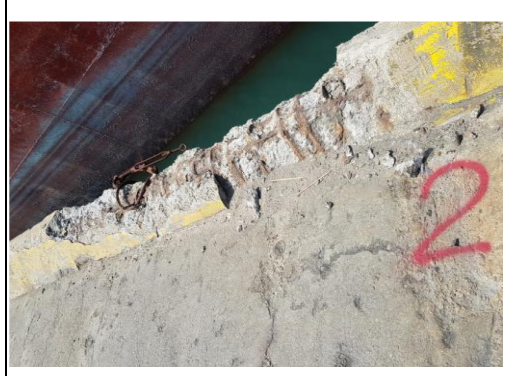
| 說明      車檔設施破損(第 1 單元) | 說明      車檔設施破損(第 2 單元) |

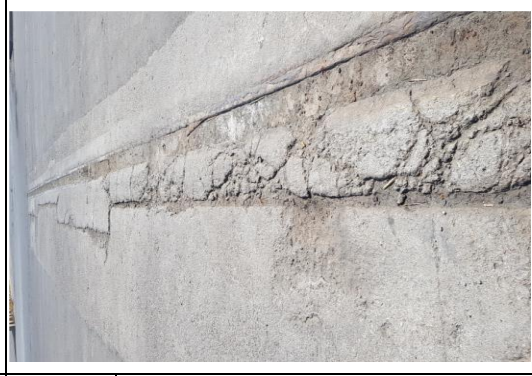
| 說明      碼頭面有破損(第 3 單元) | 說明      碼頭面有破損(第 3 單元) |

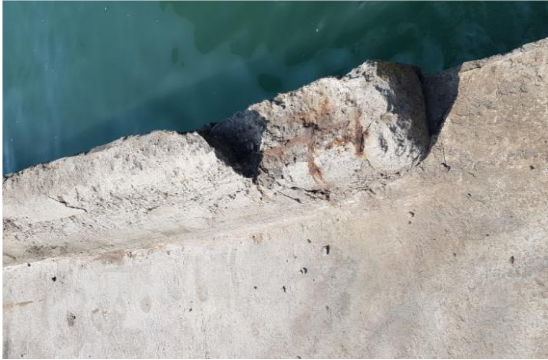
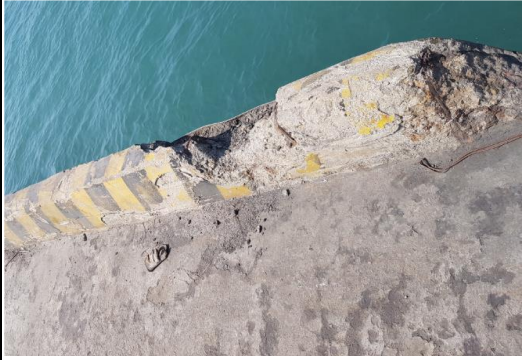
| 說明 | 車檔設施破損(第 4 單元) | 說明 | 車檔設施破損(第 5 單元) |

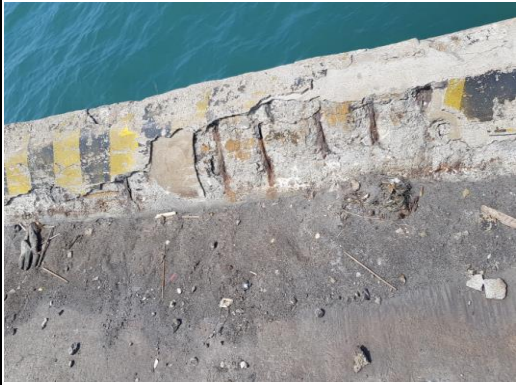
| 說明 | 碼頭面有破損(第 6 單元) | 說明 | 車檔設施破損(第 6 單元) |

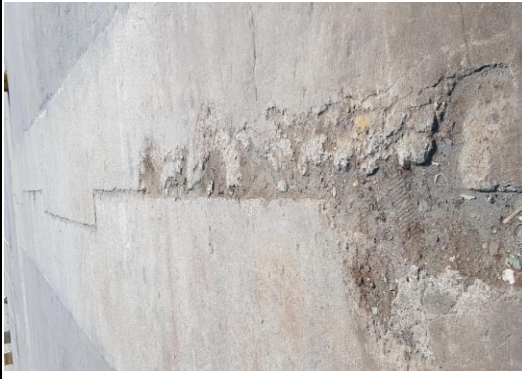
| 說明 | 車檔設施破損(第 7 單元) | 說明 | 碼頭面有破損(第 7 單元) |

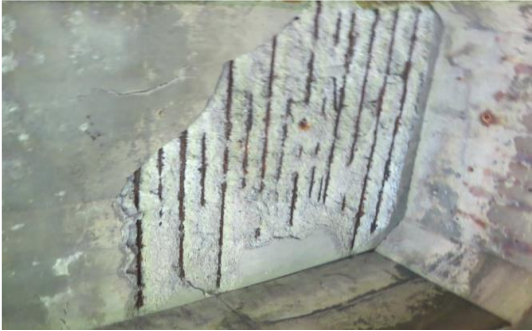
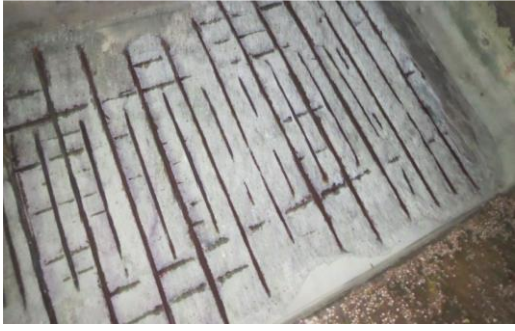
| 說明 | 鋼筋裸露有裂縫破損<br>(第 1 單元) | 說明 | 鋼筋裸露有裂縫破損<br>(第 1 單元) |

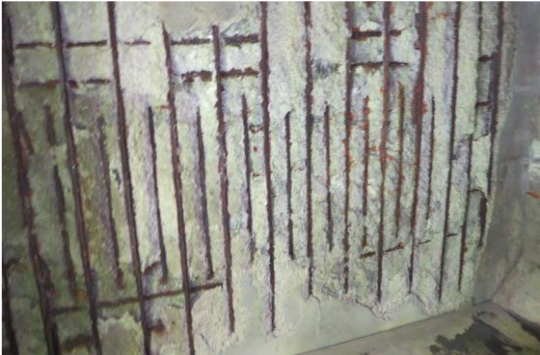
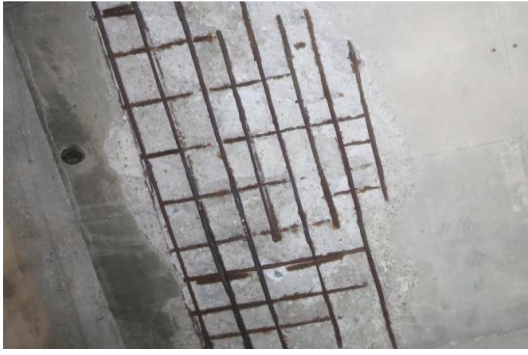
| 說明 | 鋼筋裸露有裂縫破損<br>(第 2 單元) | 說明 | 鋼筋裸露有裂縫破損<br>(第 2 單元) |

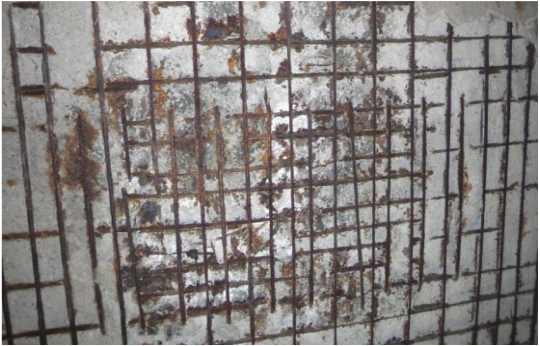
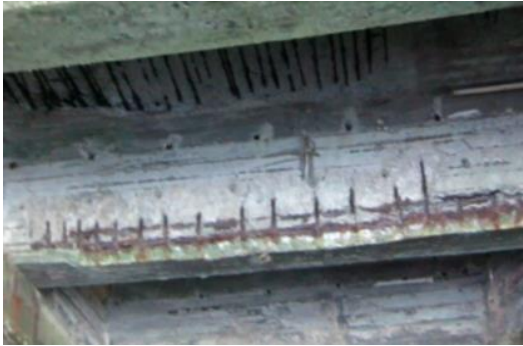
| 說明 | 鋼筋裸露有裂縫破損<br>(第 3 單元) | 說明 | 鋼筋裸露有裂縫破損<br>(第 3 單元) |

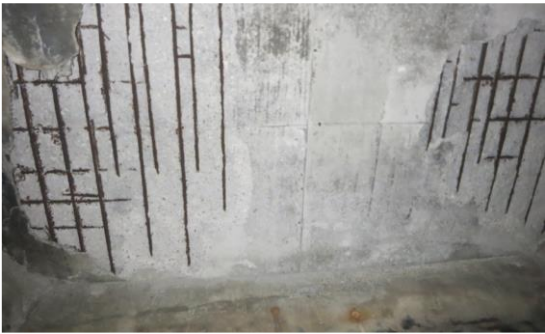
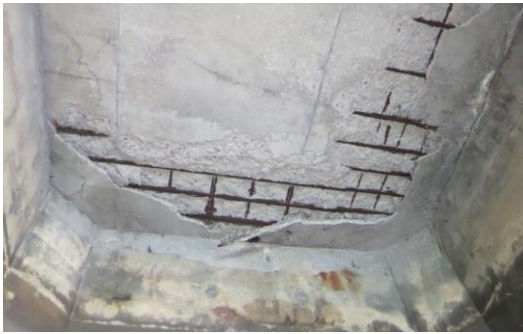
| 說明 | 鋼筋裸露有裂縫破損<br>(第 4 單元) | 說明 | 鋼筋裸露有裂縫破損<br>(第 4 單元) |

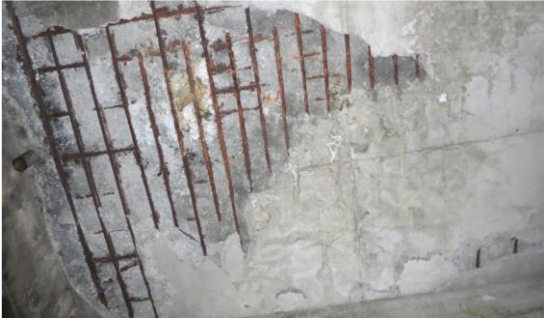
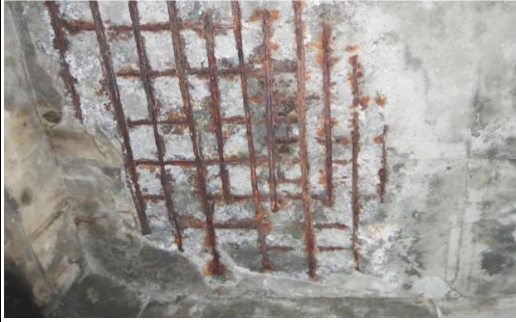
| 說明 | 鋼筋裸露有裂縫破損<br>(第 5 單元) | 說明 | 鋼筋裸露有裂縫破損<br>(第 5 單元) |

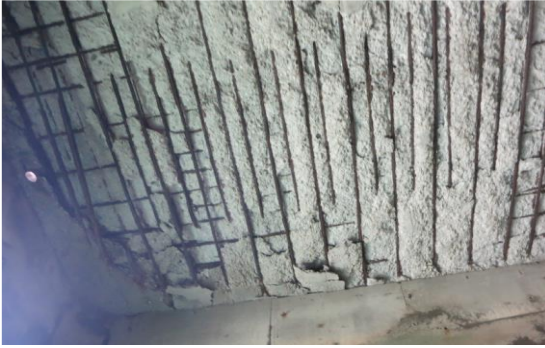
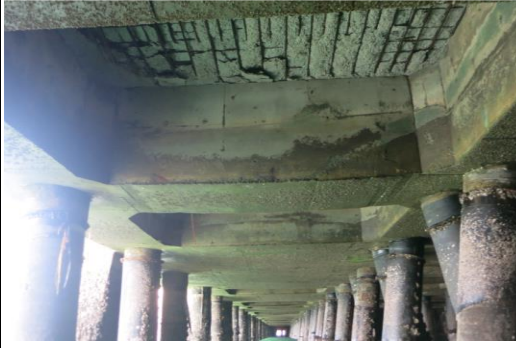
30 號碼頭岸上及水下設施，目視檢查結果，其岸上設施部分發現多個車檔設施有破損之情形、繫纜樁鏽蝕嚴重、碼頭面稍有破損，其後線及法線無變形狀況(如圖 4.32)；水下設施部分，部分鋼管樁防蝕保護套損壞、海生物附著狀況嚴重，底板則在多個單元皆有保護層剝落、鋼筋裸露、裂縫等現象，顯見其鏽蝕情形十分嚴重(如圖 4.33)。

| 說明 | 鋼筋裸露有裂縫破損<br>(第 7 單元) | 說明 | 鋼筋裸露有裂縫破損<br>(第 7 單元) |

2. 臺中港 8A 碼頭、30 號碼頭車擋等附屬設施出現劣化，雖不影響設施功能，建議仍應及早修護，確保營運安全。另底板鋼筋裸露、混凝土裂縫情況嚴重，且有鋼樁保護套脫落現象，建議納入年度預算進行維修工作。
3. 臺中港 30 號碼頭，調查鋼管樁厚度，平均腐蝕速率小於設計規範，惟保護電位量測及陽極塊效能檢測結果，顯示防蝕保護可能呈現不足，建議應儘速安裝電位測試棒並再行檢測，以確保碼頭結構使用安全。
4. 港灣構造物維護管理系統，本所將賡續蒐集與彙整分析各類型港灣設施實作案例，除記錄各類巡檢與修復作業資料外，將配合實際使用情形，檢討適用與更新系統功能，並研擬安全評估程序，俾利實務應用參考。

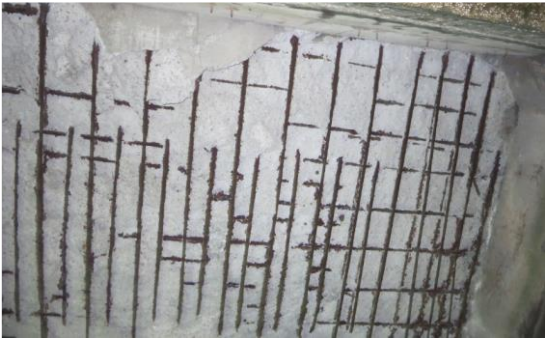
| 說明 | 鋼筋裸露有裂縫破損<br>(第 8 單元) | 說明 | 鋼筋裸露有裂縫破損<br>(第 8 單元) |

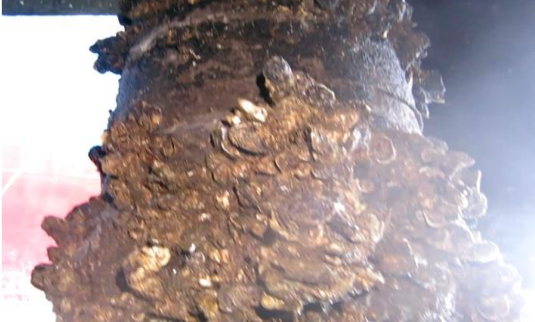
| 說明 | 鋼管樁海生物附著嚴重 | 說明 | 鋼管樁防蝕保護套損壞 |

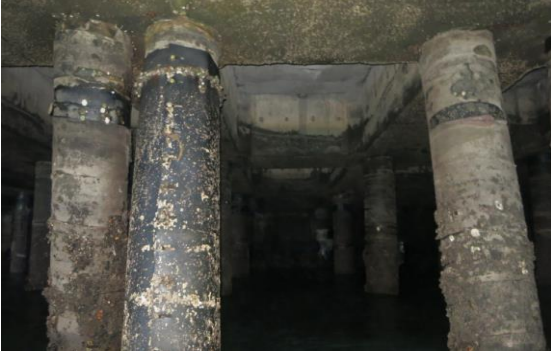
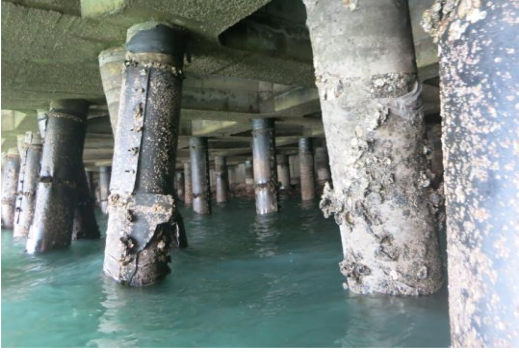
| 說明 | 鋼管樁防蝕保護套損壞 | 說明 | 鋼管樁防蝕保護套損壞 |

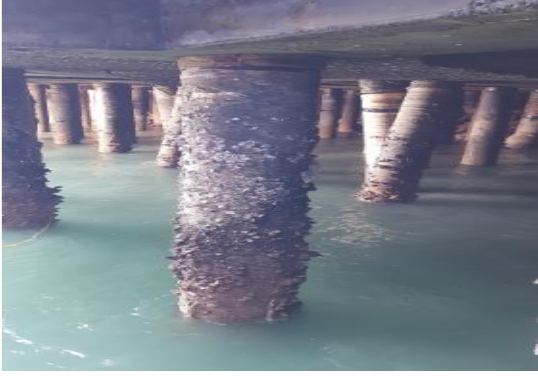
| 說明 | 鋼管樁海生物附著嚴重 | 說明 | 鋼管樁防蝕保護套損壞 |

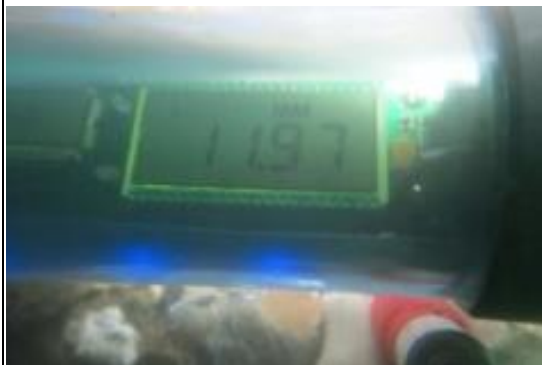
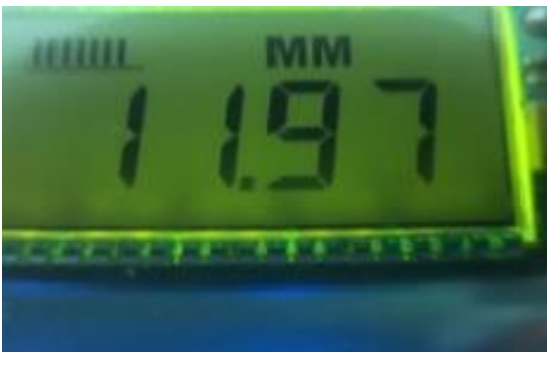
臺中港 30 號碼頭鋼板厚度檢測與腐蝕速率計算結果，如表 4-6 所示。檢測結果其各測點最大減少厚度分別介於 0~0.16 mm 之間，腐蝕速率均介於 0.0001~0.0063mm/yr.之間，測厚數值尚屬正常。

| 說明 | 1P201 鋼管樁水下-2M 測厚數值(11.97) | 說明 | 8P31 鋼管樁水下-2M 測厚數值(11.97) |

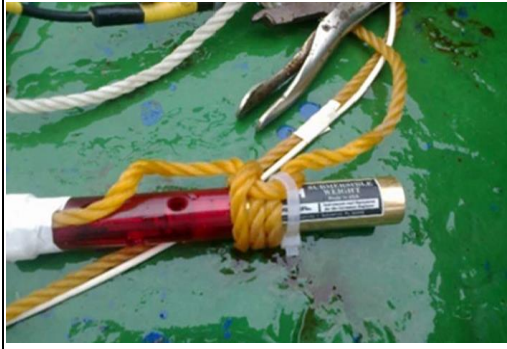
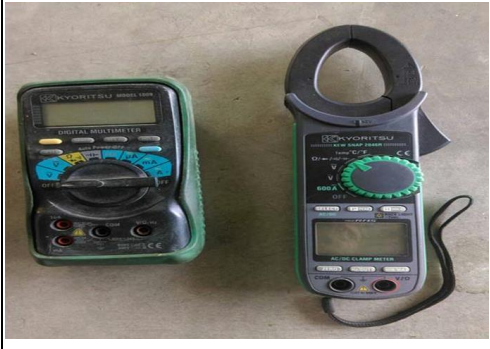
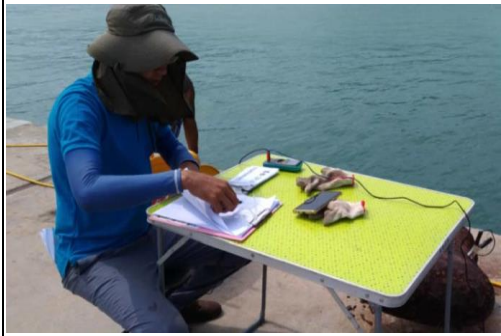
圖 4.35 電位量測設備及調查經過

電位量測因 30 號碼頭現場無電位測試棒，經與廠商討論後，依過往該碼頭保護電位檢測方式，將電表一端夾於繫纜樁，另一端由潛水人員以海水氯化銀電極探頭放於鋼樁欲量處，連成一迴路量得電位數據。電位量測使用設備及調查經過，如圖 4.35 所示。依據 CNS15993-1 規範，海水氯化銀保護電位標準值需低於-780 mV。檢測結果其各測點防蝕電位介於-650~-750 mV 之間(如表 4-7)，顯示防蝕保護可能不足，建議儘速安裝測試棒並再行檢測，如仍不足，需進行改善，以確保碼頭結構使用安全。

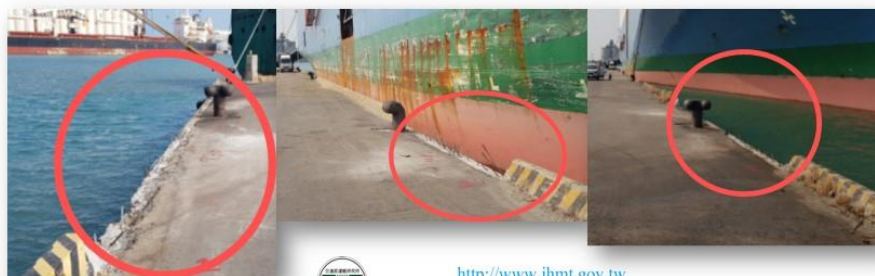
- ❑ 岸上設施部分發現多個車擋設施有破損之情形，碼頭面狀況正常，其法線無變形狀況
- ❑ 水下設施部分，PC樁狀況正常，底板則在多個單元皆有保護層剝落、鋼筋裸露、裂縫等現象，顯見其鏽蝕情形十分嚴重。

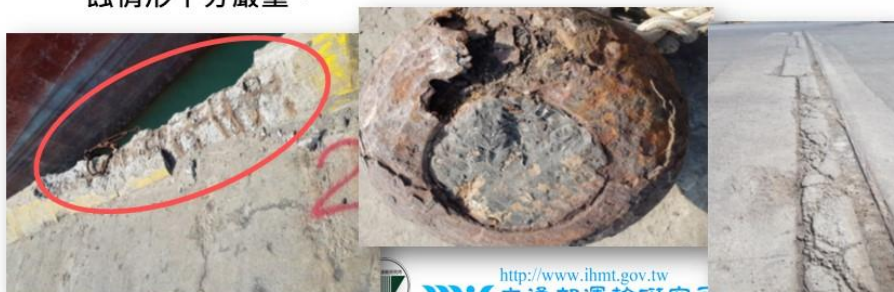
- ❑ 岸上設施部分發現多個車擋設施有破損之情形、繫纜樁鏽蝕嚴重、碼頭面稍有破損，其後線及法線無變形狀況。
- ❑ 部分鋼管樁防蝕保護套損壞、海生物附着狀況嚴重，底板則在多個單元皆有保護層剝落、鋼筋裸露、裂縫等現象，顯見其鏽蝕情形十分嚴重。

- ❑ 臺中港第8A碼頭、第30號碼頭車擋等附屬設施出現劣化，雖不影響設施功能，建議仍應及早修護，確保營運安全。另底板鋼筋裸露、混凝土裂縫情況嚴重，且有鋼樁保護套脫落現象。
- ❑ 臺中港第30號碼頭，調查鋼管樁厚度，平均腐蝕速率小於設計規範，惟保護電位量測及陽極塊效能檢測，呈現防蝕保護不足之狀態，可能無法達保護基樁鋼材免於腐蝕之目的。上述檢測結果已函送臺中港務分公司，做為後續編列修復預算之參考，建議應再行追蹤、檢測，並予以改善，以確保碼頭結構使用安全。
- ❑ 本所已針對國內各國際商港與主要港口，完成建置港灣構造物維護管理系統，並藉由教育訓練等會議，蒐集使用者回饋，藉以納入系統功能擴充需求，建議各港可參考使用，提供回饋意見，俾利系統廣續精進。
- ❑ 本所將廣續蒐集與彙整分析各類型港灣設施實作案例，除記錄各類巡檢與修復作業資料外，另配合實際使用情形，廣續檢討適用與更新系統功能外，另須針對分析方法擬定安全評估程序，俾利應用參考。

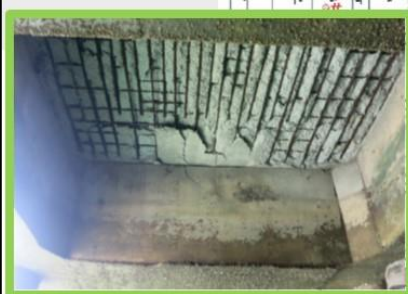
第 30 碼頭第 7 單元平面損壞示意圖

- ◆ 底板鋼筋裸露且鏽蝕嚴重
- ◆ 混凝土剝落、裂縫及破損

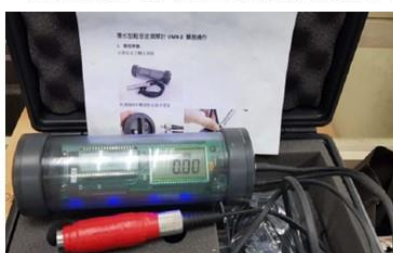
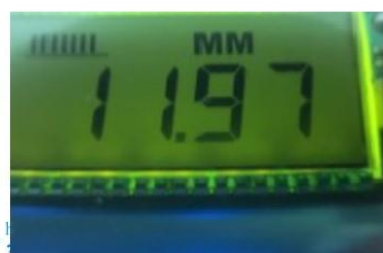
- 測量方法為每一單元選定1~2排測樁，測厚水深以平均海平面及高程±2.0m處進行測厚量測。
- 檢測前先敲除鋼管樁表面之海生物及鐵鏽，再以超音波測厚計之探頭接觸敲除之表面量取鋼樁厚度，每面量取3點數據，3點數據平均得到現有厚度，再以原鋼管樁施工圖所訂厚度減去現有厚度，得到減少厚度並計算腐蝕速率。

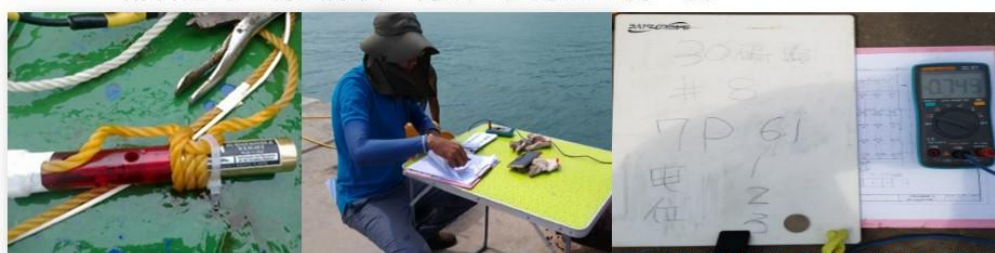
- 保護電位係潛水人員以海水氯化銀電極探頭放於鋼樁欲量處，岸上人員讀出電位數。依CNS15993-1建議，硫酸銅參考電極改為海水氯化銀時，保護電位標準值需比-780 mV (CSE)更低。
- 陽極塊測量方法為潛水人員以電極探頭放於陽極塊之上、中、下三處，間隔約30公分，岸上人員讀出電位數，潛水人員將陽極塊附著之海生物去除後，再以上述方法量測一次。
