港灣碼頭及防波堤現況調查 與維護管理之研究(2/2)

中華民國 106 年 4 月

著者：柯正龍、陳桂清

交通部運輸研究所

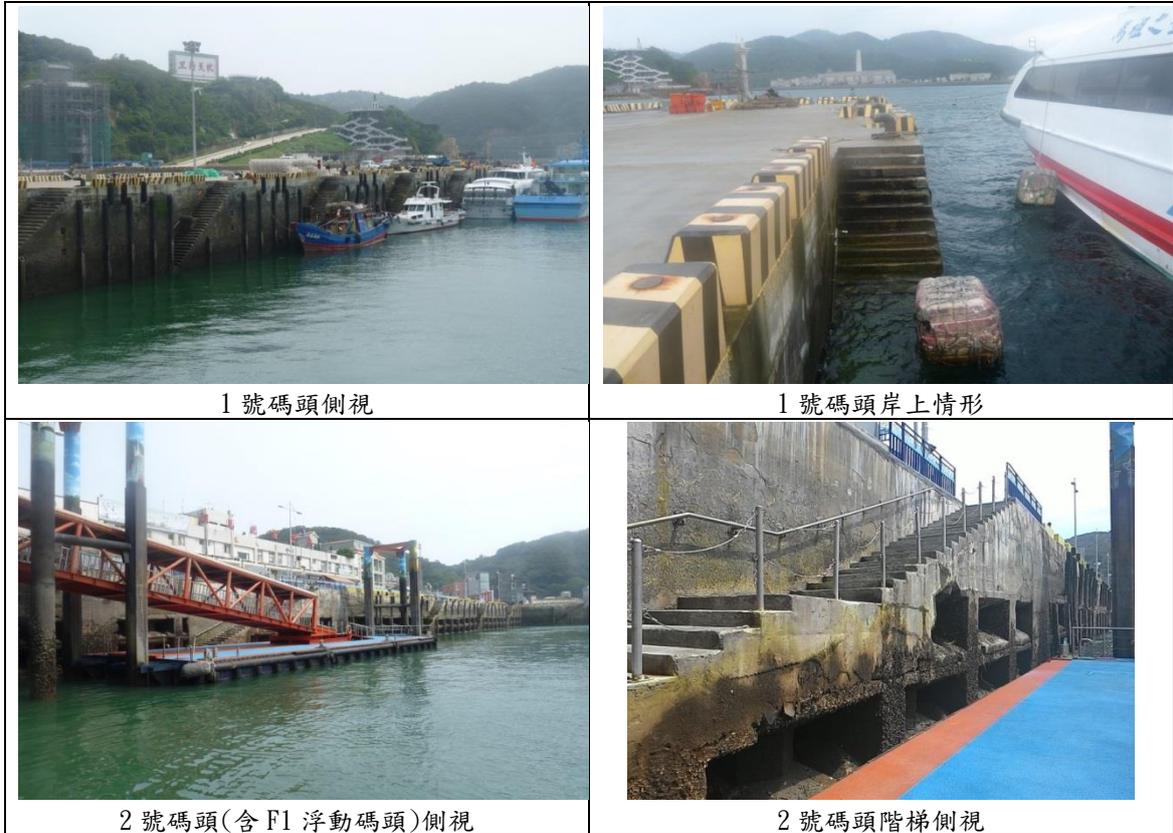
1 號碼頭側視

1 號碼頭岸上情形

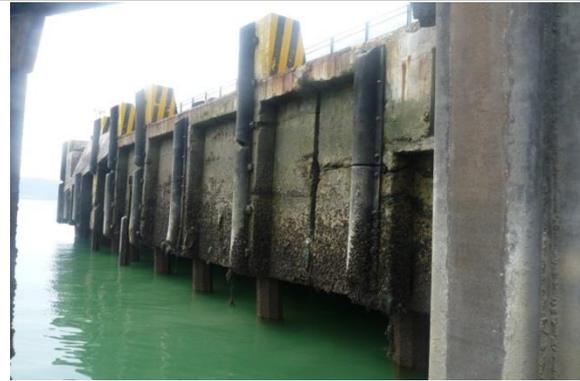
3 號碼頭 RC 基樁與防舷材

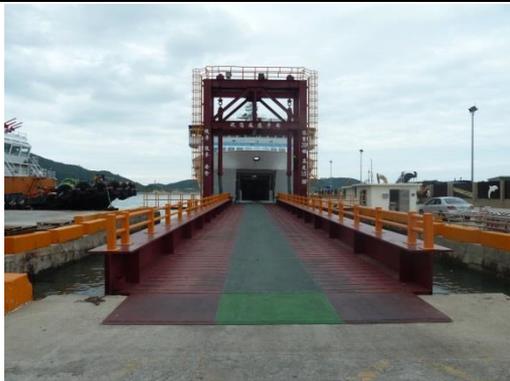
4 號碼頭 Ro-Ro 段

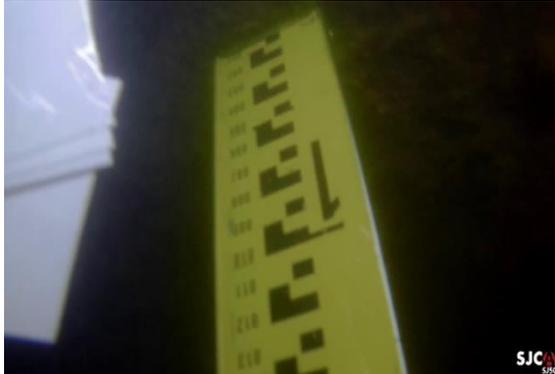
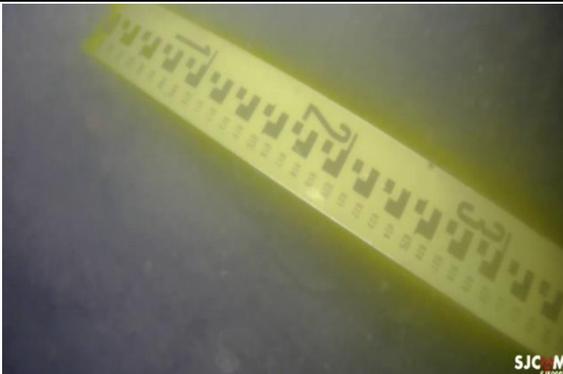
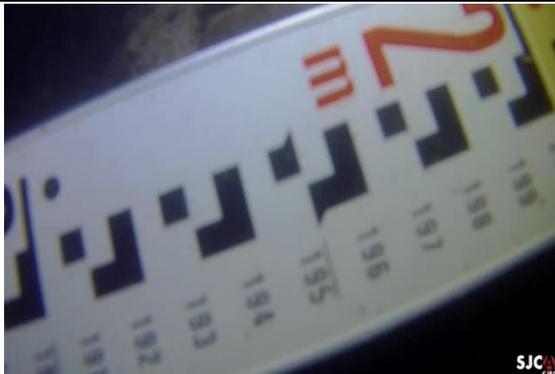
表 5-6 臺中港南防波堤海側調查紀錄表-4

港灣名稱：臺中港	沉箱編號：#6
位置名稱：南防波堤-海側	檢測日期：105/11/11
異狀簡圖	
<p>說明：#6 沉箱壁與方塊間隙約 194 公分，水深 7 公尺，距離 3 公尺。</p>

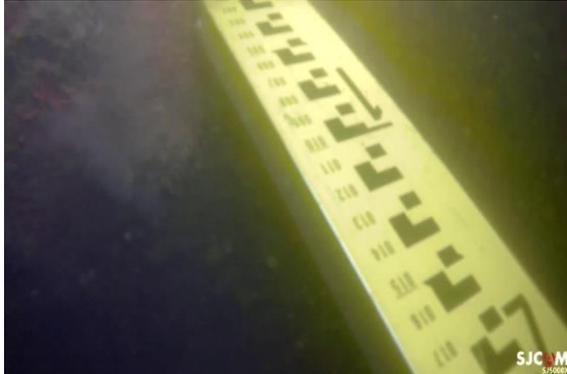
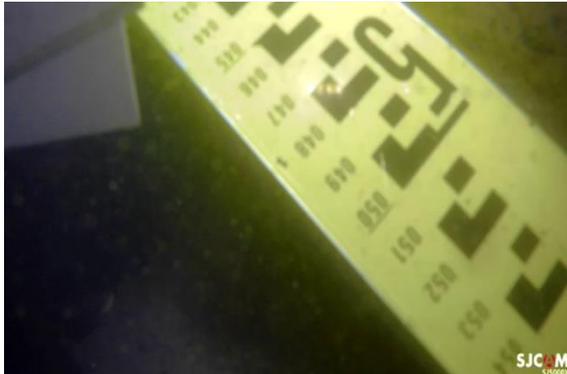
表 5-7 臺中港南防波堤海側調查紀錄表-5

港灣名稱：臺中港	沉箱編號：#6
位置名稱：南防波堤-海側	檢測日期：105/11/11
異狀簡圖	
<p>說明：#6 沉箱壁與方塊間隙約 46 公分，水深 7 公尺，距離 4 公尺。</p>

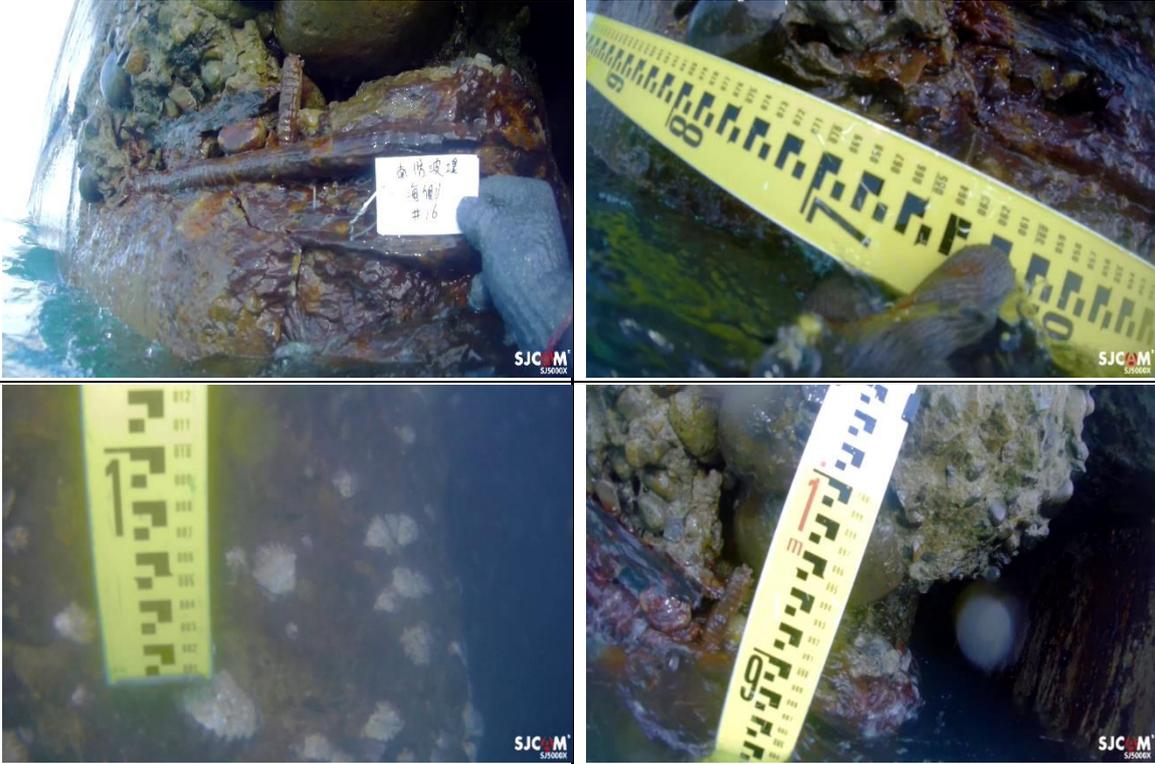
表 5-8 臺中港南防波堤海側調查紀錄表-6

港灣名稱：臺中港	沉箱編號：#16
位置名稱：南防波堤-海側	檢測日期：105/11/13
異狀簡圖	
<p>說明：#16 沉箱右側鋼筋裸露寬度約 74 公分，長度約 100 公分。</p>

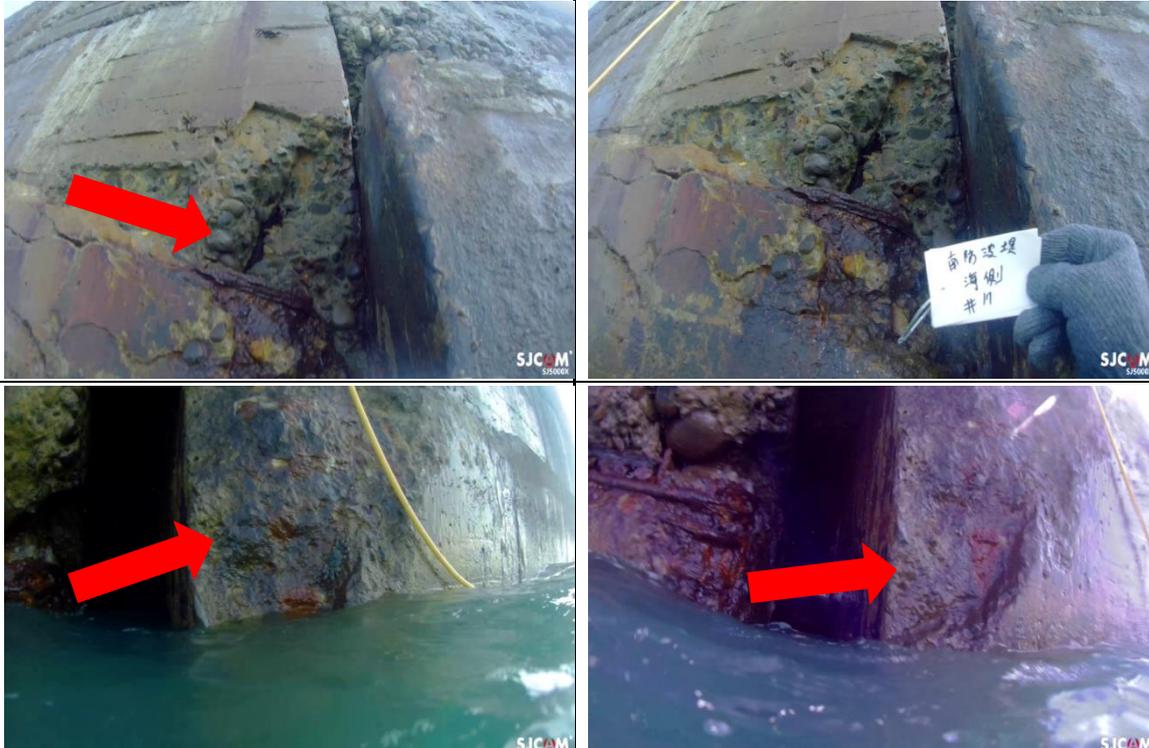
表 5-9 臺中港南防波堤海側調查紀錄表-7

港灣名稱：臺中港	沉箱編號：#17
位置名稱：南防波堤-海側	檢測日期：105/11/13
異狀簡圖	
<p>說明：1. #17 沉箱右側邊水平面上鋼筋裸露，目測寬約 30 公分，長約 45 公分(1、2)。</p> <p>2. #17 沉箱左側邊水平面上方混凝土侵蝕，目測寬約 50 公分，長約 50 公分(3、4)。</p>

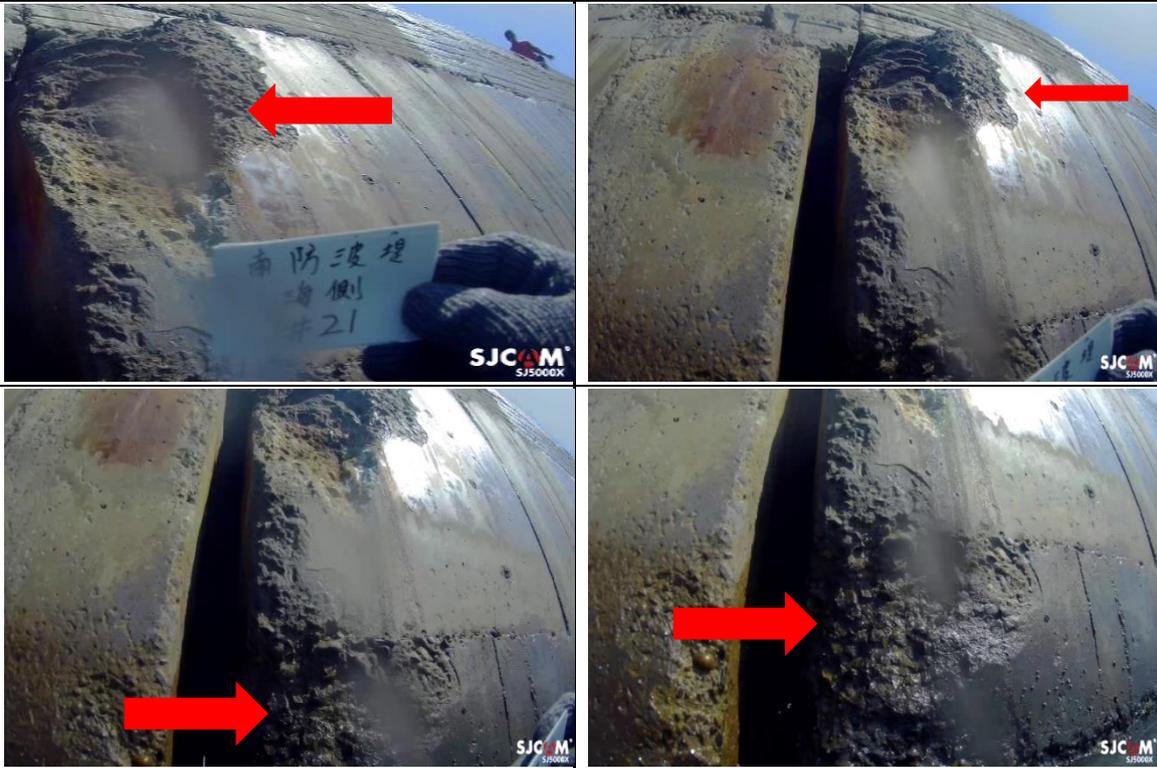
表 5-10 臺中港南防波堤海側調查紀錄表-8

港灣名稱：臺中港	沉箱編號：#21
位置名稱：南防波堤-海側	檢測日期：105/11/13
異狀簡圖	
<p>說明：1. 沉箱左側邊水平面上鋼筋裸露，目測寬約 25 公分，長約 50 公分。(1、2) 2. 沉箱左側邊水平面上鋼筋裸露，目測寬約 35 公分，長約 30 公分。(3、4)</p>

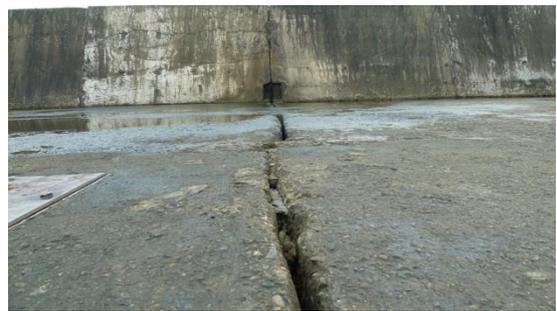
堤面沉箱間隙

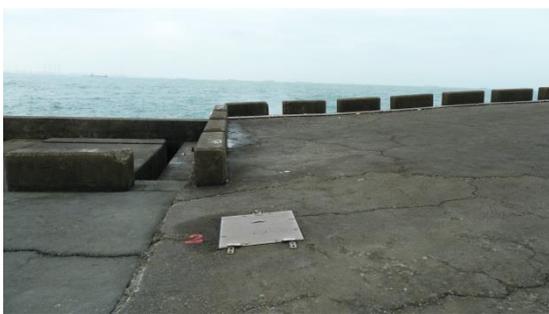
延長段堤面混凝土現況-6

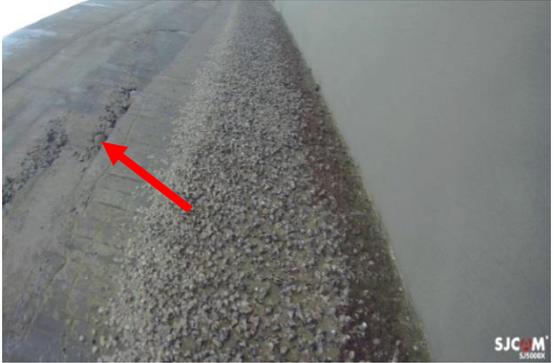
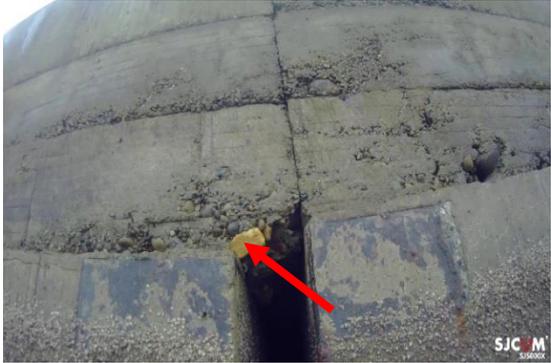
表 5-19 臺中港北防波堤海側調查紀錄表-2

港灣名稱：臺中港	沉箱編號：#76
位置名稱：北防波堤-海側	檢測日期：105/11/30
異狀簡圖	
<p>說明：#76 沉箱右側邊及中間段混凝土剝落。</p>

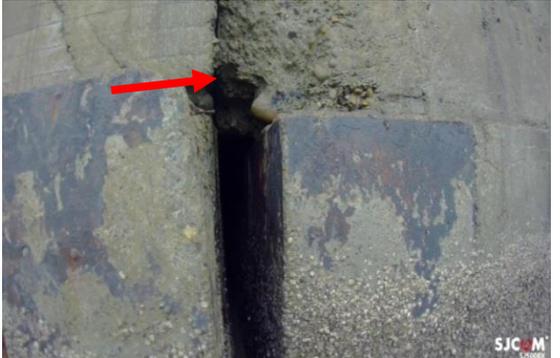
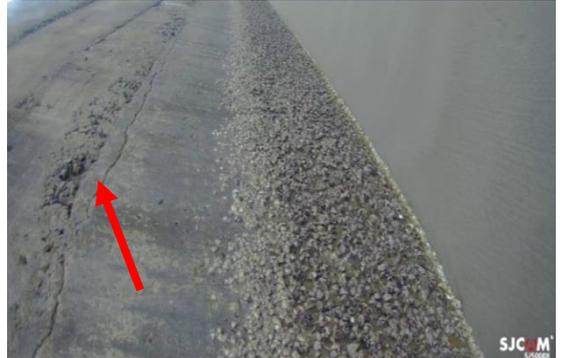
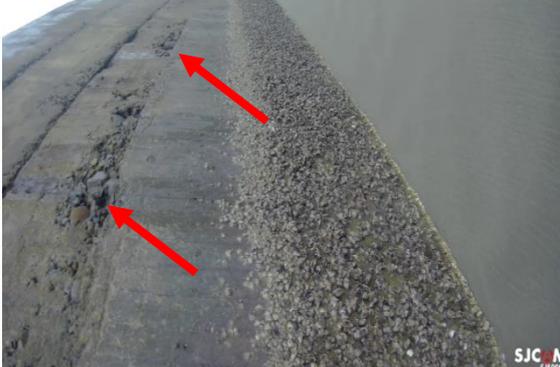
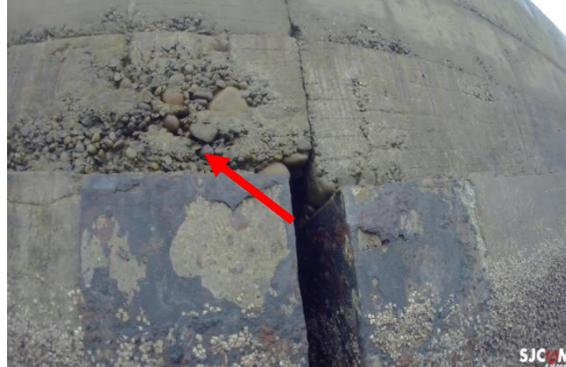
表 5-20 臺中港北防波堤海側調查紀錄表-3

港灣名稱：臺中港	沉箱編號：#77
位置名稱：北防波堤-海側	檢測日期：105/11/20
異狀簡圖	
<p>說明：#77 沉箱左側邊、右側邊及中間段混凝土剝落。</p>

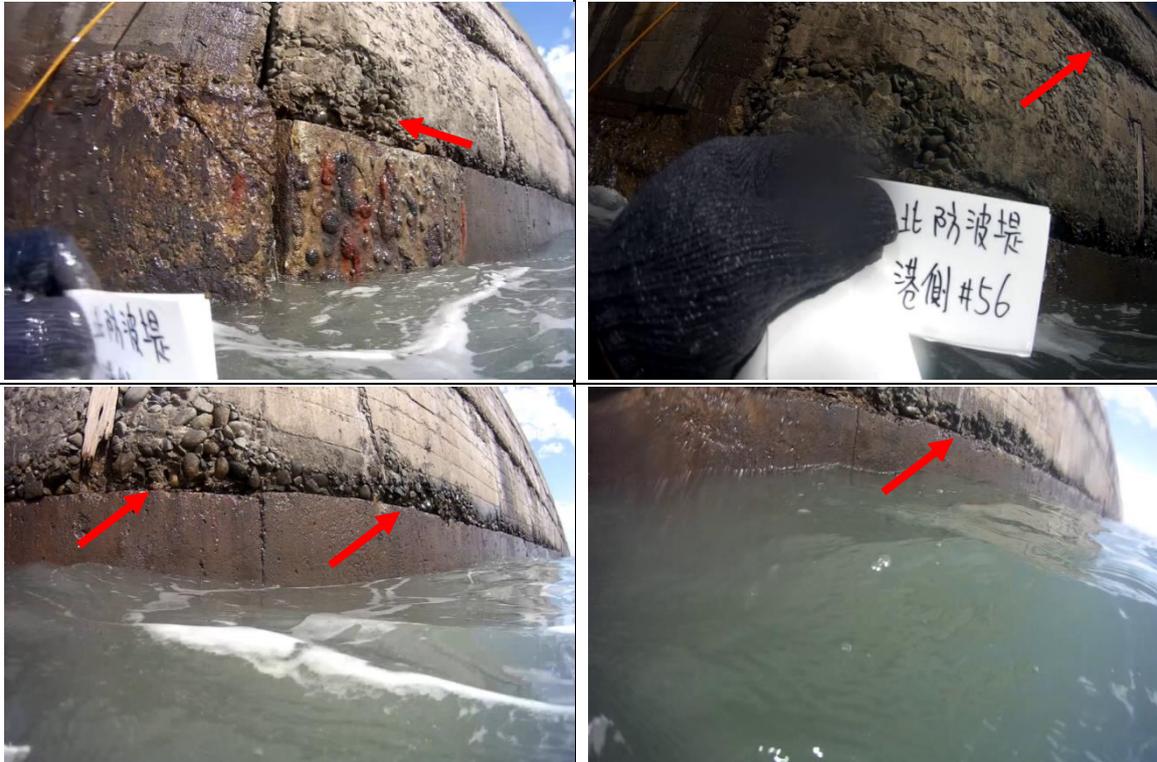
表 5-22 臺中港北防波堤港側調查紀錄表-1

港灣名稱：臺中港	沉箱編號：#56
位置名稱：北防波堤-港側	檢測日期：105/11/30
異狀簡圖	
<p>說明：#56 沉箱左側邊、中間段混凝土侵蝕剝落。</p>

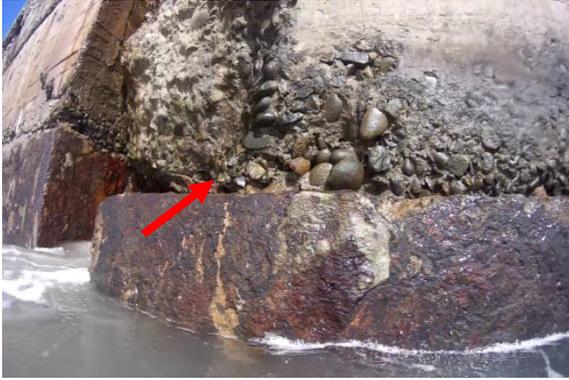
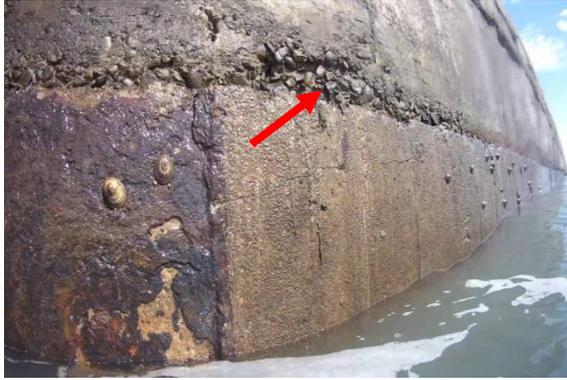
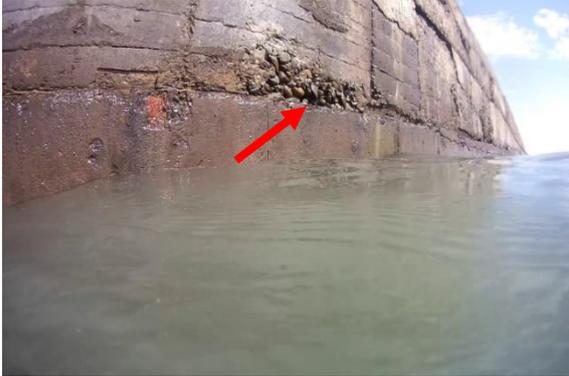
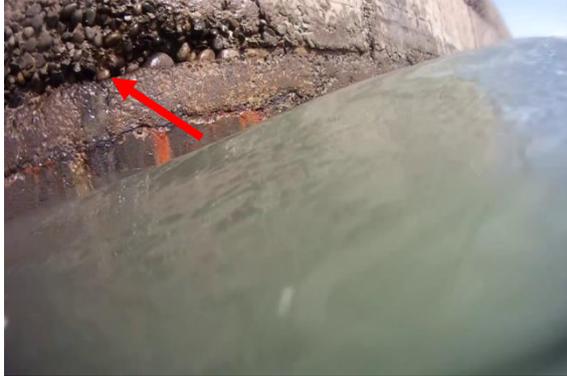
表 5-23 臺中港北防波堤港側調查紀錄表-2

港灣名稱：臺中港	沉箱編號：#57
位置名稱：北防波堤-港側	檢測日期：105/11/30
異狀簡圖	
說明：#57 箱左側邊、中間段混凝土侵蝕剝落。

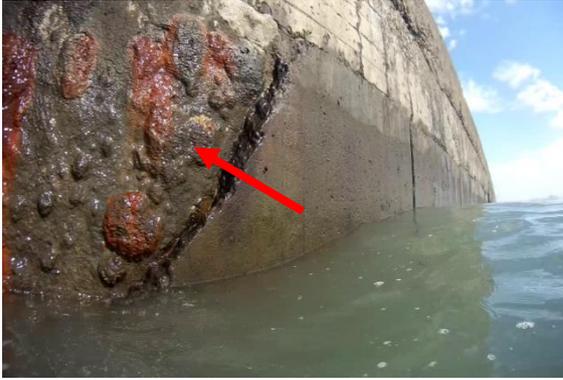
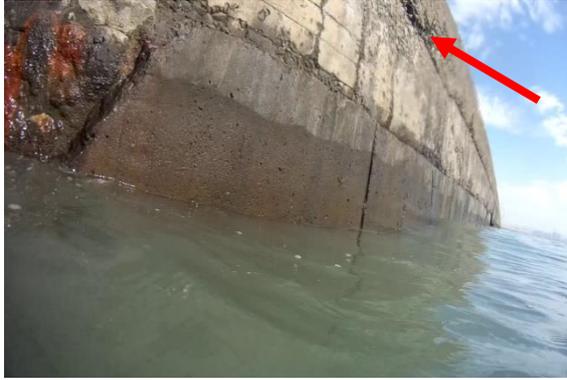
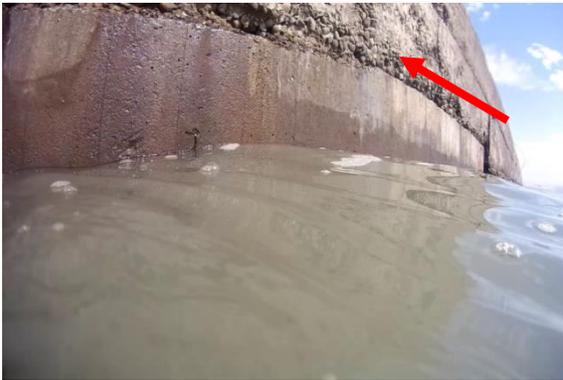
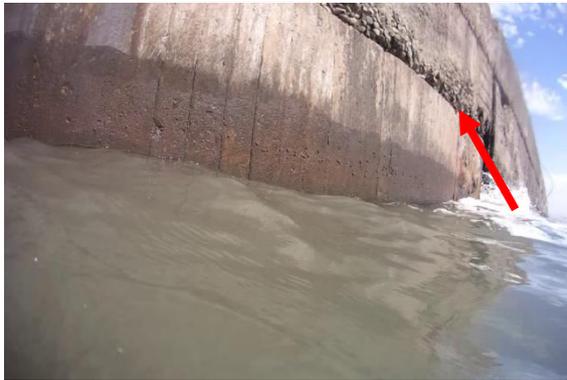
表 5-24 臺中港北防波堤港側調查紀錄表-3

港灣名稱：臺中港	沉箱編號：#58
位置名稱：北防波堤-港側	檢測日期：105/11/29
異狀簡圖	
<p>說明：沉箱左側邊、中間段及右側邊混凝土侵蝕剝落。</p>

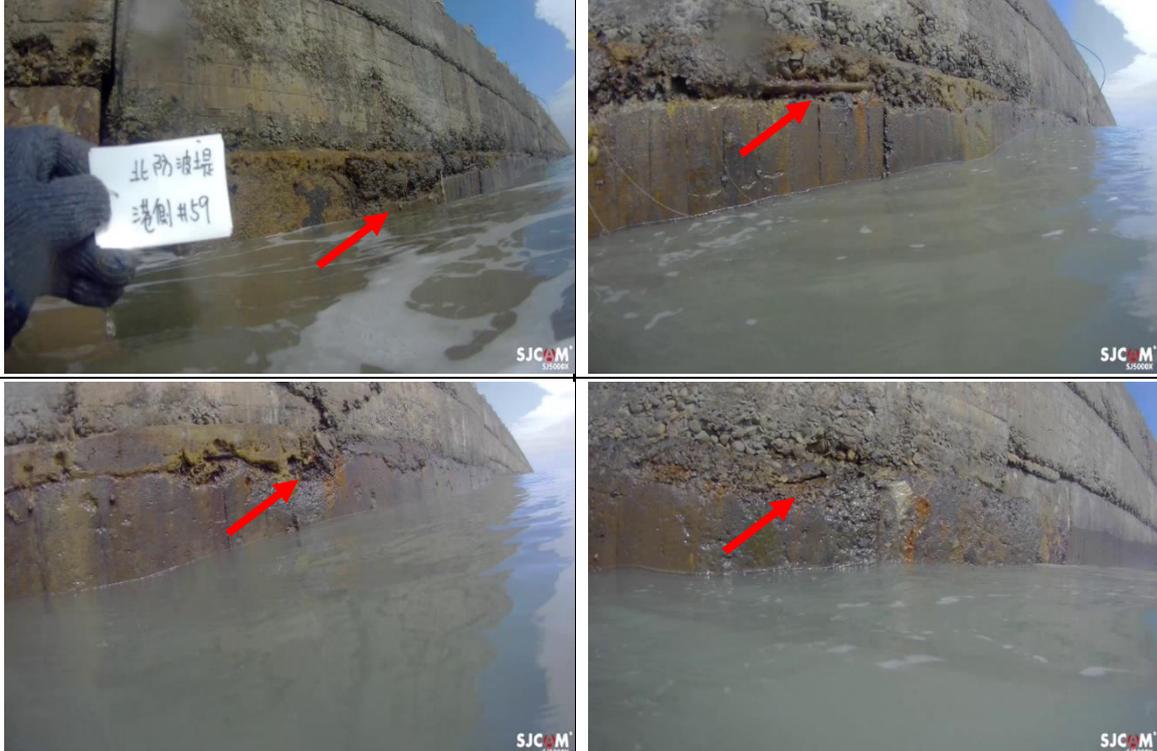
表 5-25 臺中港北防波堤港側調查紀錄表-4

港灣名稱：臺中港	沉箱編號：#59
位置名稱：北防波堤-港側	檢測日期：105/11/29
異狀簡圖	
<p>說明：#59 箱左側邊、中間段及右側邊混凝土侵蝕剝落。</p>

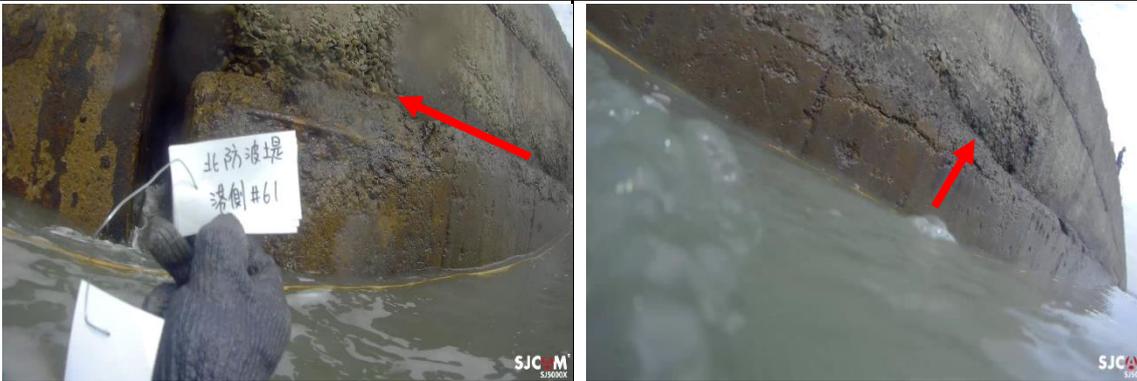
表 5-26 臺中港北防波堤港側調查紀錄表-5

港灣名稱：臺中港	沉箱編號：#61
位置名稱：北防波堤-港側	檢測日期：105/11/29
異狀簡圖	
<p>說明：#61 箱左側邊、中間段混凝土侵蝕剝落。</p>

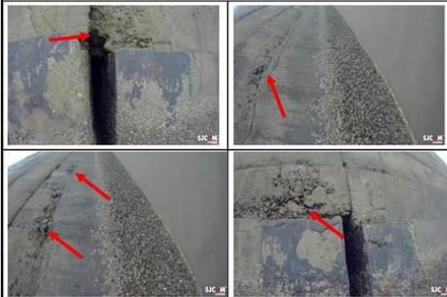
說明：#77 沉箱左側邊、右側邊及中間段混凝土剝落。

- 海床淤沙
- 沉箱與沉箱間隙過大
- 沉箱混凝土脫落
- R.C. 內部鋼筋裸露腐蝕
- 其他：欄杆破損...等
