# 腐蝕環境分類及港灣構造物腐蝕 劣化調查研究(2/2)

著 者：陳桂清、柯正龍、羅建明

交通部運輸研究所

中華民國 106 年 4 月

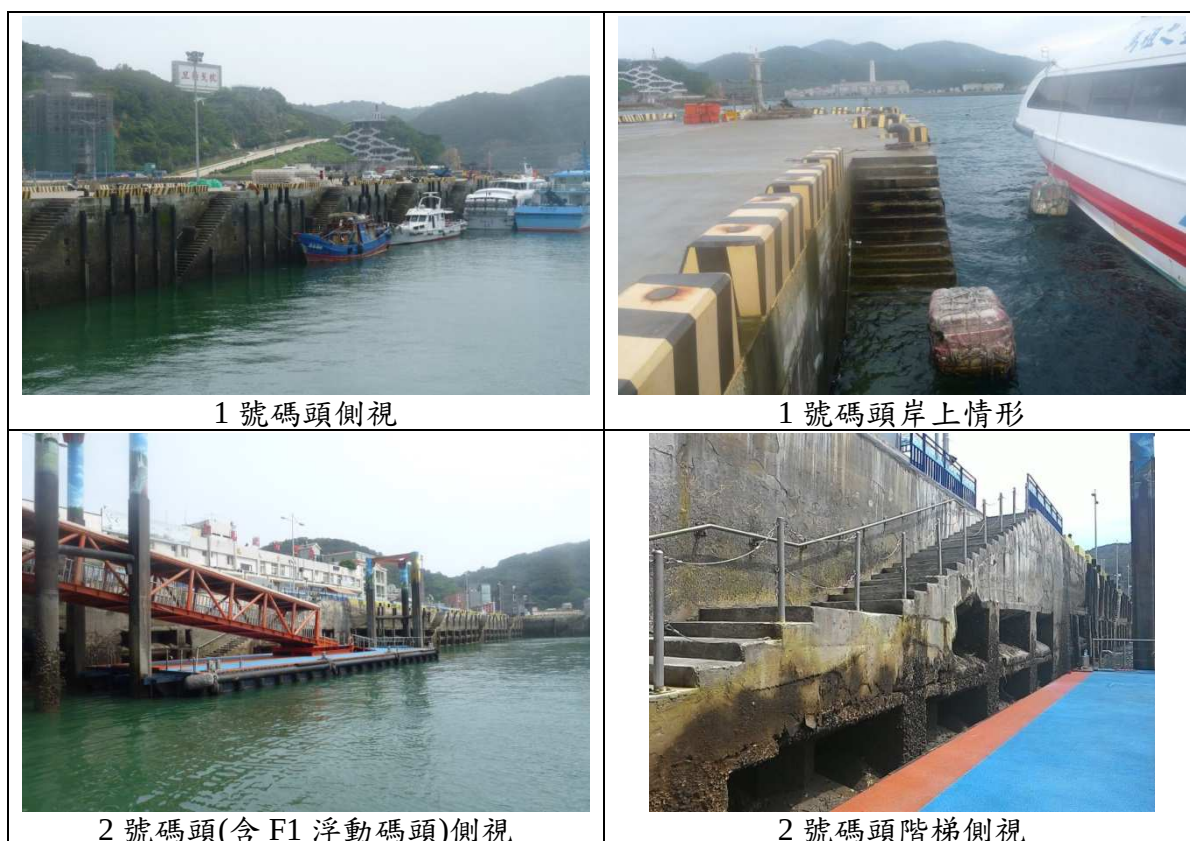
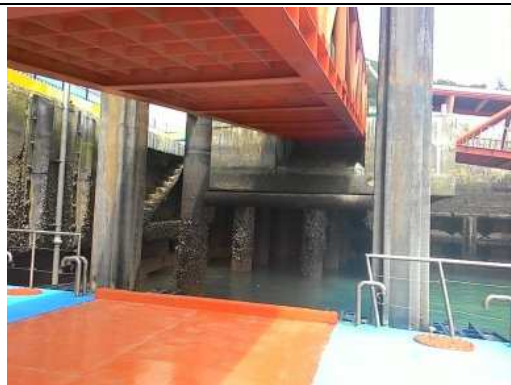
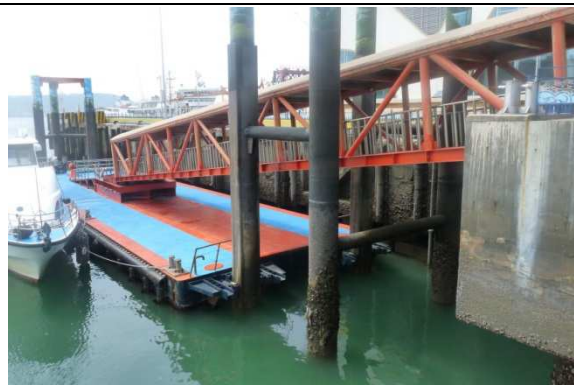
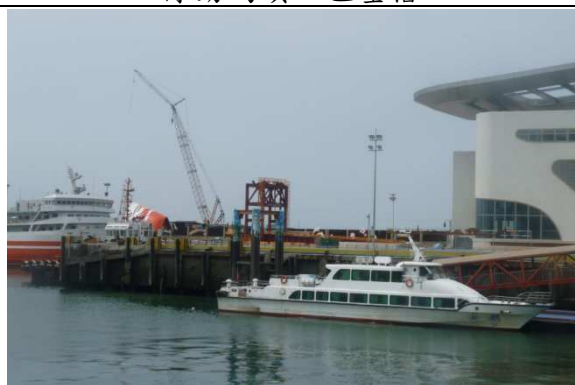
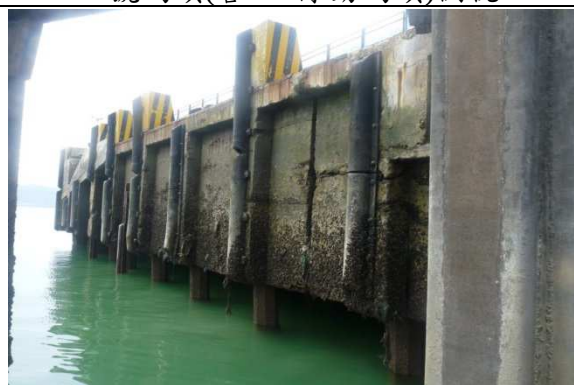
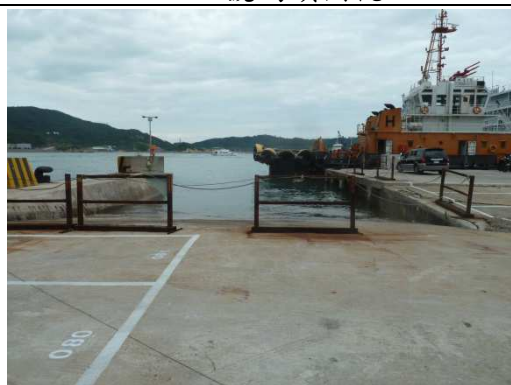
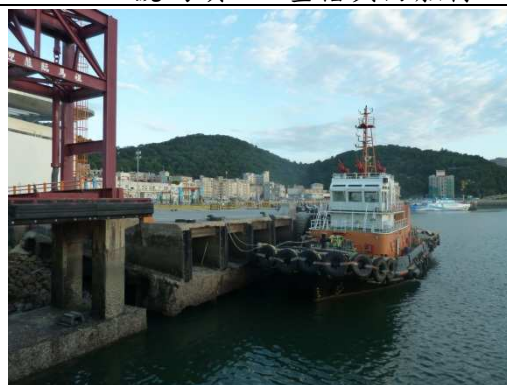
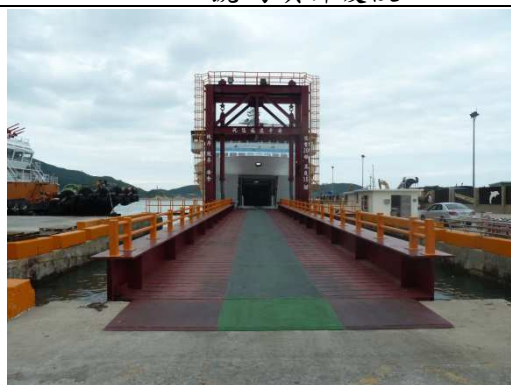
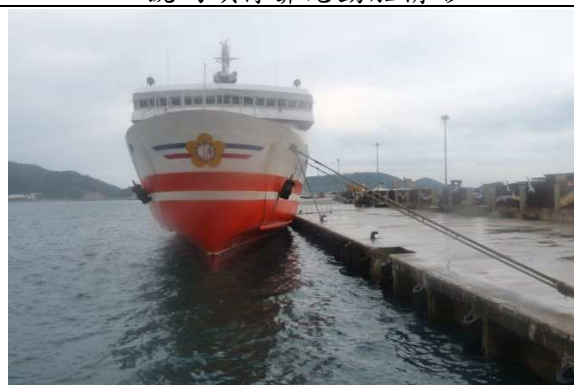
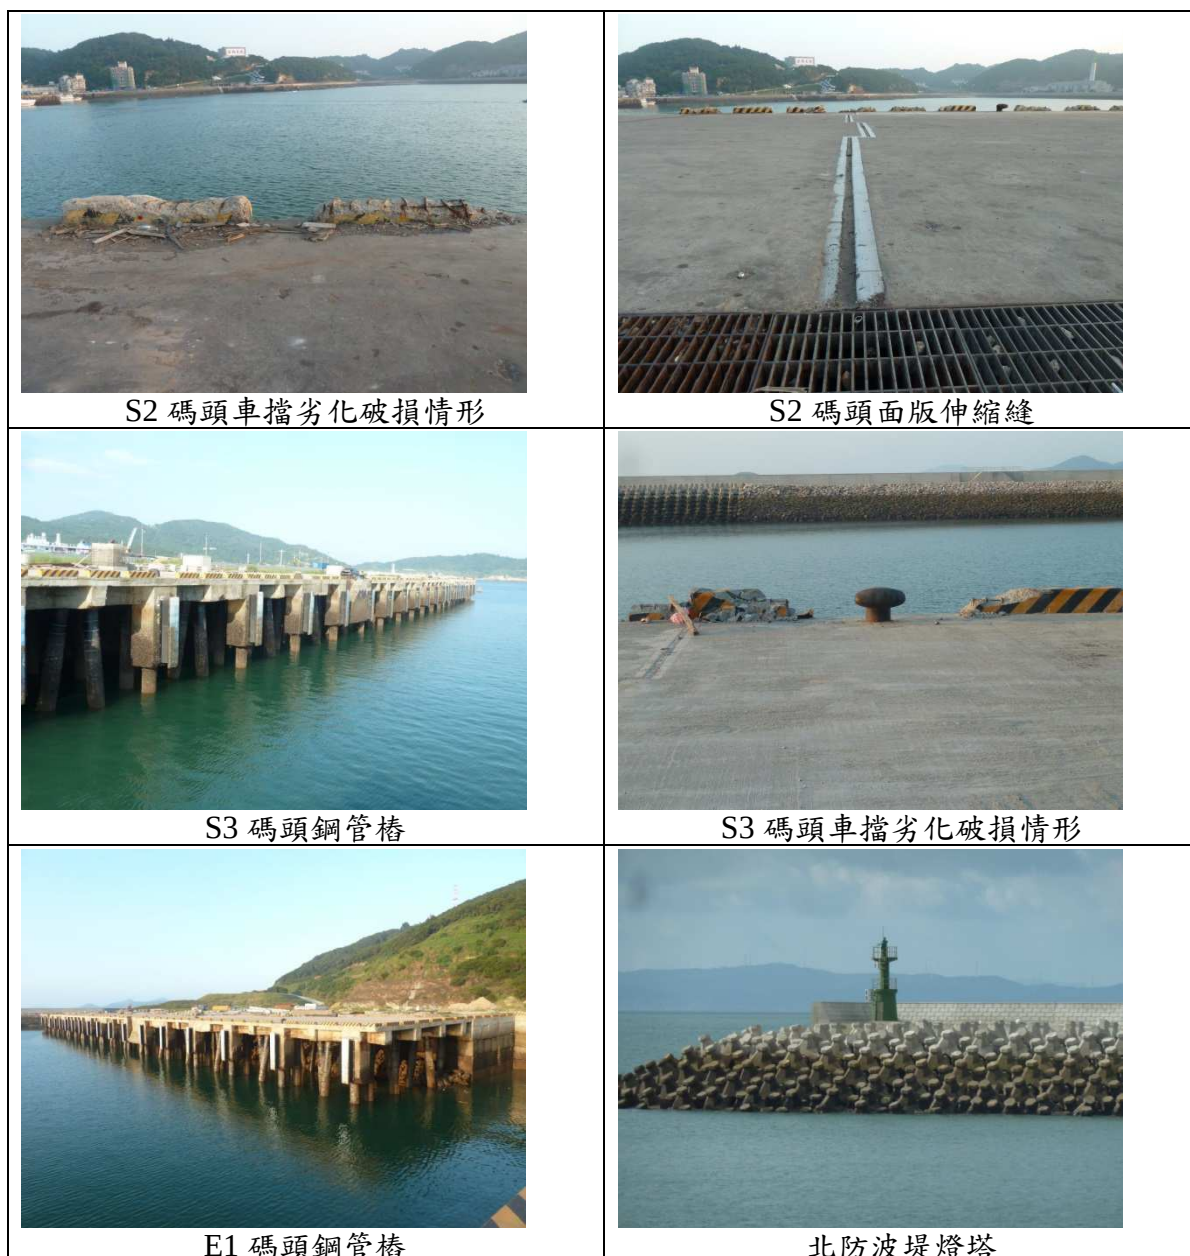
圖 5.18 福澳碼頭區碼頭及防波堤現況(105.08)

浮動碼頭 E 區基樁

3 號碼頭(含 F2 浮動碼頭)側視

3 號碼頭側視

3 號碼頭 RC 基樁與防舷材

4 號碼頭斜坡段

4 號碼頭停靠港勤船情形

4 號碼頭 Ro-Ro 段

S1 碼頭停靠台華輪情形

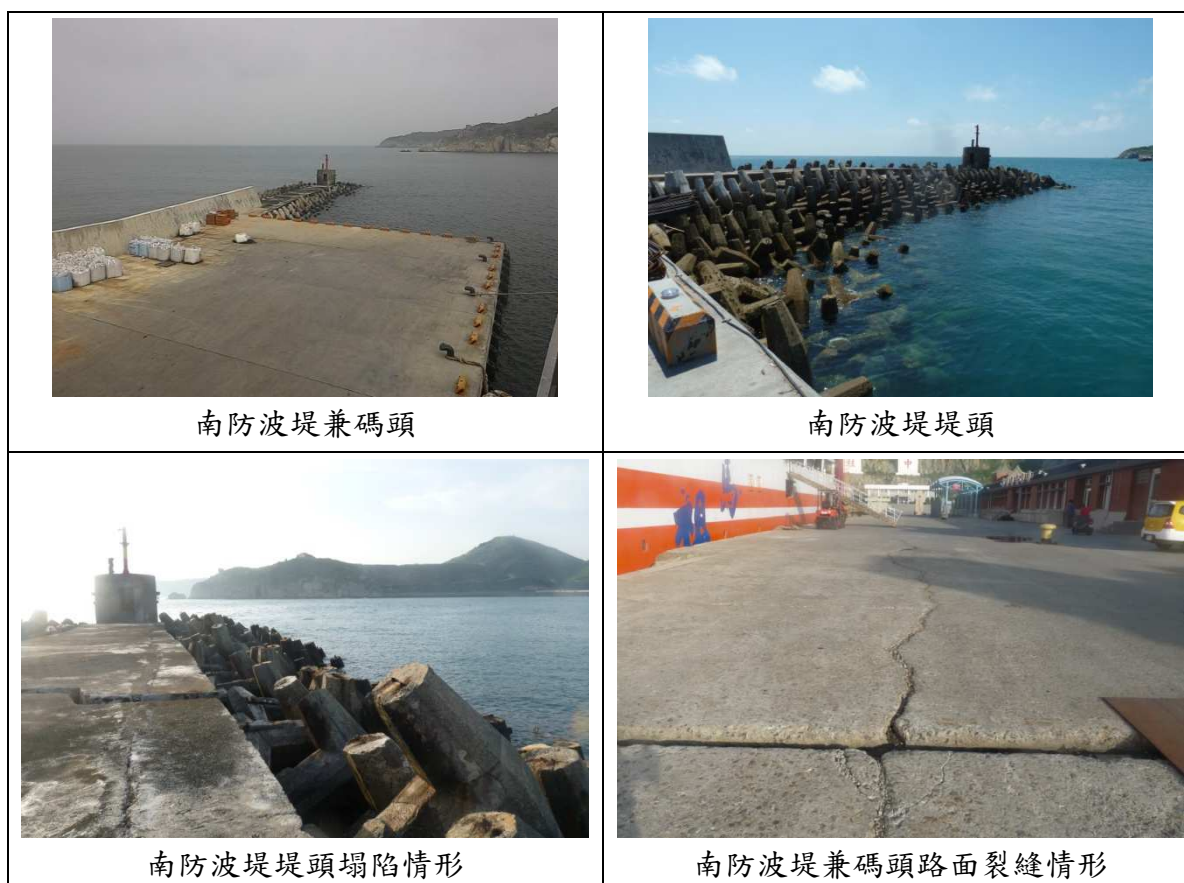
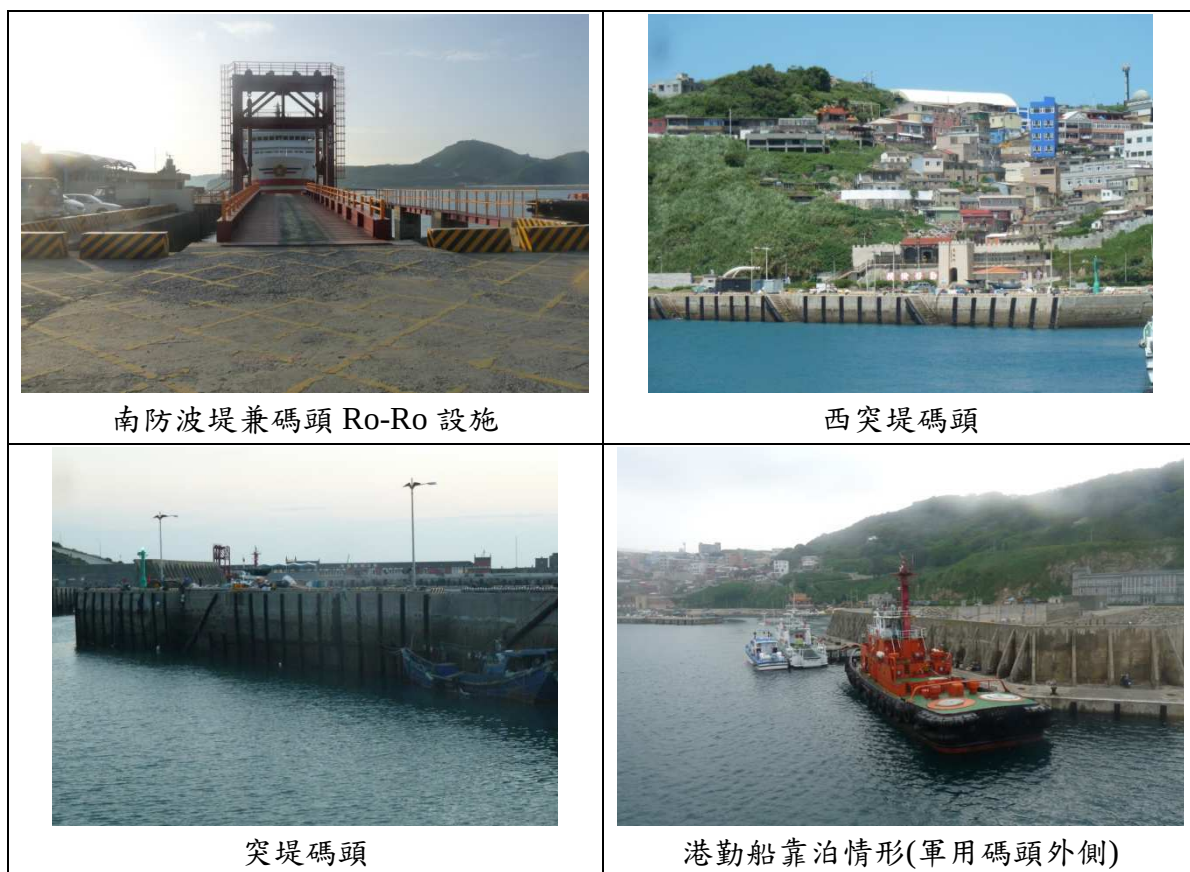
圖 5.43 中柱碼頭區碼頭及防波堤現況(105.08)

除西突堤碼頭外，其他碼頭岸肩皆可見裂縫之劣化，另南防波堤兼碼頭部分於單元 3 與 4 有混凝土剝落，建議持續觀察。

附屬設施部分，可見防舷材、車擋劣化，建議劣化狀況為 a 者進行修復或置換。

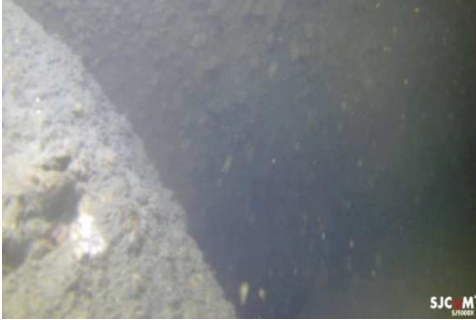
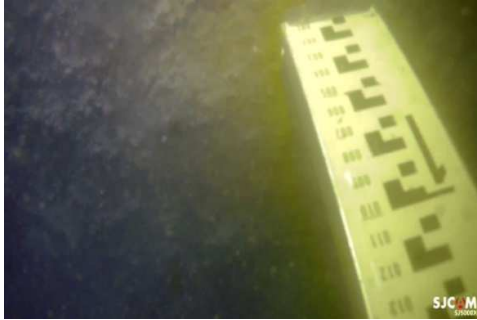
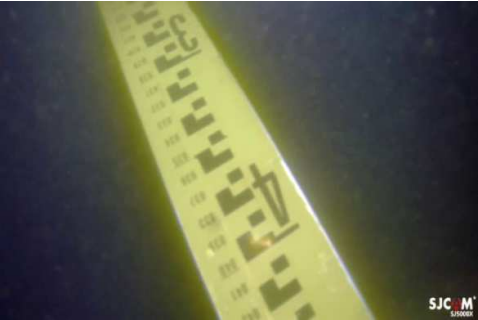
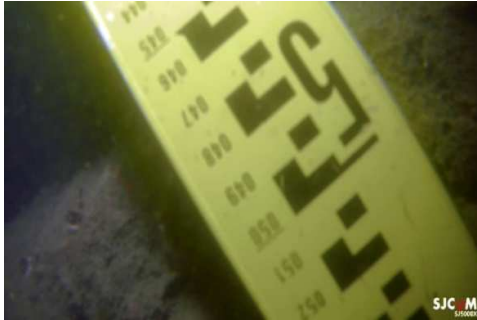
| <p>說明：#2 沉箱壁與方塊間隙約 46 公分，水深 7.7 公尺，距離 4 公尺。</p> | |

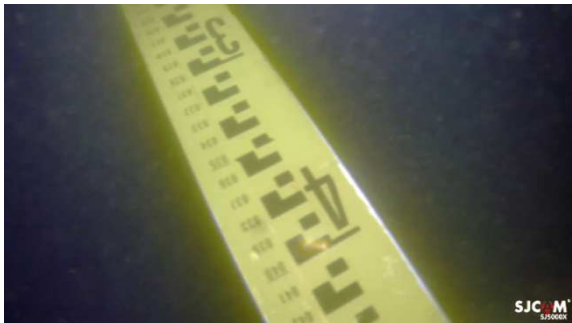
| <p>說明：#3 沉箱與方塊間隙約 100 公分，水深約 7.7 公尺，距離約 0.1 公尺。</p> | |

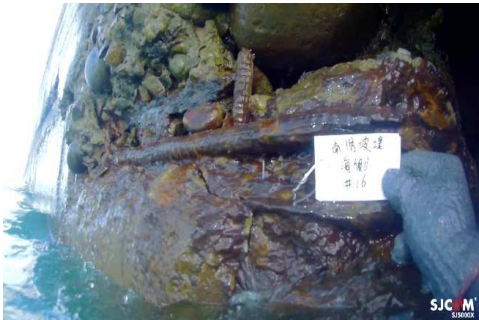
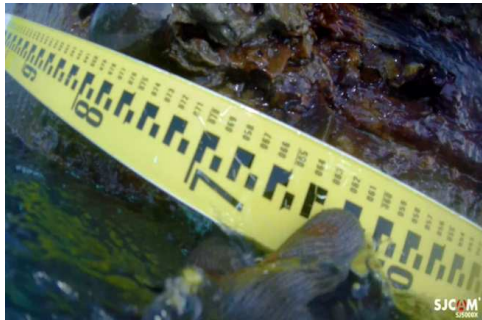
| <p>說明：#16 沉箱右側鋼筋裸露寬度約 74 公分，長度約 100 公分。</p> | |

型破碎機打毛損傷處，至於鋼筋銹蝕部份予以除鏽，或於斷裂部份切除後置換，再封模澆築混凝土。

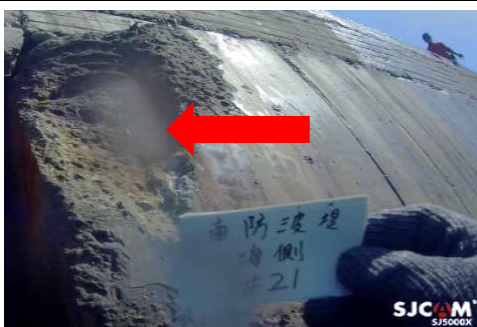
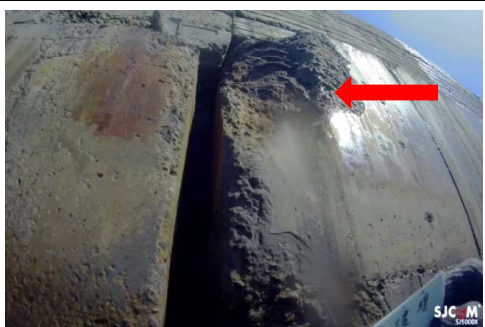
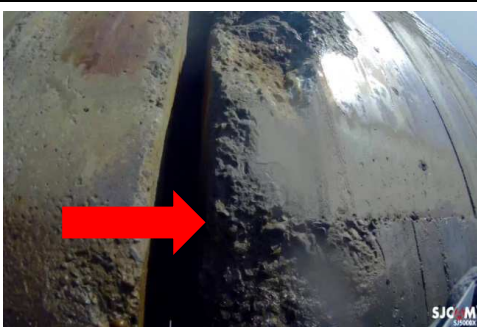
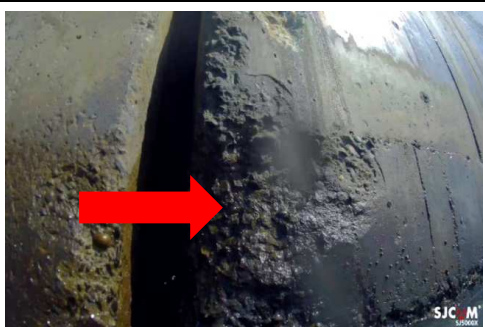
| 港灣名稱：臺中港 | 沉箱編號：#17 |

| <p>說明：1.沉箱左側邊水平面上鋼筋裸露，目測寬約 25 公分，長約 50 公分。(1、2)</p> <p>2.沉箱左側邊水平面上鋼筋裸露，目測寬約 35 公分，長約 30 公分。(3、4)</p> | |

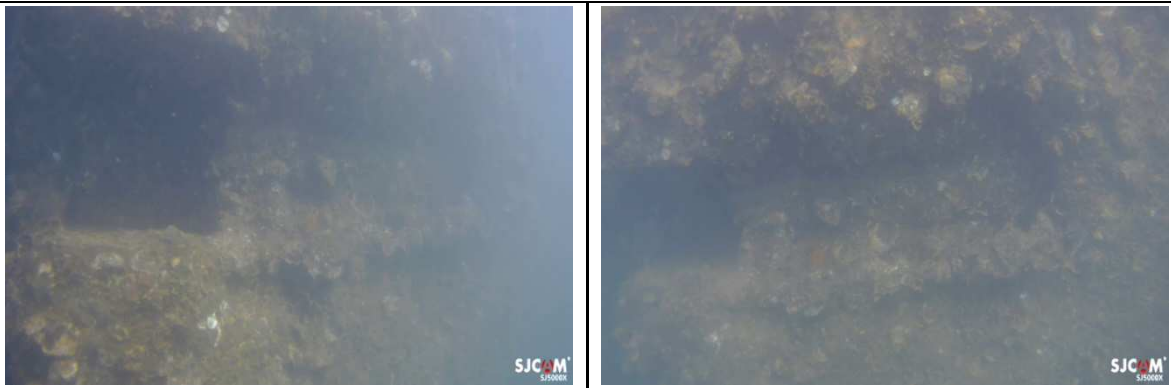
| 港灣名稱：臺中港 | 沉箱編號：#22 |

| 說明：沉箱左側邊鋼筋裸露，寬約 90 公分，長約 20 公分，深約 6 公分。 | |

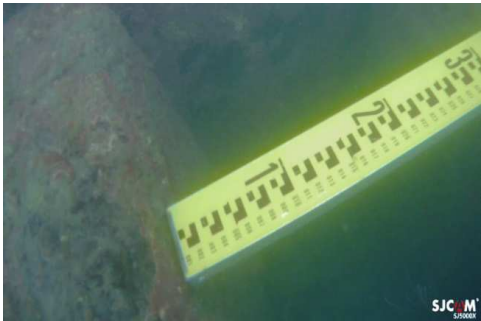
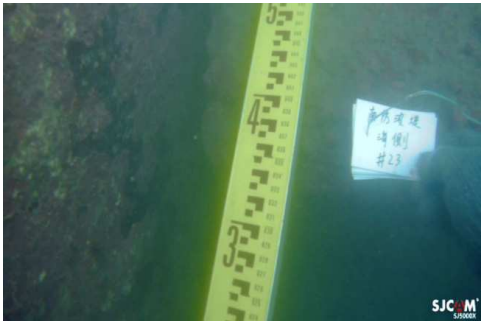
| 港灣名稱：臺中港 | 沉箱編號：#23 |

| 說明：#23 沉箱方塊間間隙約 40 公分。 | |

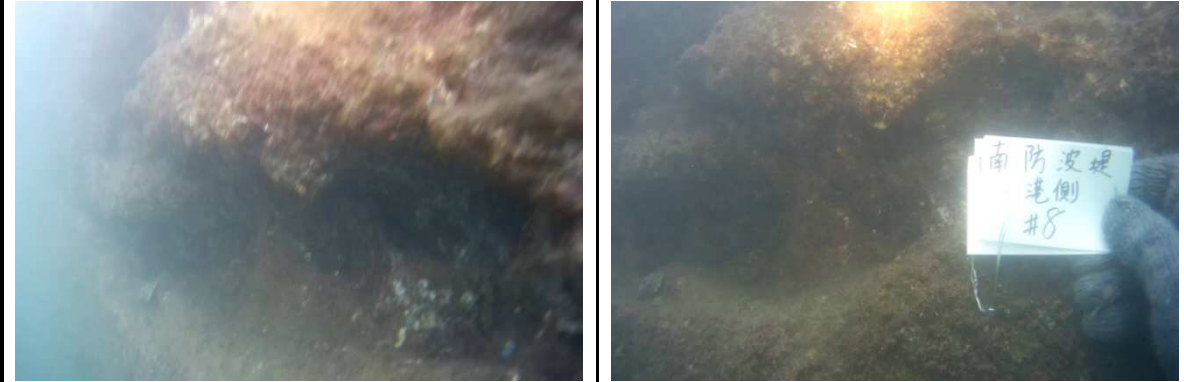
| 沉箱<br>編號 | 說明 | 劣化位置 | |
|---|---|---|---|
| #8 | 沉箱裂縫長約 155 公分，深約 20 公分。 | 11.0 | -0.1 |

| <p>說明：1.#8 沉箱壁損壞，寬約 80 公分，長約 20 公分，深度約 10 公分。(1~6)</p> <p>2.#8 沉箱裂縫長約 155 公分，深約 20 公分。(7~10)</p> | |

於裂縫、蜂巢、空隙損傷處以高壓水柱去除破損混凝土後，並以小型破碎機打毛損傷處，再以接著劑粘著新舊混凝土。

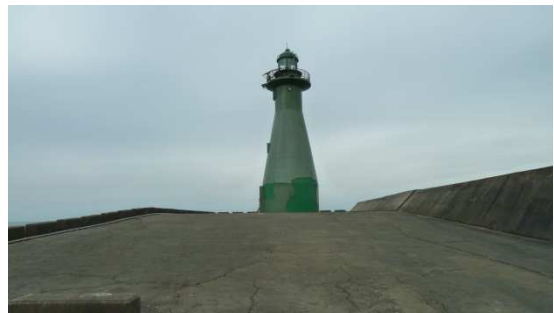
延長段堤面混凝土現況-7

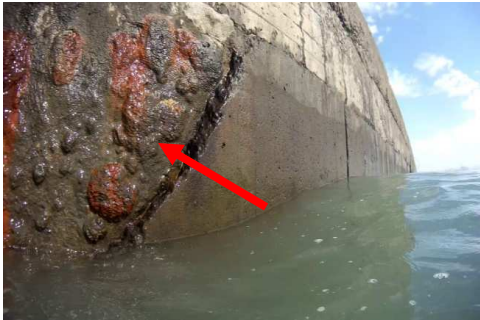
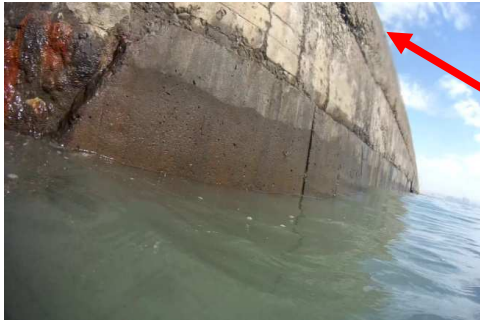
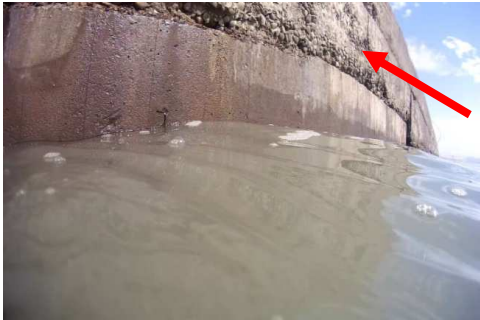
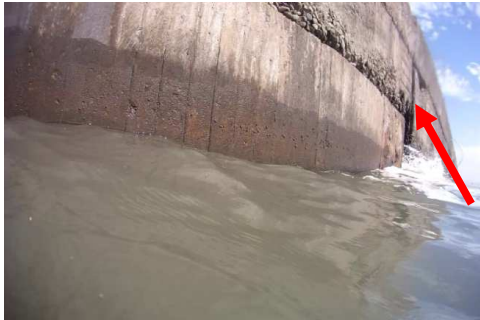
| 異狀簡圖 | |

| 說明：沉箱左側邊、中間段及右側邊混凝土侵蝕剝落。 | |
