港灣與濱海地區構造物現況 調查與維護之研究(3/4)

交通部運輸研究所

中華民國 103 年 4 月

本年度為計畫執行之第 3 年，分別已完成花蓮港 1 至 25 號碼頭水下調查及水深量測，花蓮港區碼頭及防波堤之目視及非破壞性檢測，花蓮港 4 至 9 號碼頭與航道西側岸壁鋼板樁厚度檢測與防蝕效能評估，建置花蓮港碼頭維護管理系統，持續進行臺灣地區大氣腐蝕因子每一季節試樣之佈放試驗與分析、大氣腐蝕環境資訊系統修訂等工作。各子計畫之研究結果請參閱後續章節之陳述。

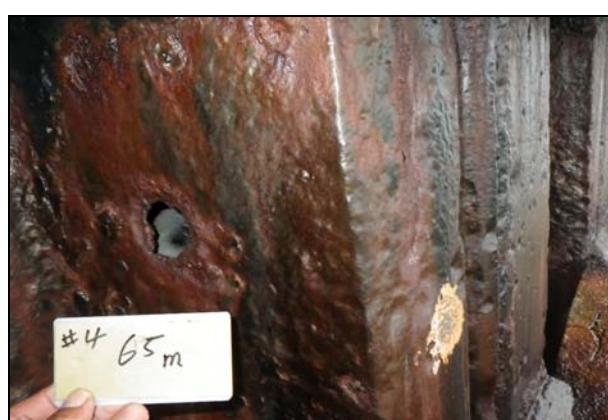
圖 3.38 飛沫帶鋼板樁表面腐蝕情形(#4 ~ #5)

蝕速率小於 0.1 mm/yr ，此部份過程至今曾定期塗裝處理，檢測時仍可清晰看出殘於塗漆。但民國 95 年於碼頭岸壁開挖檢視鋼板樁，已有多處出現嚴重孔蝕狀況，用力敲擊立即出現破洞。此部份之鋼板曝露於較容易腐蝕區域，鑑於防範於未然，花蓮港務分公司特要求鋼板樁檢測應著重於飛沫帶之腐蝕情況。本次調查於曝露飛沫帶之鋼板樁表面，全區仍可發現斑點狀腐蝕(如圖 3.38)。水面下鋼板樁表面附著許多海生物，依歷年調查，附著海生物種類甚多，有藤壺、蚵類、管虫、腔腸動物、藻類、珊瑚等，這些海生物之附著對鋼板之腐蝕有一定程度之關連性，值得深入探討。水下檢測並未發現鋼板樁有穿孔破洞等嚴重腐蝕狀況。

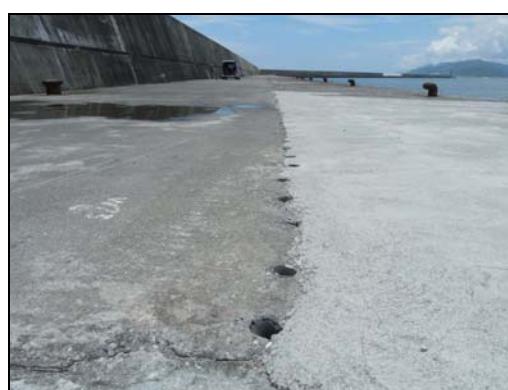
圖 3.40 防波堤堤面現況 (新東堤)

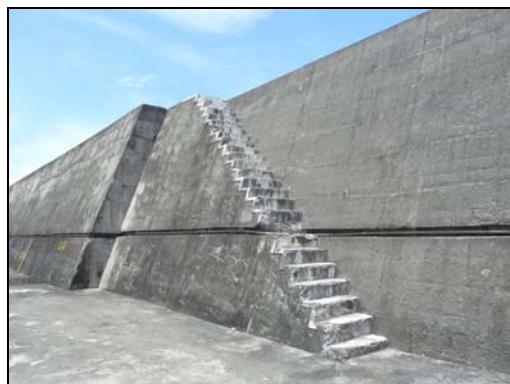
圖 3.41 防波堤堤身現況（舊東堤）

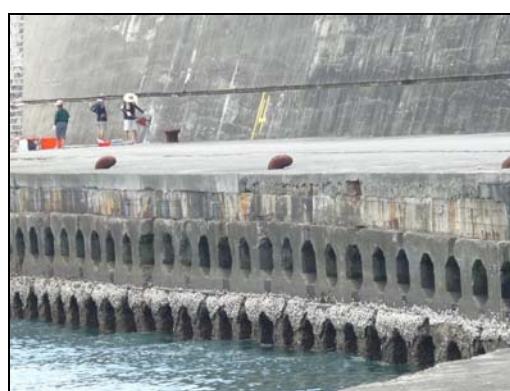
圖 3.42 防波堤港側現況（新東堤）

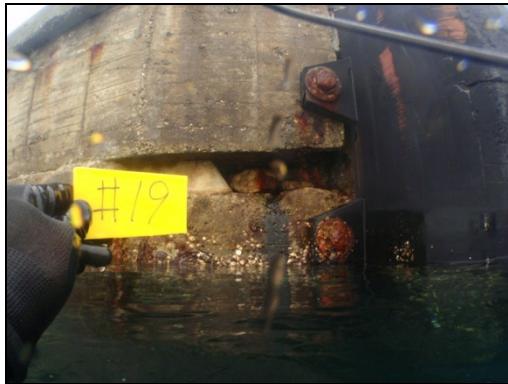
圖 3.47 混凝土接縫處劣損現況
(19 號碼頭)

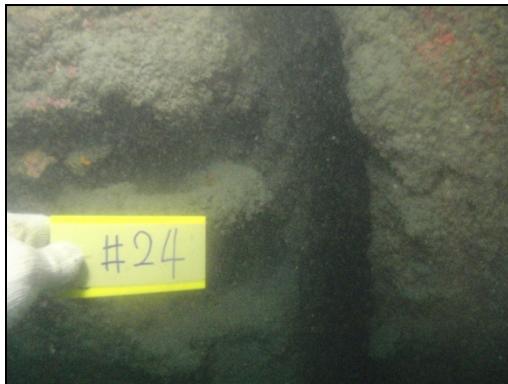
圖 3.49 沉箱接縫處間隙過大現況
(24 號碼頭)

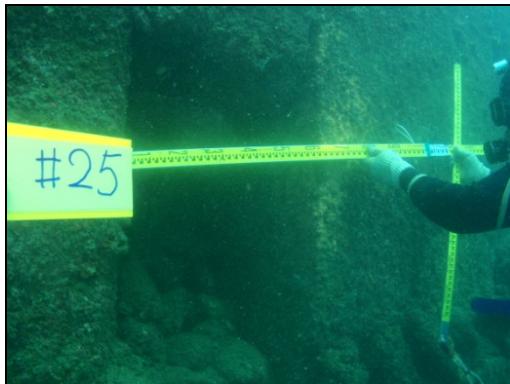
圖 3.50 沉箱接縫處間隙過大現況
(25 號碼頭)

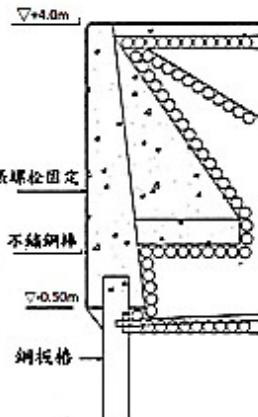
陽極塊型式、安裝位置及電位量測導桿安裝方式示如圖 3.55 至圖 3.57。目視檢測陽極塊表面附著許多海生物，外觀仍然十分完整。除去附著海生物表面累積一層厚實之反應產物，經敲擊後甚易剝離。反應產物為白色之氫氧化鋁 (Al(OH)_3)，係鋁合金陽極塊中之鋁溶解後，與海水中之氫氧離子 (OH^-) 作用所生成。

電位量測位置選定在導桿裝置處(約 40 m 安裝 1 處)，本座碼頭共選定 5 處 50 隻鋼板樁及 50 隻陽極塊進行電位量測，結果列於附錄 6-1 至附錄 6-5：鋼板樁保護電位最大值為 -947 mV，最小值為 -994 mV，陽極塊清除海生物前後之發生電位最大值為 -963 mV，最小值為 -1016 mV，由於陰極防蝕是以降低金屬之電位，來減緩金屬的溶解反應，進而達到降低或抑制腐蝕速率之目的，美國 NACE 於 1972 年曾訂定防蝕電位之標準為將結構物之電位控制至 -780 mV (以海水氯化銀參考電極量測)以下，本座碼頭鋼板樁保護電位及陽極塊發生電位均小於 -780 mV，因此已達保護鋼板樁之目的。

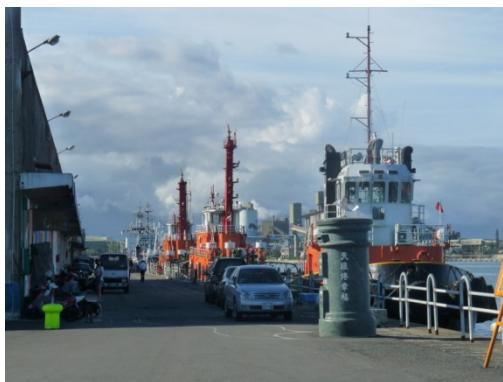
1-3 號碼頭現況情形(102.8.8)

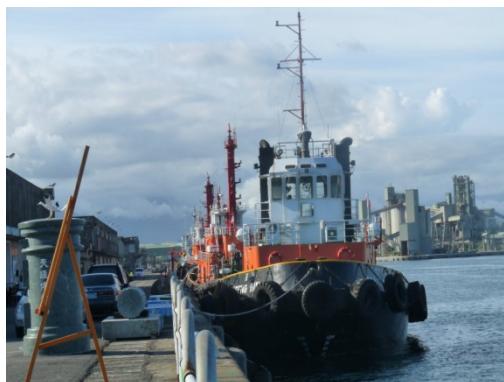
1-3 號碼頭現況情形 2(102.8.8)

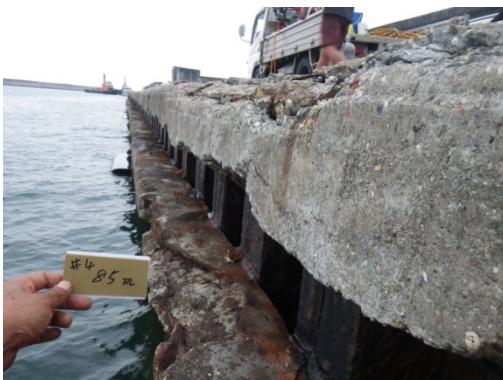
4 號碼頭岸壁橫梁現況情形

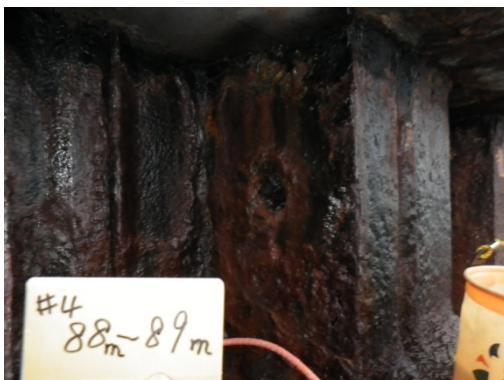
4 號碼頭岸壁鋼板樁現況情形

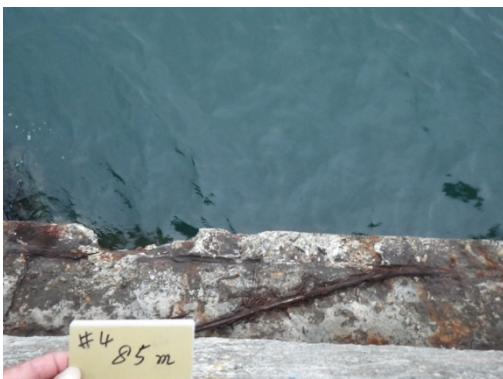
4 號碼頭岸肩現況情形

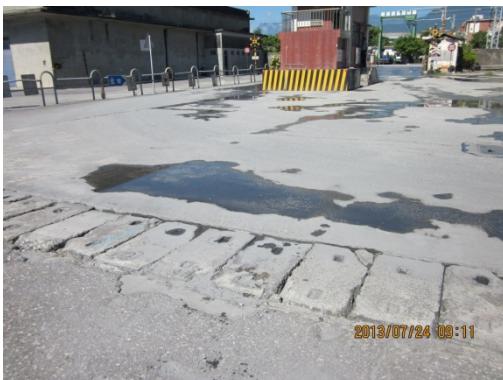
4 號碼頭岸肩排水設施現況情形

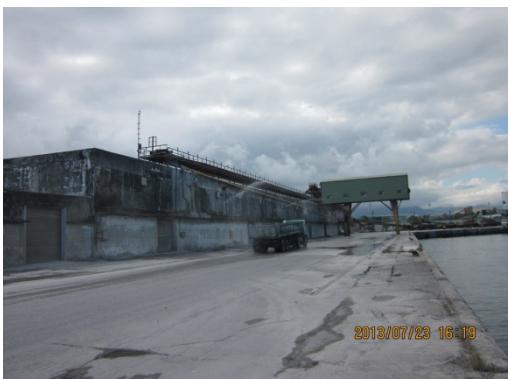
5-6 號碼頭岸肩及後線現況情形

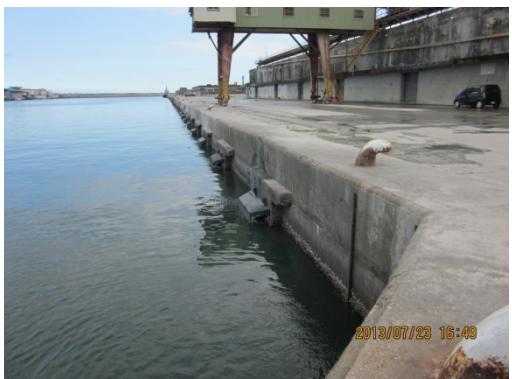
6 號碼頭現況情形

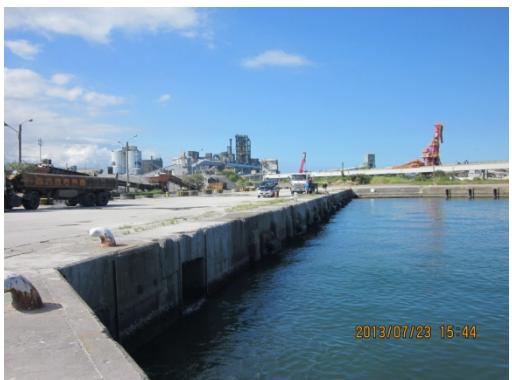
7 號碼頭現況情形

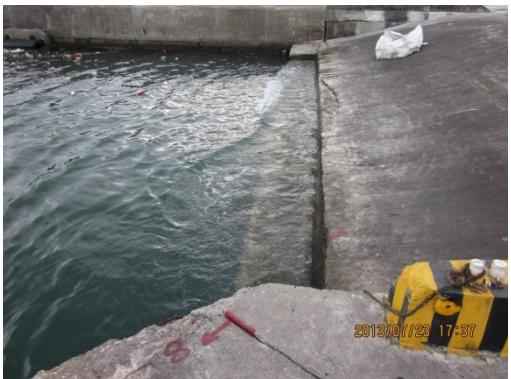
7 號登陸碼頭現況情形

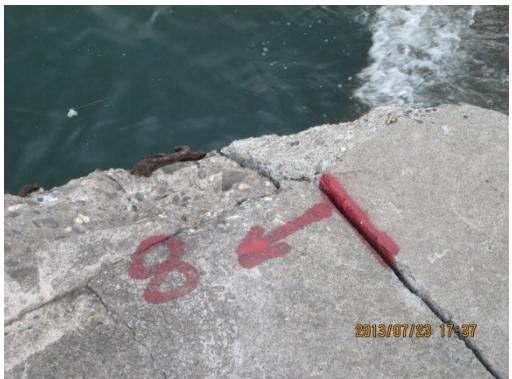
8 號碼頭岸肩現況情形

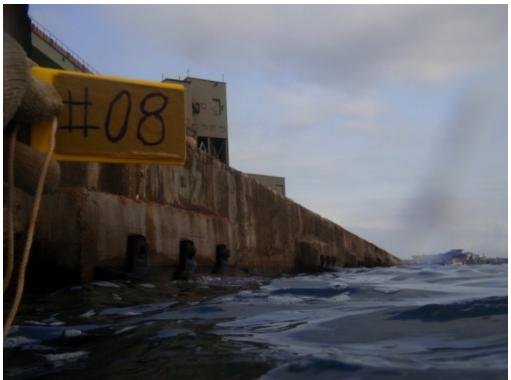
8 號碼頭岸壁現況情形

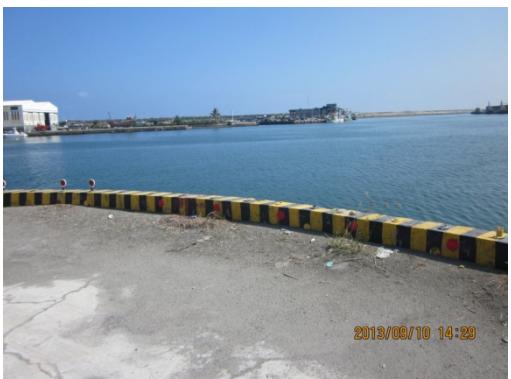
9號碼頭岸肩現況情形 1

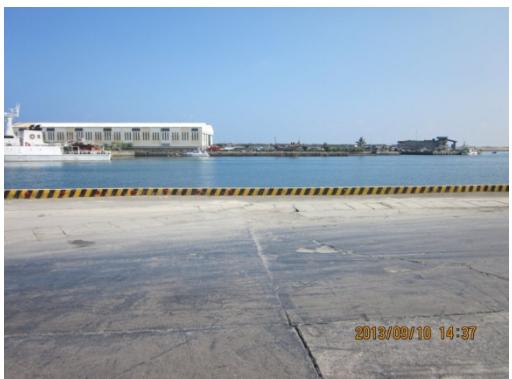
9號碼頭岸肩現況情形 2

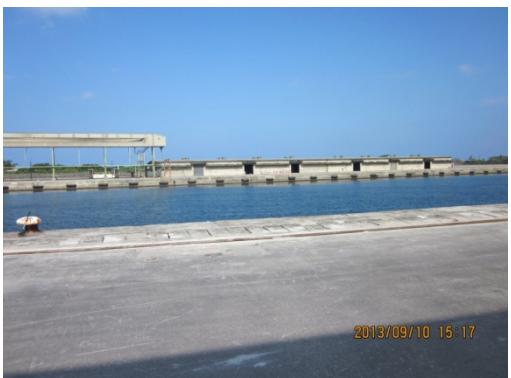
10號碼頭岸肩現況情形 1

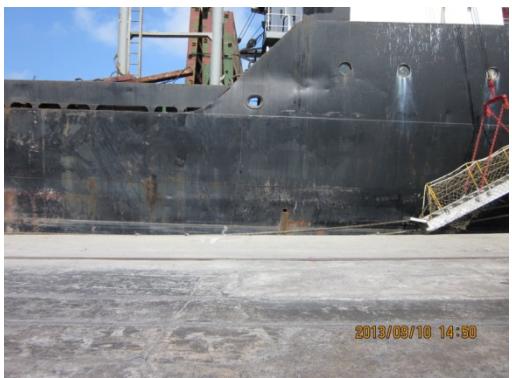
10號碼頭岸肩現況情形 2

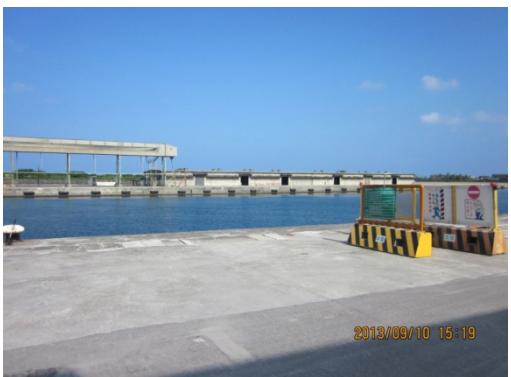
11號碼頭岸肩現況情形 1

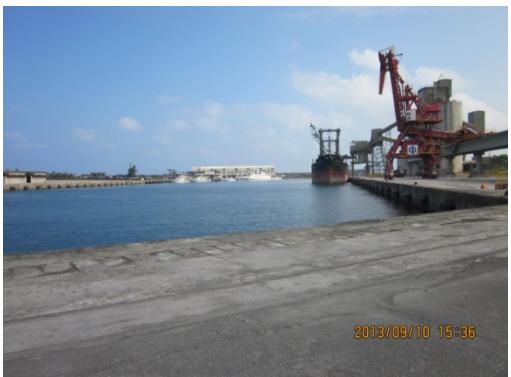
12號碼頭岸肩現況情形 1

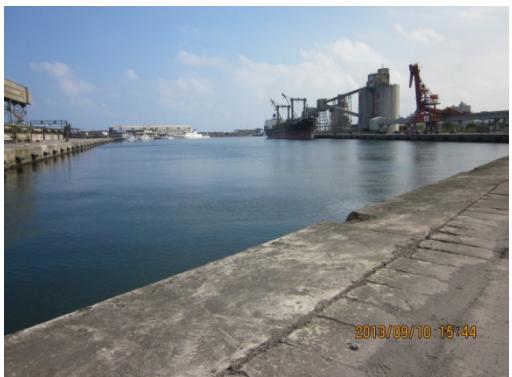
12號碼頭岸肩現況情形 2

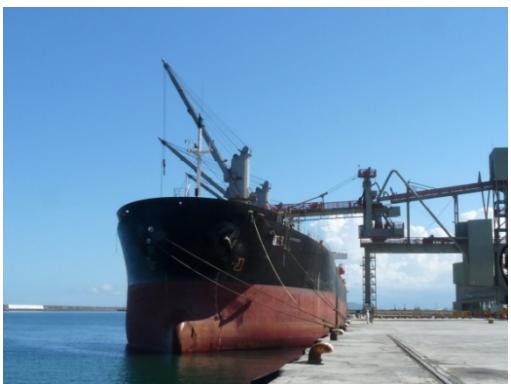
17 號碼頭岸肩現況情形 1

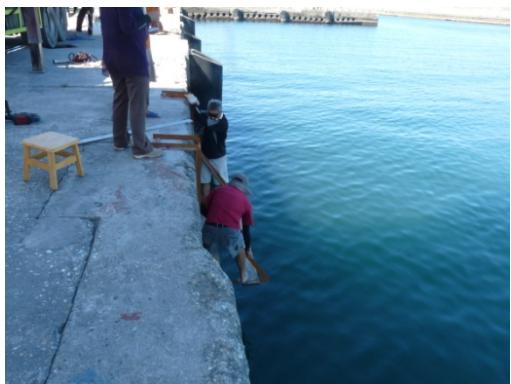
17 號碼頭岸肩現況情形 2

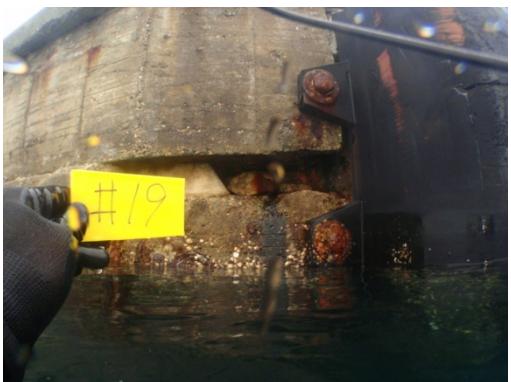
19 號碼頭岸壁現況情形

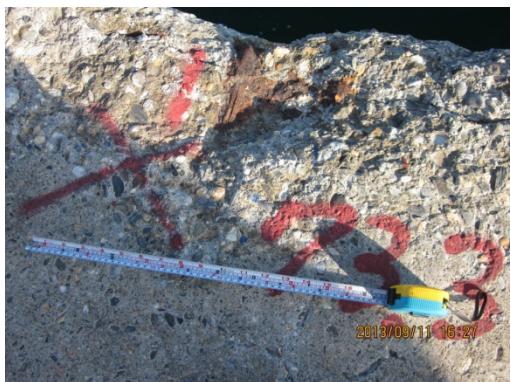
21 號碼頭岸肩現況情形

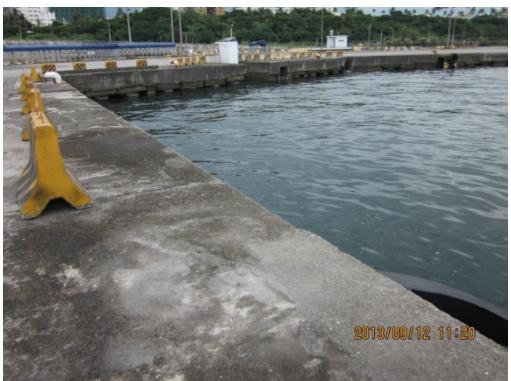
23 號碼頭岸肩現況情形 1

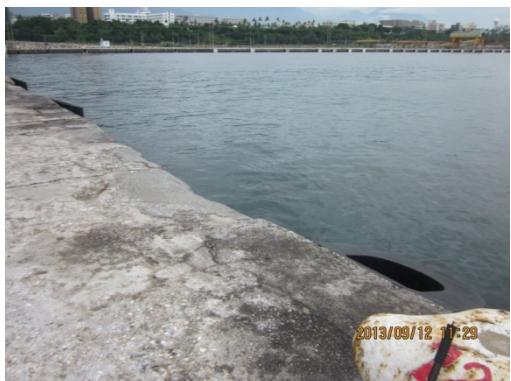
23 號碼頭岸肩現況情形 2

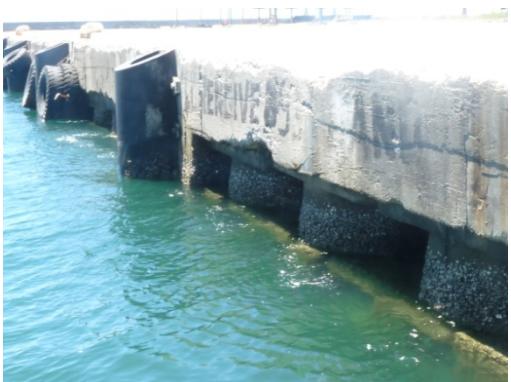
24 號碼頭岸壁現況情形 1

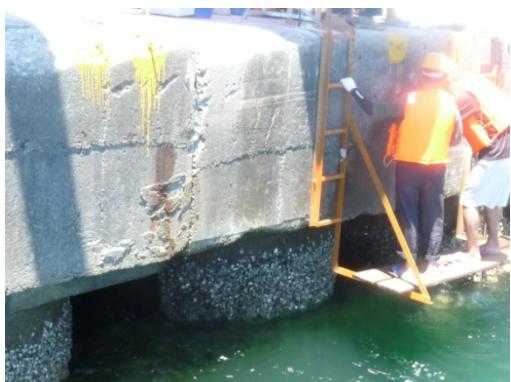
24 號碼頭岸壁現況情形 2

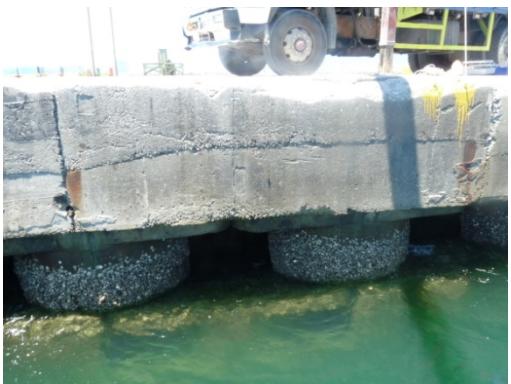
24 號碼頭岸壁現況情形 3

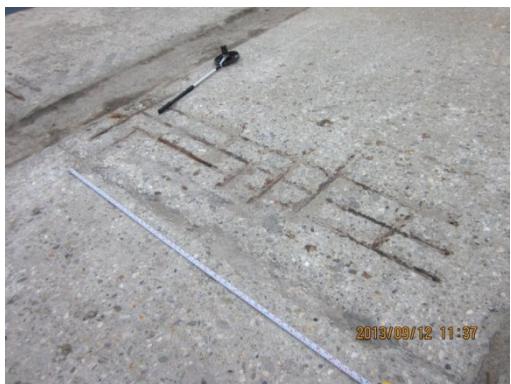
24 號碼頭岸肩路面現況情形

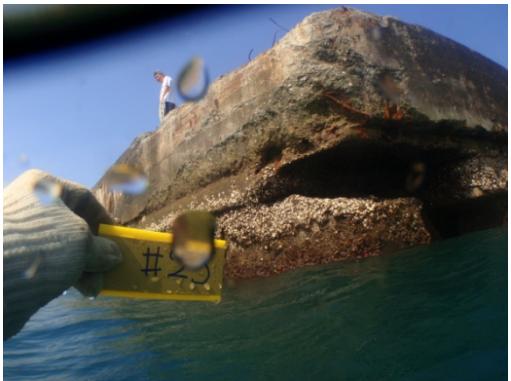
25 號碼頭岸壁現況情形

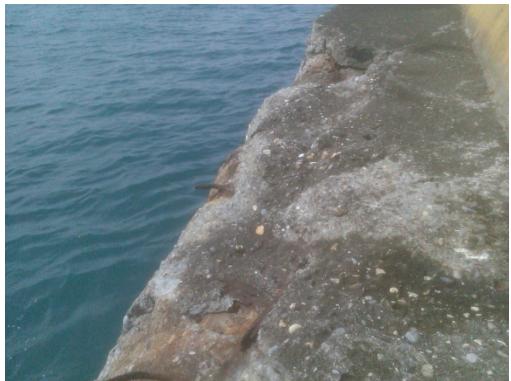
25 號碼頭岸肩現況情形

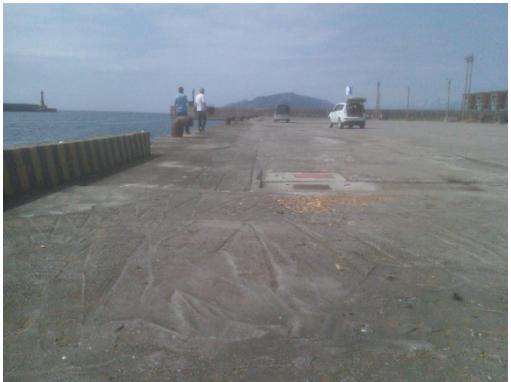
25 號碼頭路面現況情形 1

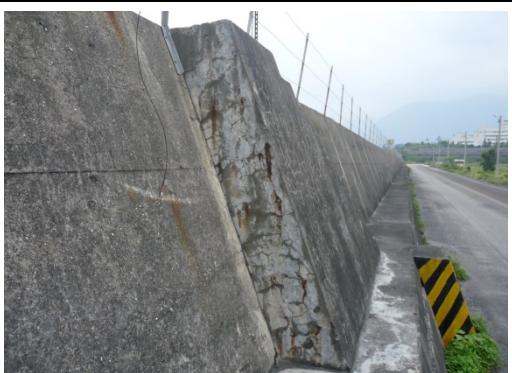
西防波堤堤身現況情形 1

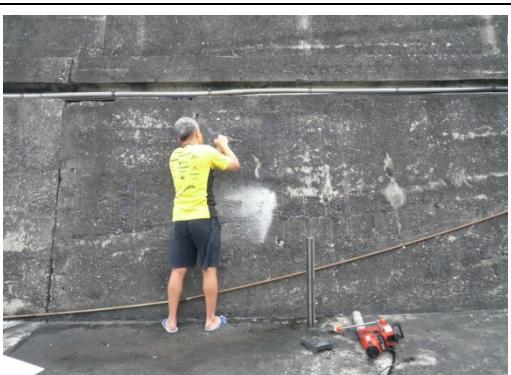
西防波堤堤身現況情形 2

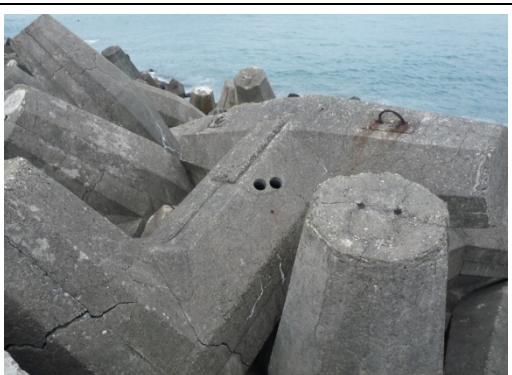
西防波堤堤身現況情形 3
