# 港灣碼頭及濱海建物之現況 調查(2/4)

交通部運輸研究所

中華民國 102 年 4 月

著者：柯正龍、陳桂清

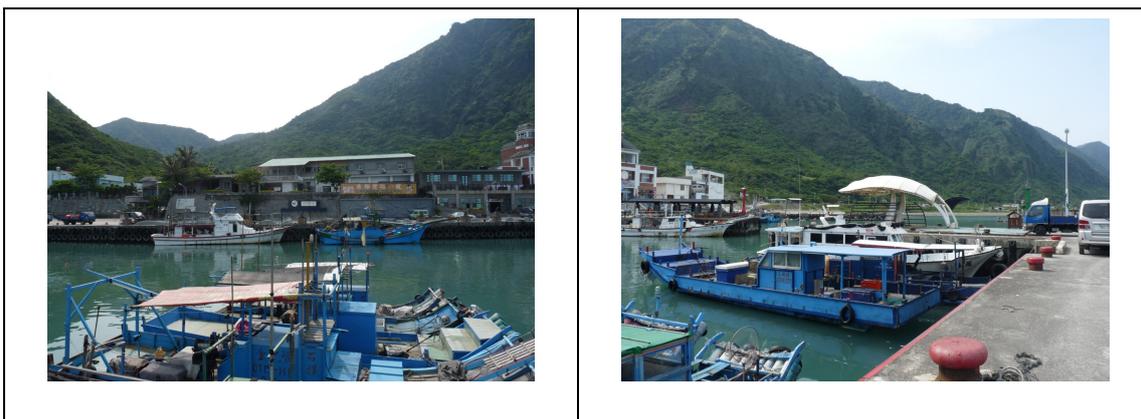
圖 4.42 石梯漁港現況情形 (101.3.28)

本次調查以目視配合反彈錘試驗等非破壞性檢測實施，結果顯示，本港碼頭及防波堤並無明顯混凝土破損或其內部鋼筋嚴重腐蝕現象，由反彈錘推估或鑽心試體試驗室抗壓試驗，混凝土強度介於  $185 \sim 226 \text{ kg/cm}^2$  之間；腐蝕電位介於  $-368 \sim -212 \text{ mV}$ （Cu/CuSO<sub>4</sub> 電位）之間；電阻係數介於  $9.6 \sim 20.16 \text{ K}\Omega$  之間；超音波速約為  $3000 \text{ m/sec}$ ，中性化深度約  $0.2 \sim 1.0 \text{ cm}$ 。由於漁港碼頭現有設計水深為  $-4.0 \text{ m}$ ，因漁港碼頭設計水深較淺且後線長度均小於  $10$  公尺，加上碼頭上部使用機具車輛及荷載均不大於  $1 \text{ t/m}^2$ ，以現有之重力式碼頭承受之土壓力和水壓力推估，應不會直接造成碼頭岸壁結構傾斜或下陷，故部分碼頭雖已老舊，仍屬堪用，且碼頭靠泊船隻之噸數多為  $500$  公噸以下，更無大型船隻碰撞或船舶前端撞擊碼頭，造成無法使用之疑慮。圖 4.42 為調查時之漁港現況情形。

由歷年記錄顯示，漁港維護主要工作項目仍以泊地及碼頭區之水深浚挖為主，且不同年度施作之碼頭或防波堤其結構型式相異，故建議可不應用 D.E.R 法進行結構體安全性評估，惟漁港之港灣設施基本資料及歷年維護紀錄，仍需建立資料庫存檔，另建議碼頭可考慮依碼頭型式或建造時間將其分類後，予以分段編號並標示里程，俾利後續建置維護管理資訊系統之應用。

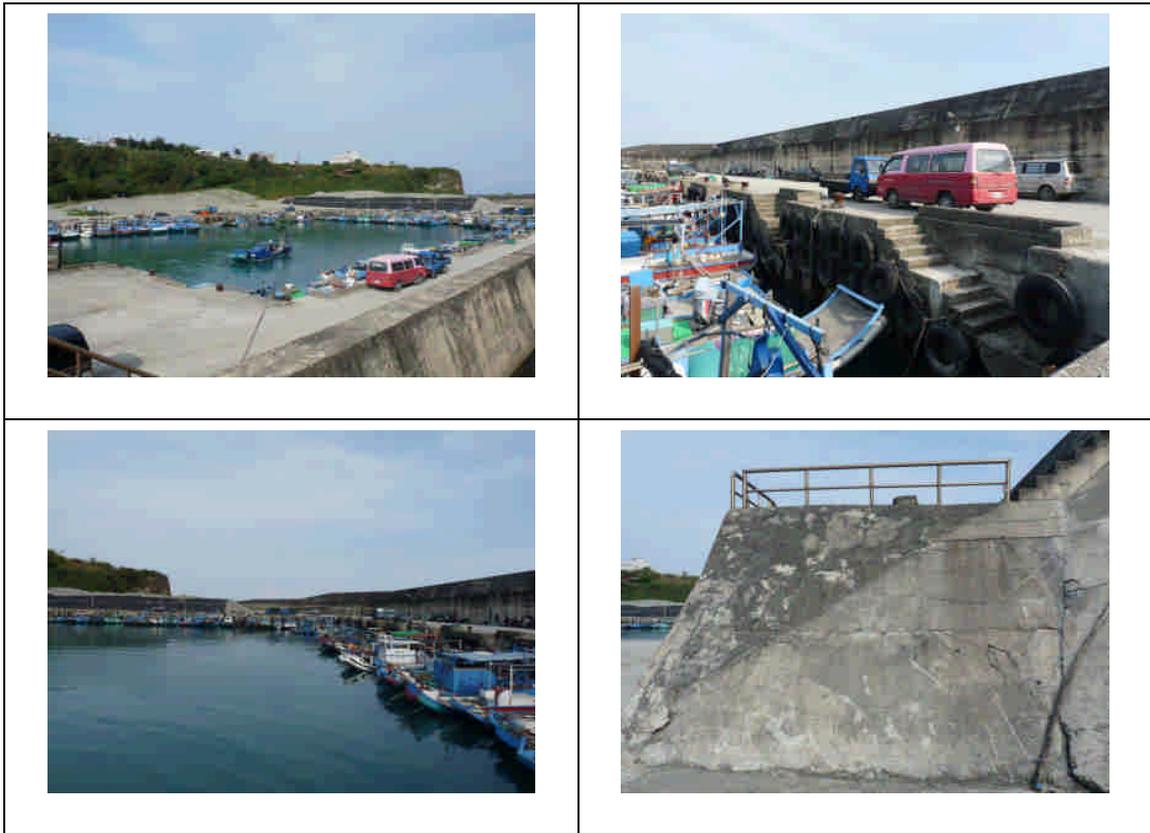
圖 4.52 長濱漁港現況情形 (101.3.29)

本次調查以目視配合反彈錘試驗等非破壞性檢測實施，結果顯示，本港碼頭及防波堤並無明顯混凝土破損或其內部鋼筋嚴重腐蝕現象，由反彈錘推估混凝土強度介於  $185\sim 238\text{kg/cm}^2$  之間；中性化深度約  $0.8\sim 1.2\text{cm}$ 。由於漁港碼頭現有設計水深為  $-4.0\text{m}$ ，因漁港碼頭設計水深較淺且後線長度均小於 10 公尺，加上碼頭上部使用機具車輛及荷載均不大於  $1\text{ t/m}^2$ ，以現有之重力式碼頭承受之土壓力和水壓力推估，應不會直接造成碼頭岸壁結構傾斜或下陷，故部分碼頭雖已老舊，仍屬堪用，且碼頭靠泊船隻之噸數多為 100 公噸以下，更無大型船隻碰撞或船舶前端撞擊碼頭，造成無法使用之疑慮。圖 4.52 為調查時之漁港現況情形。

由歷年記錄顯示，漁港維護主要工作項目仍以泊地及碼頭區之水深浚挖為主，且不同年度施作之碼頭或防波堤其結構型式相異，故建議可不應用 D.E.R 法進行結構體安全性評估，惟漁港之港灣設施基本資料及歷年維護紀錄，仍需建立資料庫存檔，另建議碼頭可考慮依碼頭型式或建造時間將其分類後，予以分段編號並標示里程，俾利後續建置維護管理資訊系統之應用。堤身與消波塊混凝土表面發現地圖狀裂縫，並有膠狀反應產物，疑為鹼質與粒料反應之徵候，雖無立即性重大危害發生，建議後續使用混凝土材料，使用前應進行鹼質與粒料反應相關檢測，以降低構造物發生崩壞之風險。

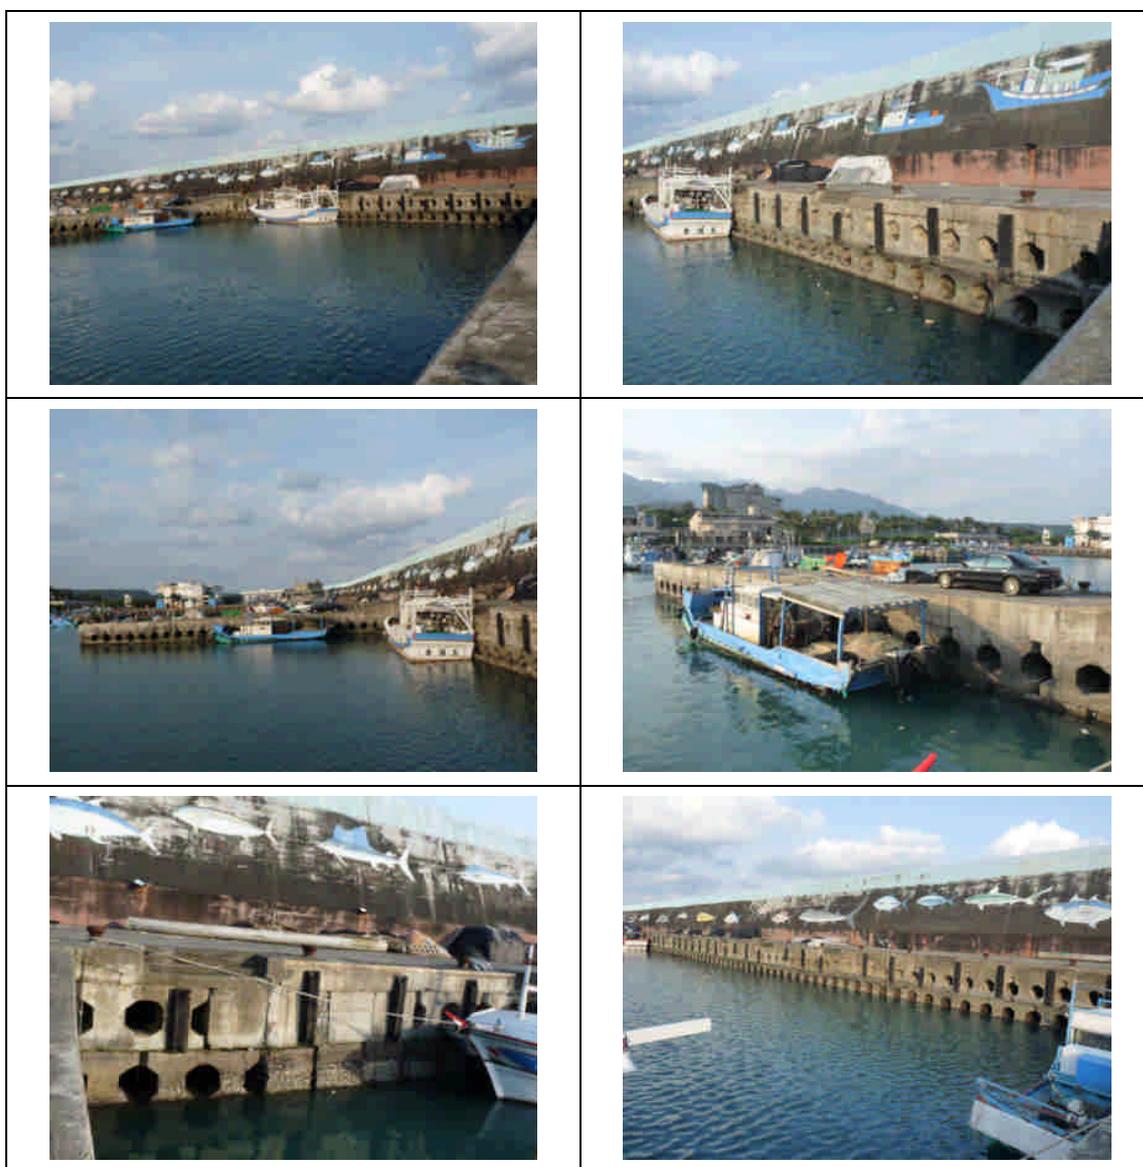
圖 4.64 新港漁港現況情形 (101.3.29)

本次調查以目視配合反彈錘試驗等非破壞性檢測實施，結果顯示，本港碼頭及防波堤並無明顯混凝土破損或其內部鋼筋嚴重腐蝕現象，由反彈錘推估混凝土強度介於  $185\sim 238\text{kg/cm}^2$  之間；中性化深度約  $0.8\sim 1.2\text{cm}$ 。由於漁港碼頭之設計水深多小於  $-4.0\text{m}$ 。設計水深較淺且後線長度均小於 10 公尺，加上碼頭上部使用機具車輛及荷載均不大於  $1\text{t/m}^2$ ，以現有之重力式碼頭承受之土壓力和水壓力推估，應不會直接造成碼頭岸壁結構傾斜或下陷，故部分碼頭雖已老舊，仍屬堪用，且碼頭靠泊船隻之噸數多為 100 公噸以下，更無大型船隻碰撞或船舶前端撞擊碼頭，造成無法使用之疑慮。圖 4.64 為調查時之漁港現況情形。

由歷年記錄顯示，漁港維護主要工作項目仍以泊地及碼頭區之水深浚挖為主，故建議可不應用 D.E.R 法進行結構體安全性評估，惟漁港之港灣設施基本資料及歷年維護紀錄，仍需建立資料庫存檔，另建議碼頭可考慮依碼頭型式或建造時間將其分類後，予以分段編號並標示里程，俾利後續建置維護管理資訊系統之應用。

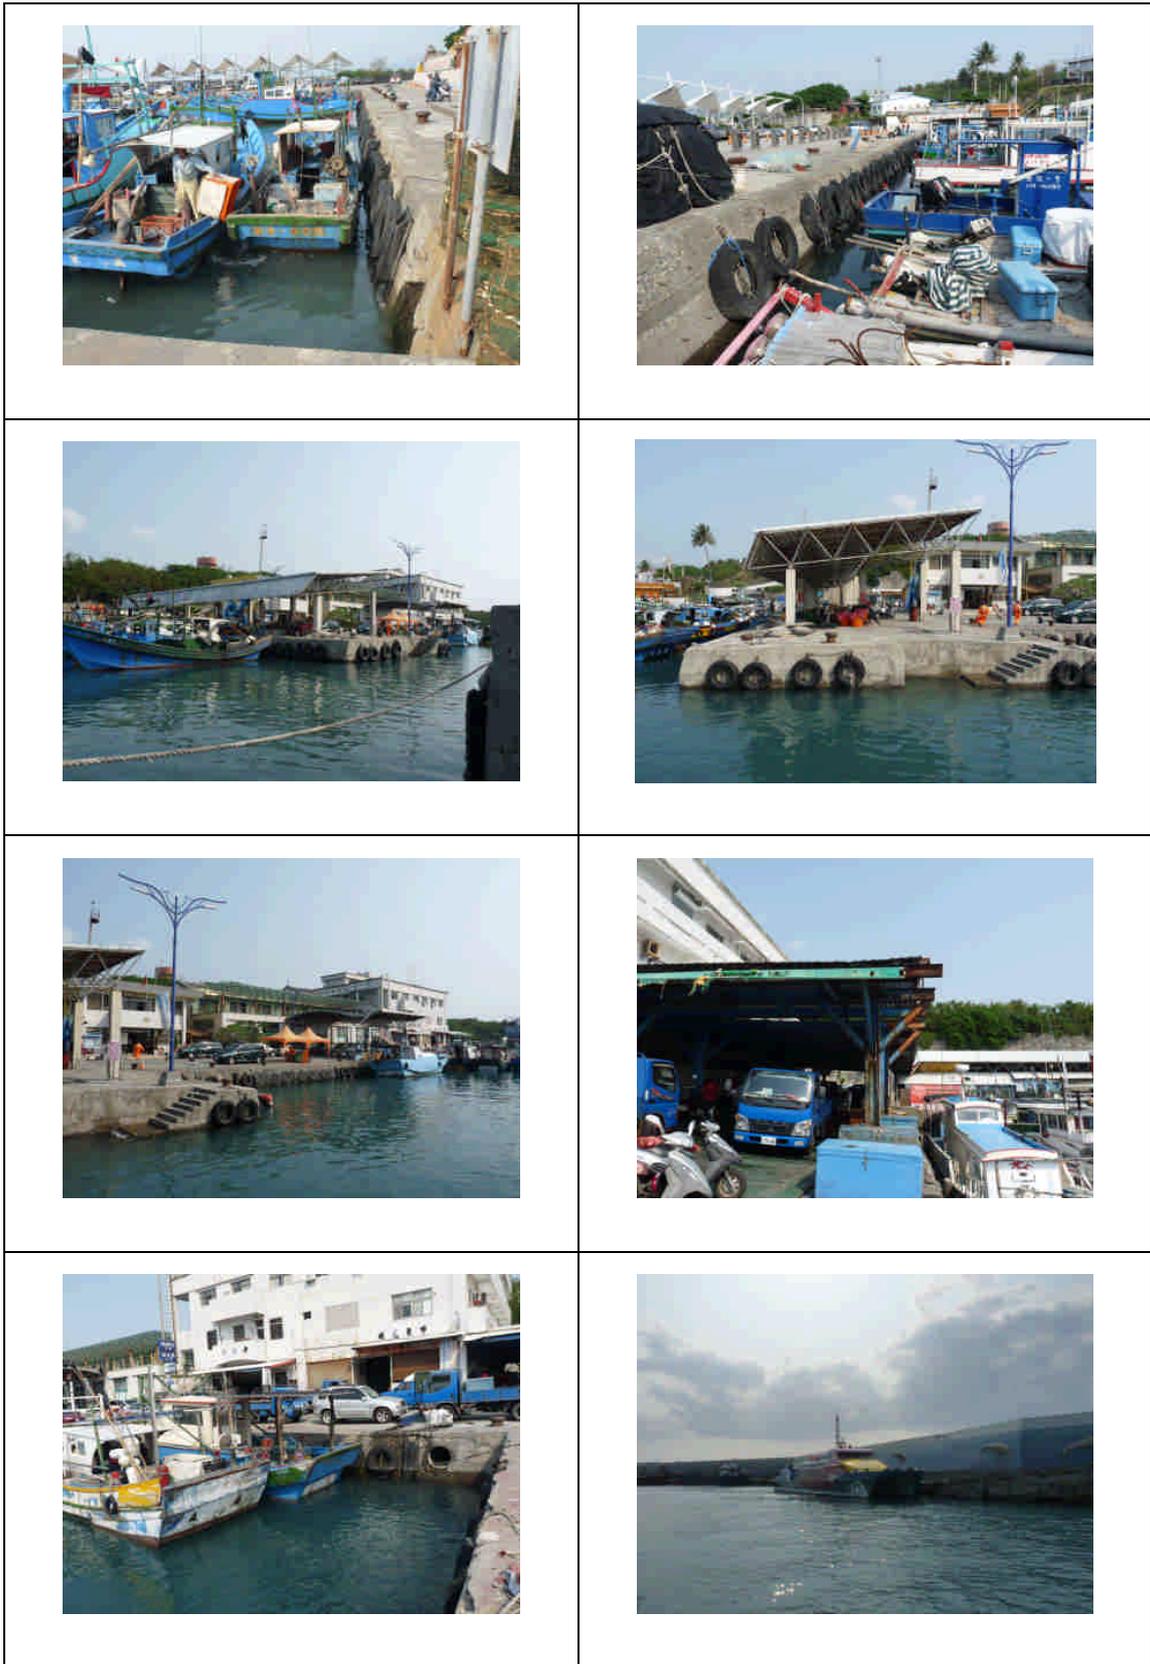
圖 4.73 富岡漁港現況情形 (101.3.29)

傾斜或面版下陷，故部分碼頭雖已老舊，仍屬堪用，且碼頭靠泊船隻之噸數多為 100 公噸以下，無大型船隻碰撞或船舶前端撞擊碼頭，造成無法使用之疑慮。圖 4.73 為調查時之碼頭現況。

由歷年記錄顯示，漁港維護仍以泊地及碼頭水深浚挖為主，故建議可不應用 D.E.R 法進行結構體安全性評估，惟漁港之港灣設施基本資料及歷年維護紀錄，仍需建立資料庫存檔。

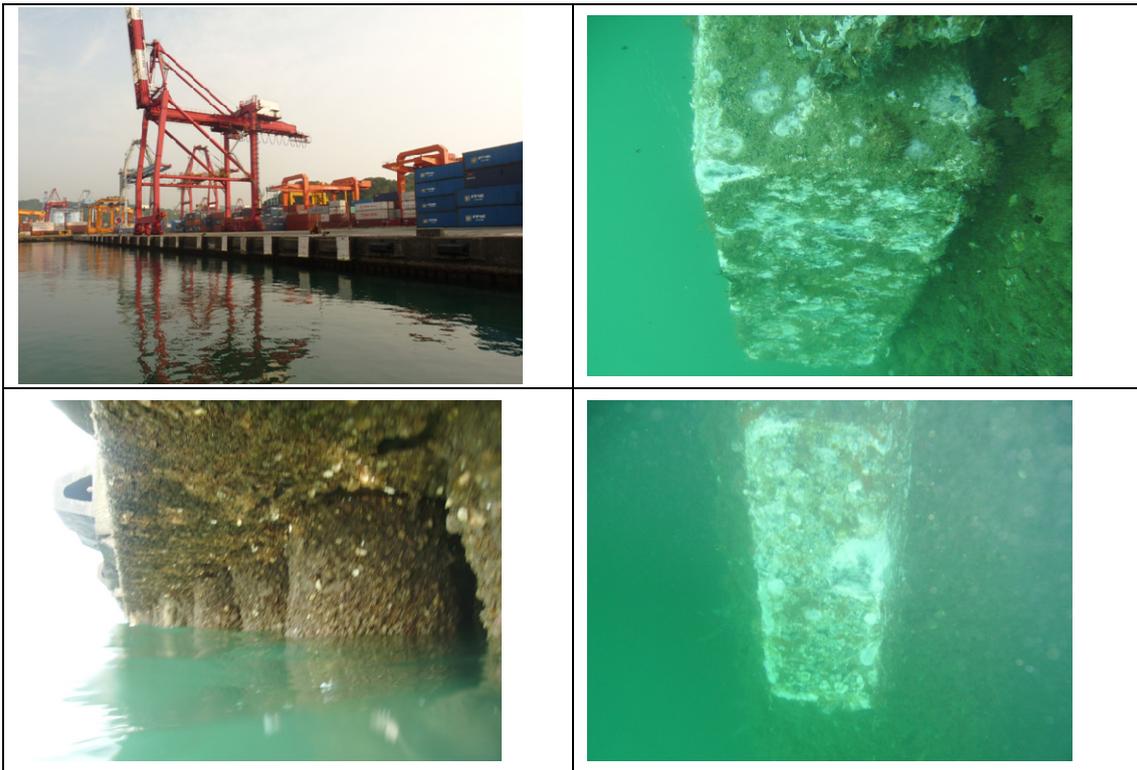
圖 4.88 基隆港西 20 號碼頭現況情形 (101.5.8)

- 2.過去檢測及維修歷史、檢測者及單位：上次檢測時間：民國 90 年，檢測結果：目視檢測整體正常，鋼板樁外觀無明顯損壞，腐蝕速率約均小於規範值 0.20 mm/yr.，但因碼頭使用時間已超過 30 年，建議鋼板樁宜增加檢測頻率。
- 3.整體結構變形及構造主結構體檢測：檢測項目及其相關 D.E.R.評估值之決定如下：
- (1)碼頭岸壁體檢測：本座碼頭未發現明顯位移，碼頭功能完整，故 D

- (2)碼頭面法線檢測：本座碼頭面法線並無明顯扭曲或變形現象，故 D 值=0，E=0，R=4。
- (3)碼頭面版檢測：本座碼頭面版檢測時未發現裂縫或沉陷及材質劣化現象，故 D 值=0，E=0，R=3。
- (4)混凝土強度檢測：本座碼頭混凝土無重大明顯的破壞發生，強度損失不大或可忽略，但建造使用時間已超過 30 年，推估其混凝土強度應與原設計強度相當，故 D 值=0，E=0，R=3。
- (5)保護層厚度：本座碼頭鋼筋混凝土部份因無腐蝕造成或與材料腐蝕及劣化之破壞行為，推斷混凝土保護層厚度對於碼頭之破壞無直接關係，故雖未針對保護層厚度做檢測，但推估 D 值=0，E=0，R=2。
- (6)鋼筋腐蝕探測：基於以上相同理由，本座碼頭鋼筋混凝土部份因無腐蝕造成或與材料腐蝕及劣化之破壞行為，故雖未針對鋼筋腐蝕探測進行評估，但推估 D 值=0，E=0，R=3。
- (7)鋼板腐蝕檢測（腐蝕程度）：由潛水人員進行水下鋼板樁木是檢測，表面均未發現腐蝕生鏽、開裂或穿孔破洞現象，故 D 值=0，E=0，R=2。
- (8)岸肩伸縮縫：本座碼頭之岸肩伸縮縫未出現結構體間相對位移，故 D 值=0，E=0，R=3。

整體結構變形及構造主結構體檢測部份，其個別估計值均列於表 4-36 中，初步檢測之破壞指標經計算後為 0.8，小於 2.0 之值，顯示結構體安全無虞，可不進行細部檢測及評估。

- (1)護舷材破損、劣化及裂縫檢測：本座碼頭護舷材材料材質均未出現老化現象，D 值=0，E=0，R=2。

- (2)繫船柱基礎裂縫、柱體損壞、移位及變形檢測：本座碼頭繫船柱位於碼頭上部份，柱體完整，但出現鏽損及脫漆現象，D 值=1，E=1，R=3。
- (3)擋車牆：本座碼頭擋車牆未發現損壞，初步檢測評估結果為：D 值=0，E=0，R=2。
- (4)給水排水設備：本座碼頭給水排水設備並未發現管線斷裂，扭曲或失去功能性，初步檢測評估結果為：D 值=0，E=0，R=2。
- (5)照明設備：本座碼頭照明設備未發現損壞，本次調查係於日間進行，初步檢測評估結果為：D 值=0，E=0，R=2。
- (6)油電管路檢測：本座碼頭油電管路未發現損壞，初步檢測評估結果為：D 值=0，E=0，R=3。
- (7)陰極防蝕效能檢測：

非主結構設施檢測部份，其個別估計值同樣列於表 4-36 中，初步檢測之破壞指標經計算後為 0.4，小於 2.0 之值，顯示碼頭附屬設施功能完整，不影響主結構體正常運作。

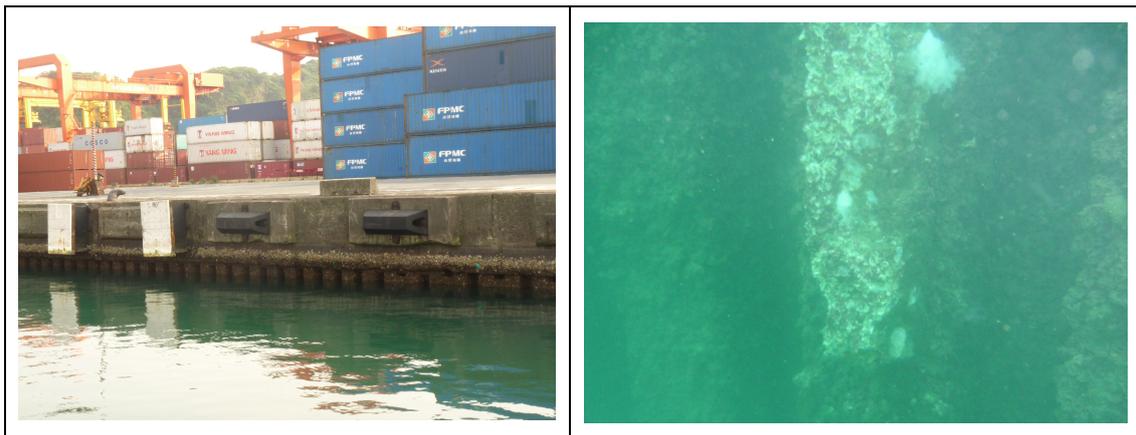
圖 4.92 基隆港西 21 號碼頭現況情形示 (101.5.9)

2.過去檢測及維修歷史、檢測者及單位：上次檢測時間：民國 90 年，檢測結果：目視檢測整體正常，鋼板樁外觀無明顯損壞，腐蝕速率約均小於規範值 0.20 mm/yr.，但因檢測時碼頭使用時間已超過 30 年，建議鋼板樁宜安裝防蝕系統及增加檢測頻率（民國 94 年已安裝犧牲陽極塊方式之陰極防蝕系統）。

- (1)碼頭岸壁體檢測：本座碼頭未發現明顯位移，碼頭功能完整，故 D 值=0，E=0，R=4。
- (2)碼頭面法線檢測：本座碼頭面法線並無明顯扭曲或變形現象，故 D 值=0，E=0，R=4。
- (3)碼頭面版檢測：本座碼頭面版除出現少數裂縫外，另有部份出現沉陷及材質劣化現象，故 D 值=1，E=1，R=3。
- (4)混凝土強度檢測：本座碼頭混凝土無重大明顯的破壞發生，強度損失不大或可忽略，故 D 值=0，E=0，R=3。
- (5)保護層厚度：本座碼頭鋼筋混凝土部份因無腐蝕造成或與材料腐蝕及劣化之破壞行為，推斷混凝土保護層厚度對於碼頭之破壞無直接關係，故雖未針對保護層厚度做檢測，但推估 D 值=0，E=0，R=2。
- (6)鋼筋腐蝕探測：基於以上相同理由，本座碼頭鋼筋混凝土部份因無腐蝕造成或與材料腐蝕及劣化之破壞行為，故雖未針對鋼筋腐蝕探測進行評估，但推估 D 值=0，E=0，R=3。
- (7)鋼板腐蝕檢測（腐蝕程度）：無腐蝕生銹、開裂或穿孔破洞現象，故 D 值=0，E=0，R=2。
- (8)岸肩伸縮縫：本座碼頭之岸肩伸縮縫未出現結構體間相對位移，故 D 值=0，E=0，R=3。

整體結構變形及構造主結構體檢測部份，其個別估計值均列於表 4-41 中，初步檢測之破壞指標經計算後為 0.8，小於 2.0 之值，顯示結構體安全無虞，可不進行細部檢測及評估。

- (1)護舷材破損、劣化及裂縫檢測：本座碼頭護舷材材料材質均未出現老化現象，D 值=0，E=0，R=3。

- (2)繫船柱基礎裂縫、柱體損壞、移位及變形檢測：本座碼頭繫船柱位於碼頭上部份，柱體完整，但出現鏽損及脫漆現象，D 值=1，E=2，R=3。
- (3)擋車牆：本座碼頭擋車牆未發現損壞，初步檢測評估結果為：D 值=0，E=0，R=2。
- (4)給水排水設備：本座碼頭給水排水設備並未發現管線斷裂，扭曲或失去功能性，初步檢測評估結果為：D 值=0，E=0，R=2。
- (5)照明設備：本座碼頭照明設備未發現損壞，初步檢測評估結果為：D 值=0，E=0，R=2。
- (6)油電管路檢測：本座碼頭油電管路未發現損壞，初步檢測評估結果為：D 值=0，E=0，R=3。
- (7)陰極防蝕效能檢測：

非主結構設施檢測部份，其個別估計值同樣列於表 4-41 中，初步檢測之破壞指標經計算後為 0.9，小於 2.0 之值，顯示碼頭附屬設施功能完整，不影響主結構體正常運作。

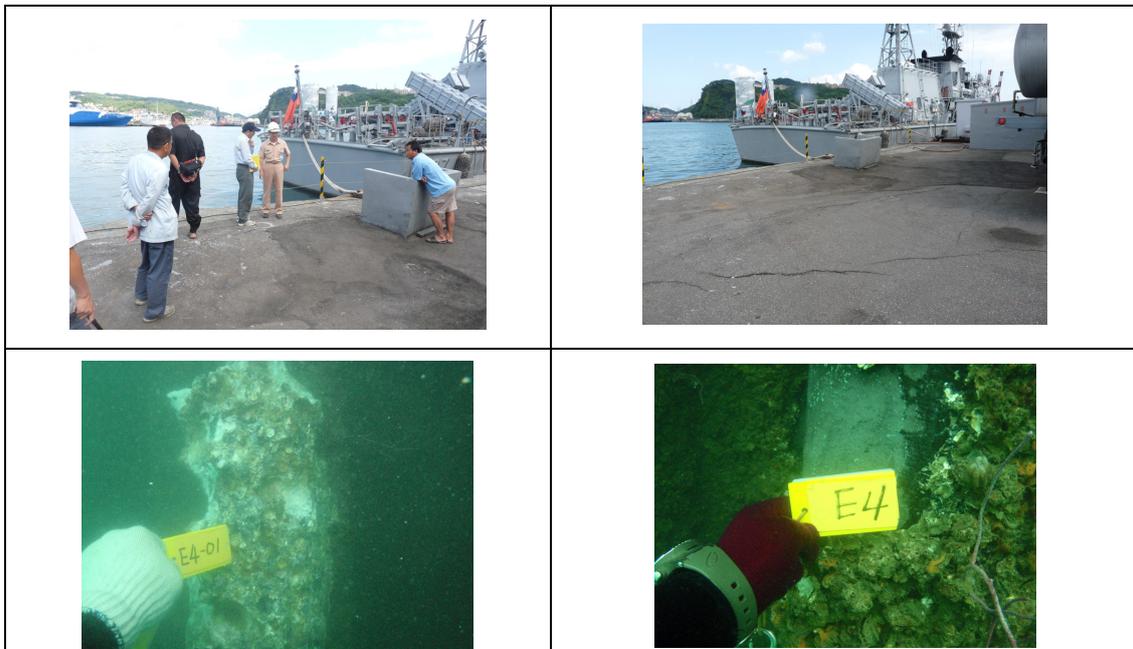
圖 4.98 基隆港東 4 號碼頭現況情形 (101.10.4)

1. 碼頭基本資料：本座碼頭於民國 57 年完工，係以 Z-38 之鋼板樁建造，全長約 180 公尺，設計水深 -9.00 公尺，至今已使用了 43 年，在民國 69 年完成陰極防蝕工程，採犧牲陽極法，民國 82 年因接近防蝕設計年限且陽極塊大都消耗殆盡，因此重新加裝陰極防蝕。碼頭結構型式示如圖 4.97。碼頭現況情形示如圖 4.98，鋼板樁破洞情形及其位置如圖 4.99 與表 4-49 所示。

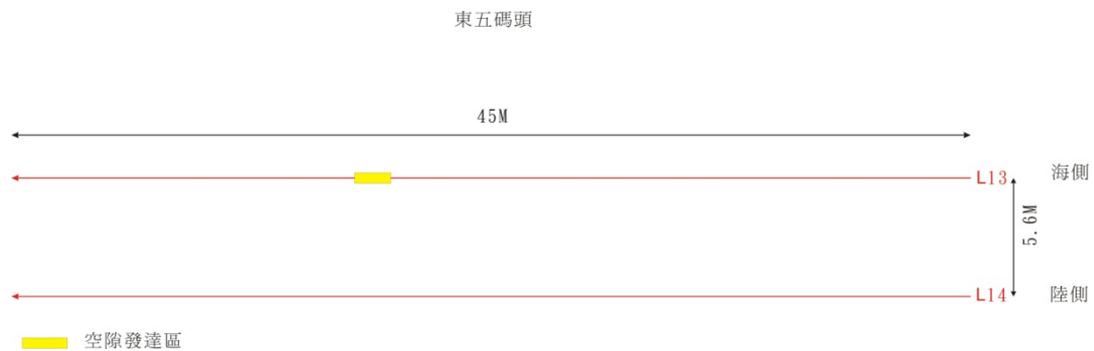
圖 4.115 基隆港東五號碼頭透地雷達探測成果示意圖

依據透地雷達影像訊號顯示主要異常狀態包含管線區、配筋區及空隙發達區等三大類，整體來看東五號碼頭區域調查範圍地下狀態良好，未存在較大範圍之空隙發達區或下陷區，僅於 L13 測線位置 27.2~28.9 m 範圍零星分佈，將東 5 號碼頭空隙發達區套繪至測線平面圖如圖 4.115 所示。

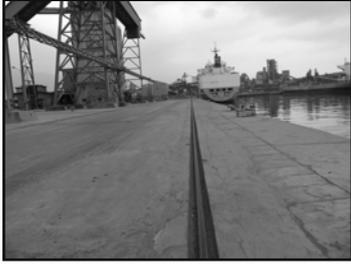
10號碼頭 ID=0.3

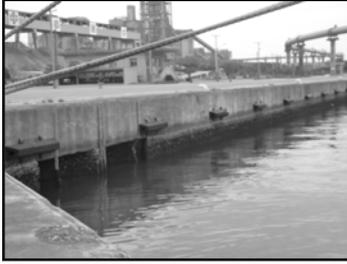
12號碼頭 ID=0.0

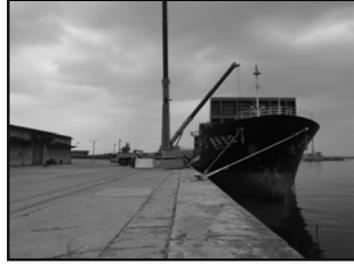
14號碼頭 ID=0.0

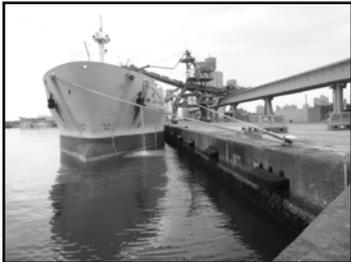
11號碼頭 ID=0.3

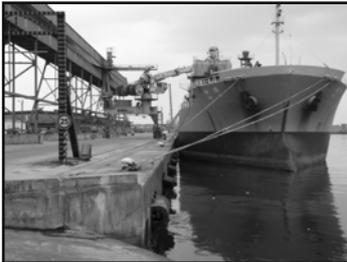
13號碼頭 ID=0.0

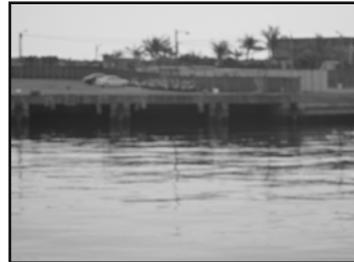
15號碼頭 ID=0.0

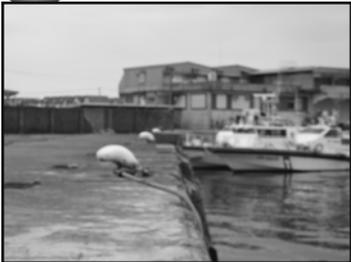
16號碼頭 ID=0.0

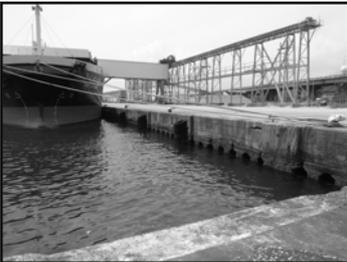
17號碼頭 ID=0.3

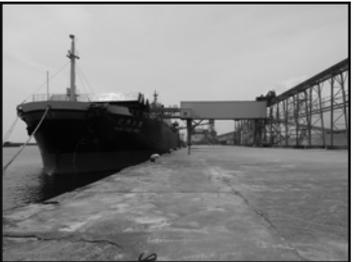
18號碼頭 ID=0.0

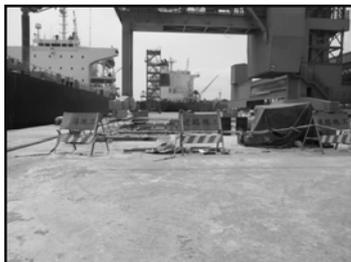
19號碼頭 ID=0.0

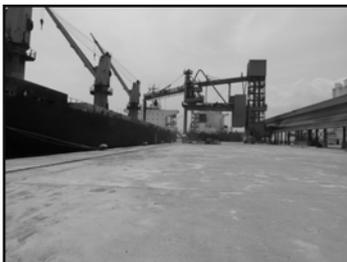
20號碼頭 ID=0.0

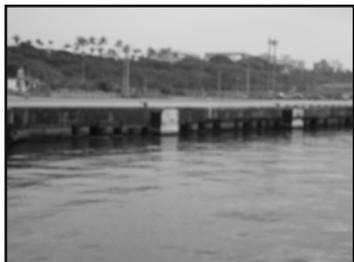
21號碼頭 ID=0.0

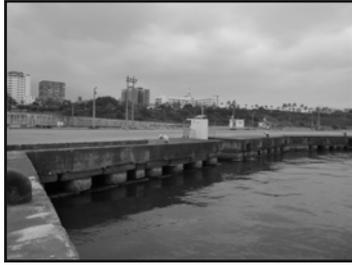
22號碼頭 ID=0.0

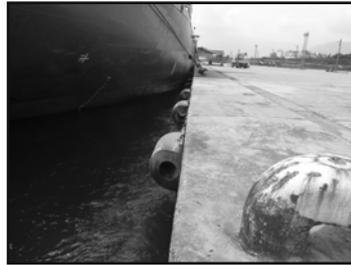
24號碼頭 ID=0.0

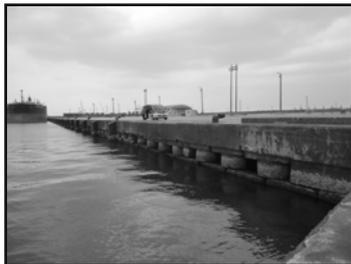
23號碼頭 ID=0.0

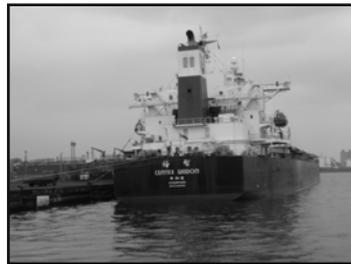
25號碼頭 ID=0.0

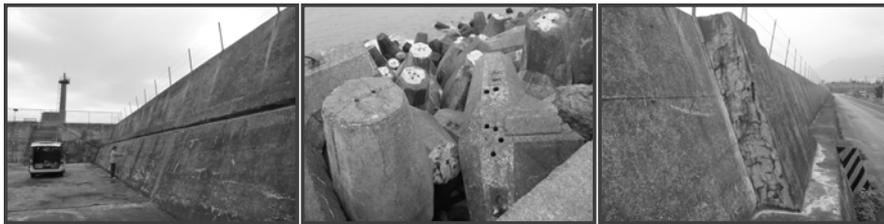
花蓮港 西防波堤現況及非破壞性檢測結果

3. 花蓮港之西防波堤堤身與消波塊混凝土表面發現地圖狀裂縫，並有膠狀反應產物，疑為鹼質與粒料反應之徵候，雖無立即性重大危害發生
4. 花蓮港 18-20 號碼頭，碼頭後線面版有較明顯之不均勻沉陷，雖不影響碼頭營運，且初步評估破壞指標亦均小於 2.0
5. 花東地區漁港調查 7 處，各漁港設計水深多介於-2.0~-4.0m 之間，最大水深約-6.0m，碼頭設施皆能承受土壓力和水壓力，不會直接造成碼頭岸壁結構傾斜或面版下陷，部分碼頭雖老舊仍屬堪用，另漁港碼頭無遭受大型船隻碰撞。
6. 基隆港西 19 至西 23 號碼頭之鋼（管）板樁水下部份，均未發現腐蝕穿孔或破洞等損壞，鋼板樁防蝕電位與陽極塊發生電位皆達到保護鋼板樁防蝕的效應。
7. 基隆港東 4 與東 5 號碼頭部分，東 4 號碼頭部分範圍沉陷面積達 37.5 平方公尺，最大沉陷深度約 15 公分。兩座碼頭水下部份有多處鋼板樁發生破洞及內部填充級配粒料掏空之情形。
8. 基隆港碼頭陰極防蝕效能檢測，西 22 號碼頭部份因導線桿損毀遺失而無法進行鋼板樁保護電位與陽極塊發生電位量測。
9. 透地雷達及敲擊回音等儀器，應用於碼頭面版下陷檢測之效果良好。

試體編號	抗壓強度(kgf/cm <sup>2</sup> )	中性化深度(cm)	超音波速(m/sec)
消波塊1	187	0.2	3020
消波塊2	195	0.2	3185
消波塊3	256	1.0	3665

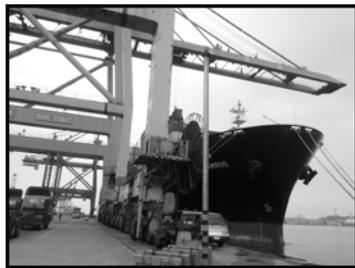
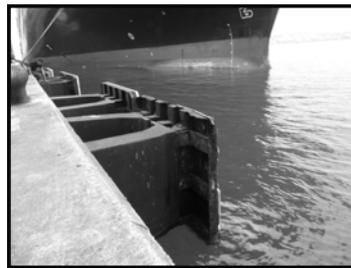
## 鋼板樁檢測- 基隆港西19號碼頭

基隆港西19至西23號碼頭之鋼(管)板樁水下部份，均未發現腐蝕穿孔或破洞等損壞，鋼板樁防蝕電位與陽極塊發生電位皆達到保護鋼板樁防蝕的效應。

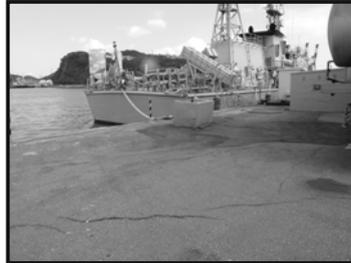
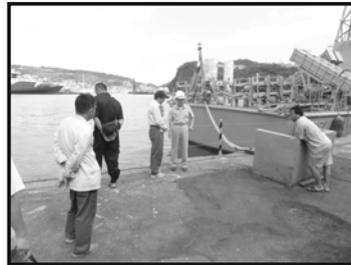
# 鋼板樁檢測- 基隆港東4號碼頭

基隆港東4號碼頭部分範圍沉陷面積達37.5平方公尺，最大沉陷深度約15公分。兩座碼頭水下部份有多處鋼板樁發生破洞及內部填充級配粒料掏空之情形，由於東5號碼頭民國95年間曾發生碼頭面突然塌陷破壞，建議應儘速改善以維護潮間帶鋼板樁，碼頭後線並採灌漿補強等預防措施。
