# 港灣構造物及濱海地區橋梁 與建物現況調查(1/4)

交通部運輸研究所

中華民國 101 年 3 月

著 者：柯正龍、陳桂清

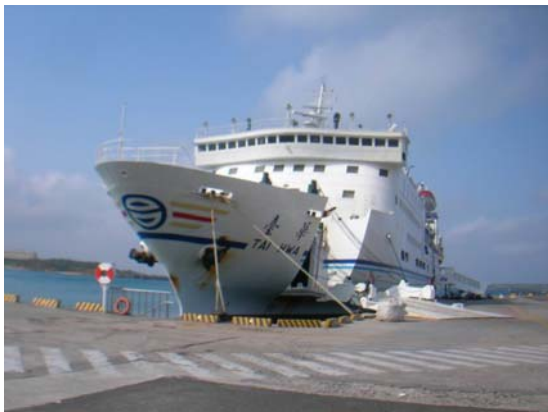
a. 碼頭路面及停靠臺華輪情形

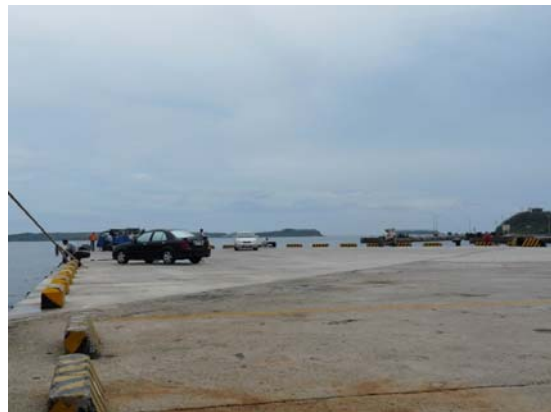
b. 碼頭車檔與部份面版現況

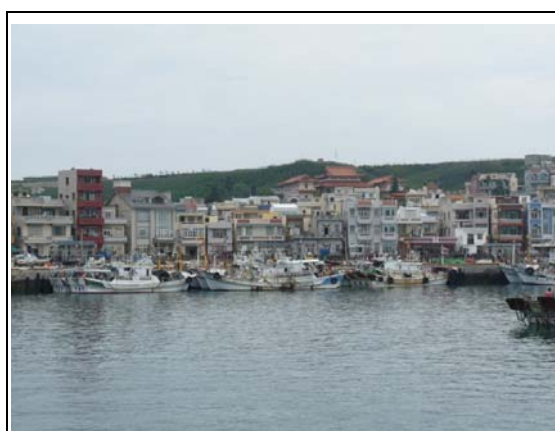
漁港停泊船隻現況

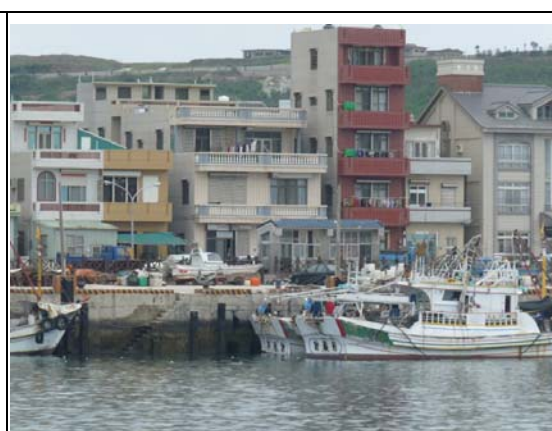
碼頭現況情形

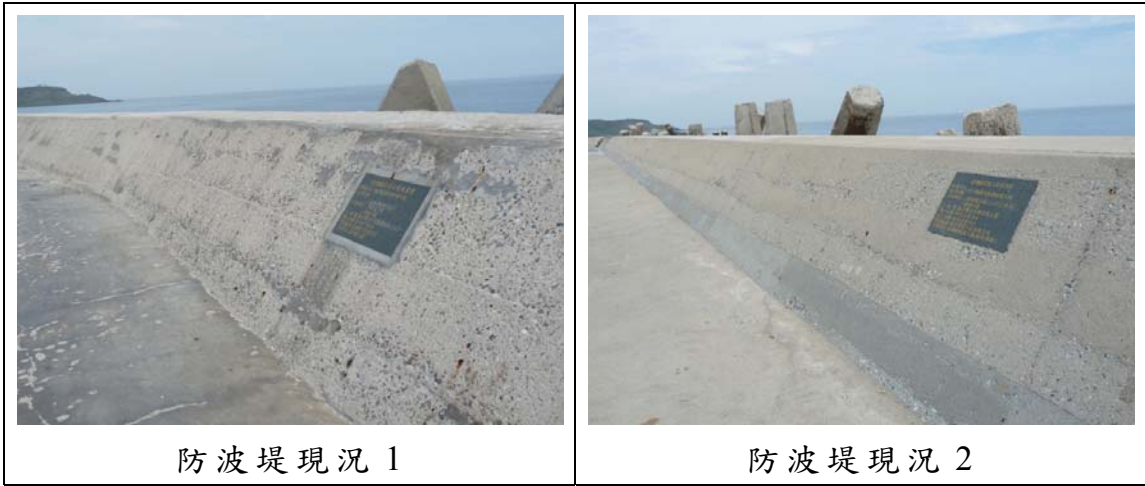
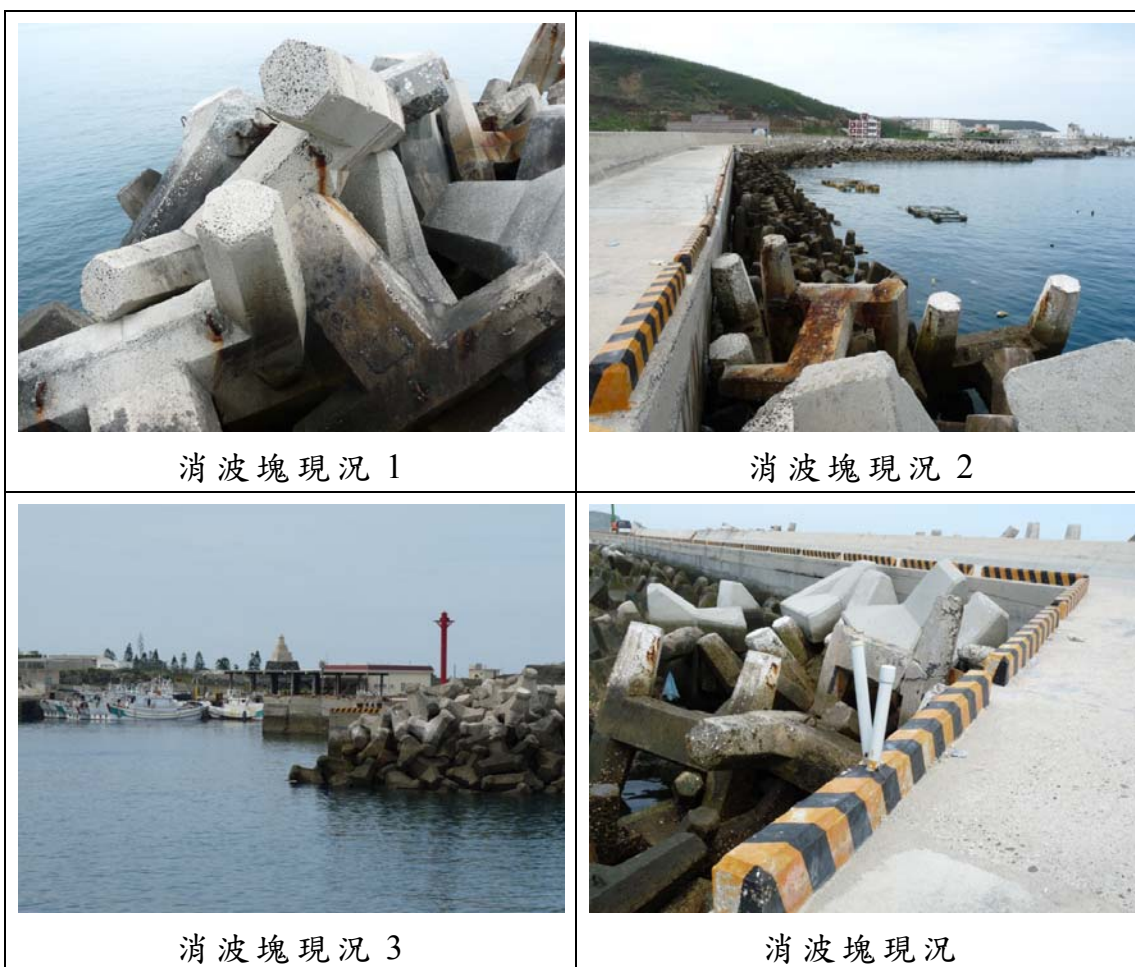
圖 52 內垵北漁港現況情形（100.6.21）

本次調查以目視配合反彈錘試驗等非破壞性檢測實施，結果顯示，本港碼頭及防波堤並無明顯混凝土破損或其內部鋼筋嚴重腐蝕現象，由反彈錘推估混凝土強度介於  $185\sim 238\text{kg/cm}^2$  之間；中性化深度約  $0.8\sim 1.2\text{cm}$ 。由於漁港碼頭現有設計水深為-4.0m，因漁港碼頭設計水深較淺且後線長度均小於 10 公尺，加上碼頭上部使用機具車輛及荷載均不大於  $1\text{ t/m}^2$ ，以現有之重力式碼頭承受之土壓力和水壓力推估，應不會直接造成碼頭岸壁結構傾斜或下陷，故部分碼頭雖已老舊，仍屬堪用，且碼頭靠泊船隻之噸數多為 100 公噸以下，更無大型船隻碰撞或船舶前端撞擊碼頭，造成無法使用之疑慮。圖 52 為調查時之碼頭現況。

由歷年記錄顯示，漁港維護主要工作項目仍以泊地及碼頭區之水深浚挖為主，故建議可不應用 D.E.R 法進行結構體安全性評估，惟漁港之港灣設施基本資料及歷年維護紀錄，仍需建立資料庫存檔，另建

議碼頭可考慮依碼頭型式或建造時間將其分類後，予以分段編號並標示里程，俾利後續建置維護管理資訊系統之應用。

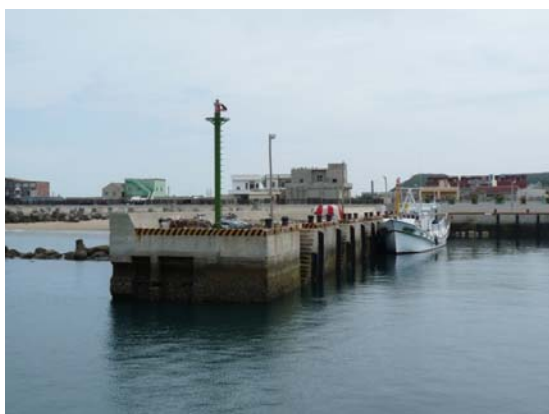
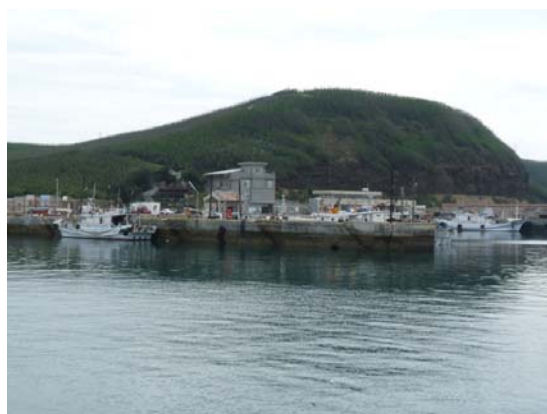
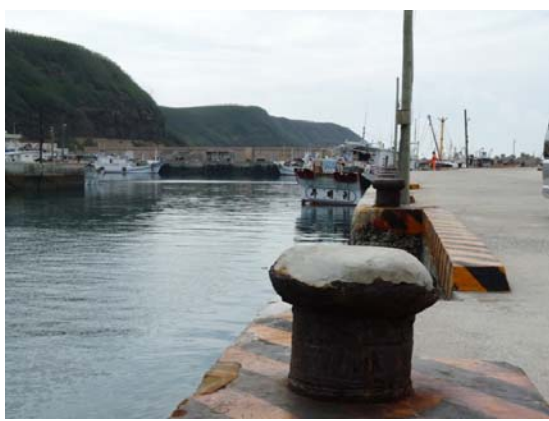
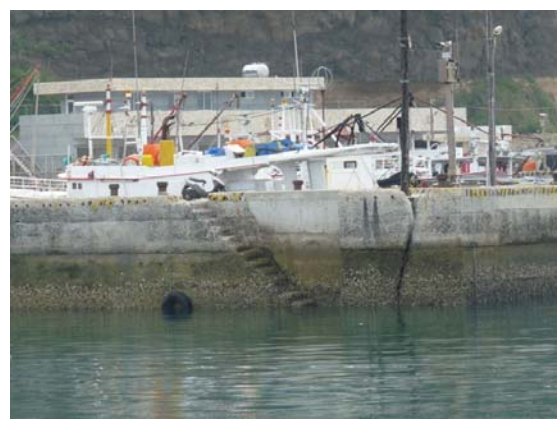
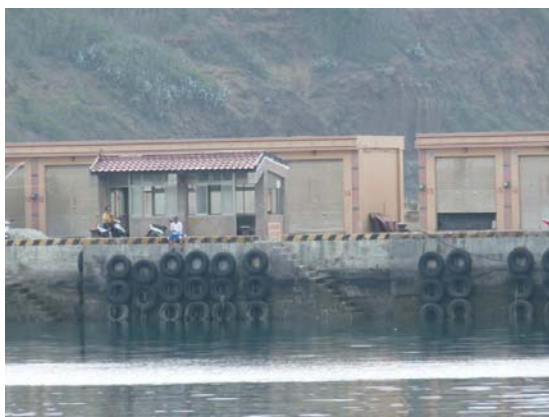
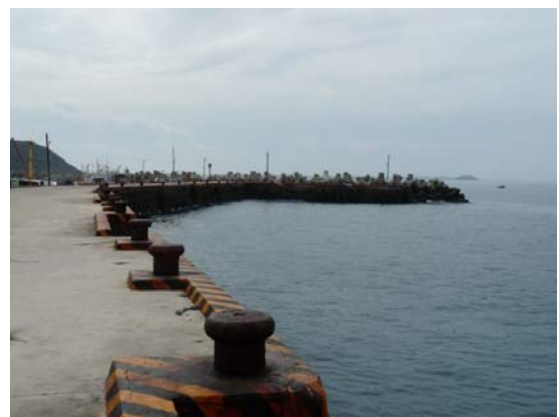
圖 54 內垵南漁港現況情形 (100.6.21)

本次調查以目視配合反彈錘試驗等非破壞性檢測實施，結果顯示，本港碼頭及防波堤並無明顯混凝土破損或其內部鋼筋嚴重腐蝕現象，由反彈錘推估混凝土強度介於  $185\sim 238\text{kg/cm}^2$  之間；中性化深度約  $0.8\sim 1.2\text{cm}$ 。由於漁港碼頭之設計水深多小於  $-4.0\text{m}$ 。設計水深較淺且後線長度均小於 10 公尺，加上碼頭上部使用機具車輛及荷載均不大於  $1\text{ t/m}^2$ ，以現有之重力式碼頭承受之土壓力和水壓力推估，應不會直接造成碼頭岸壁結構傾斜或下陷，故部分碼頭雖已老舊，仍屬堪用，且碼頭靠泊船隻之噸數多為 100 公噸以下，更無大型船隻碰撞或船舶前端撞擊碼頭，造成無法使用之疑慮。圖 54 為調查時之碼頭現況。

由歷年記錄顯示，漁港維護主要工作項目仍以泊地及碼頭區之水深浚挖為主，故建議可不應用 D.E.R 法進行結構體安全性評估，惟漁港之港灣設施基本資料及歷年維護紀錄，仍需建立資料庫存檔，另建議碼頭可考慮依碼頭型式或建造時間將其分類後，予以分段編號並標示里程，俾利後續建置維護管理資訊系統之應用。

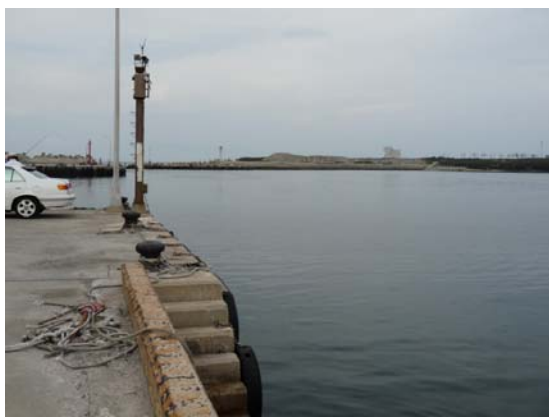
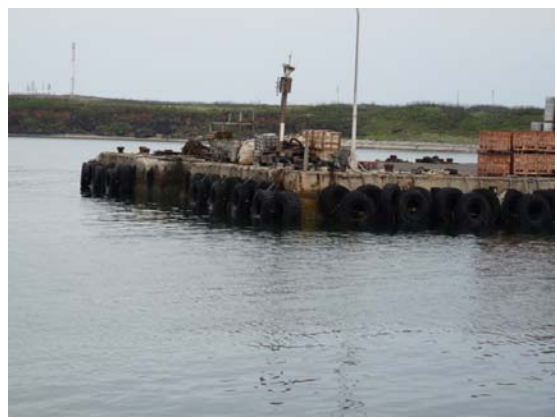
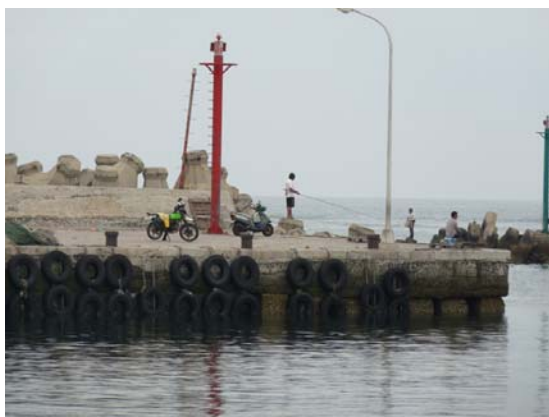
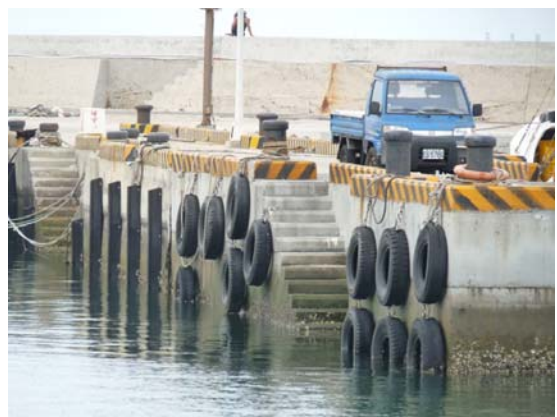
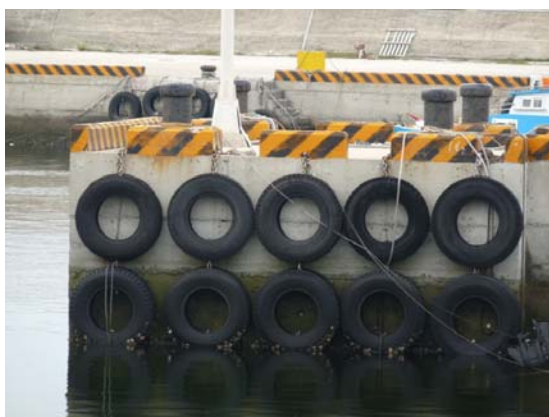
圖 62 鎖港漁港現況情形 (100.6.23)

本次調查以目視配合反彈錘試驗等非破壞性檢測實施，結果顯示，本港碼頭及防波堤並無明顯混凝土破損或其內部鋼筋嚴重腐蝕現象，由反彈錘推估或鑽心試體試驗室抗壓試驗，混凝土強度介於  $185 \sim 256 \text{ kg/cm}^2$  之間；腐蝕電位介於  $-368 \sim -212 \text{ mV}$ （ $\text{Cu/CuSO}_4$  電位）之間；電阻係數介於  $9.6 \sim 20.16 \text{ K}\Omega$  之間；超音波速約為  $3000 \text{ m/sec}$ ，中性化深度約  $0.2 \text{ cm}$ 。由於漁港碼頭現有設計水深為  $-4.0 \text{ m}$ ，因漁港碼頭設計水深較淺且後線長度均小於 10 公尺，加上碼頭上部使用機具車輛及荷載均不大於  $1 \text{ t/m}^2$ ，以現有之重力式碼頭承受之土壓力和水壓力推估，應不會直接造成碼頭岸壁結構傾斜或下陷，故部分碼頭雖已老舊，仍屬堪用，且碼頭靠泊船隻之噸數多為 100 公噸以下，更無大型船隻碰撞或船舶前端撞擊碼頭，造成無法使用之疑慮。圖 50 為調查時之碼頭現況。

由歷年記錄顯示，漁港維護仍以泊地及碼頭水深浚挖為主，故建議可不應用 D.E.R 法進行結構體安全性評估，惟漁港之港灣設施基本資料及歷年維護紀錄，仍需建立資料庫存檔。

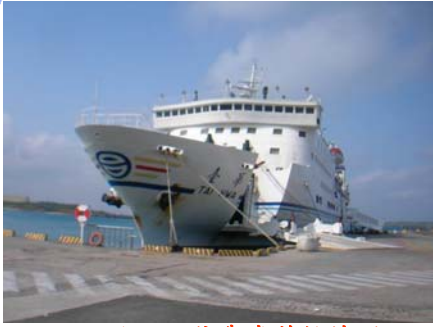
碼頭路面及停靠臺華輪情形

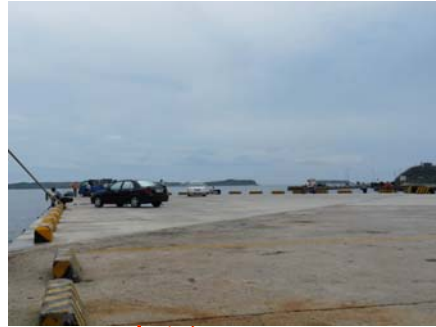
碼頭車檔與部份面版現況

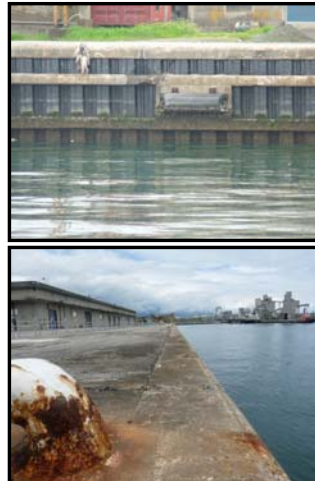
### 鋼板樁檢測- 花蓮港4號碼頭

大氣帶 → 塗覆層剝落，大量腐蝕小斑點  
水中帶 → 附著許多海生物、無嚴重腐蝕
