港灣構造物生命週期與 維護之研究(1/2)

中華民國 99 年 4 月

著者：陳桂清、柯正龍、羅建明、張道光

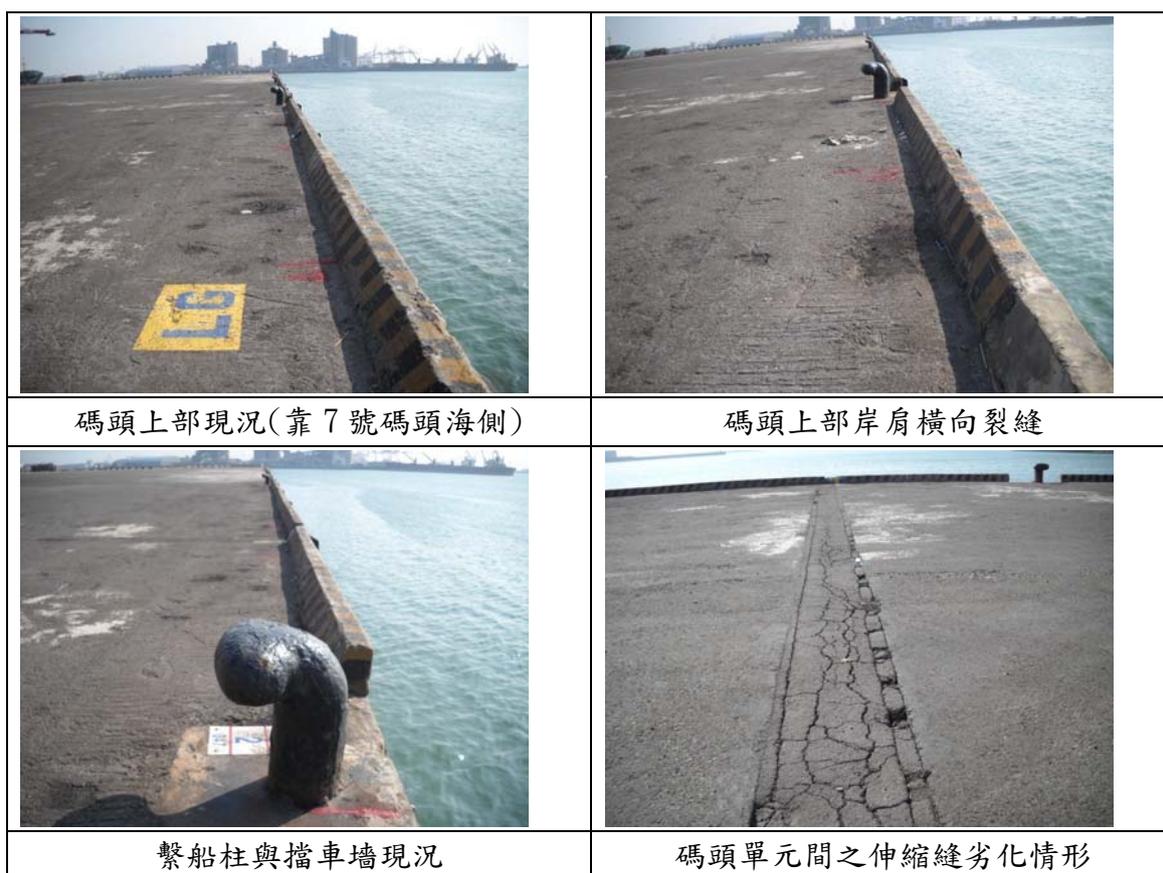
圖 3.17 臺中港 8A 碼頭上部結構檢測項目相關照片

- (1)碼頭岸壁體檢測：檢測重點包含是否傾斜、破損、位移等。本座碼頭未發現明顯位移，碼頭功能完整，故 D 值=0，E=0，R=4。
- (2)碼頭面法線檢測：檢測重點包含是否扭曲、變形等。本座碼頭面法線並無明顯扭曲或變形現象，故 D 值=0，E=0，R=4。
- (3)碼頭面版檢測：檢測重點包含面版龜裂、沈陷、材質劣化等。本座碼頭面版無明顯沉陷，但部份鋪面出現少數裂縫等材質劣化現象。故 D 值=1，E=1，R=3。
- (4)混凝土強度檢測：本座碼頭針對岸壁進行混凝土試錘試驗，藉由反彈值推估混凝土表面硬度，並將表面硬度推算為混凝土強度，試驗結果混凝土強度約為 286 kgf/cm^2 (如表 3-8)，大於設計強度之 210 kgf/cm^2 ，強度並無損失，故 D 值=0，E=0，R=3。
- (5)保護層厚度：本座碼頭鋼筋混凝土部份因無腐蝕造成或與材料腐蝕及劣化之破壞行為，推斷混凝土保護層厚度對於碼頭之破壞無直接關係，故雖未針對保護層厚度做檢測，但推估 D 值=0，E=0，R=2。
- (6)鋼筋腐蝕探測：本座碼頭鋼筋混凝土部份因無腐蝕造成或與材料腐蝕及劣化之破壞行為，故未實施此檢測項目。
- (7)鋼版腐蝕檢測：本座碼頭非版樁或管樁等具腐蝕特性之材料所組成，故未實施此檢測項目。
- (8)岸肩伸縮縫：本座碼頭之岸肩伸縮縫部份出現結構體間相對位移，故 D 值=2，E=2，R=3。

整體結構變形及構造主結構體檢測部份，其個別估計值均列於表 3-9 中，初步檢測之破壞指標經計算後為 1.0，小於 2.0 之值，顯示結構體安全無虞，無須進行細部檢測或增加檢測頻率。

本座碼頭整體結構之初步檢測之破壞指標為 0.7，小於 2.0 之值，顯示碼頭整體設施結構安全無虞，功能性完整良好。

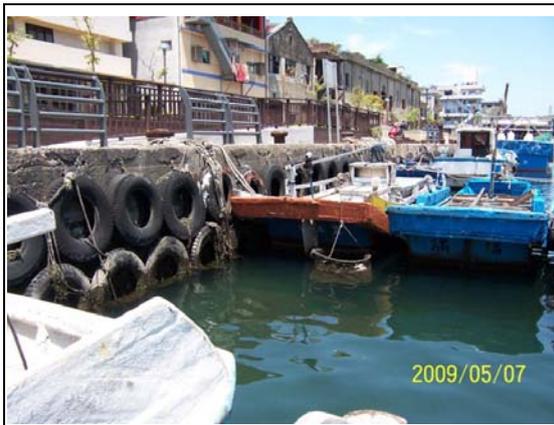
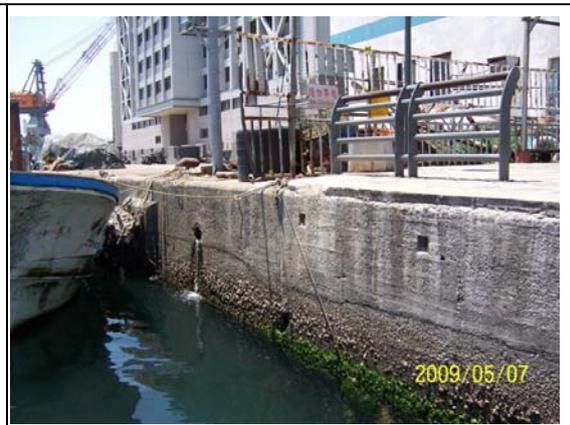
水試所旁碼頭現況 1

水試所旁碼頭現況 2

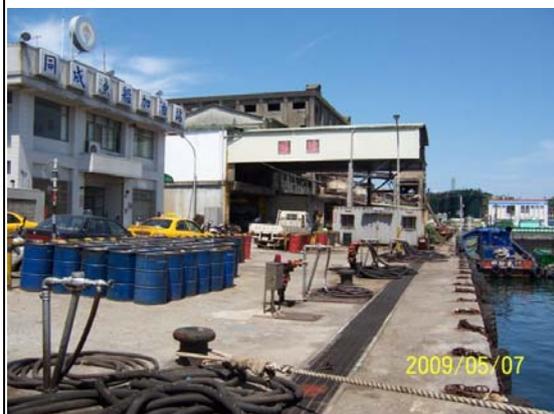
加油碼頭上部情形

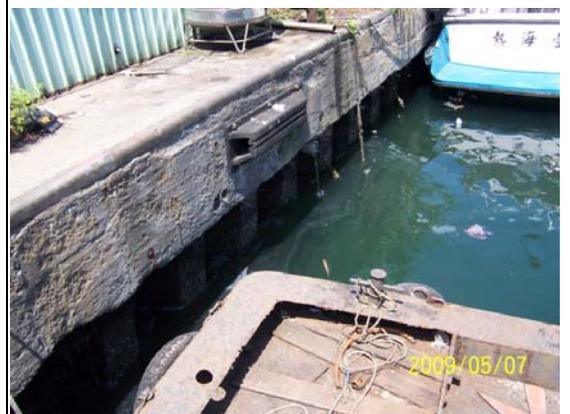
板樁式碼頭上部情形現況

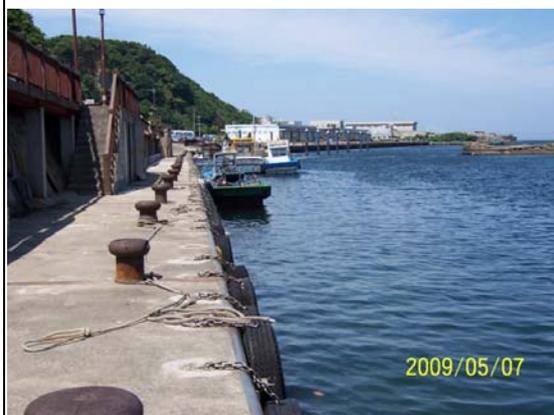
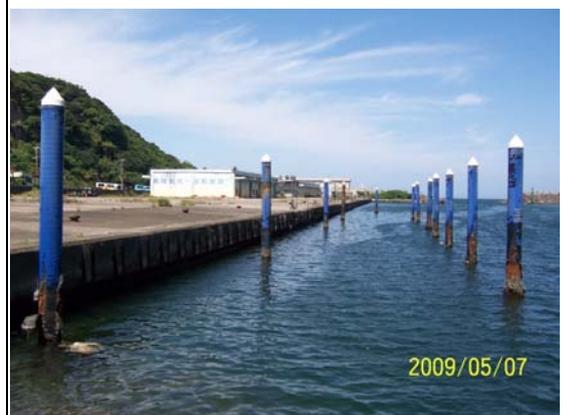
八尺門碼頭現況

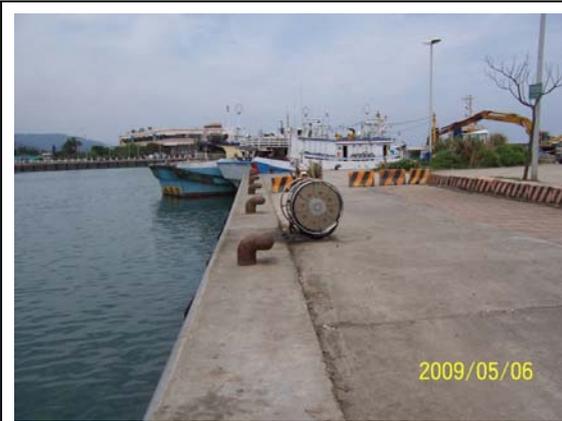
碼頭上部現況

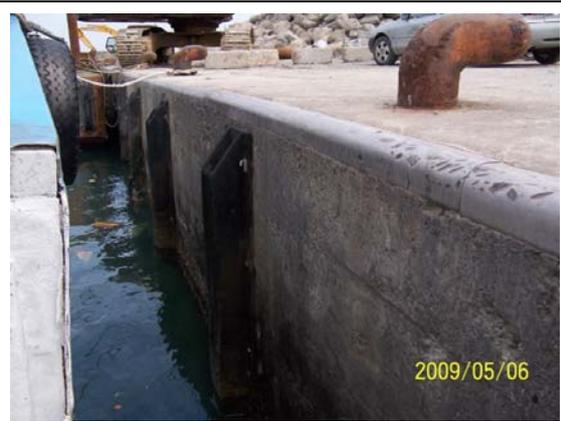
碼頭護舷材及繫船柱現況

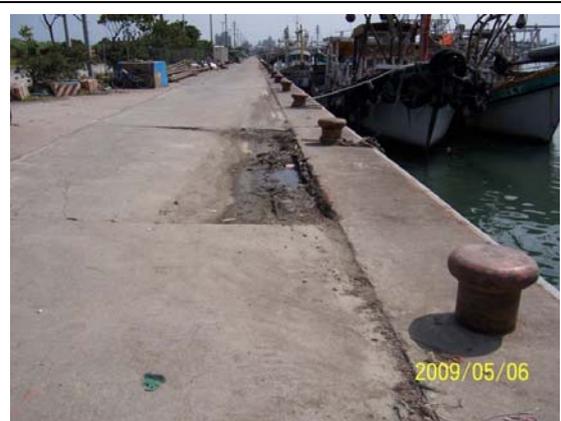
碼頭岸肩後線沉陷情形

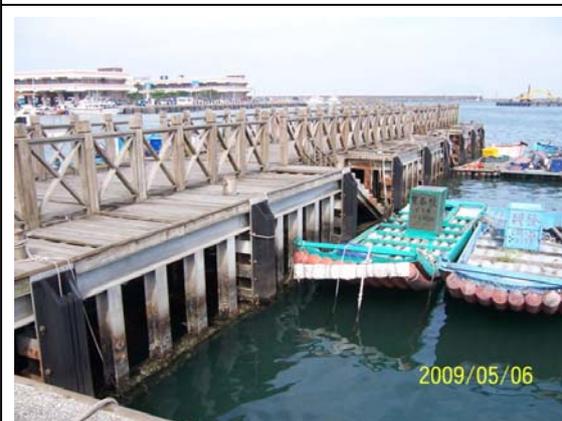
本次調查結果顯示，漁港碼頭及堤防之設計水深多小於 -50 m。由於漁港碼頭設計水深較淺且後線長度均小於 10 公尺，加上碼頭上部使用機具車輛及荷載均不大於 1 t/m^2 ，以現有之重力式與板樁式碼頭承受之土壓力和水壓力推估，應不會直接造成碼頭岸壁結構傾斜或下陷，故部分碼頭雖已老舊，仍屬堪用，且各漁港碼頭靠泊船隻之噸數多為 500 公噸以下，更無大型船隻碰撞或船舶前端撞擊碼頭，造成無法使用之疑慮。但棧橋式碼頭潮間帶上方之基樁及鋼材已出現銹蝕，建議應速採取適當之防蝕措施，避免持續劣化。

棧橋碼頭上部情形

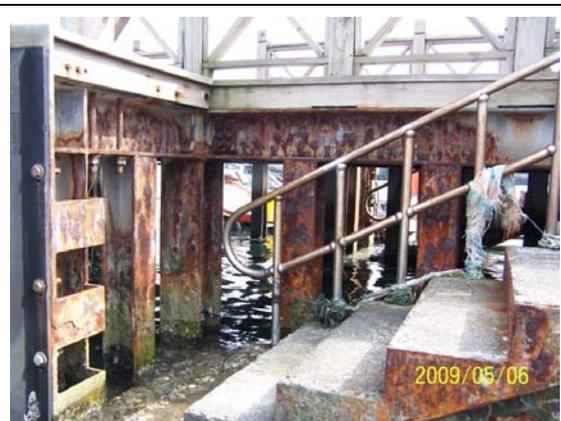
圖 3.73 烏石漁港碼頭現況(2009 年 5 月)

棧橋碼頭基樁鋼材鏽蝕情形

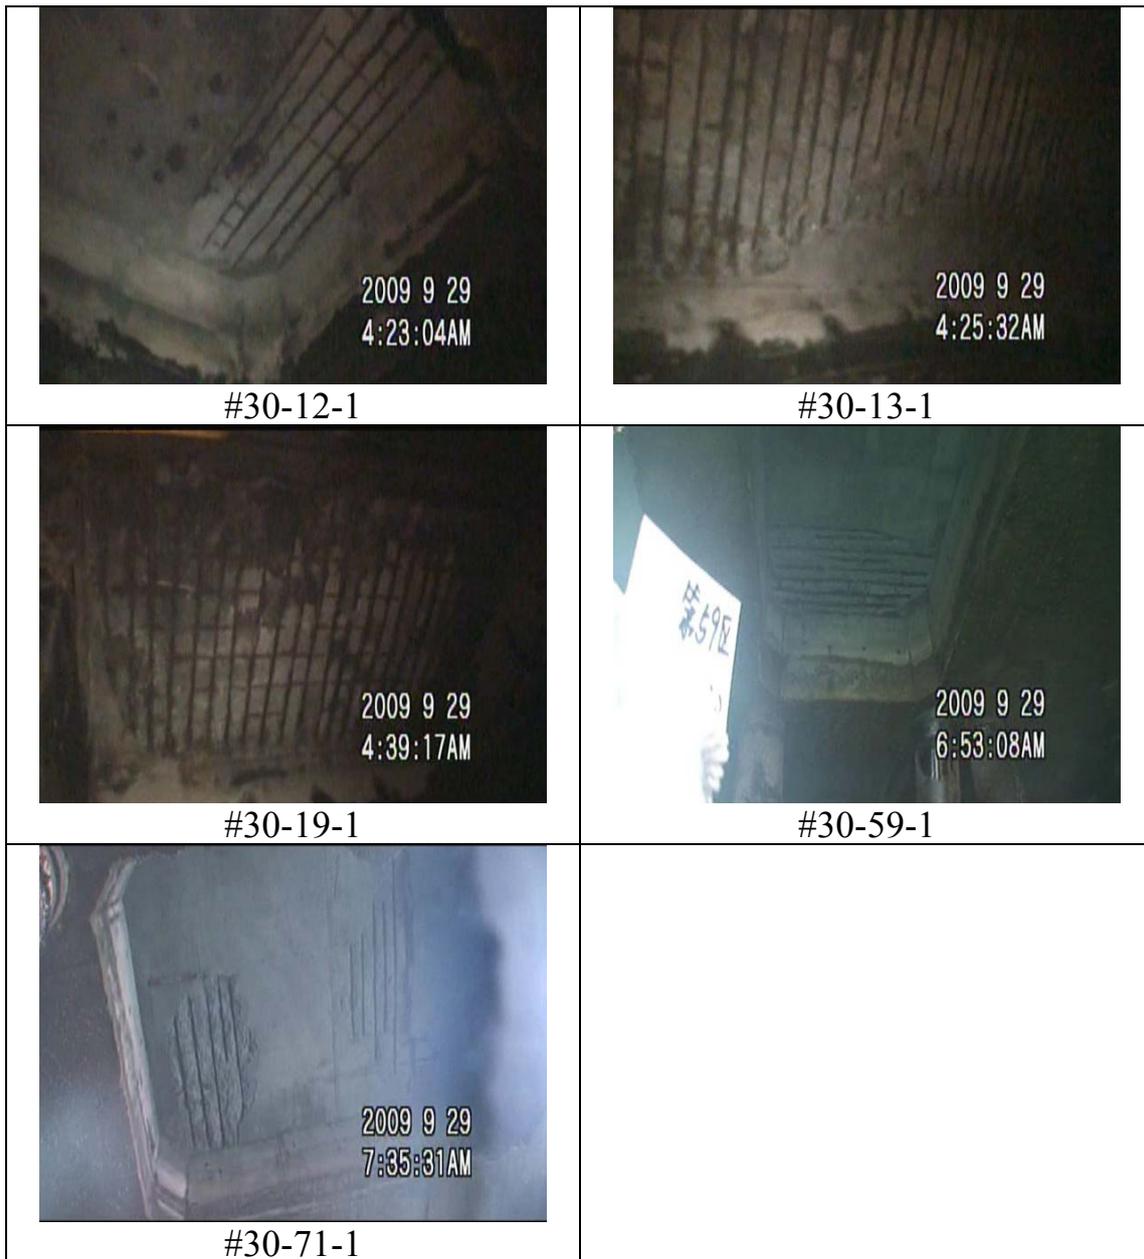
圖 4.46 臺中港 30 號碼頭調查照片

- (1)面版：本座碼頭調查時，面版底版在部份區塊發現混凝土剝落及內部鋼筋腐蝕外露（編號 12-1、13-1、19-1、59-1、71-1 等 5 處）
- (2)梁：本座碼頭調查時，面版梁未發現明顯之混凝土剝落及內部鋼筋腐蝕外露情形
- (3)基樁：本座碼頭基樁，調查時外觀完整，未發現劣損或變形情形
- (4)護坡：本座碼頭護坡，調查時未發現坡度明顯變位情形。

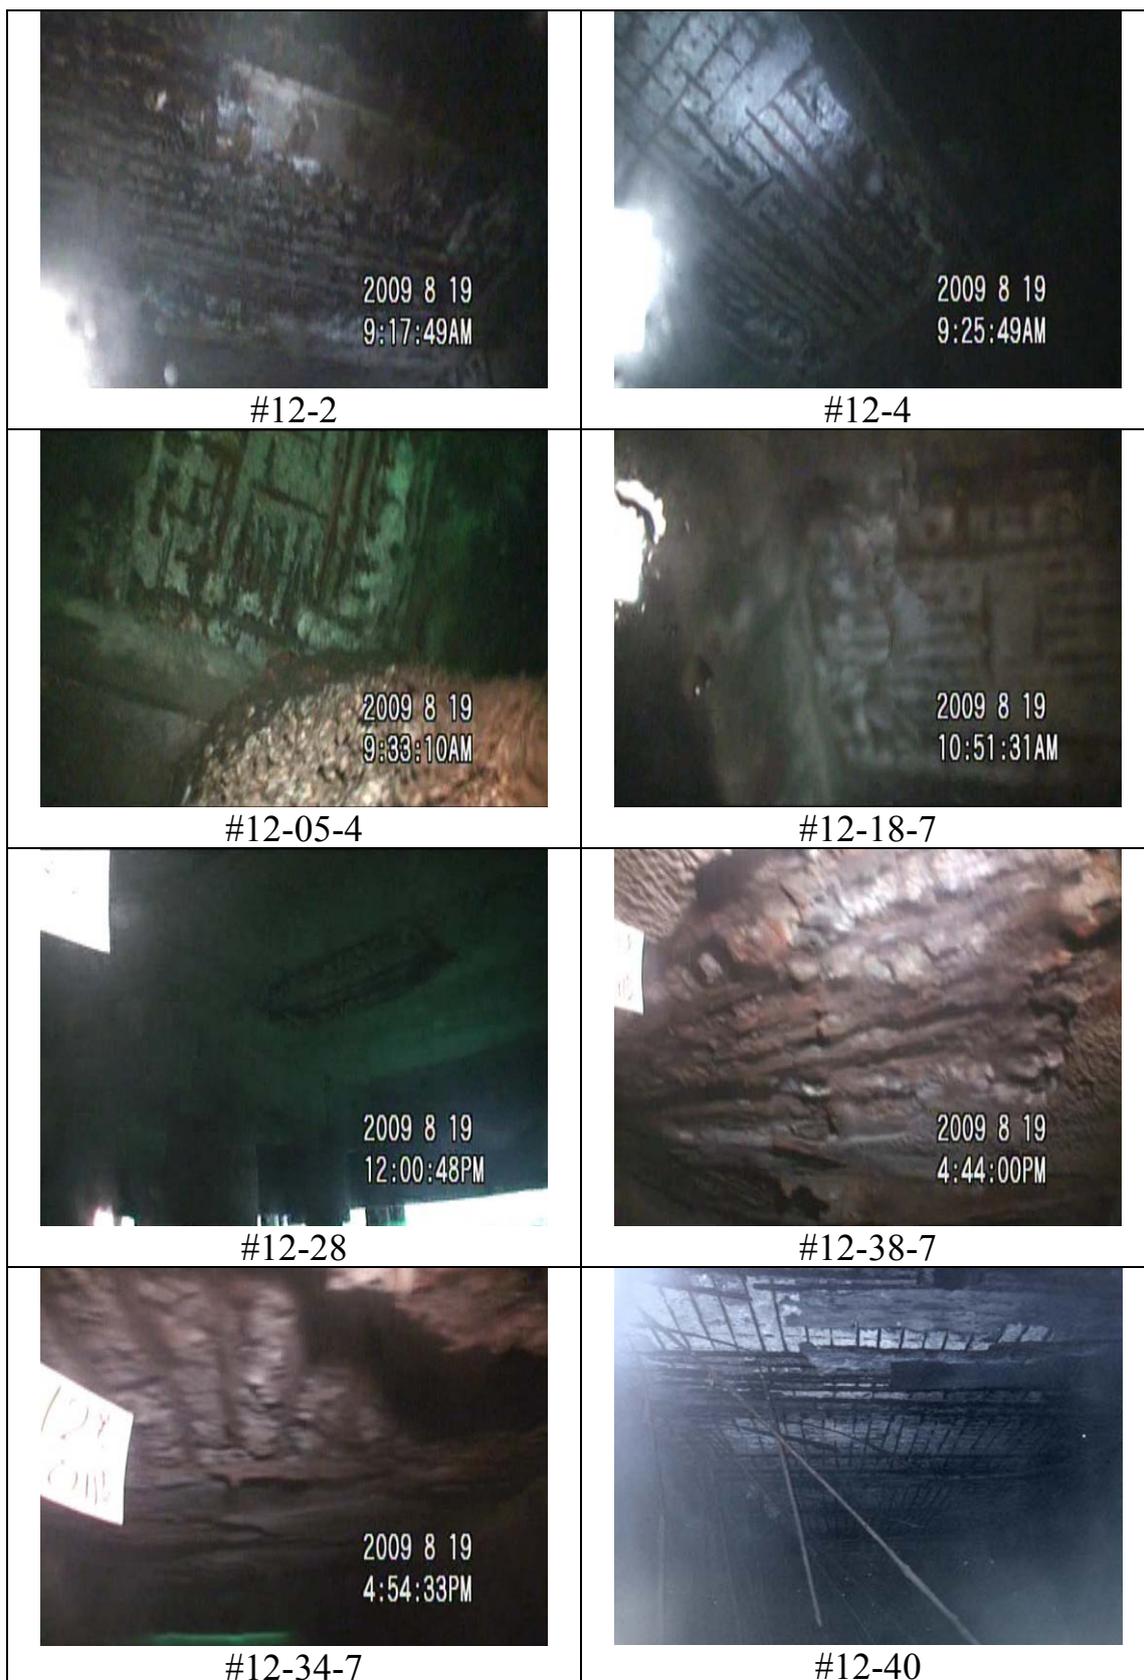
圖 4.64 蘇澳港 12 號碼頭調查結果照片

- (1)面版：本座碼頭調查時，面版底版部份區塊發現混凝土剝落及內部鋼筋腐蝕外露(編號 02-5、04-2、05-4、18-7、28-2、38-7、34-5、40-5 等 8 處)。
- (2)梁：本座碼頭調查時，面版之梁未發現明顯劣損情形
- (3)基樁：本座碼頭基樁調查時外觀完整，未發現明顯劣損或變形情形。
- (4)護坡：本座碼頭護坡調查時，未發現坡度明顯變位情形。

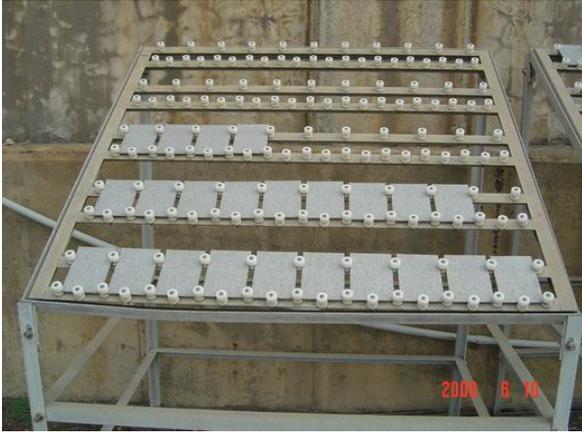
臺中火力電廠鋁材試片(銅試片全數遺失)

有鑑於臺中火力電廠的試片遺失情況嚴重，因此決定將試驗場址由臺中火力電廠遷移至交通部運研所港灣技術研究中心(梧棲)設置，並將遺失的試片重新佈放，於2009年6月24日安裝完畢。

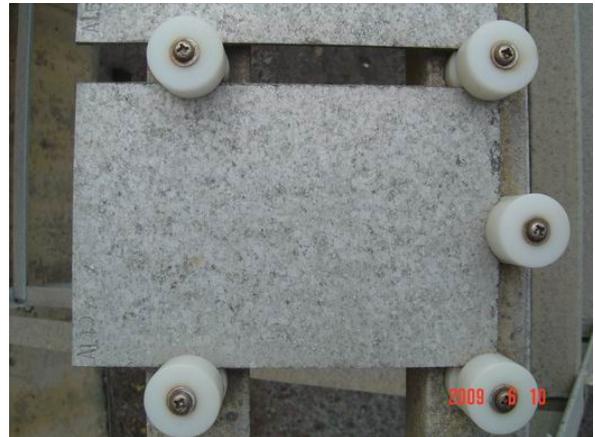
鋁片-表面為灰白與黑色點狀粉末之腐蝕生成物

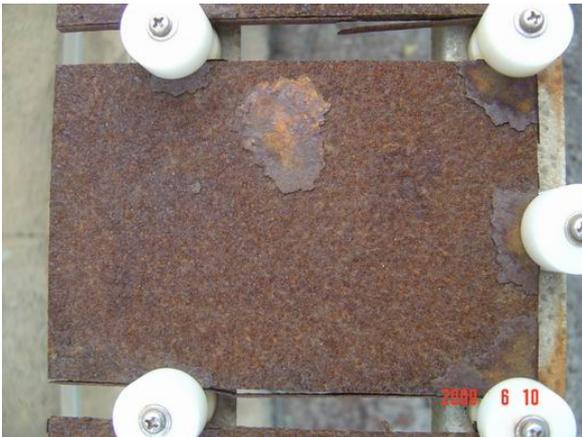
碳鋼-表面為暗紅色顆粒狀鬆散的腐蝕生成物，並有分層剝離的現象

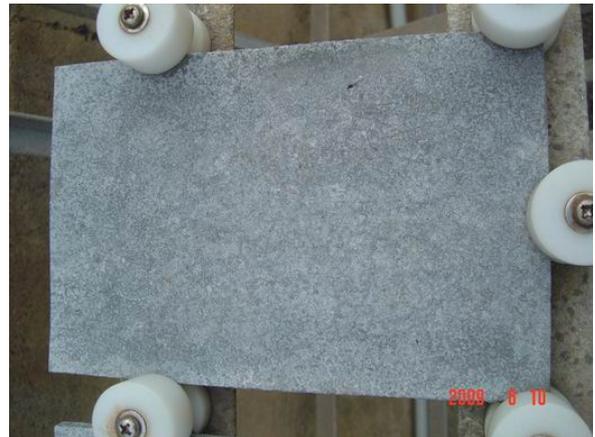
鋅片-表面為白色粉末狀之腐蝕生成物

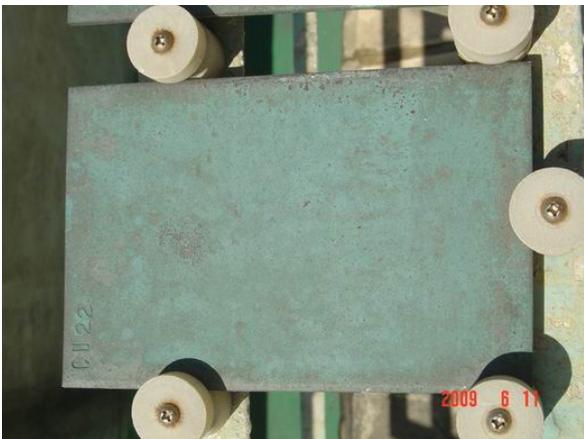
銅片-表面為綠色粉狀之腐蝕生成物

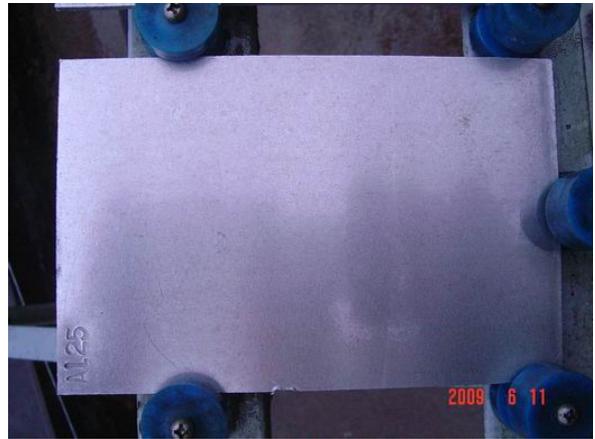
鋁片-表面為金屬色，幾乎無腐蝕現象

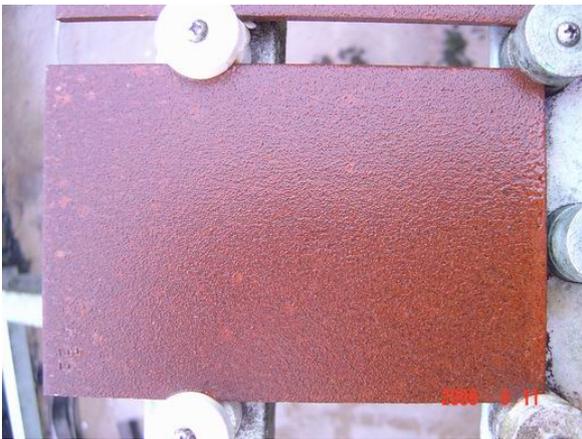
碳鋼-表面呈暗紅色顆粒狀密實的腐蝕生成物

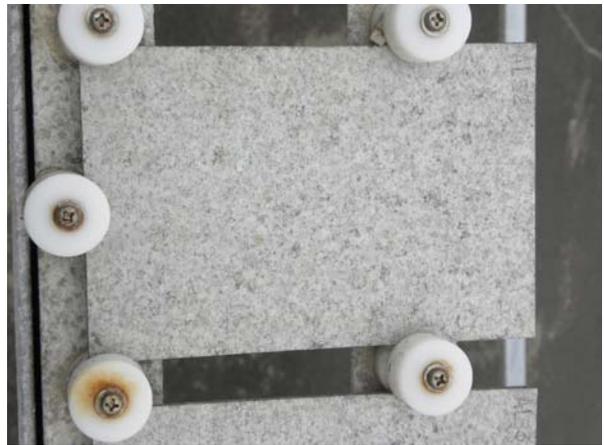
鋁片-表面為灰白與黑色點狀粉末之腐蝕生成物

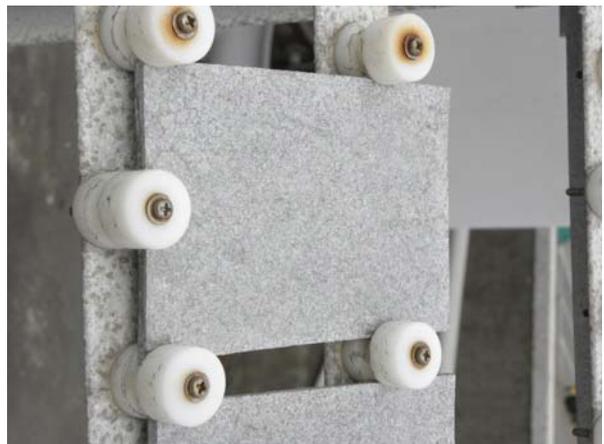
鋅片-表面為白色粉末狀鬆散之腐蝕生成物

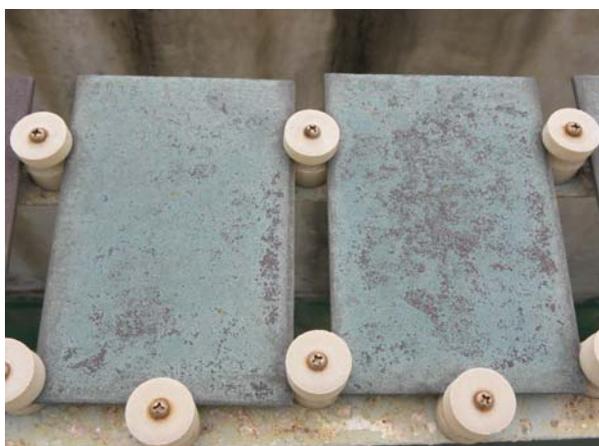
銅片-表面佈滿綠色粉末狀之腐蝕生成物

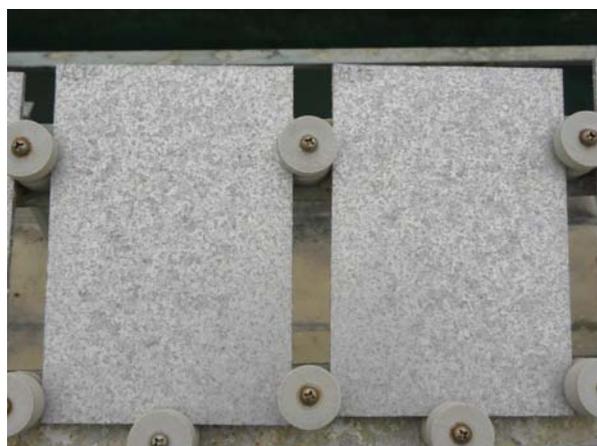
鋁片-表面為灰白色點狀粉末之腐蝕生成物

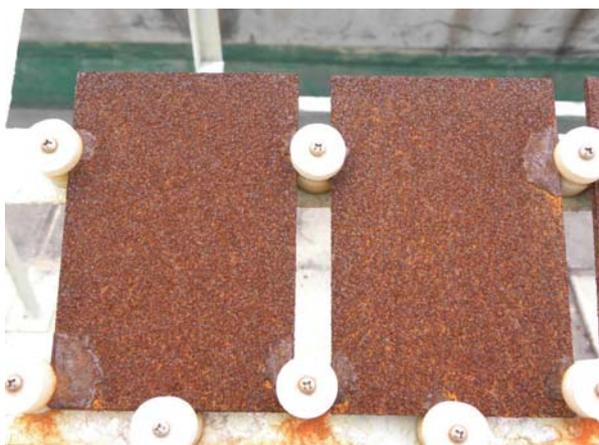
碳鋼-表面為暗紅色顆粒狀鬆散的腐蝕生成物，並有分層剝離的現象

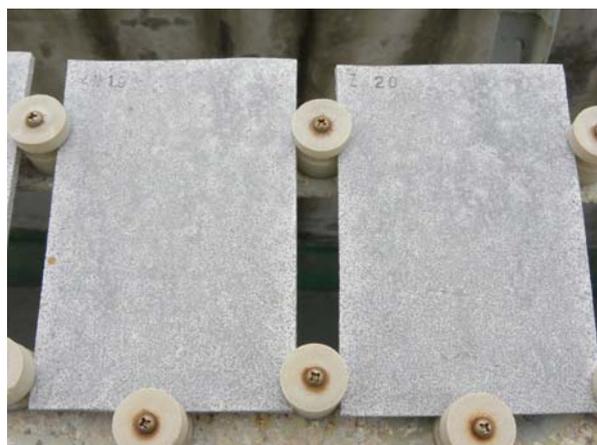
鋅片-表面為白色粉末狀鬆散的腐蝕生成物

圖 5.20 2009 年 9 月 28 日麥寮工業區現場試片(暴露約 1 年)之外觀

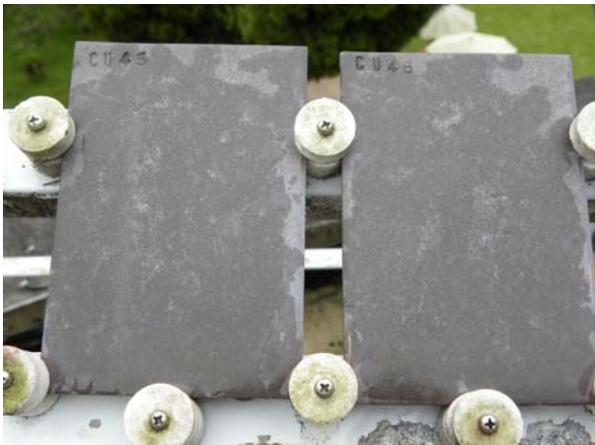
銅片-表面為黑灰色之粗糙表面

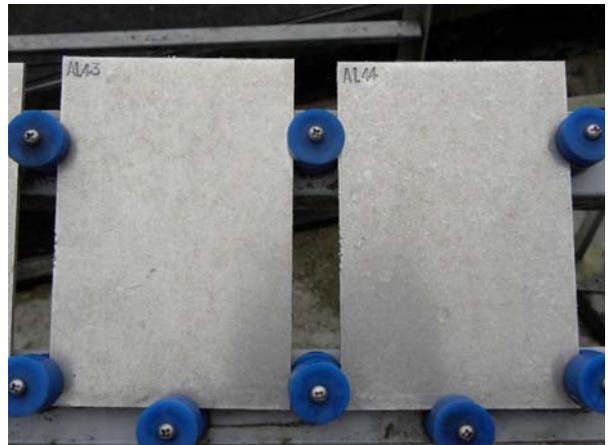
鋁片-表面接近金屬色，少部分有白色點狀的腐蝕現象

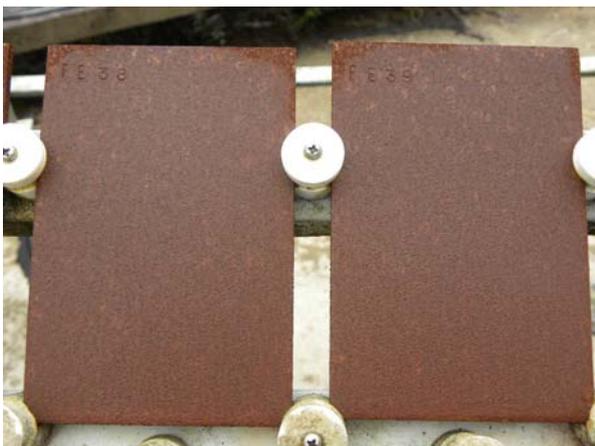
碳鋼-表面呈暗紅色顆粒狀密實的腐蝕產物
