# 全球衛星定位與自動化監測系統 在坡地防災之應用(3/4)

交通部運輸研究所

中華民國 99 年 5 月

| <b>TITLE:</b> Application of Slope Land Calamity Mitigation by Using GPS Measurement and the Automated Monitoring System (3/4) | | | |

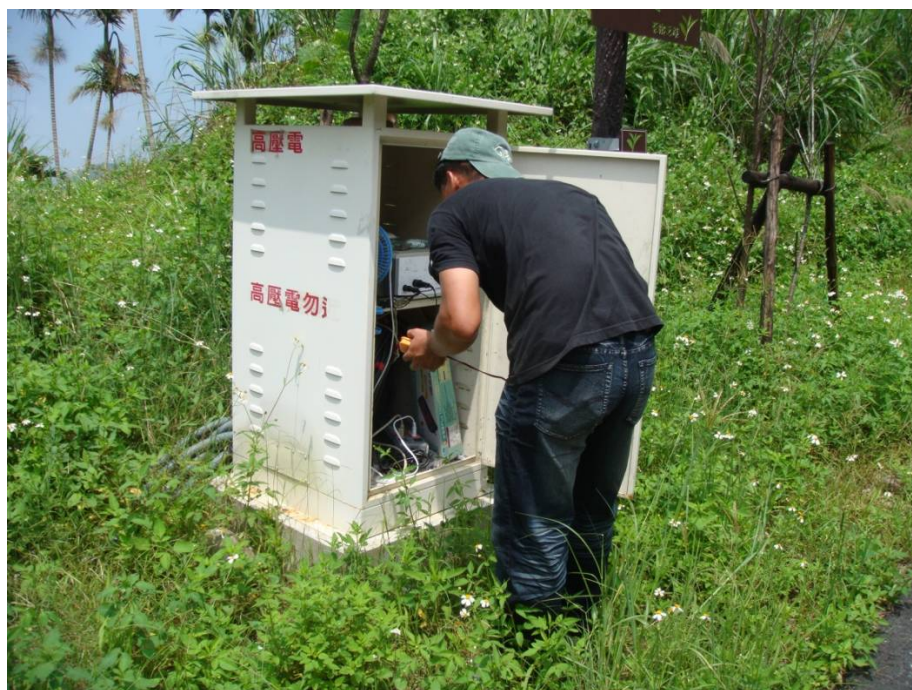
圖 3-12 接收主機檢測

電源供應設備疑似因濕氣太重而無法運作，已攜回維修。

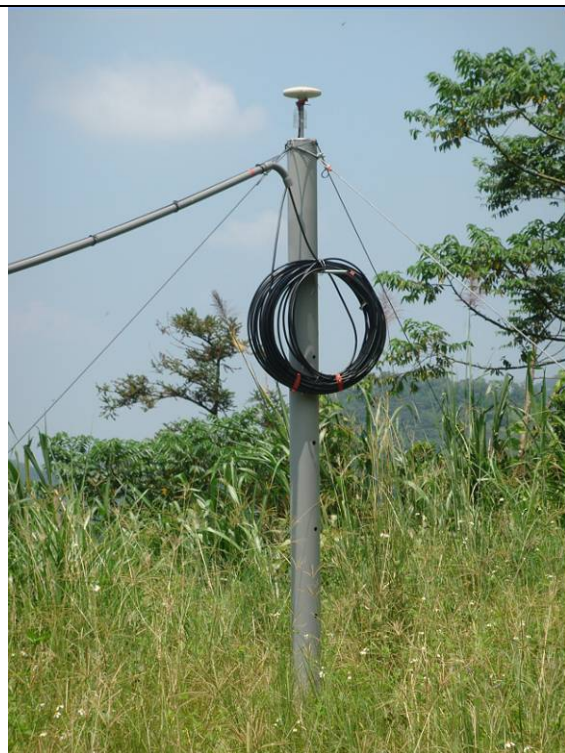
GPS1 正常

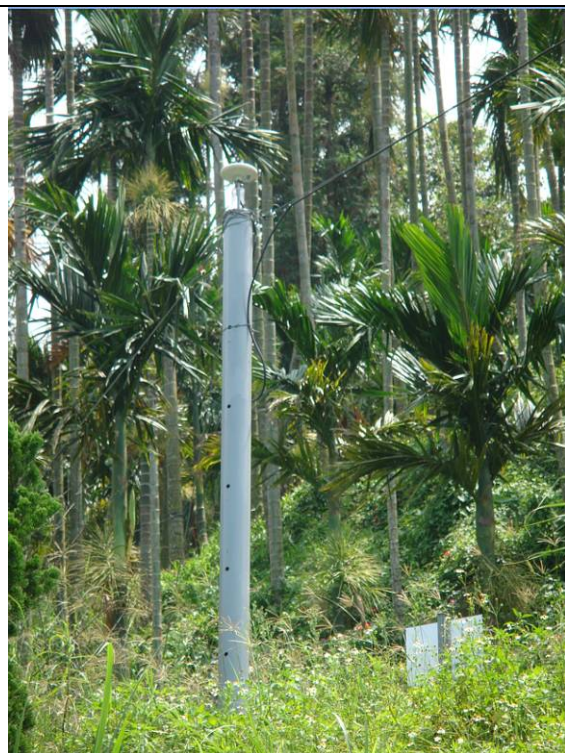
GPS2 正常

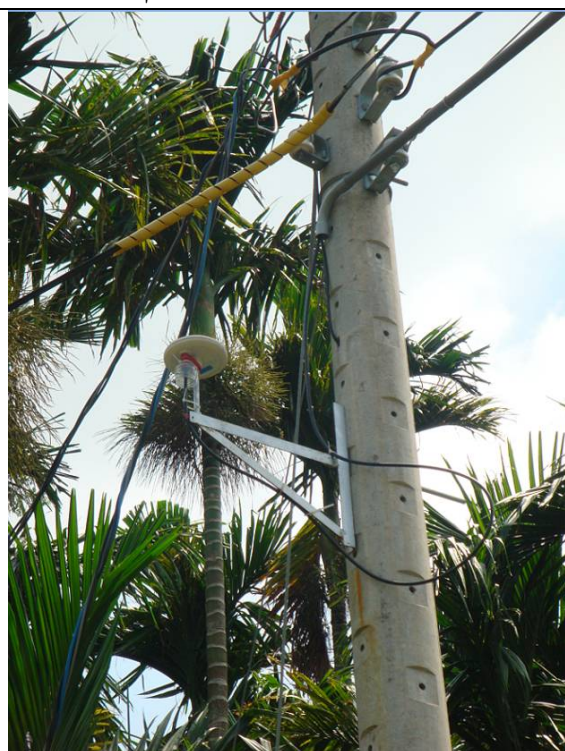
GPS4 正常

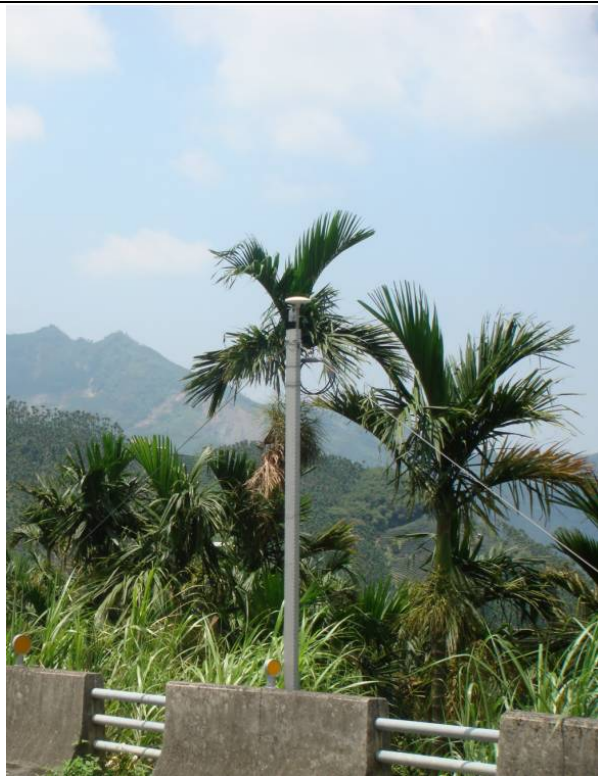
GPS5 正常

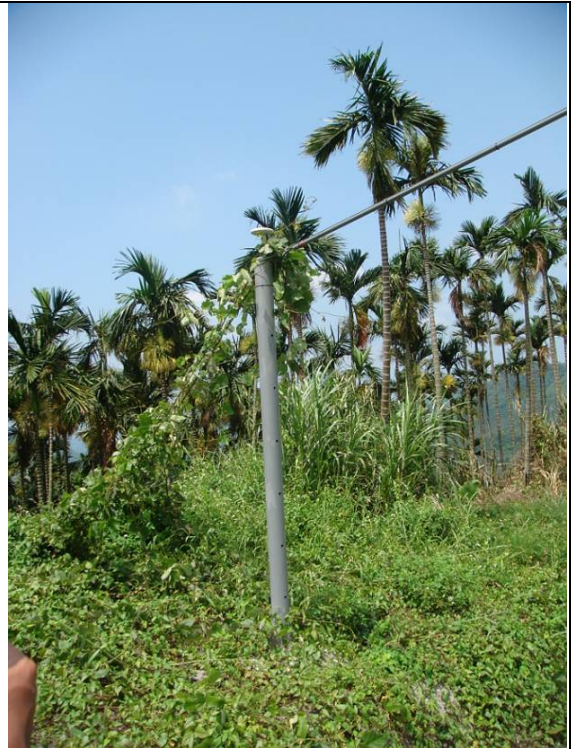
GPS6 正常

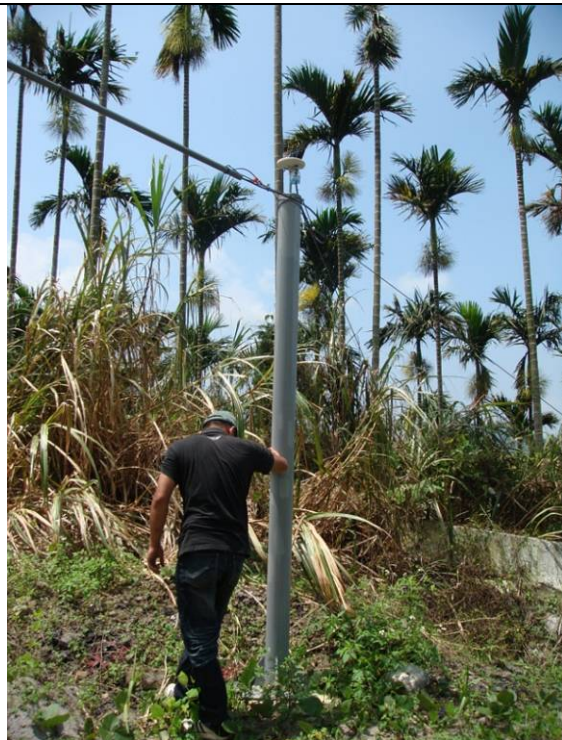
GPS7 正常

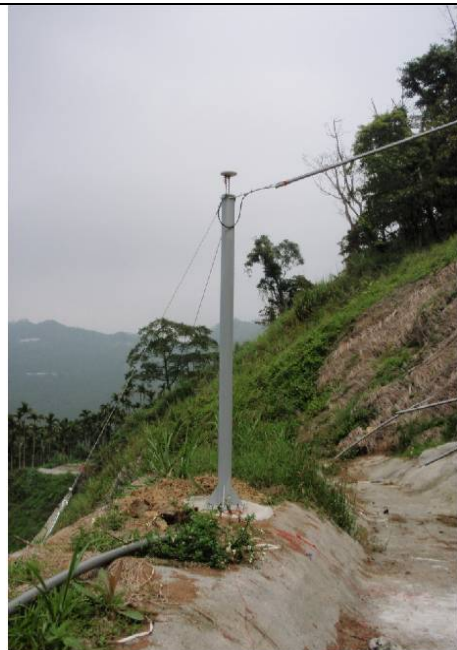
GPS8 天線基座已掏空崩塌，天線損毀，目前是由鋼纜拖住自立桿，由於當地已無穩固地點可供架設，且天線已經斷裂，本站擬不予復原。

圖 4-51 八號天線架設成果  
(現已毀損)

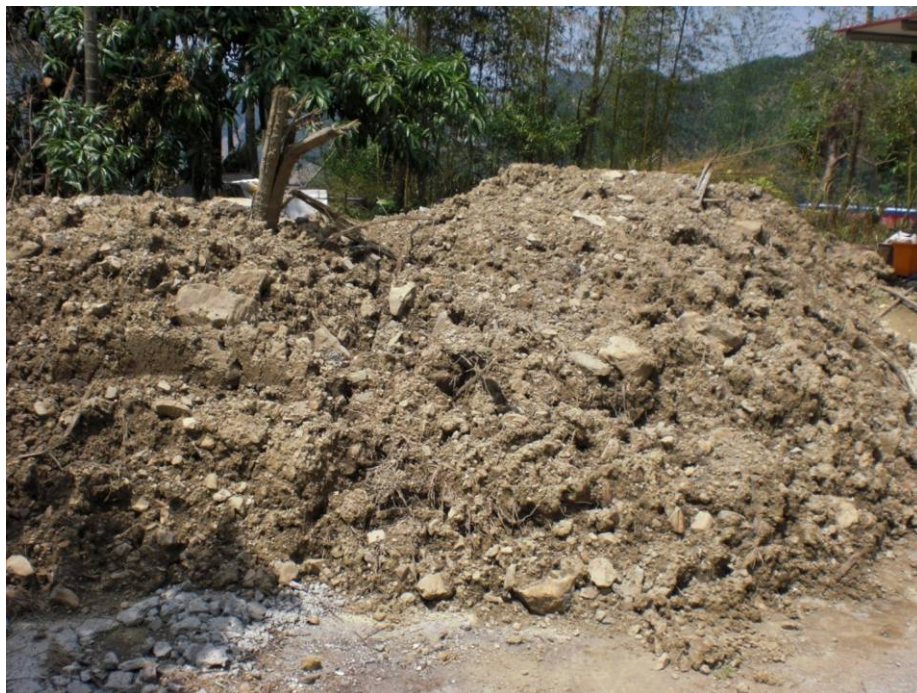
由於莫拉克颱風的影響，阿里山路段多處坍方，道路損毀，本團隊在道路搶通後立即於 2009 年 9 月 1 日前往阿里山五彎仔路段進行第三次靜態測量，以及於 2009 年 10 月 25 日進行第四次靜態測量。而需進行靜態觀測的點位之中，點 S2-3 已被土石掩埋。所以新設點於 S2-3 原點位附近，編號為‘新 S2-3’點，因此 2009 年 9 月 1 日所設置的點‘新 S2-3’與 2009 年 6 月 6 日點 S2-3 為不同點。

**圖 5-54 原本 S2-3 的點位位置(已被土石掩埋)**

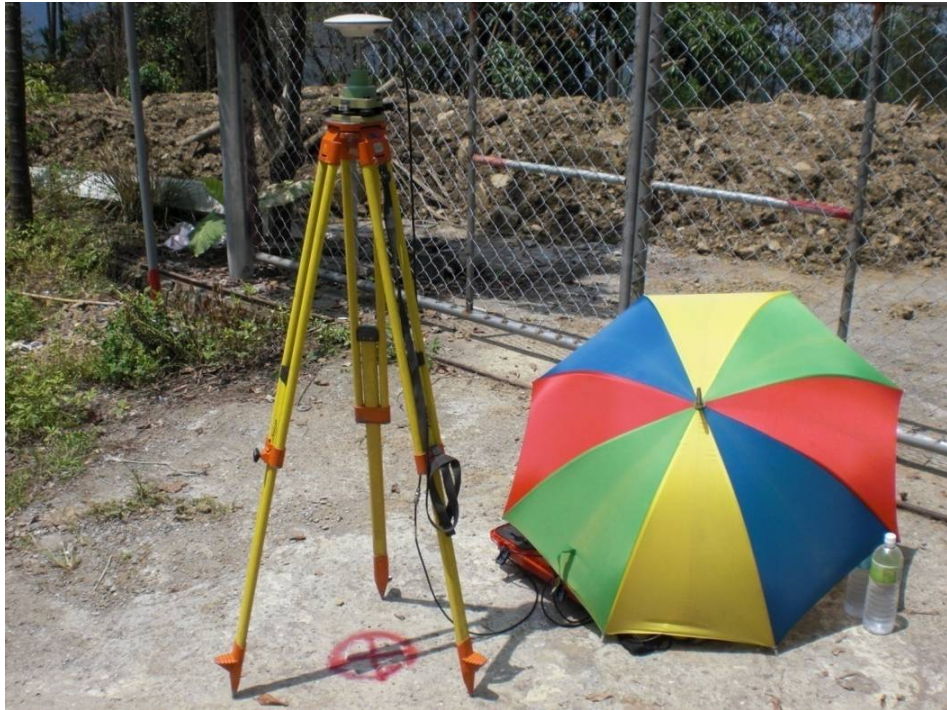
點 S2-3 因為被土石所掩埋，因此於附近另設一點為新 S2-3，新 S2-3 其點位坐標如表 5-15 所示。

圖 5-55 舊 S2-3 附近之新設置點新 S2-3 位置

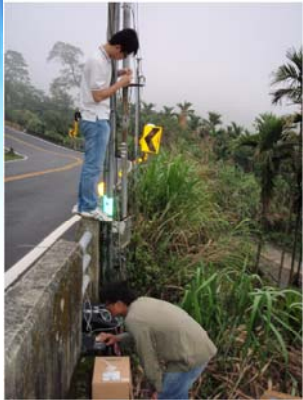
98年4月21日

連結至接收主機之網路異常，經查為 Hub Switch 故障，更換新品測試後已正常運作並進行測試後恢復正常運作。其餘資訊設備正常。

● 連結至接收主機之網路異常，更換新品測試後已正常運作。其餘資訊設備正常

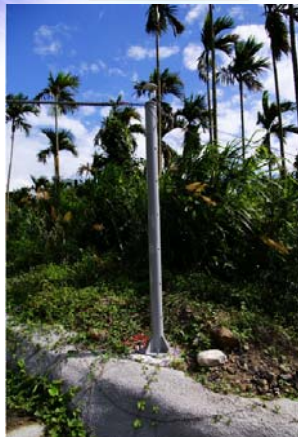
98年6月16日

● 檢查GPS7天線是否異常，經查無傾斜現象

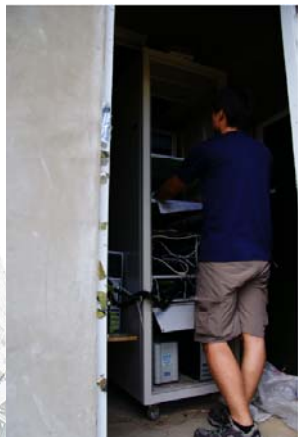
98年6月20日

● 網路無法連線，至現地重啟網路設備可正常對外連結。其餘資訊設備正常

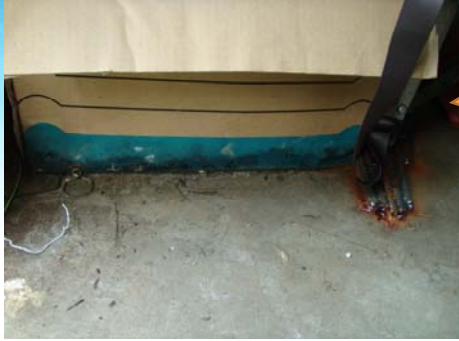
莫拉克颱風暴雨成災，資料接收中心亦有淹水跡象

兩部電腦主機及基站接收主機受損，攜回修復

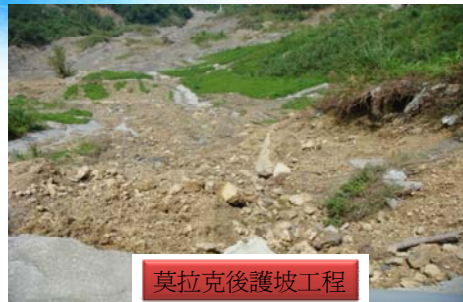
莫拉克後護坡工程

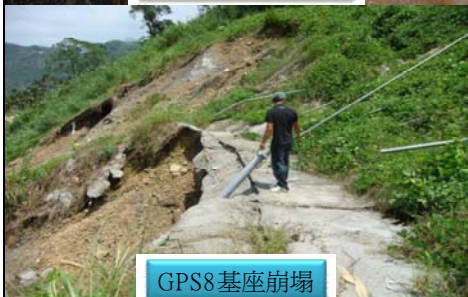
GPS8基座崩塌

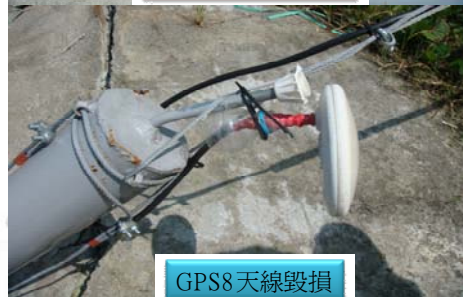
GPS8天線毀損

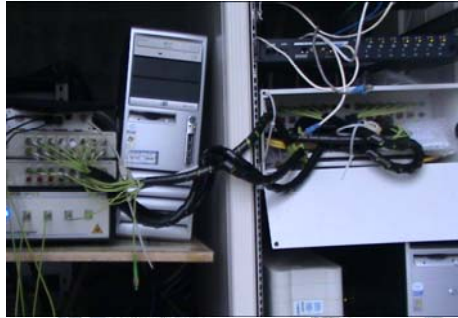
98年10月20日

- 因現地電力中斷造成網路設備停擺，本團隊於98年10月20日至現地進行系統復原及維護作業
