蘇澳港防波堤改善工程規劃

混凝土材料劣化損壞評估與改善研究

委託單位：省交通處基隆港務局蘇澳港分局

中華民國八十六年二月

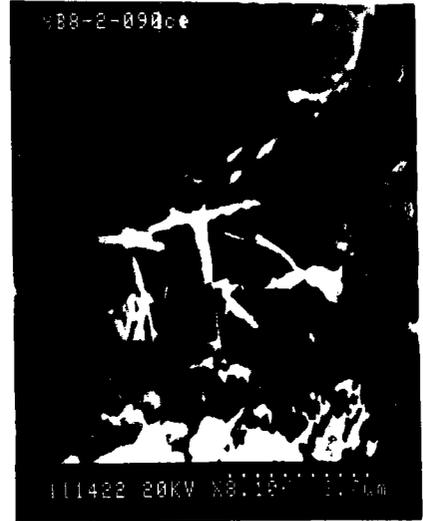
鑽心試體經 X-光繞射分析儀 (XRD) 及掃描式電子顯微鏡 (SEM) 的分析結果如表 4-13 所示。分析結果顯示，混凝土長期浸泡於海水中，由於海水中之硫酸鹽類的侵入，材質內部已有鈣礬石水化物 (ettringite) 的產生，此種化合物數量一旦生成甚多時，會造成混凝土體積的膨脹，最後造成結構體之龜裂而破損。SEM 分析的結果如照片 4-6 至照片 4-12 所示。照片中均顯示出針狀的結構 (i.e. 鈣礬石)。XRD-繞射波峰圖如圖 4-9 所示。

照片 4-8 掃描式電子顯微鏡分析結果(沉箱編號 SB-8)

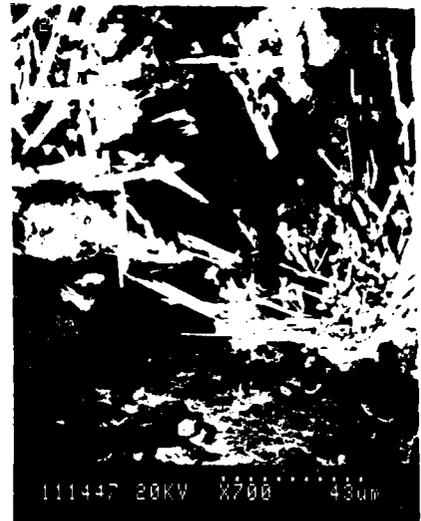
照片 4-9 掃描式電子顯微鏡分析結果(沉箱編號 SB-18)

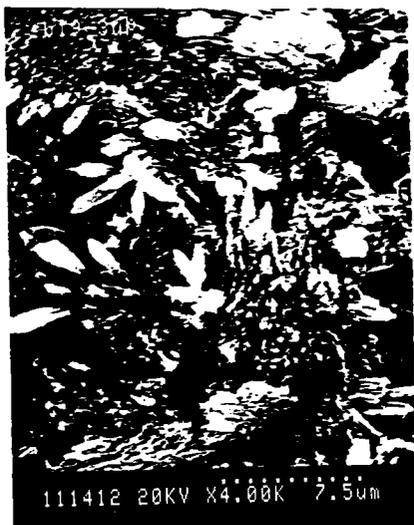
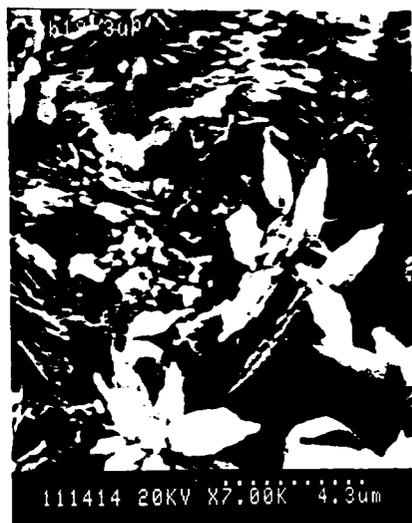
照片 4-10 掃描式電子顯微鏡分析結果(沉箱編號 SB-19)

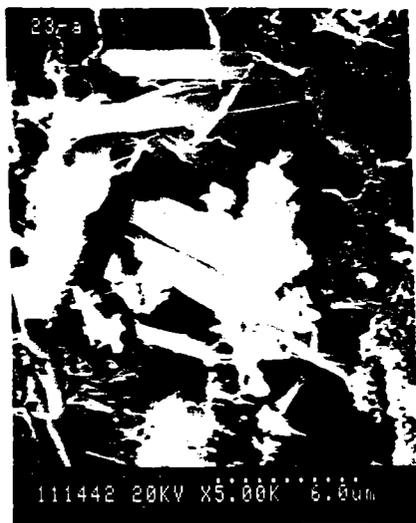
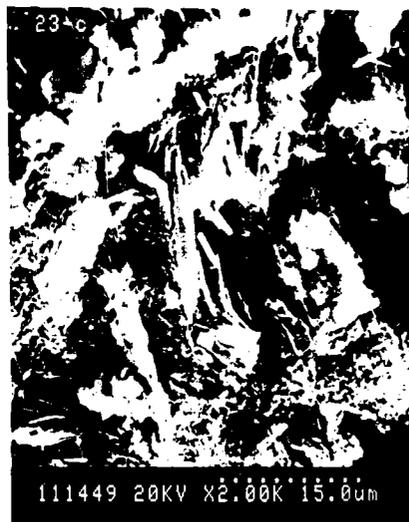
照片 4-11 掃描式電子顯微鏡分析結果(沉箱編號 SB-23)
